Zustandsbericht

Kunde :	Allane SE	Amtl. Kennzeichen :	EU-WM20
Berichtsnummer :	0000000919298-DE613		
Referenznummer:	31178480

Hyundai Tucson (NX)(12.2020->) N Line Hybrid 2WD

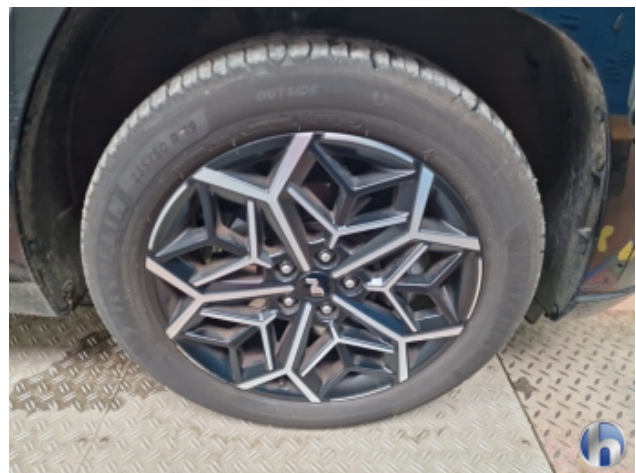
Felgen

Reifenart / Felgentyp:	Sommerreifen	Aluminium original
1. Achse - links / Zust.	Michelin	235/50/R19/103V 6 mm
1. Achse - rechts / Zust.	Michelin	235/50/R19/103V 6 mm
2. Achse - links / Zust.	Michelin	235/50/R19/103V 6 mm
2. Achse - rechts / Zust.	Michelin	235/50/R19/103V 6 mm
Verkehrssicherheit:	Verkehrssicher

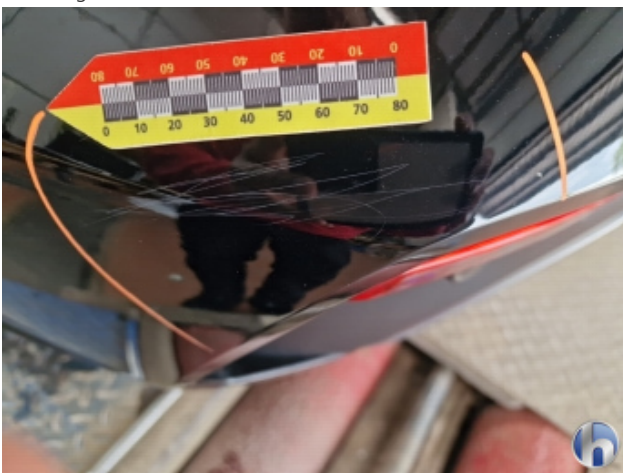
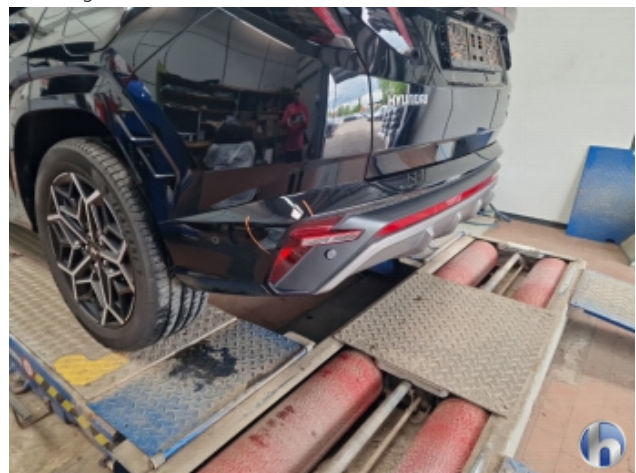
Bauteil	Schaden	Rep.-Art
1.	Stoßfänger Hinten	Kratzer	Lackieren
2.	Seitenwand - Hinten - Rechts	Kratzer	Lackieren

1. Stoßfänger Hinten
Kratzer - Lackieren

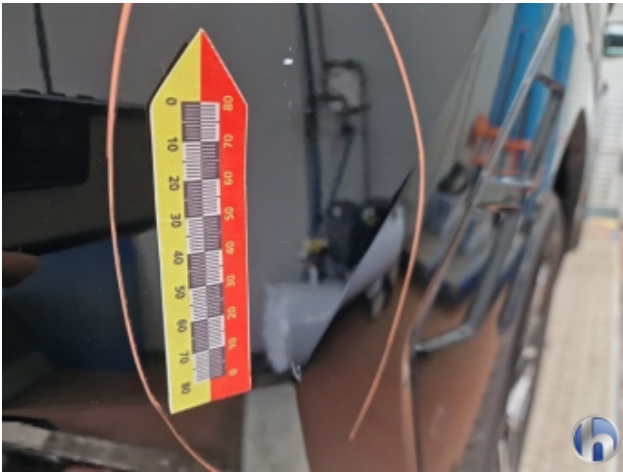
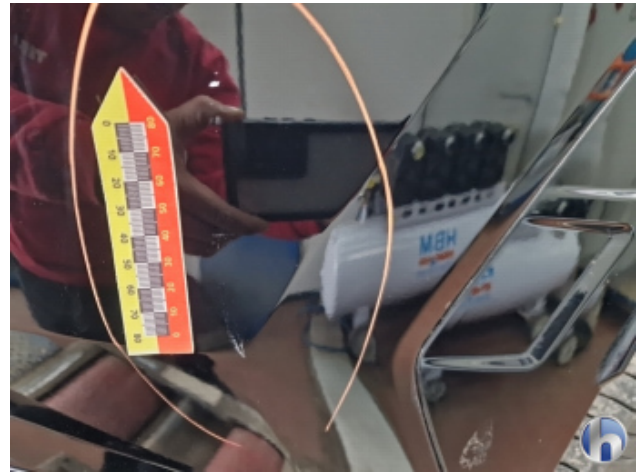
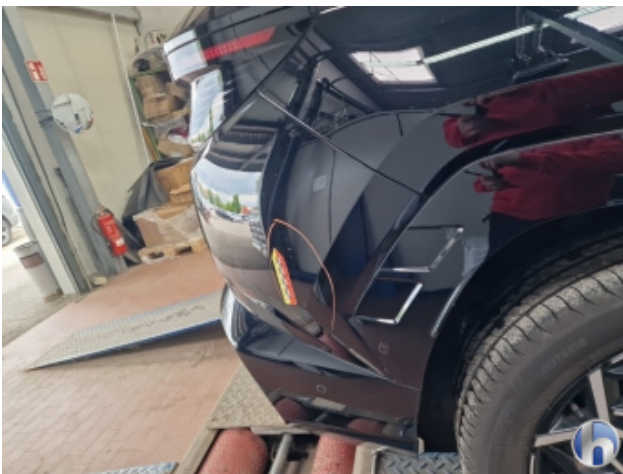
2. Seitenwand - Hinten - Rechts
Kratzer - Lackieren
