» Übersicht

Auftrags-Nr: 1002389552
Besichtigt am: 08.04.2026 09:52
Berichts-Nr: 10375102
FIN: WAUZZZGY6PA131027

» Fahrzeugdaten

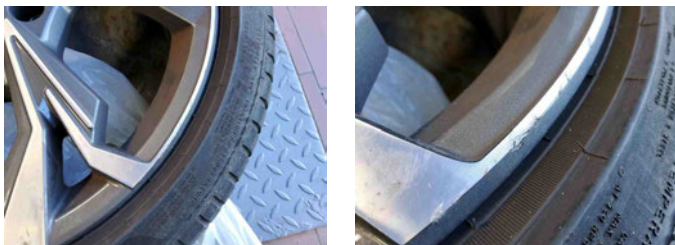
1 - Alufelge glanzgedreht vorne links - Kratzer - Optische Wertminderung

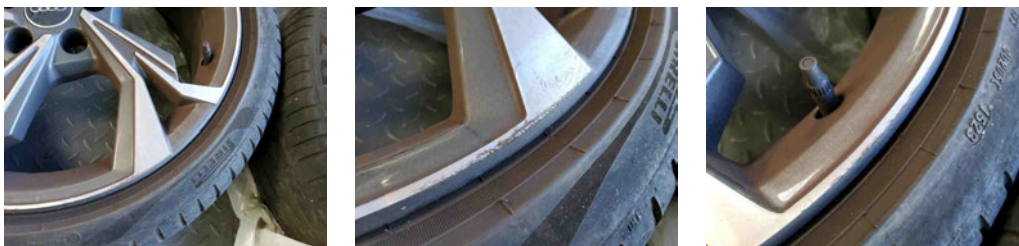
2 - Alufelge glanzgedreht vorne rechts - Kratzer - Optische Wertminderung

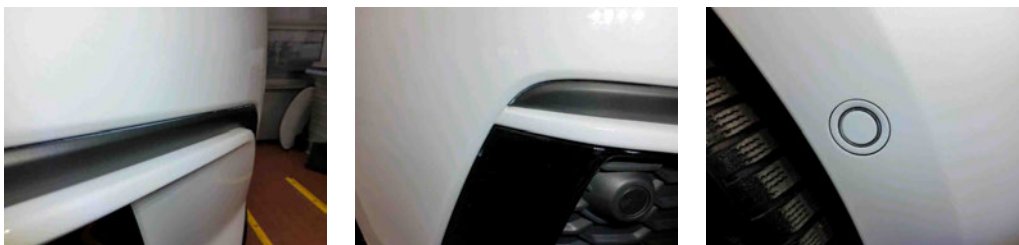
3 - Stoßfänger vorne rechts - Instandsetzung nicht sach-/fachgerecht - Polieren

reinigen und polieren (Farbreste, Lacknebel)

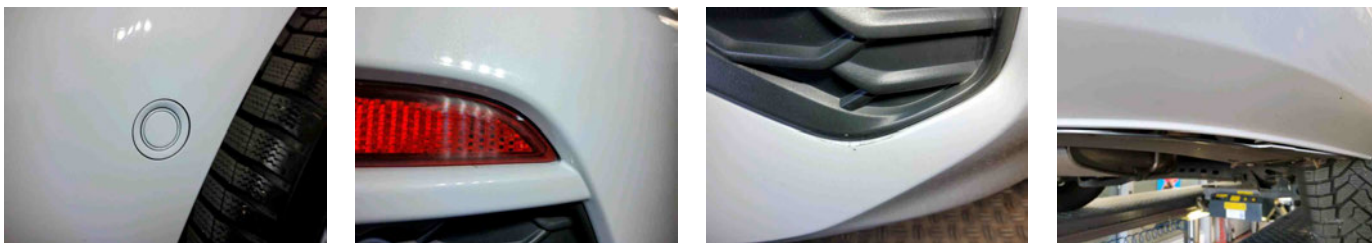
4 - Stoßfänger Ecke hinten rechts - Instandsetzung nicht sach-/fachgerecht - Polieren

reinigen und polieren (Farbreste, Lacknebel)
