# Zustandsbericht / Minderwertgutachten

Mobility Concept GmbH, Grünwalder Weg 34, 82041 Oberhaching  
28.05.2026

| Hersteller | FORD | Typ / Verkaufsbez. | Kuga 1.5 EcoBoost<br>TITANIUM X |

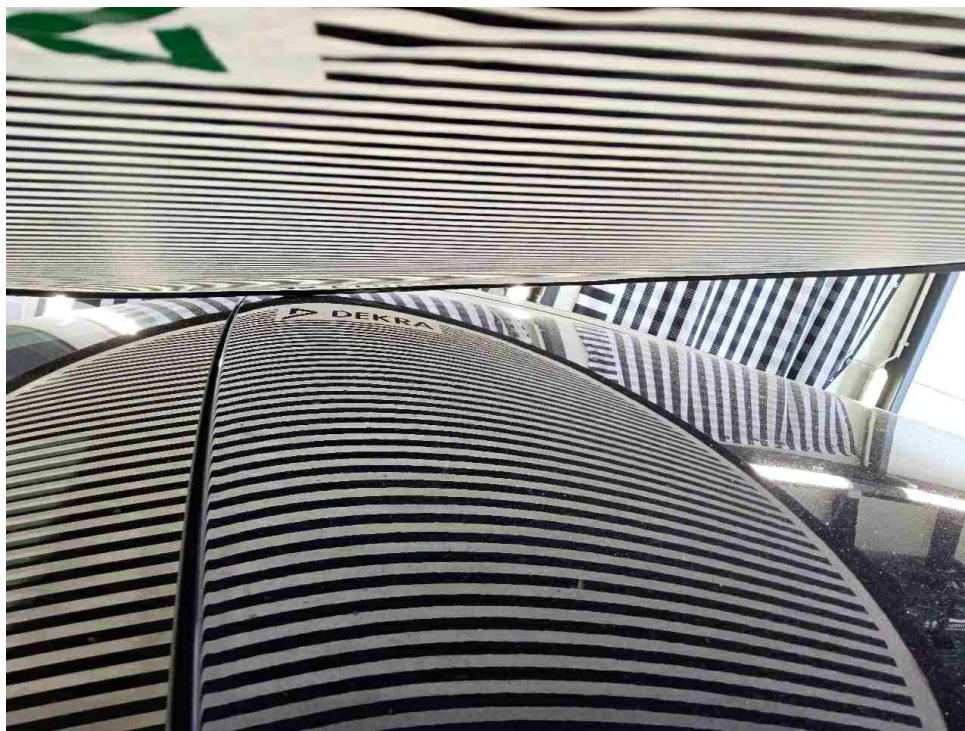
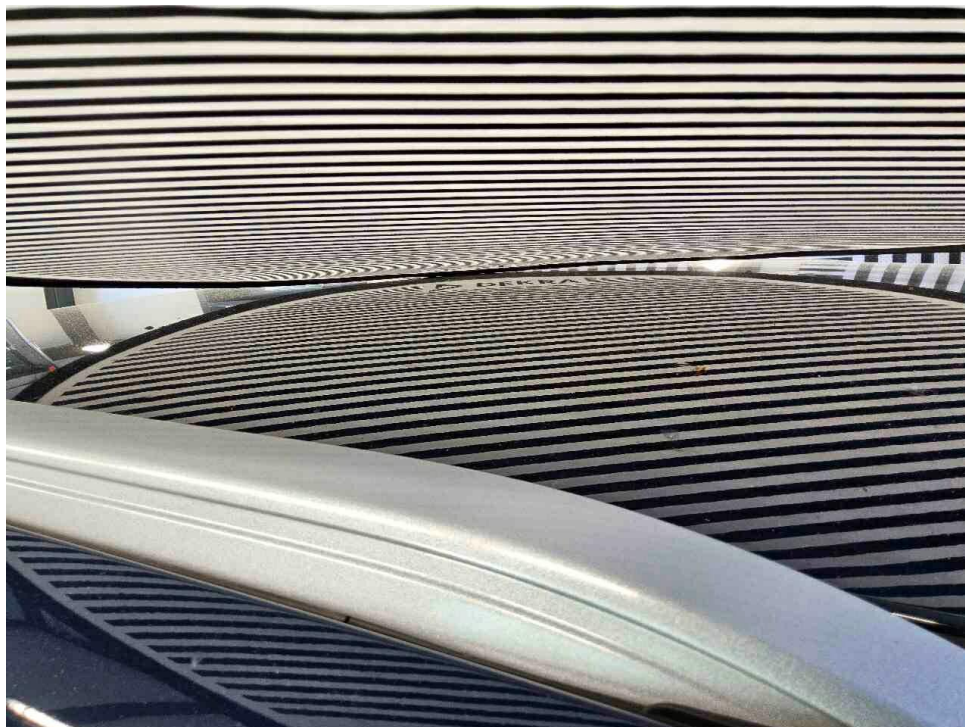
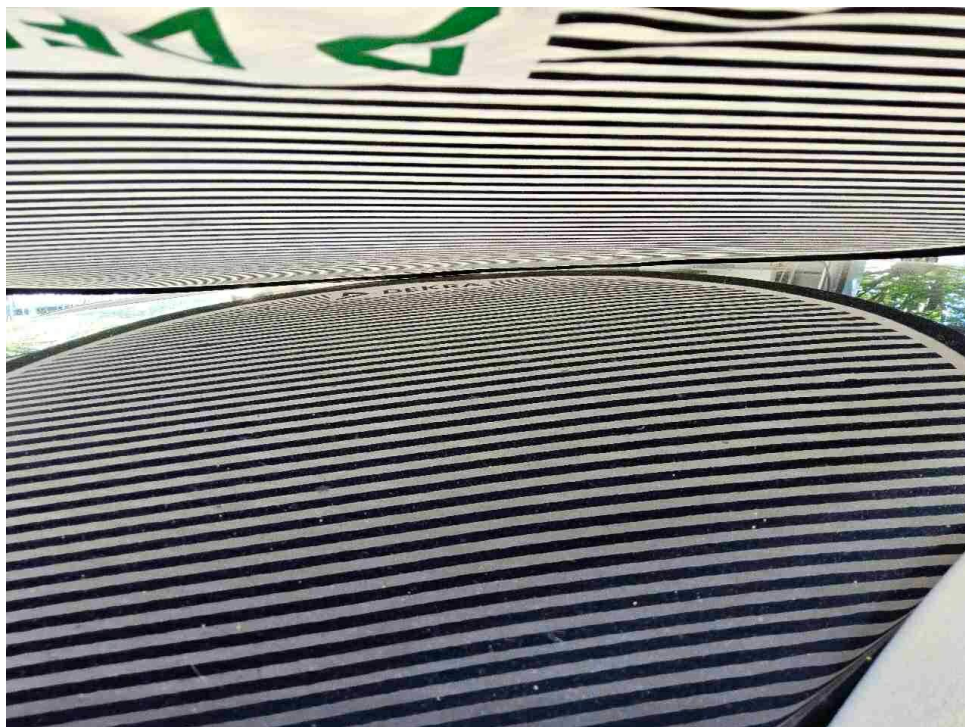
Bild 14 : Hagelschaden

Bild 15 : Hagelschaden

Bild 16 : Hagelschaden

1. Motorhaubendämmung zerbissen, erneuern (Bild 13)
2. Hagelschaden, drücken (Bild 14, 15, 16)
3. Stoßfänger vorne lose, prüfen und Befund festlegen, Schadenerweiterung möglich (Bild 19, 20)

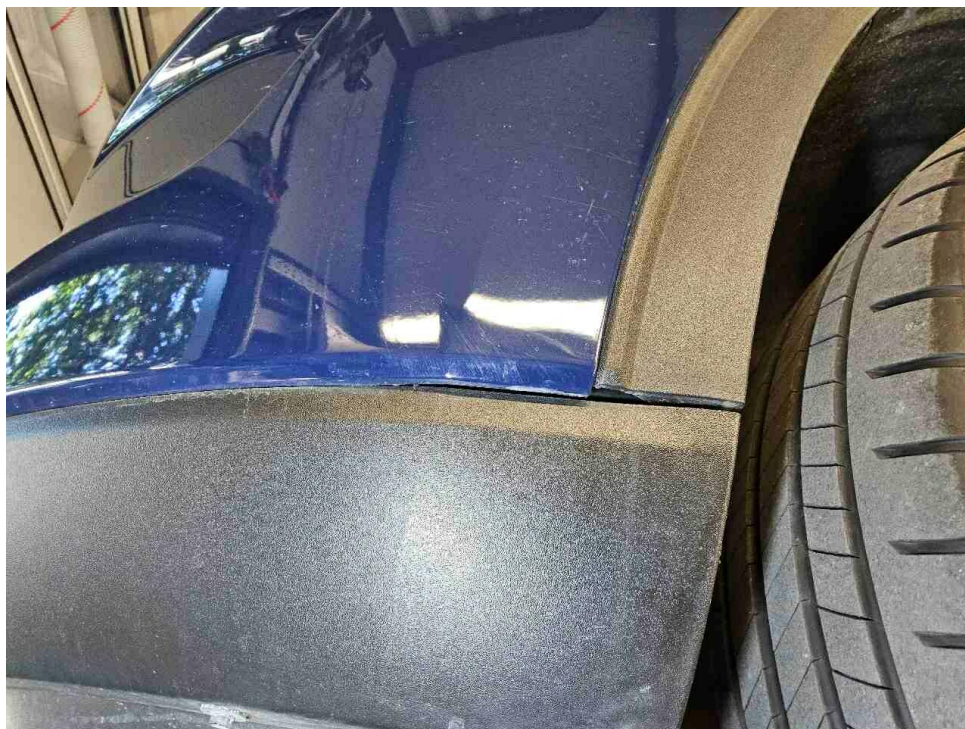
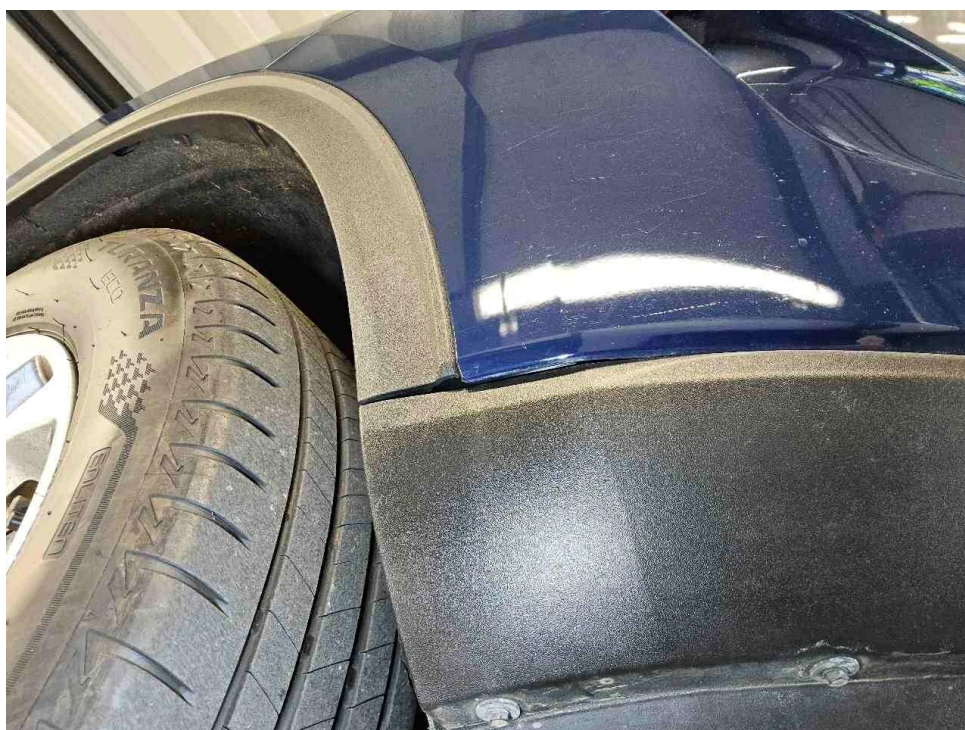
Bild 19 : Stoßfänger vorne lose

Bild 20 : Stoßfänger vorne lose

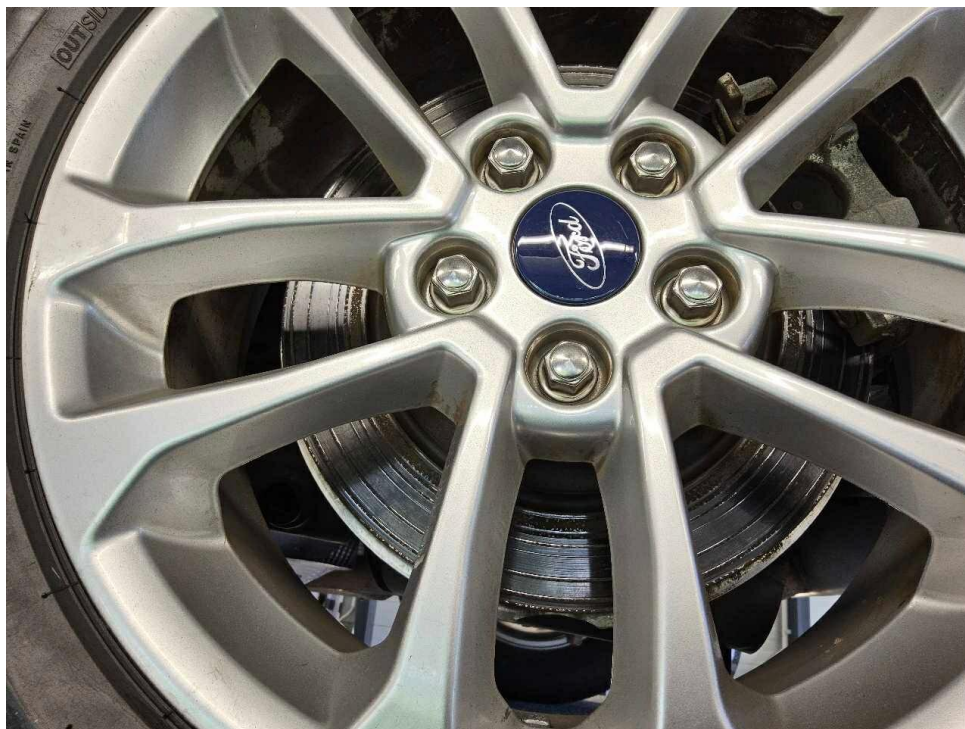
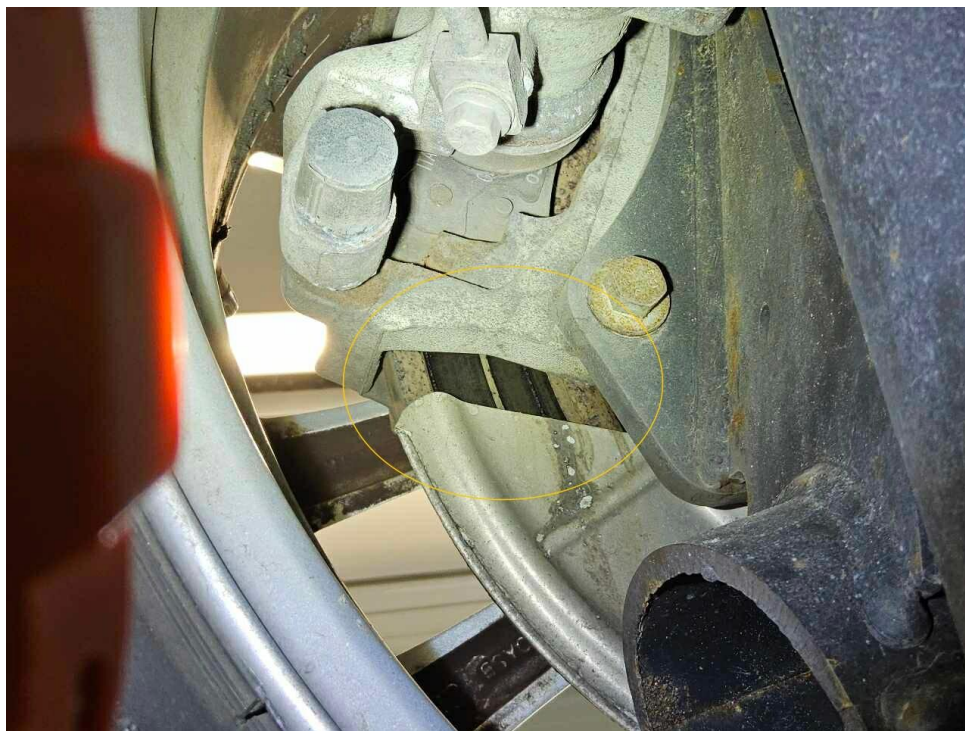
Bild 21 : Bremsscheiben hinten eingelaufen

Bild 22 : Bremsscheiben hinten eingelaufen

4. Bremsscheiben hinten eingelaufen,  
erneuern (Bild 21, 22)
