**Fahrzeugbeschreibung**

## Zustandsbericht

#### Volvo XC60 (03.2017->) R Design Recharge Plug-In Hybrid AWD

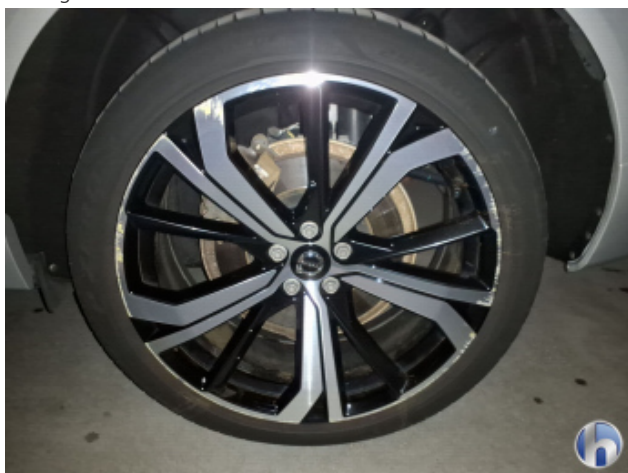
Felgen

| | Bauteil | Schaden | Rep.-Art |
|---|---|---|---|
| 2. | Felge Hinten - Links | Kratzer | Smart Repair |
| 5. | Felge Vorne - Rechts | Kratzer | Smart Repair |
| 6. | Felge Hinten - Rechts | Kratzer | Smart Repair |
| 7. | Felge Vorne - Links | Kratzer | Smart Repair |

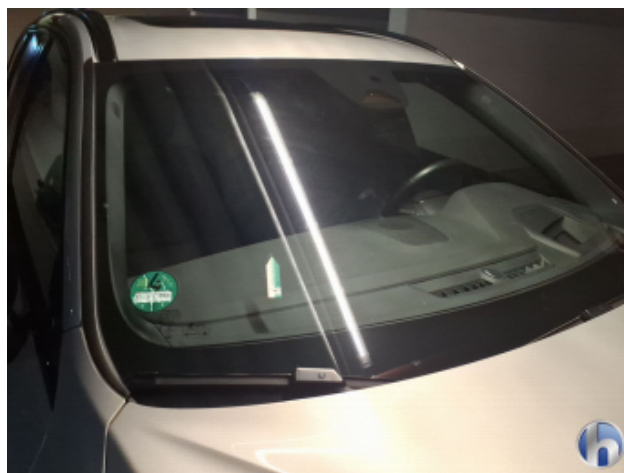
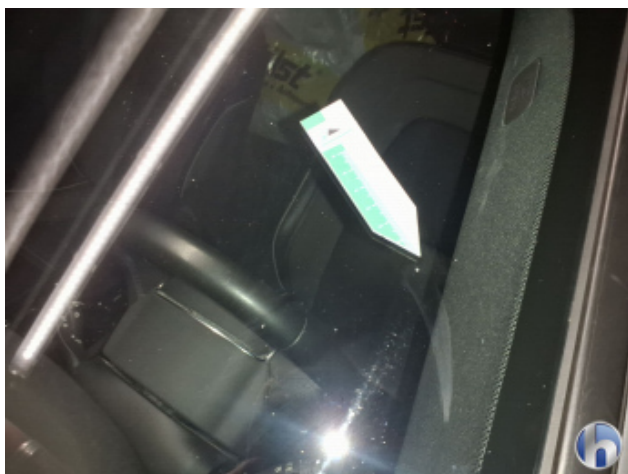
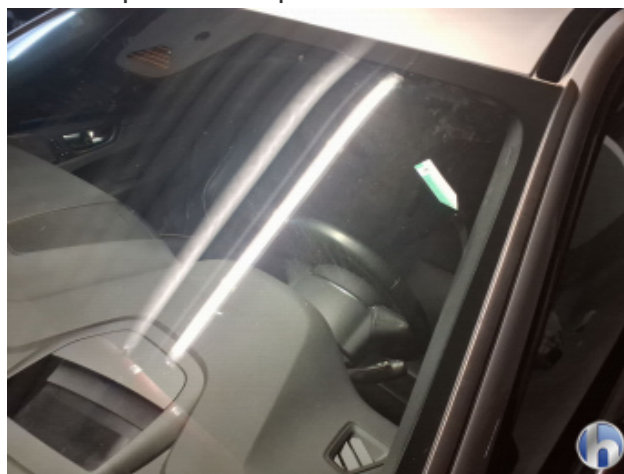
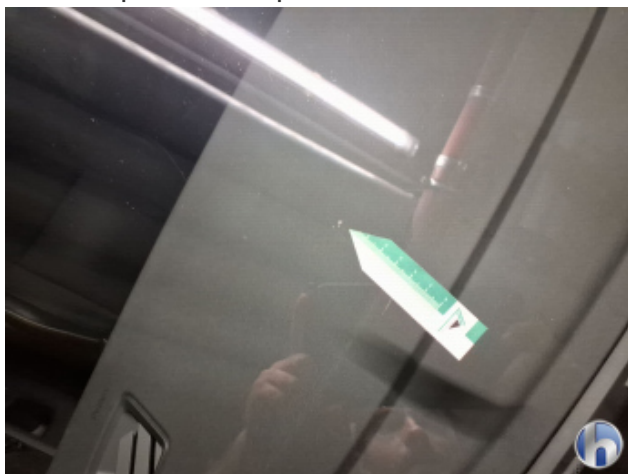
| | Bauteil | Schaden | Rep.-Art |
|---|---|---|---|
| 1. | Windschutzscheibe | Gebrauchsspuren | Ohne Reparatur |

1. Windschutzscheibe  
Gebrauchsspuren - Ohne Reparatur

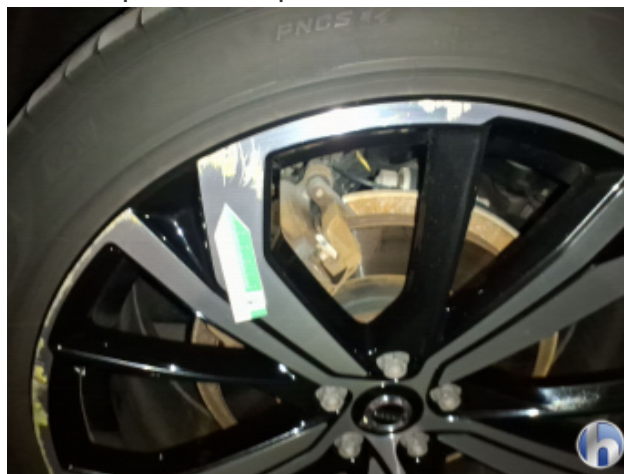
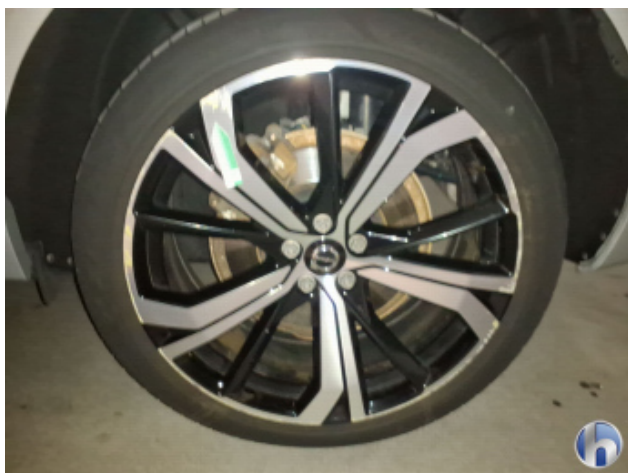
2. Felge Hinten - Links  
Kratzer - Smart Repair

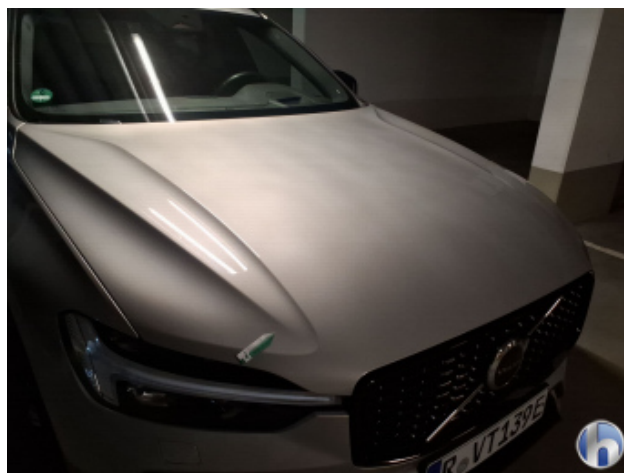
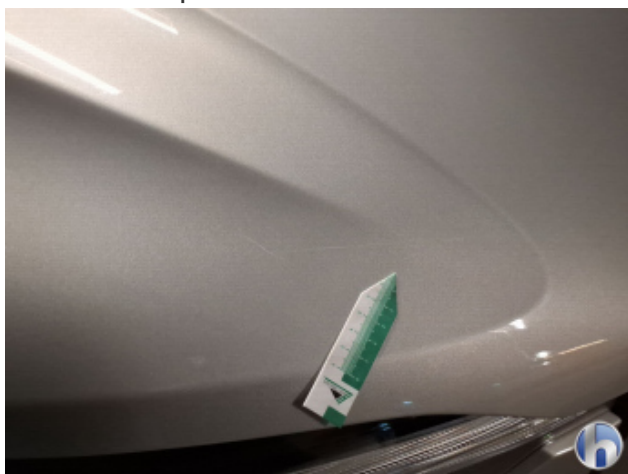
| | Bauteil | Schaden | Rep.-Art |
|---|---|---|---|
| 3. | Motorhaube | Kratzer | Lackieren |

3. Motorhaube  
Kratzer - Lackieren

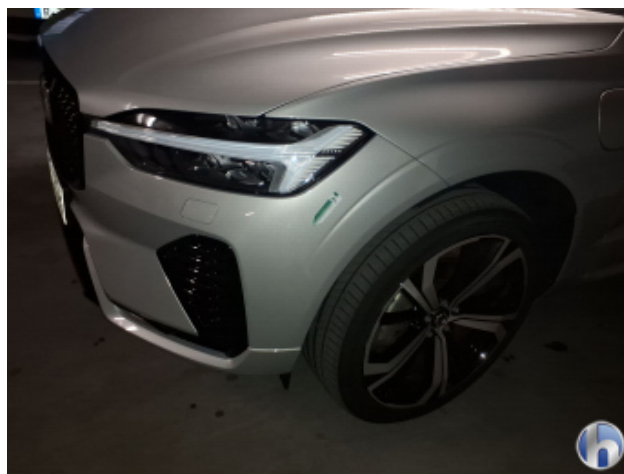
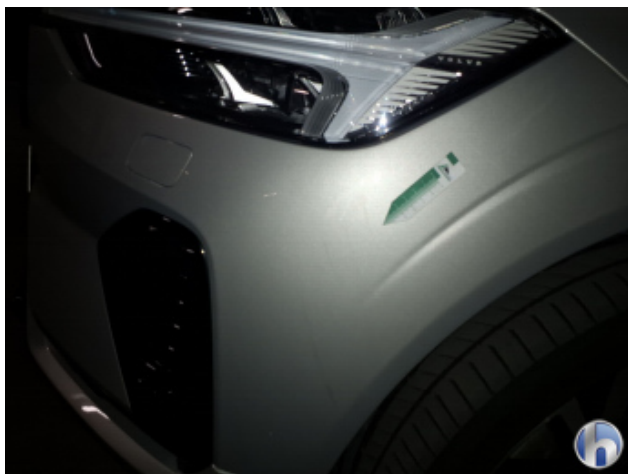
| | Bauteil | Schaden | Rep.-Art |
|---|---|---|---|
| 4. | Stoßfänger Vorne | Kratzer | Lackieren |

4. Stoßfänger Vorne  
Kratzer - Lackieren

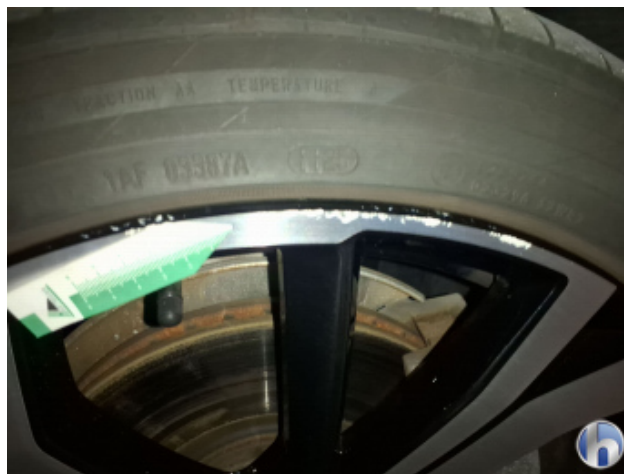
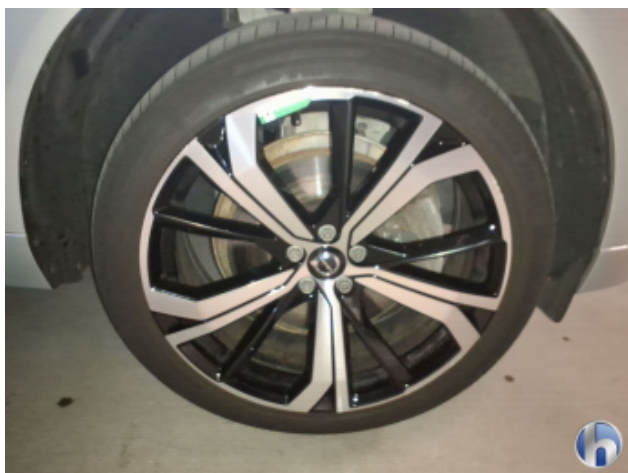
5. Felge Vorne - Rechts  
Kratzer - Smart Repair

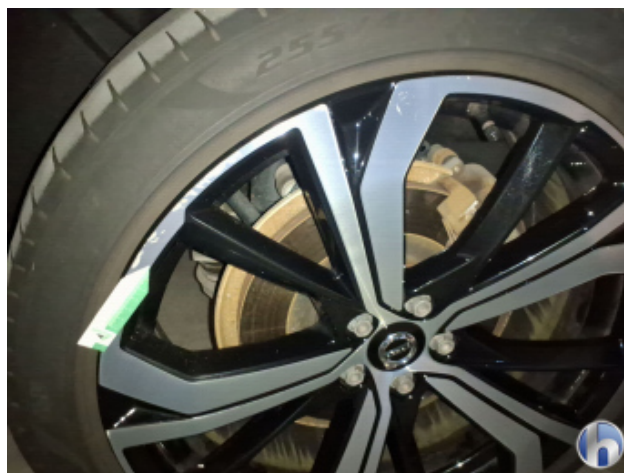
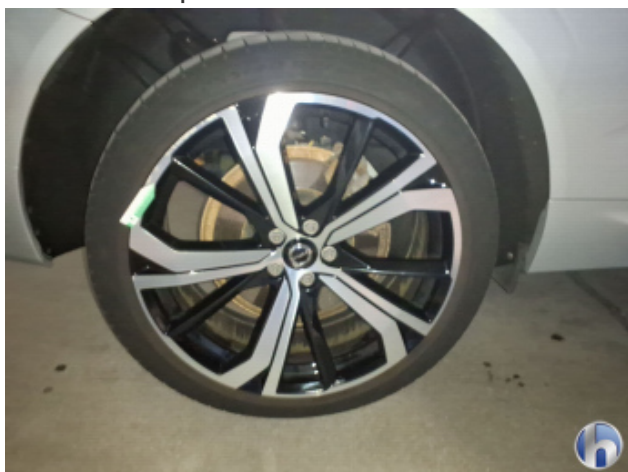
6. Felge Hinten - Rechts  
Kratzer - Smart Repair

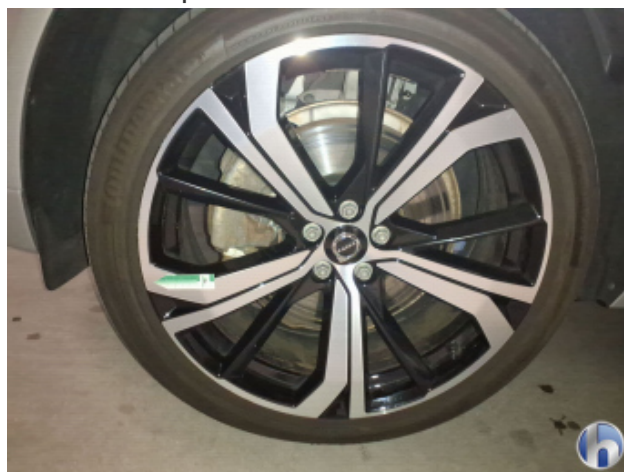
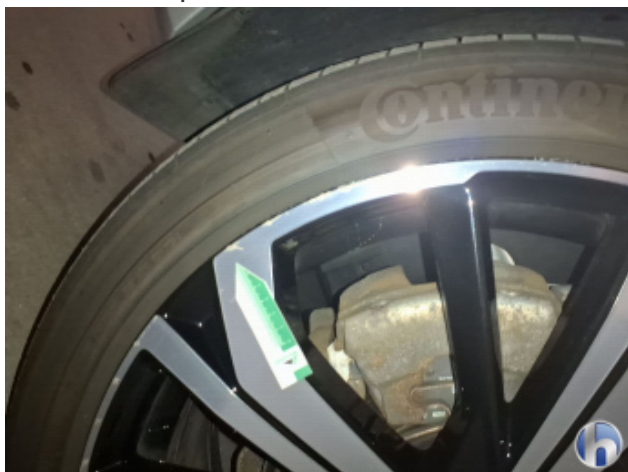
7. Felge Vorne - Links  
Kratzer - Smart Repair

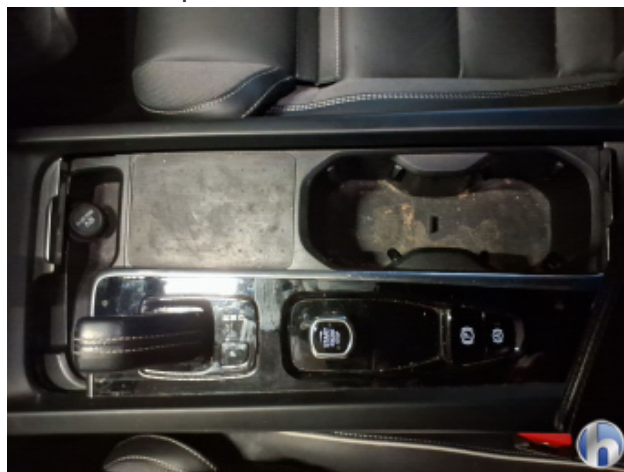
| | Bauteil | Schaden | Rep.-Art |
|---|---|---|---|
| 8. | Mittelkonsole Innenraum<br>vorne mitte | Verschmutzt | Aufbereiten / Polieren |

8. Mittelkonsole Innenraum vorne mitte  
Verschmutzt - Aufbereiten / Polieren
