## Bewertungsgutachten

**M HU1130**

**WWZZZCDZNW218727**

| Typ / Verkaufsbezeichnung | Golf VIII Lim. (CD1)(12.2019->2024) / Golf VIII 2.0 TSI GTI (EURO 6d) |

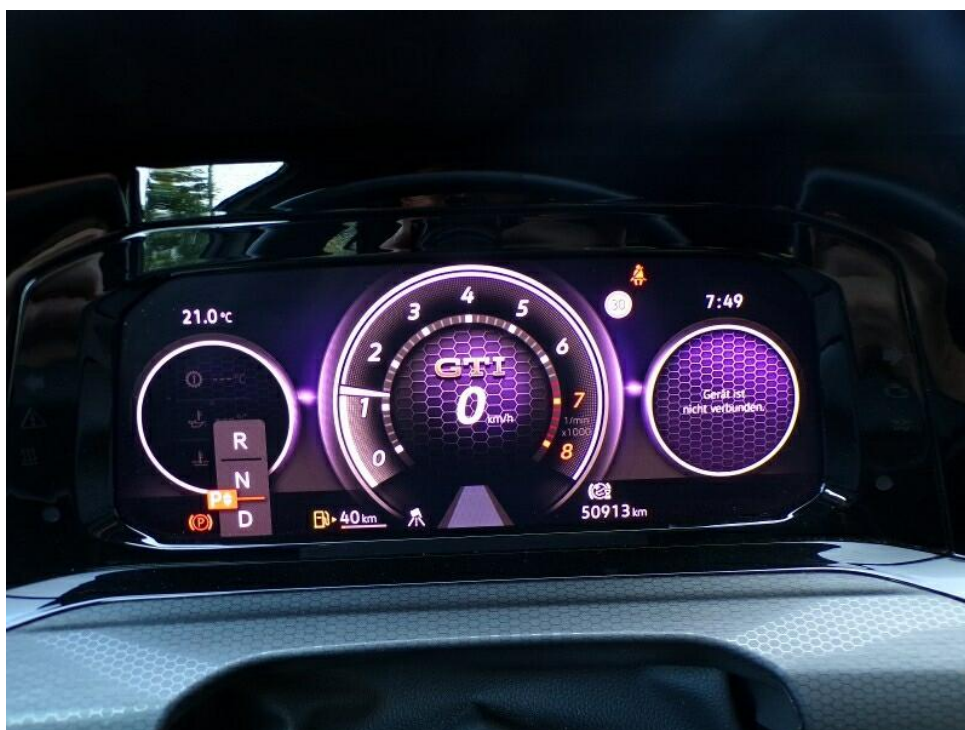
Bild 6 : Kombiinstrument (betriebsbereit) mit Km-Stand

| Km-Stand abgelesen | 50.913 |

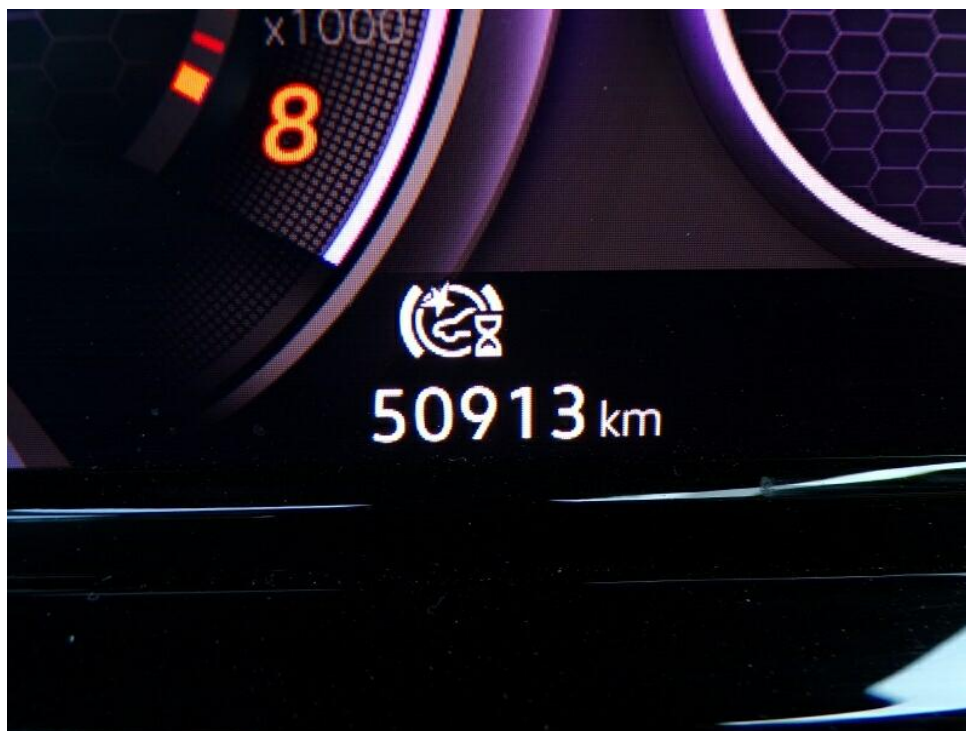
Bild 13 : Laufleistung

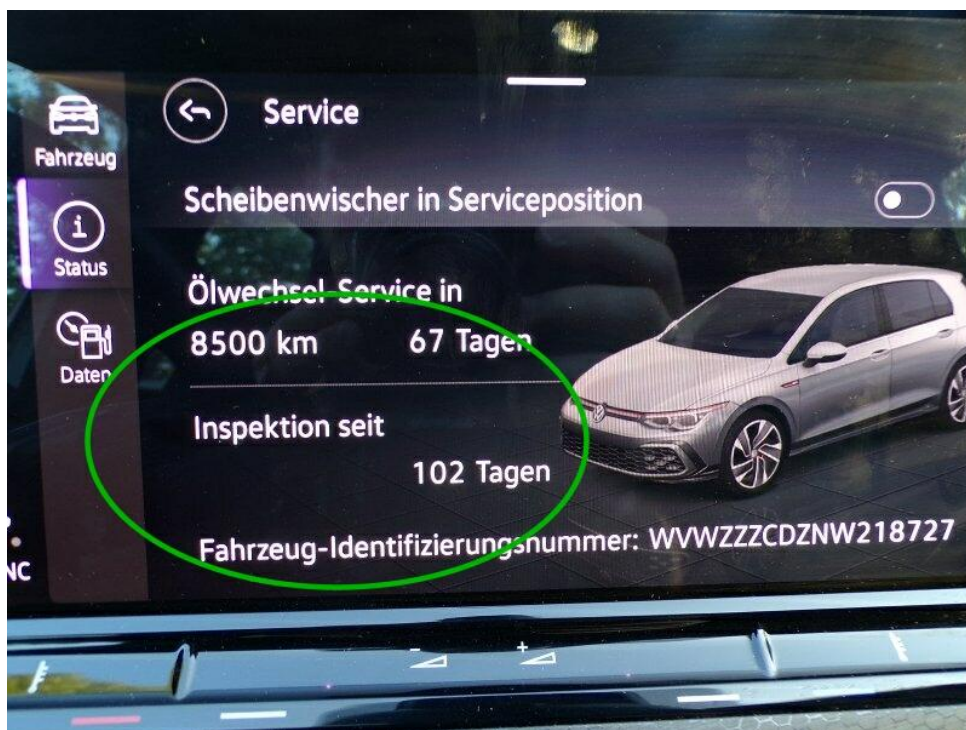
Bild 14 : T Service 102 Tage überfällig

Service seit 102 Tagen überfällig.

T Service 102 Tage überfällig, erneuern (Bild 14); Achse eins, Felge rechts Anstoß mit Materialabtrag, optische Wertminderung (Bild 15);

| Bezeichnung des Schadens / Rep.-Weg | Rep.Kost brutto | Anrechn. | Minderwert brutto | |
|---|---|---|---|---|
| 1. T Service 102 Tage überfällig, erneuern (Bild 14) | 380 | 100 | -380,00 | |

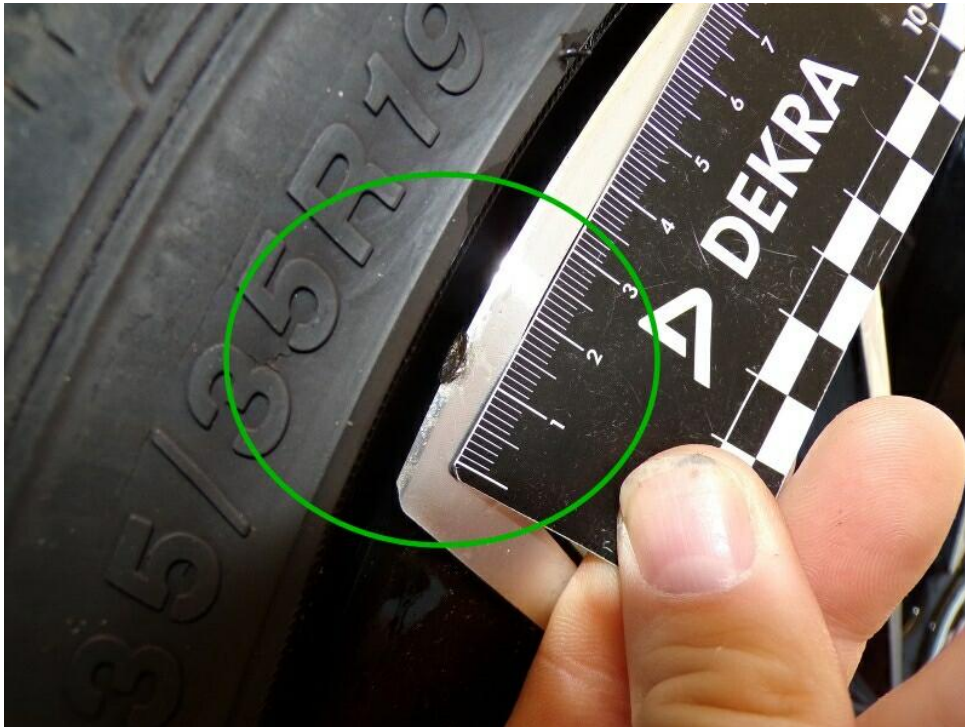
Bild 15 : Achse eins, Felge rechts Anstoß mit Materialabtrag, optische Wertminderung

| Bezeichnung des Schadens / Rep.-Weg | Rep.Kost brutto | Anrechn. | Minderwert brutto | |
|---|---|---|---|---|
| 2. Achse eins, Felge rechts Anstoß mit Materialabtrag, optische Wertminderung, (Bild 15) | 250 | 100 | -250,00 | |

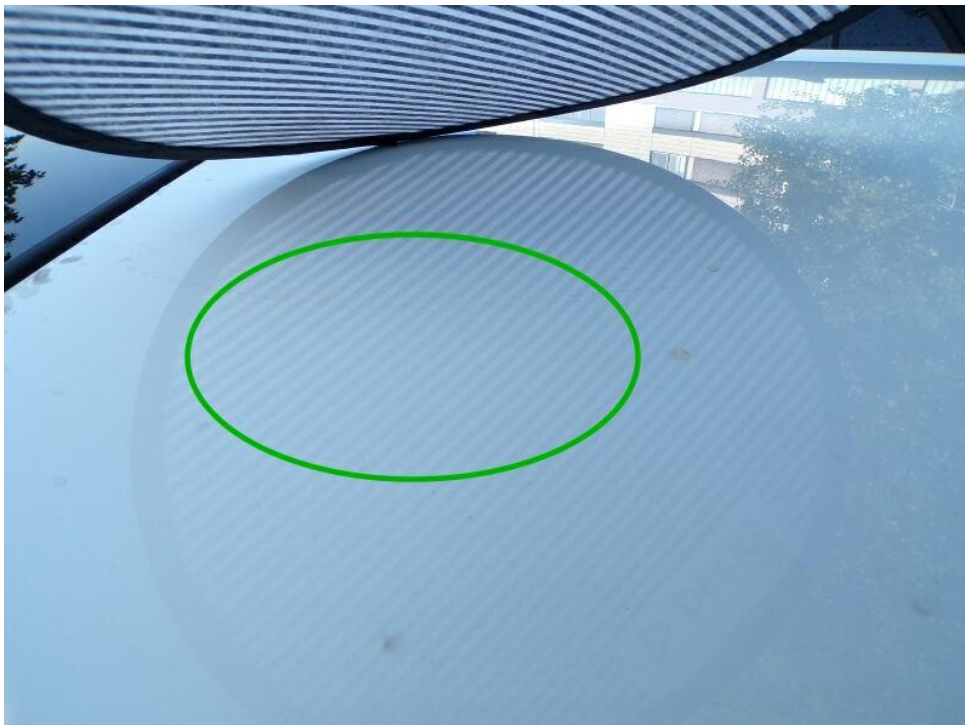
Bild 16 : Dach leicht eingedellt, Gebrauchsspur

Dach leicht eingedellt, Gebrauchsspur, (Bild 16).

Dach leicht eingedellt, Gebrauchsspur, (Bild 16)
