# Zustandsbericht / Minderwertgutachten

| Typ / Verkaufsbez. | Octavia 2.0 TDI DSG Style | Aufbauart | Limousine |
| Fahrzeug-Ident.-Nr. | TMBAJ8NX0PY130409 | HSN / TSN | 8004 / AWG |

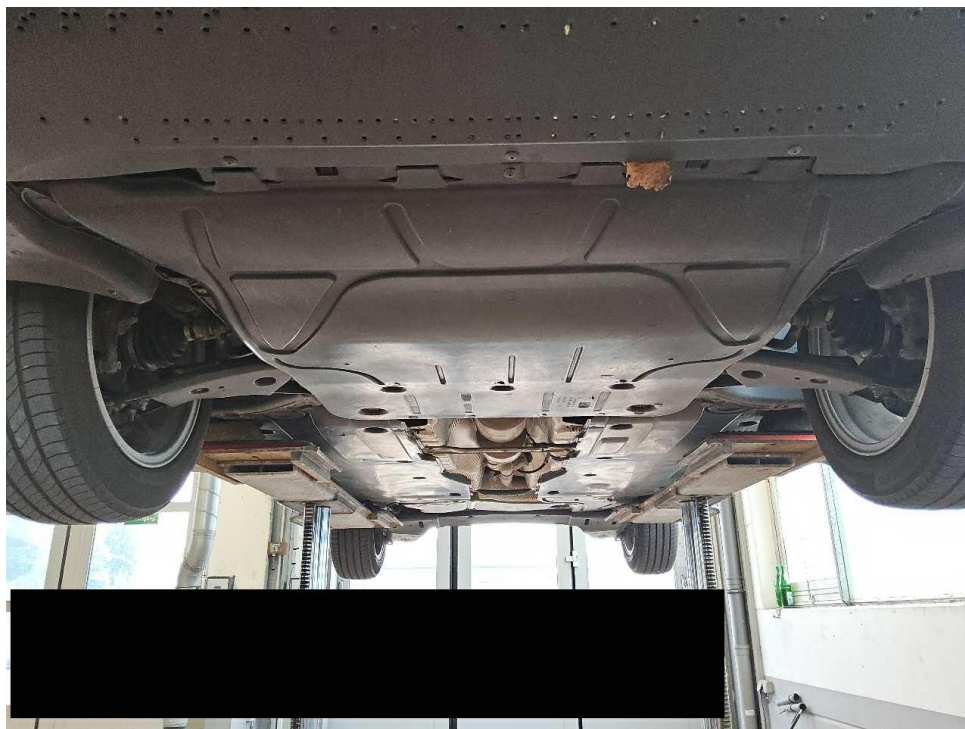
Bild 5 : Fahrzeugunterseite

Die vorgefundenen Besichtigungsbedingungen waren ausreichend. Das Fahrzeug / Objekt wurde von oben und auf einer Hebebühne von unten besichtigt. Bei der Besichtigung wurde eine Fahrprobe in Verbindung mit einem kurzen Probelauf des Motors durchgeführt. Der Fehlerspeicher war zum Besichtigungszeitpunkt nicht ausgelesen. Abgasrelevante Baugruppen wurden messtechnisch nicht überprüft. Folglich wurden Mängel, die nur bei einer Abgasuntersuchung feststellbar sind, nicht berücksichtigt.

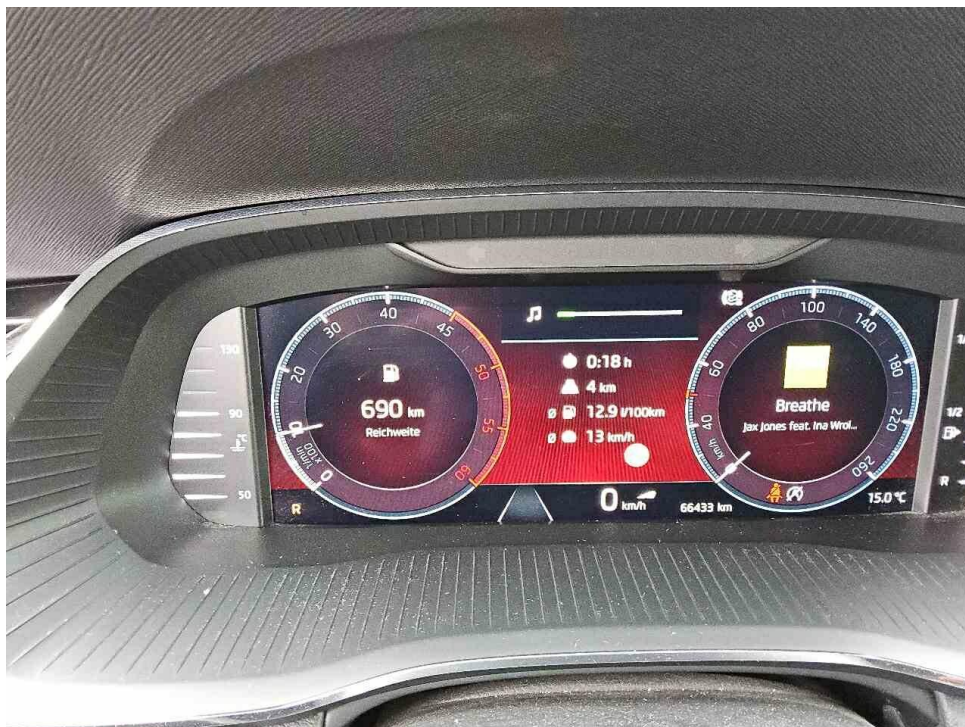
Bild 6 : Kombiinstrument (betriebsbereit) mit Km-Stand

| Schlüssel-Nr. | 10461782 | Km-Stand abgelesen | 66433 |

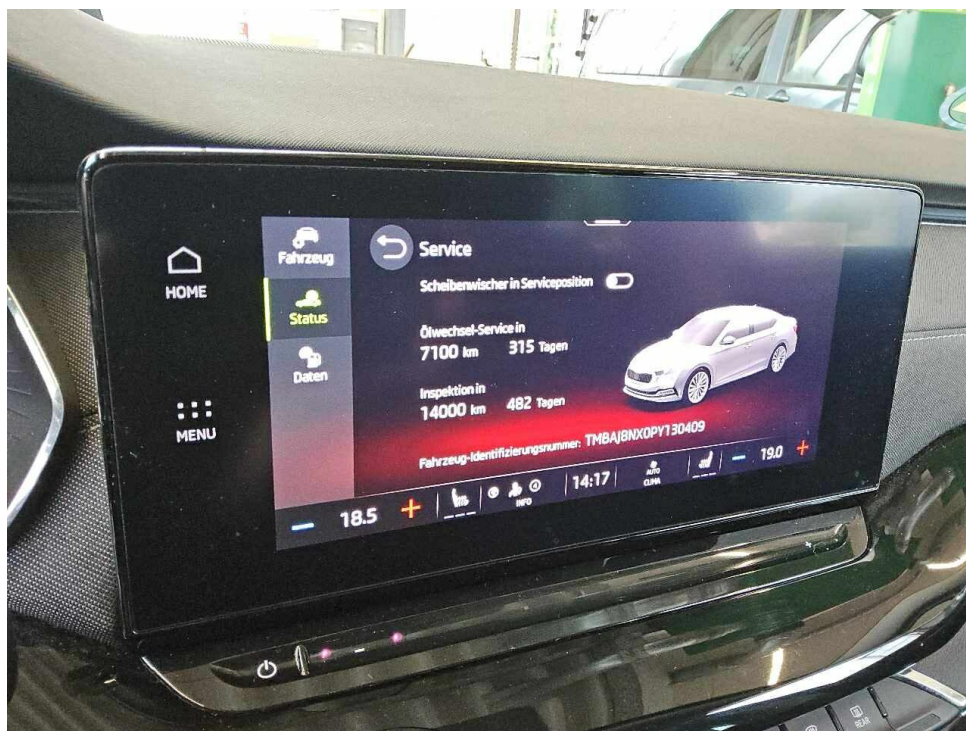
Bild 7 : Serviceintervallanzeige

| bis Wartung verbleiben: | 7.100 km oder 315 Tage (zum Besichtigungszeitpunkt) |

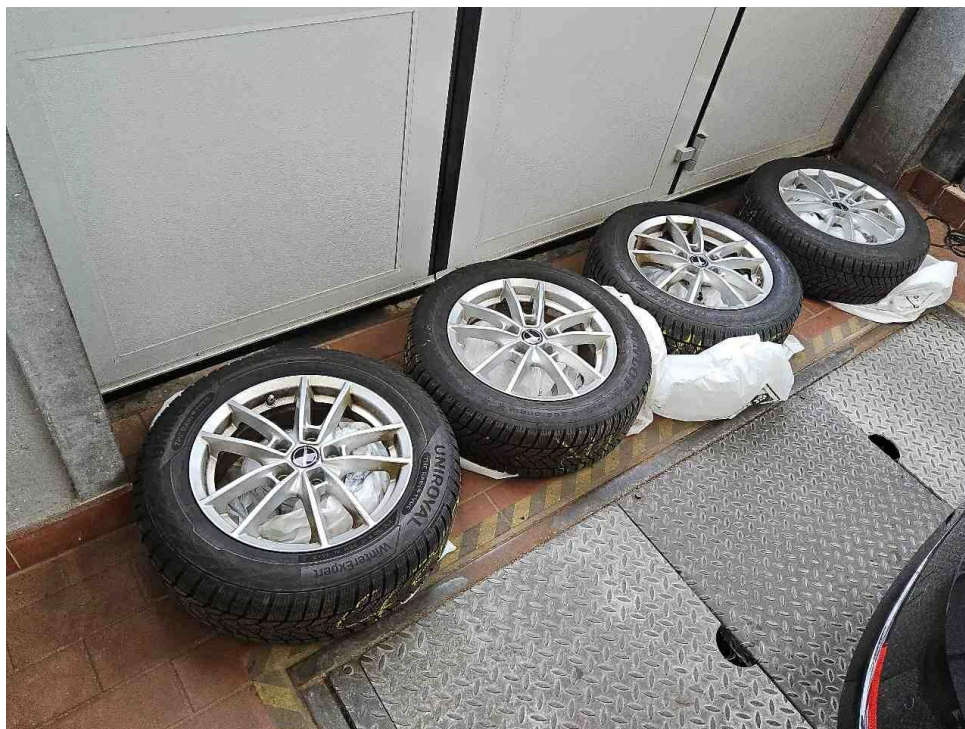
Bild 13 : 2. Radsatz

| Reifenbezeichnung | Hersteller/Typ | Art | Profiltiefe |
|---|---|---|---|
| 205 / 60 R 16 96 H | Uniroyal / WinterExpert | W / O | 6 mm |

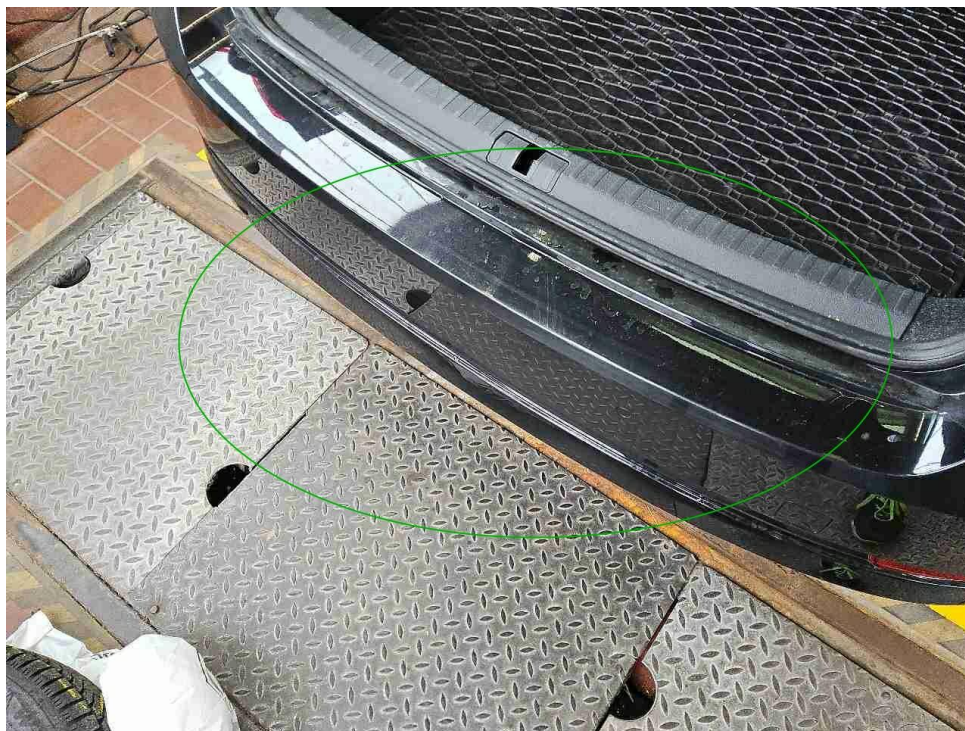
Bild 14 : Stoßfänger hinten zerkratzt

Frontscheibe leichte Steinschläge,  
Motorhaube Steinschläge,  
Stoßfänger hinten zerkratzt, (Bild 14, 15)
