**Fahrzeug:** KIA Sportage 1.6 CRDi EcoDynamics+ Vision DCT Sports Utility Vehicle 5-türig 1598 ccm 136 PS / 100 KW Diesel 7-Gang Automatik

## Zustandsbericht

| Berichtsnummer : | 0000000934946-DE613 | | |

#### Kia Sportage (NQ5)(2021->) Vision

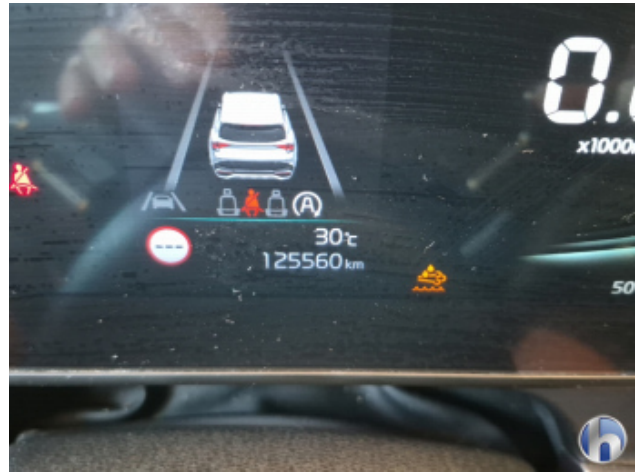
Kilometerstand

| Fahrzeug-Ident.-Nr.: | U5YPV81AGSL305991 | Laufleistung abgelesen: | 125560 km<br>29.07.2026 Obere<br>Lichtenplatzer Str. 304,<br>42278 Wuppertal |

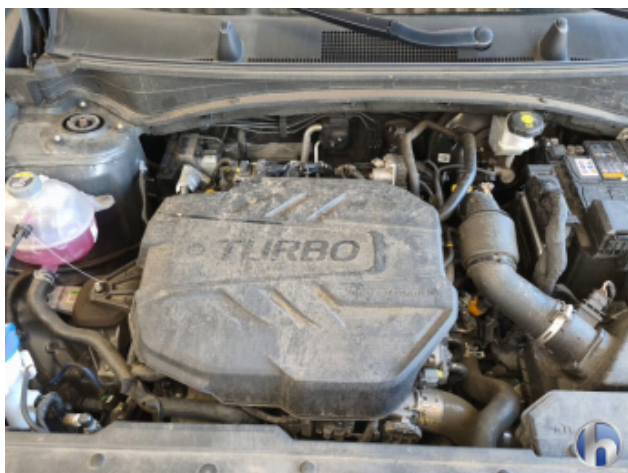
Motorraum

| <b>Motorlauf:</b> | Die Überprüfung des Motorlaufs war nur eingeschränkt möglich. Dabei wurden keine akustischen bzw. visuellen Auffälligkeiten festgestellt. |

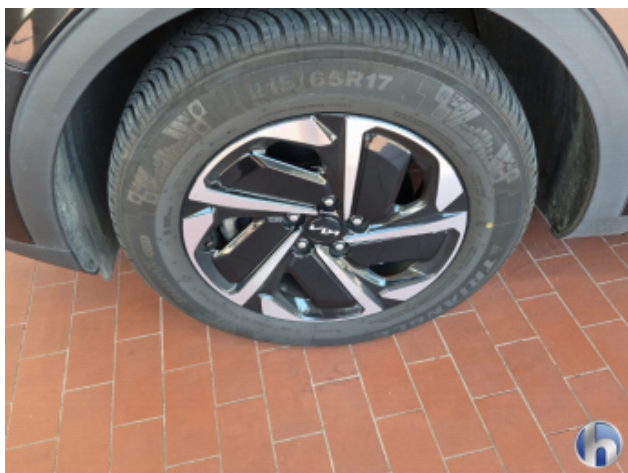
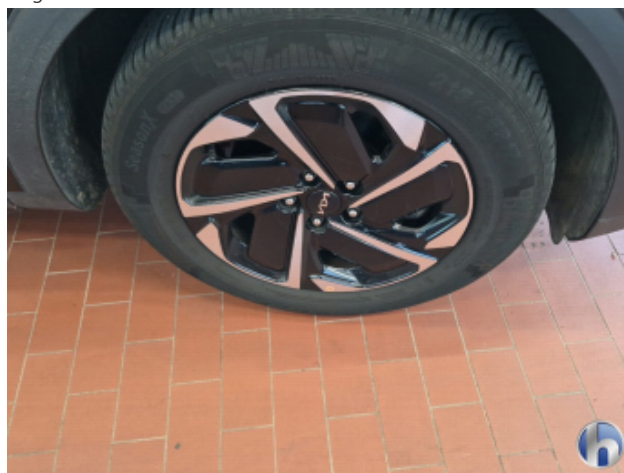
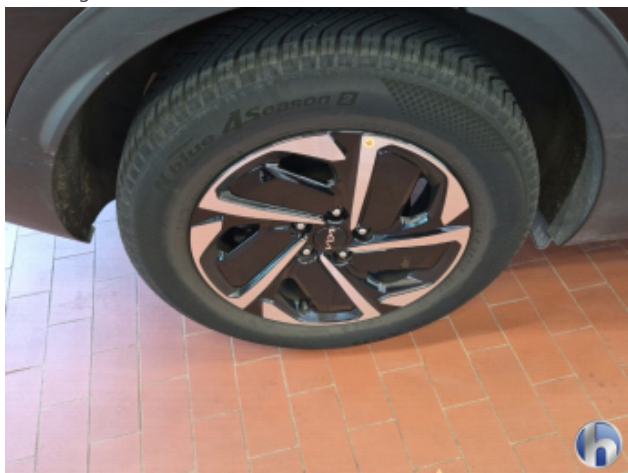
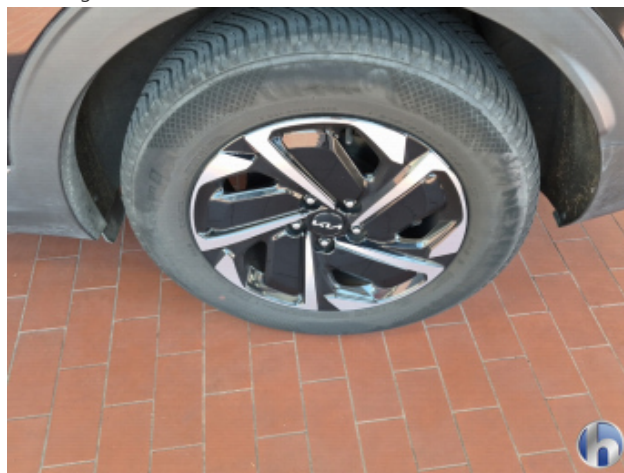
Bereifung

| Reifenart / Felgentyp: | Allwetterreifen | Aluminium original |
| 1. Achse - links / Zust. | Anderer | 215/65/R17/103V 4 mm |
| 1. Achse - rechts / Zust. | Anderer | 215/65/R17/103V 4 mm |
| 2. Achse - links / Zust. | Anderer | 215/65/R17/103V 4 mm |
| 2. Achse - rechts / Zust. | Anderer | 215/65/R17/103V 4 mm |
| Verkehrssicherheit: | Verkehrssicher | |

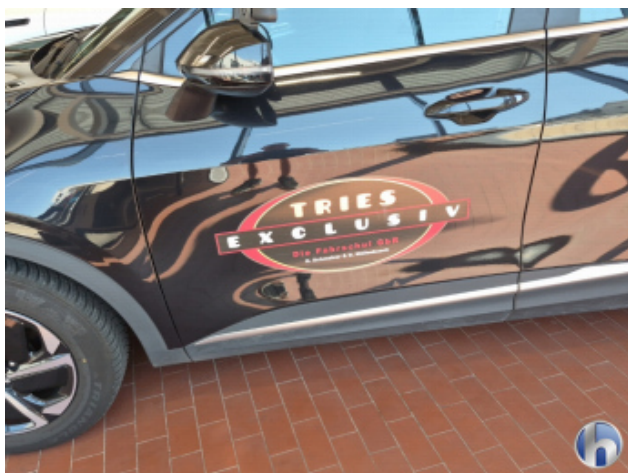
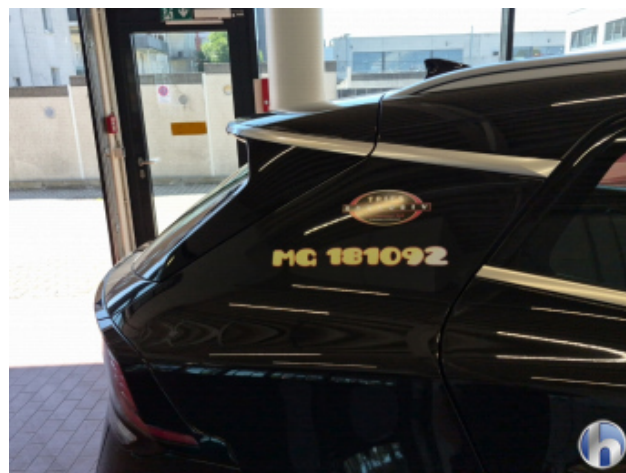
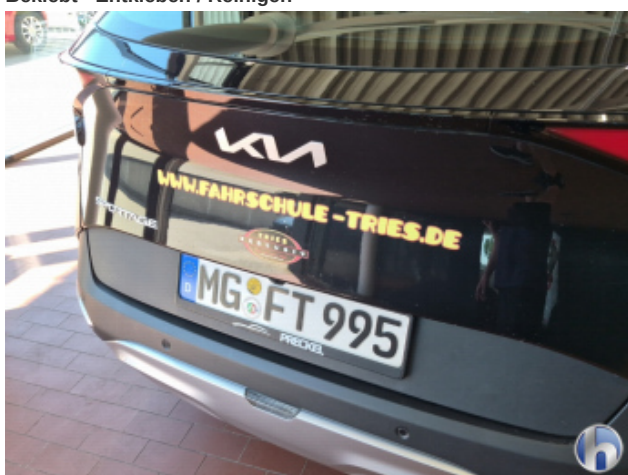
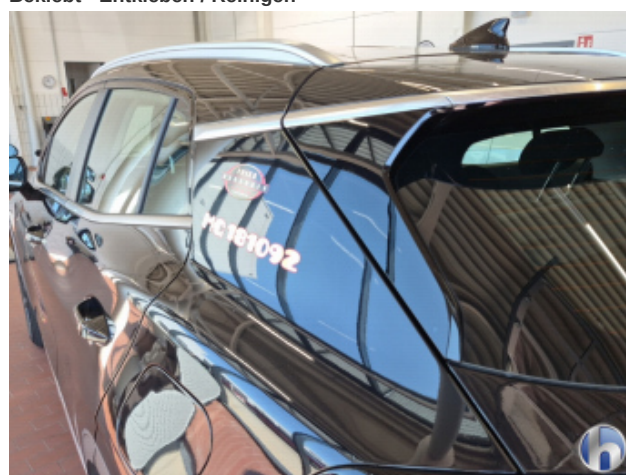
| | Bauteil | Schaden | Rep.-Art |
|---|---|---|---|
| 1. | Karosserie Außen | Beklebt | Entkleben / Reinigen |

1. Karosserie Außen  
Beklebt - Entkleben / Reinigen

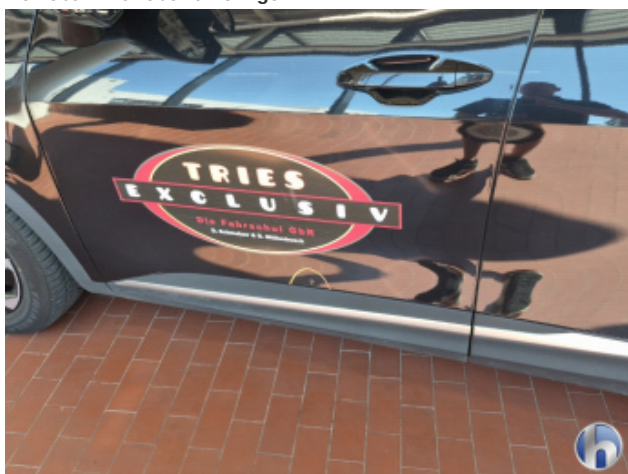
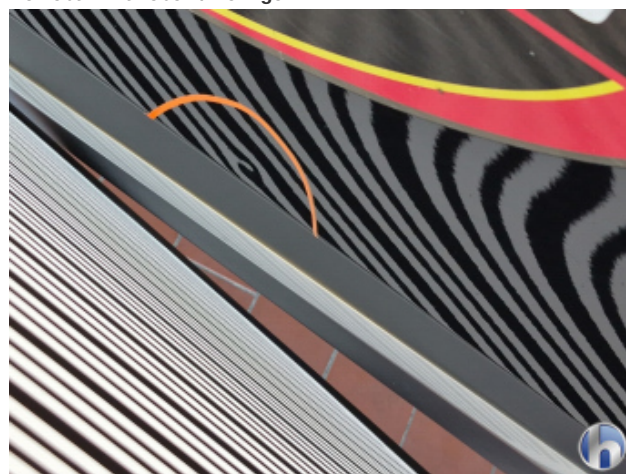
| | Bauteil | Schaden | Rep.-Art |
|---|---|---|---|
| 2. | Tür Vorne - Links | Delle Bis 20 Mm<br>Ohne Lackschaden | Sanft Instandsetzen |

2. Tür Vorne - Links  
Delle Bis 20 Mm Ohne Lackschaden - Sanft Instandsetzen

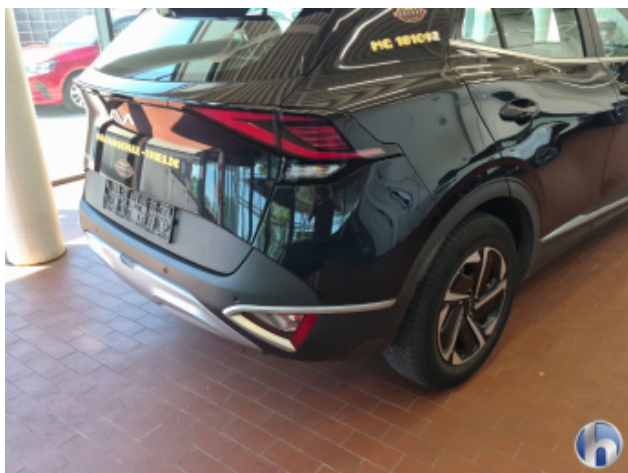
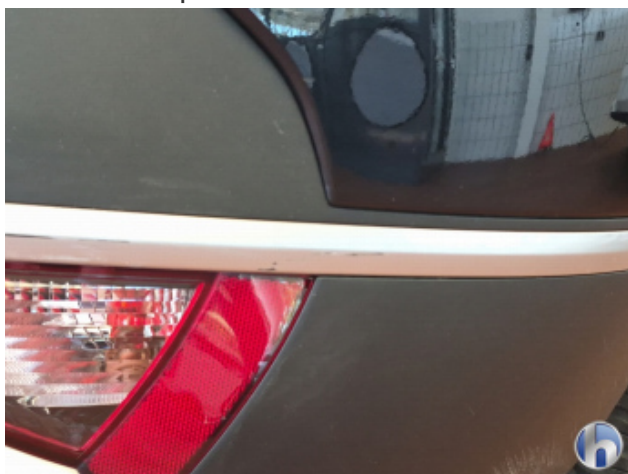
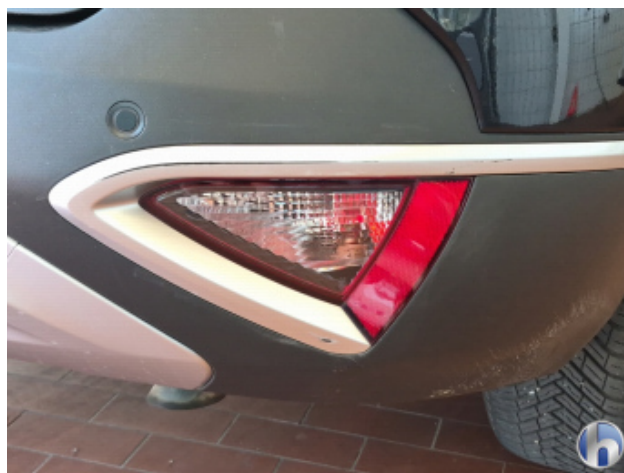
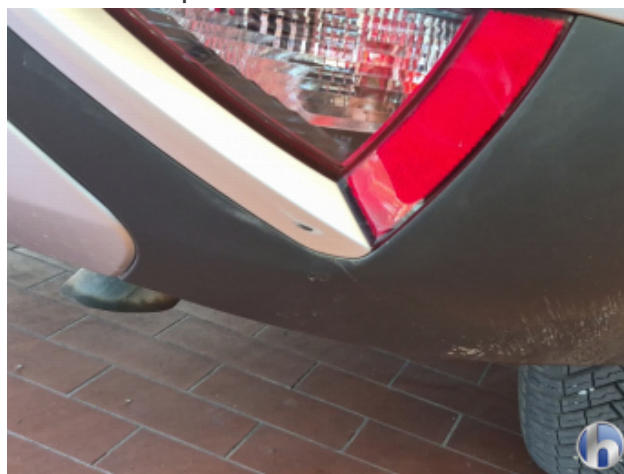
| | Bauteil | Schaden | Rep.-Art |
|---|---|---|---|
| 3. | Stoßfänger Hinten | Kratzer | Smart Repair |

3. Stoßfänger Hinten  
Kratzer - Smart Repair
