| Hersteller | Volkswagen | Restlauf bis Service | 183 Tag(e) |
| Typ/Modell | TIGUAN | HU (Bericht lag nicht vor) | 05/2028 |

## Zustandsbericht

Besichtigungsdatum: 19.06.2026  
**Protokollnummer: 46118936**  
Erstellt durch: Markus Böttcher  
Besichtigt durch: Baumgartner

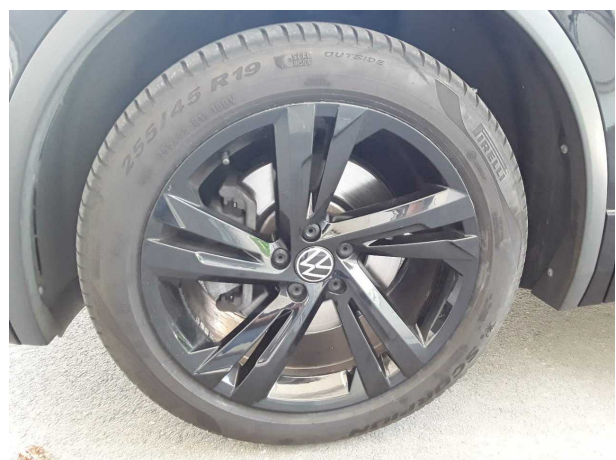
| Achse | Reifengröße | Hersteller | Reifentyp | Profiltiefe | Verktgl. | Zul. |
|---|---|---|---|---|---|---|
| 1 | 255/45 R19 100V | Pirelli | Sommerreifen (mit Notlauf) | 4mm - 4mm | i.O. | i.O. |
| 2 | 255/45 R19 100V | Pirelli | Sommerreifen (mit Notlauf) | 5mm - 5mm | i.O. | i.O. |

**Abbildung 6:** Montierte Bereifung

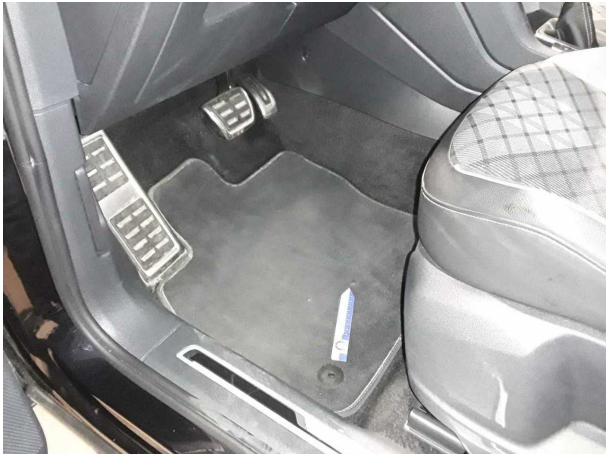
| Nr. | Bauteilgruppe | Beschreibung |
|---|---|---|
| 1 | Verkleidungen/Abdeckungen | Teppichboden vorn links (Fußmatte links) - Brandloch - erneuern |

**Beschädigung #1:** Verkleidungen/Abdeckungen: Teppichboden vorn links (Fußmatte links) - Brandloch - erneuern

**Beschädigung #1:** Verkleidungen/Abdeckungen: Teppichboden vorn links (Fußmatte links) - Brandloch -

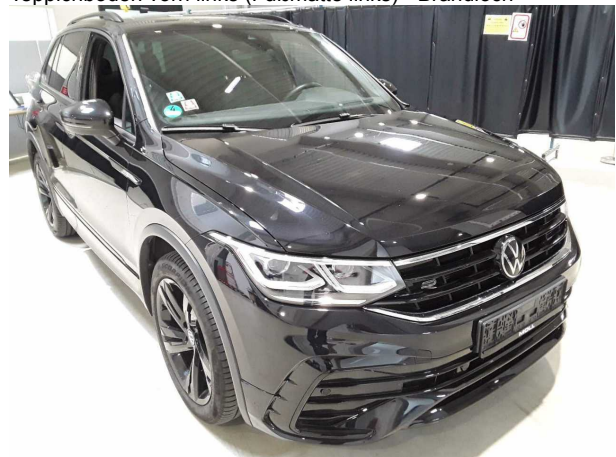
| Nr. | Bauteilgruppe | Beschreibung |
|---|---|---|
| 4 | Verglasung | Frontscheibe - Steinschlag - erneuern |

**Beschädigung #4:** Verglasung: Frontscheibe - Steinschlag - erneuern

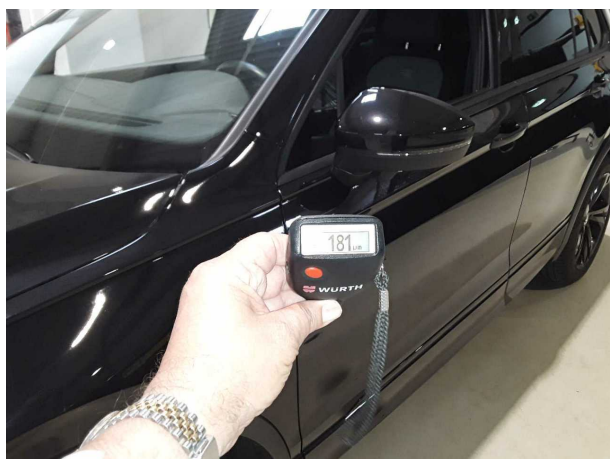
| Nr. | Ort |
|---|---|
| 1 | Tür vorne links |

**Nachlackierung 1:** Tür vorne links
