# Zustandsbericht / Minderwertgutachten

| Typ / Verkaufsbez. | Mini 3-trg. (F56)(2013->) / Cooper John Cooper Works Trim (EURO 6d) | Aufbauart | Limousine |
| Fahrzeug-Ident.-Nr. | WMW31DH0302V10639 | HSN / TSN | 0005 / CMG |

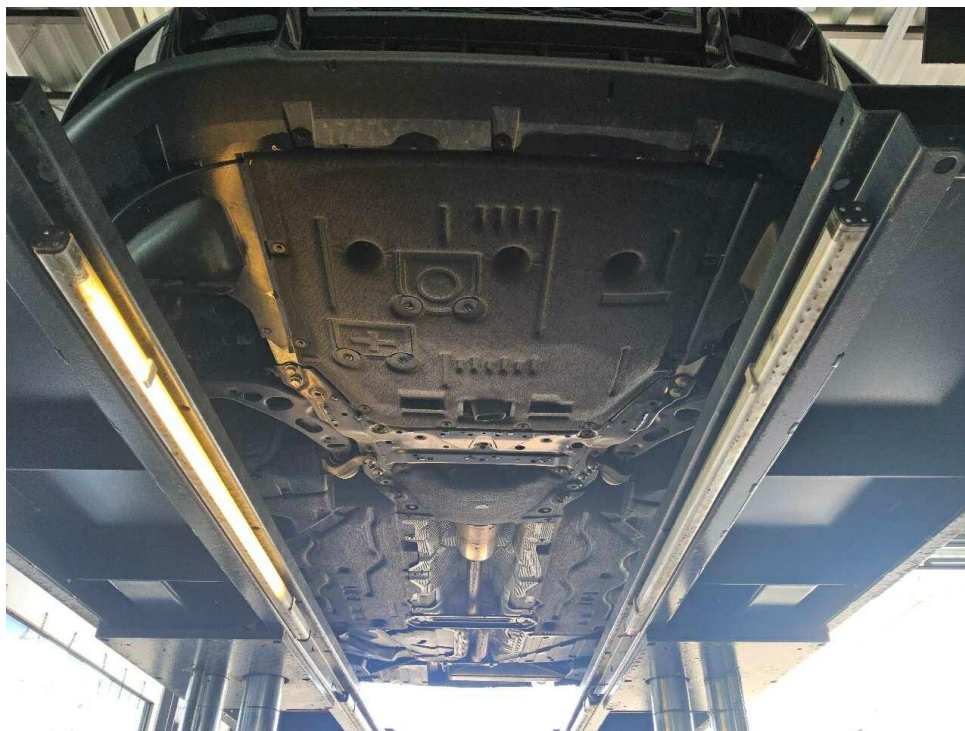
Bild 5 : Fahrzeugunterseite

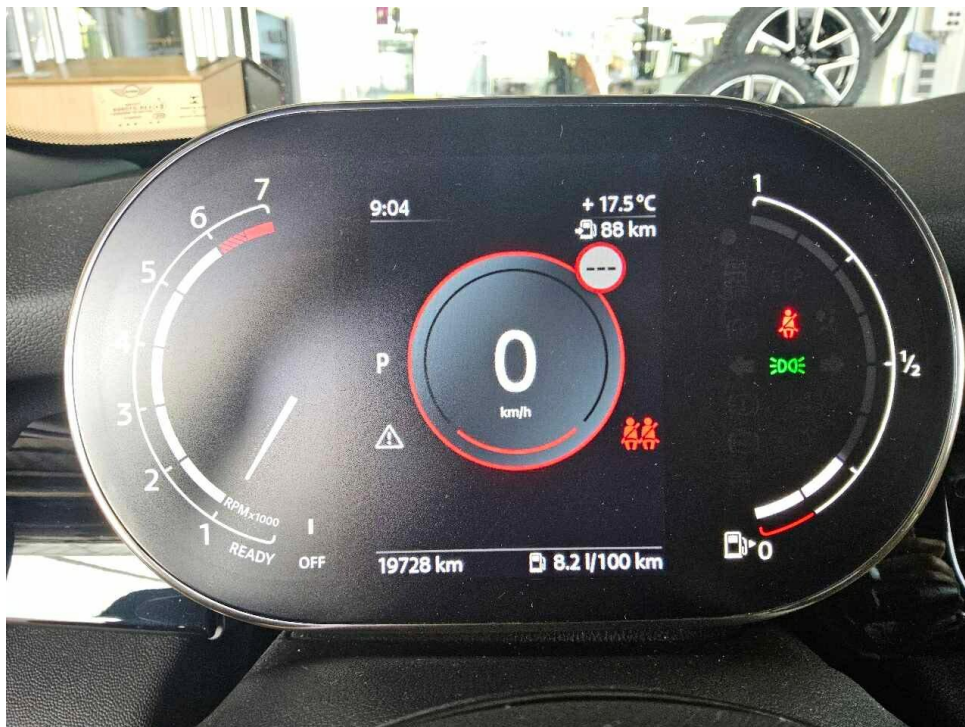
Bild 6 : Kombiinstrument (betriebsbereit) mit Km-Stand

| Km-Stand abgelesen | 19728 | Nächste HU §29 StVZO | 08 / 2026 |

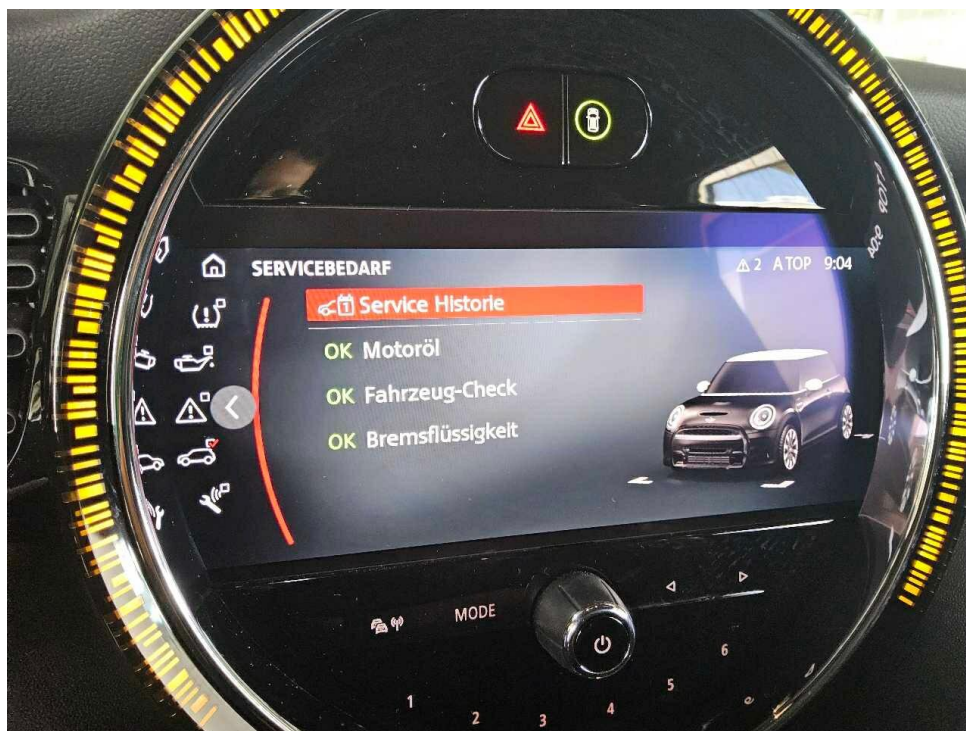
Bild 7 : Serviceintervallanzeige

Wartungsnachweis: digital  
letzte Wartung: am 06.07.2026 bei Kilometerstand 19.459  
bis Wartung verbleiben: 20.000 km (zum Besichtigungszeitpunkt)

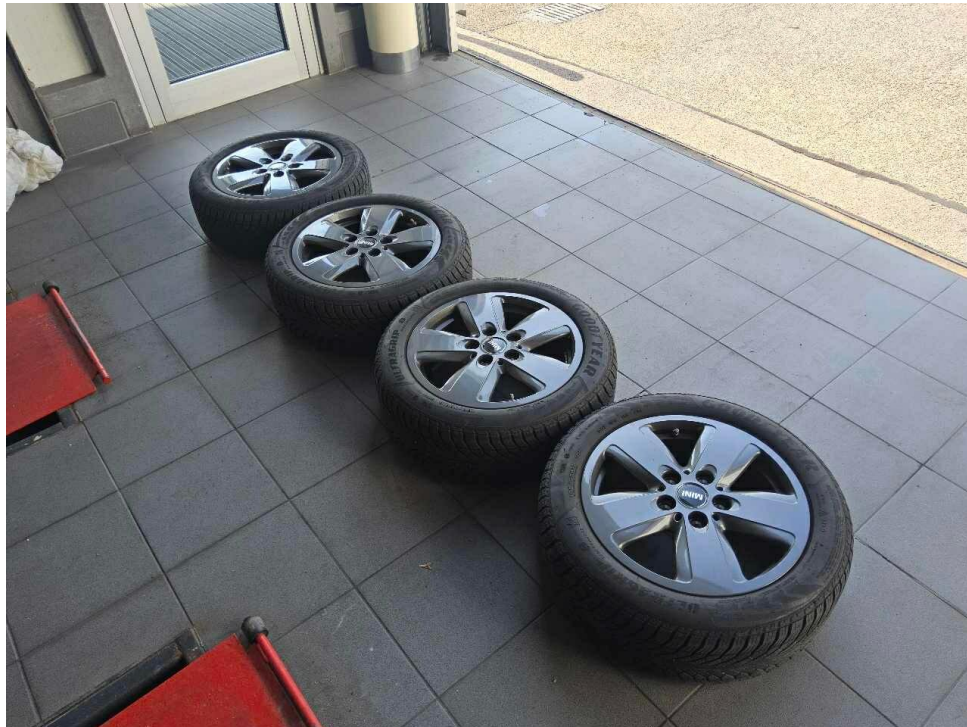
Bild 13 : 2. Radsatz

**Der bei der Rückgabe des Fahrzeugs vorhandene Radsatz ist ein originaler Mini-Winter-Leichtmetallradsatz mit Originalbereifung.**

## zusätzlicher Reifensatz

| Reifenbezeichnung | Hersteller/Typ | Art | Profiltiefe |
|---|---|---|---|
| 195 / 55 R 16 87 H | Goodyear / Ultra Grip 8 Performance * | W / O | 7 mm |
| 195 / 55 R 16 87 H | Goodyear / Ultra Grip 8 Performance * | W / O | 6 mm |
