## Zustandsbericht/Minderwertgutachten-Leasing

**FIN VF3MRHPYEPS151120**

| Hersteller | PEUGEOT | Typ / Verkaufsbez. | 3008 Hybrid 136 e-DSC6 GT |

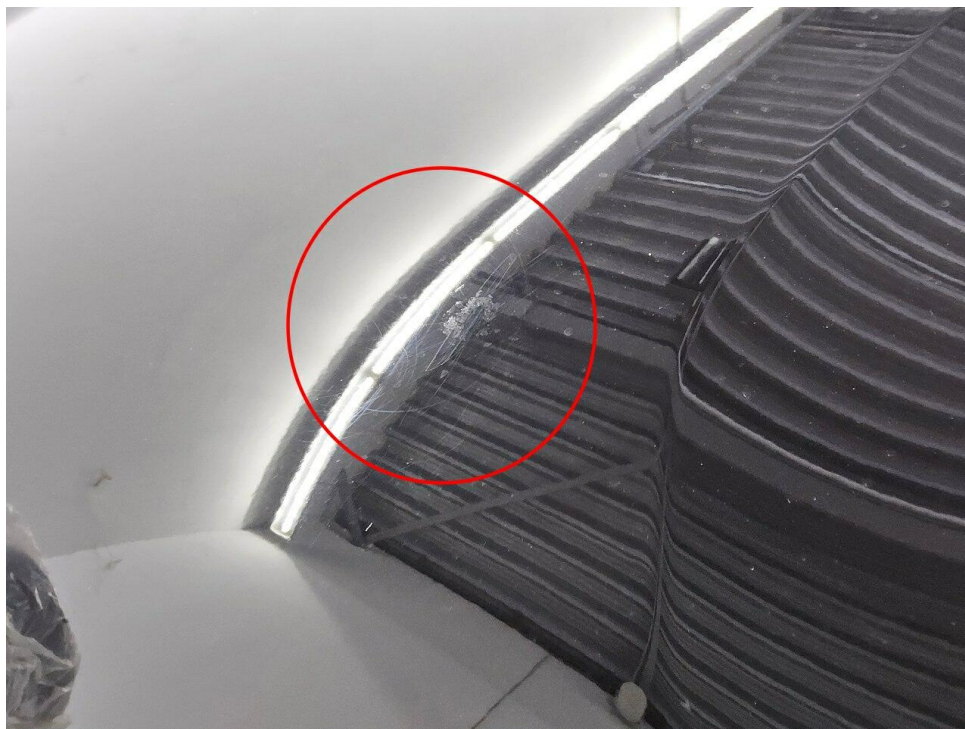
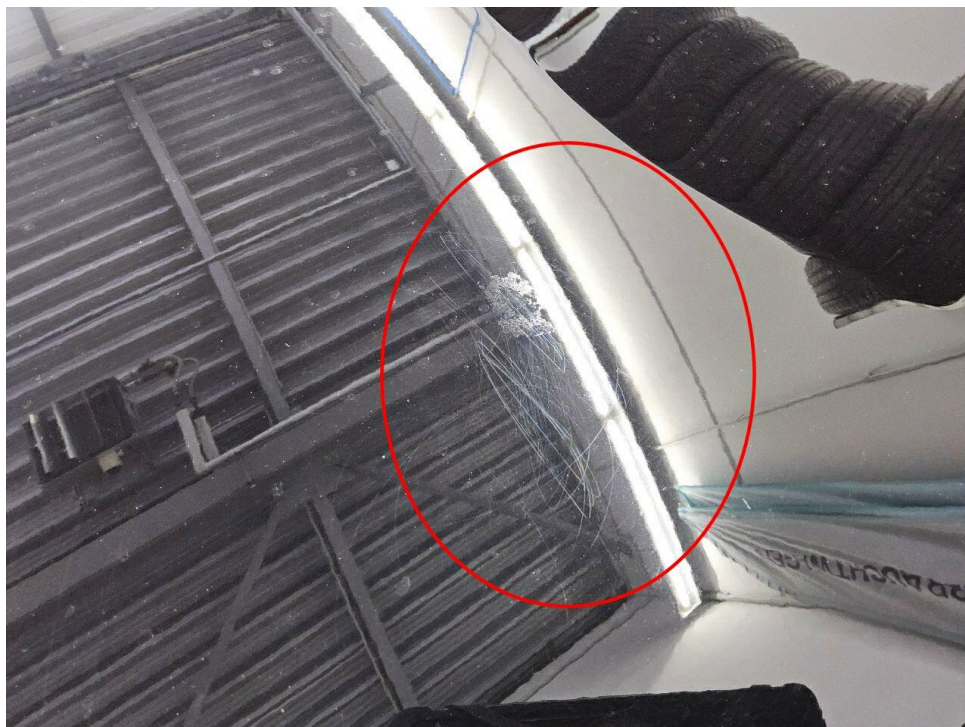
Bild 13 : Motorhaube zerkratzt und Umweltschaden

Bild 14 : Motorhaube zerkratzt und Umweltschaden

| Bezeichnung des Schadens / Rep.-Weg | Rep.Kost<br>brutto | Anrechnung | Minderwert in EUR<br>brutto | netto |
|---|---|---|---|---|
| 1. Motorhaube zerkratzt und Umweltschaden, smart repair (Bild 13, 14) | 200 | voll | -200 | -168,07 |

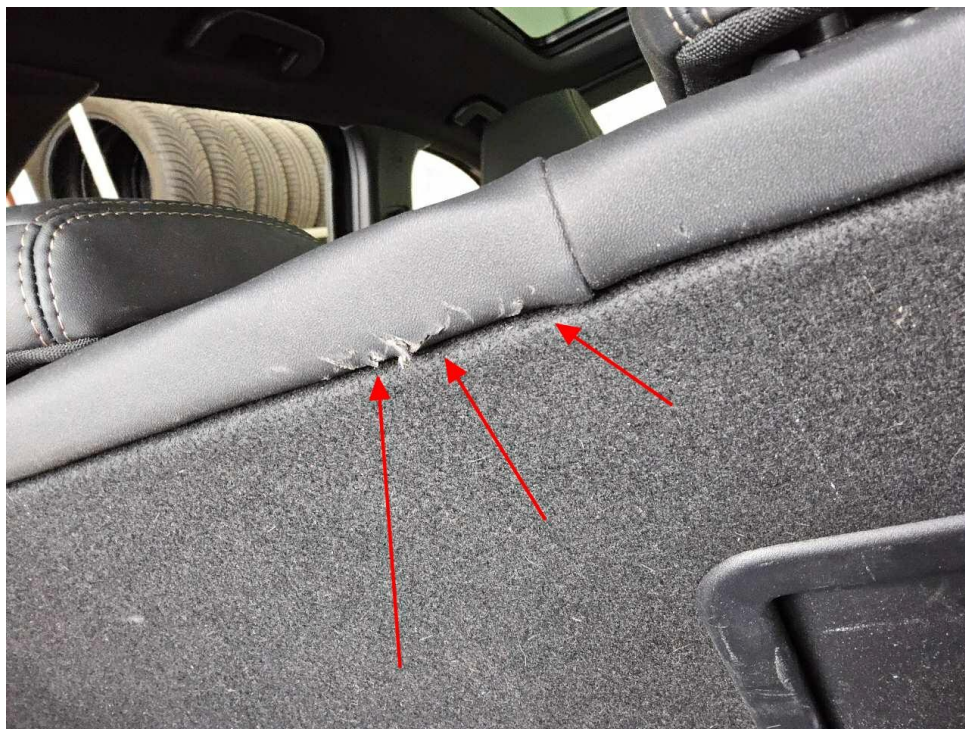
Bild 15 :    Rücksitz hinten gerissen

| Bezeichnung des Schadens / Rep.-Weg | Rep.Kost<br>brutto | Anrechnung | Minderwert in EUR<br>brutto | netto |
|---|---|---|---|---|
| 2. Rücksitz hinten gerissen, smart repair (Bild 15) | 300 | voll | -300 | -252,10 |
