**Fahrzeug:** OPEL Astra ST 1.5 Diesel 96kW Business Edition Auto Kombi 'Astra Business' 5-türig  
1498 ccm 130 PS / 96 KW Diesel 8-Gang Automatik

## Zustandsbericht

| Besichtigungsort | 21079 Hamburg, Am Radeland 25 |
| Besichtigungsdatum | 20.07.2026 |

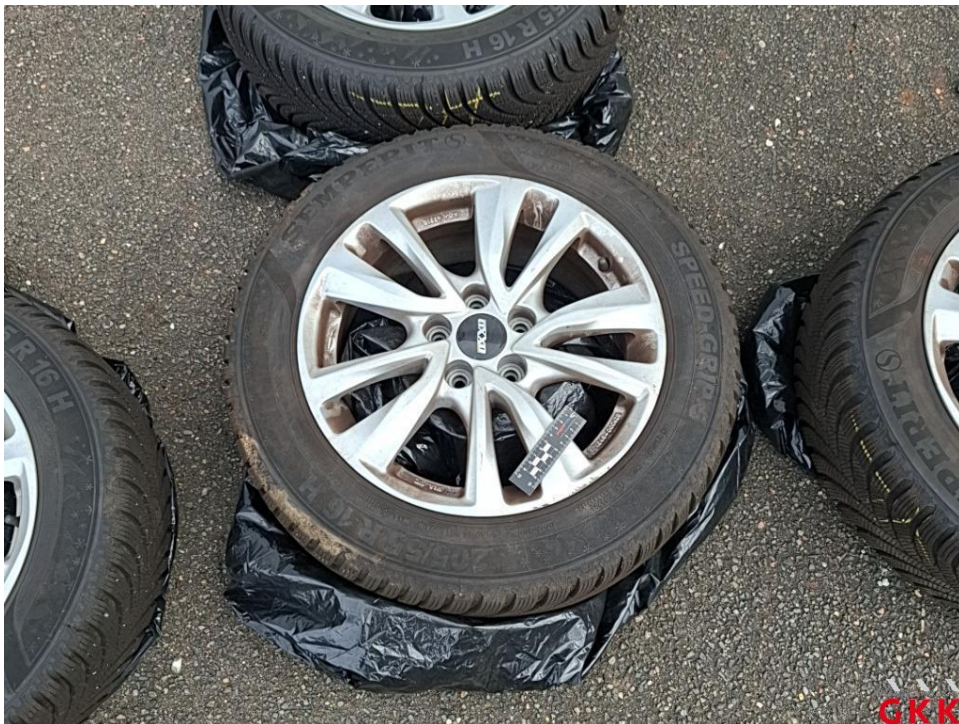
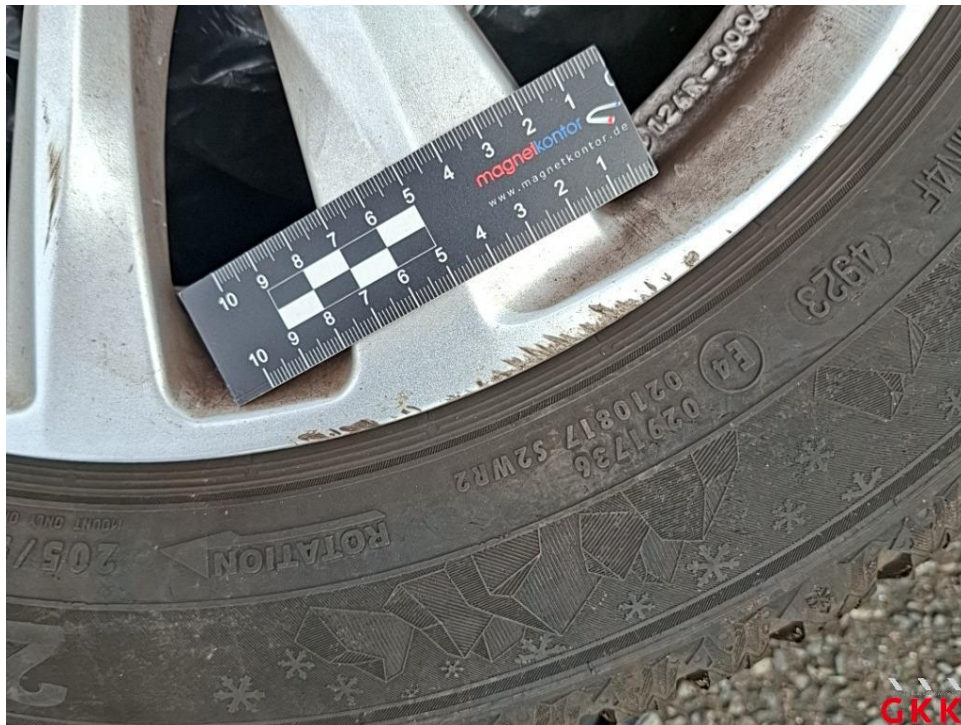
LM-Rad 1 x beiliegend, verkratzt (Bild 12, Bild 13)

Bild 12. LM-Rad, 1 x beiliegend, verkratzt, Smartrepair

Bild 13. LM-Rad, 1 x beiliegend, verkratzt, Smartrepair

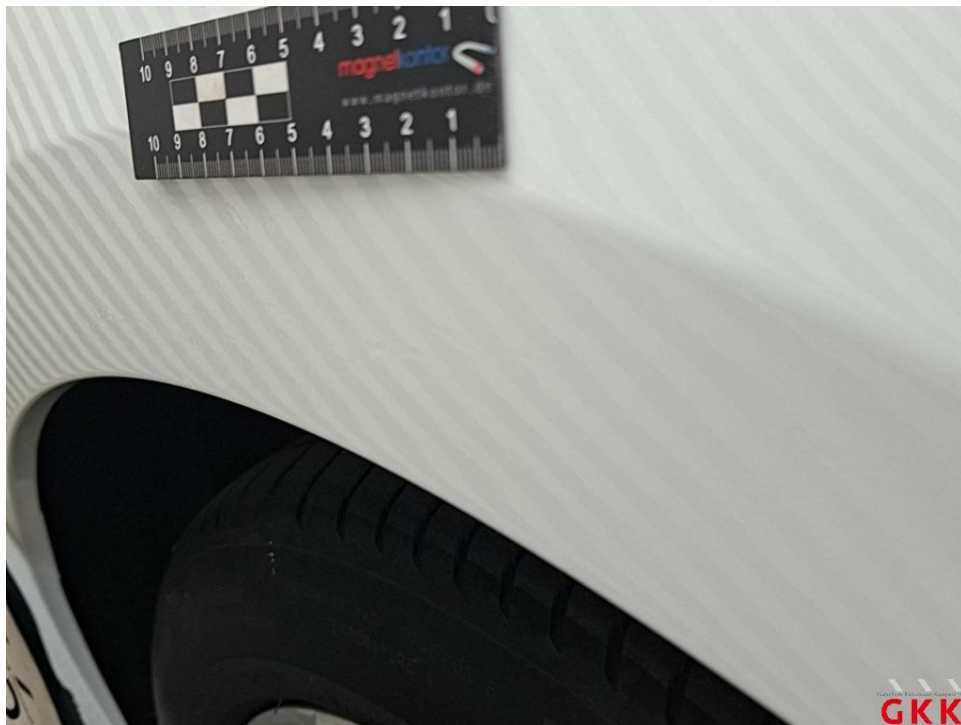
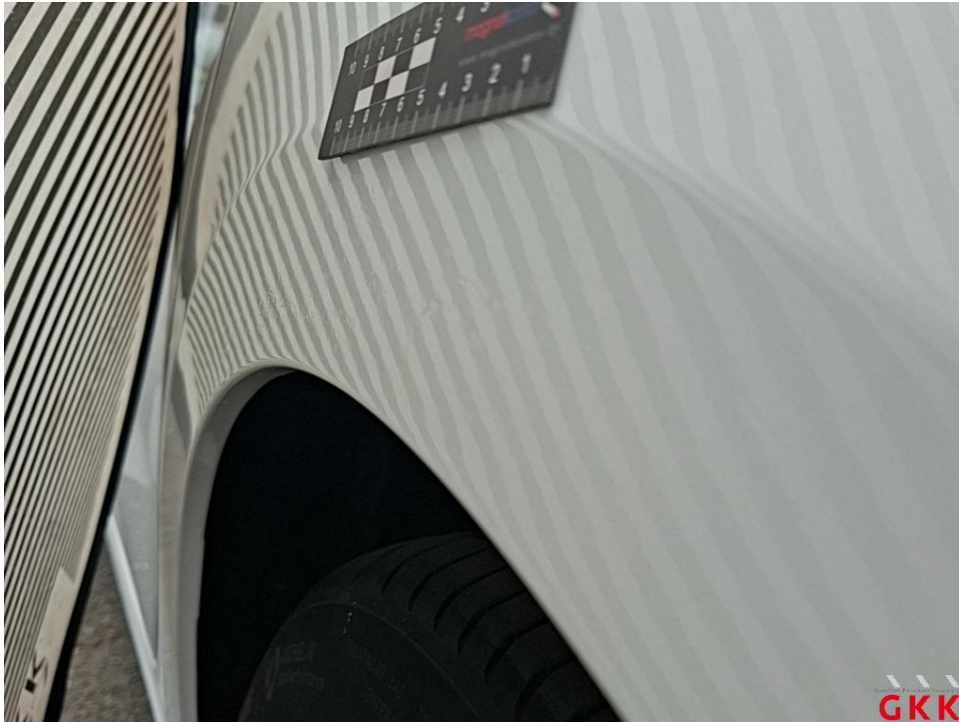
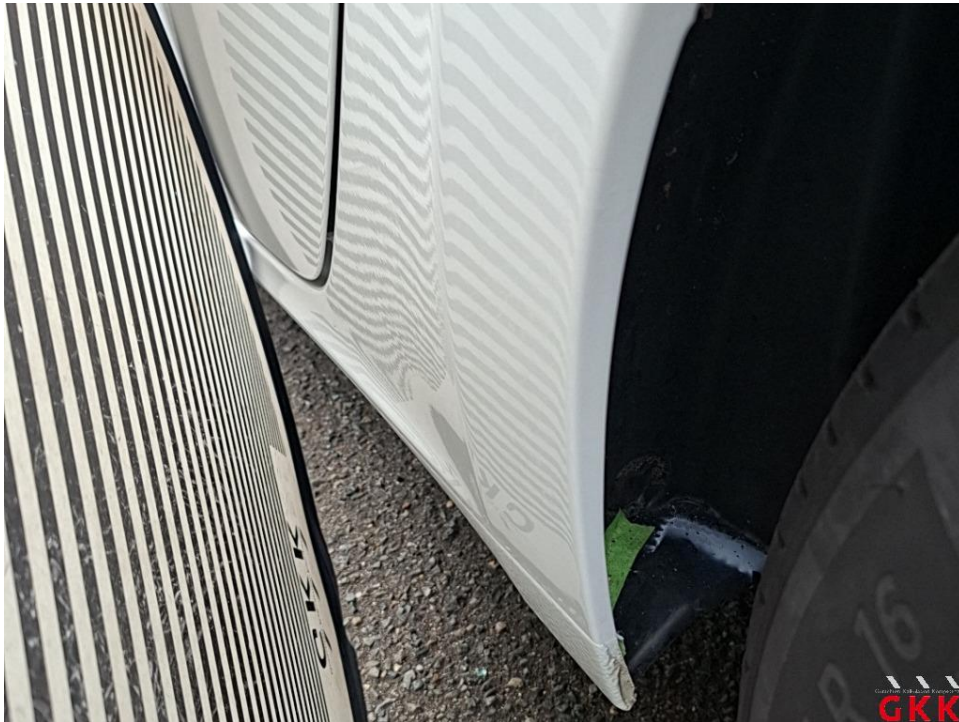
| Vorschaden | Der Vorschaden wurde fach- und sachgerecht behoben | Feststellung |
|---|---|---|
| Seitenwand hinten links beschädigt | Nein | Instandsetzungsspuren |

Seitenwand links, Reparaturmangel (Bild 14, Bild 15, Bild 16)

Bild 14. Seitenwand links, Reparaturmangel, lackieren

Bild 15. Seitenwand links, Reparaturmangel, lackieren

Bild 16. Seitenwand links, Reparaturmangel, lackieren

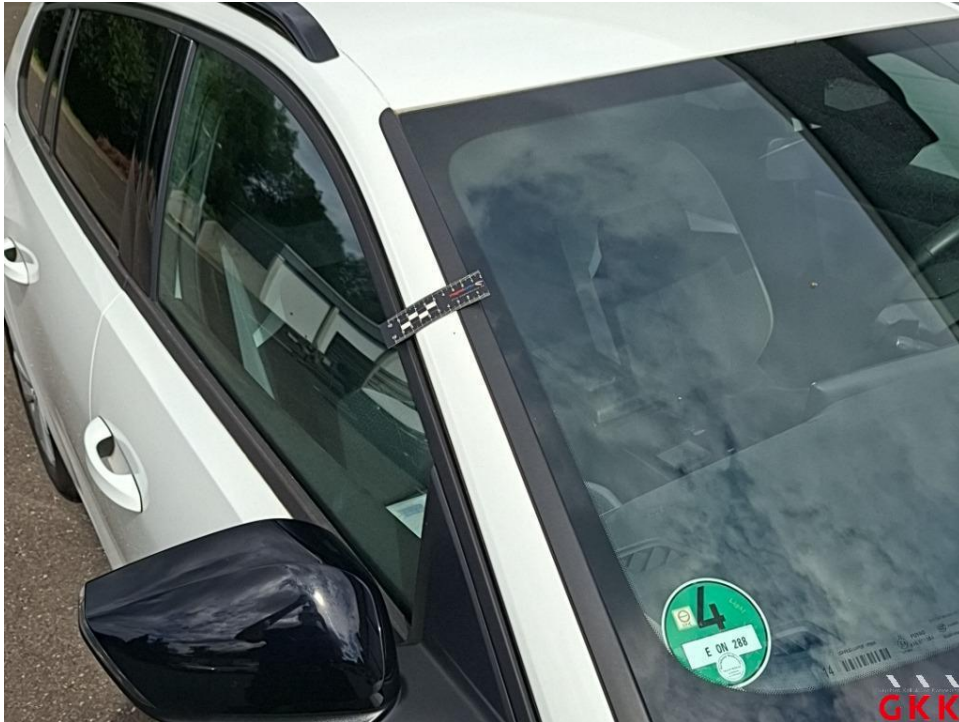
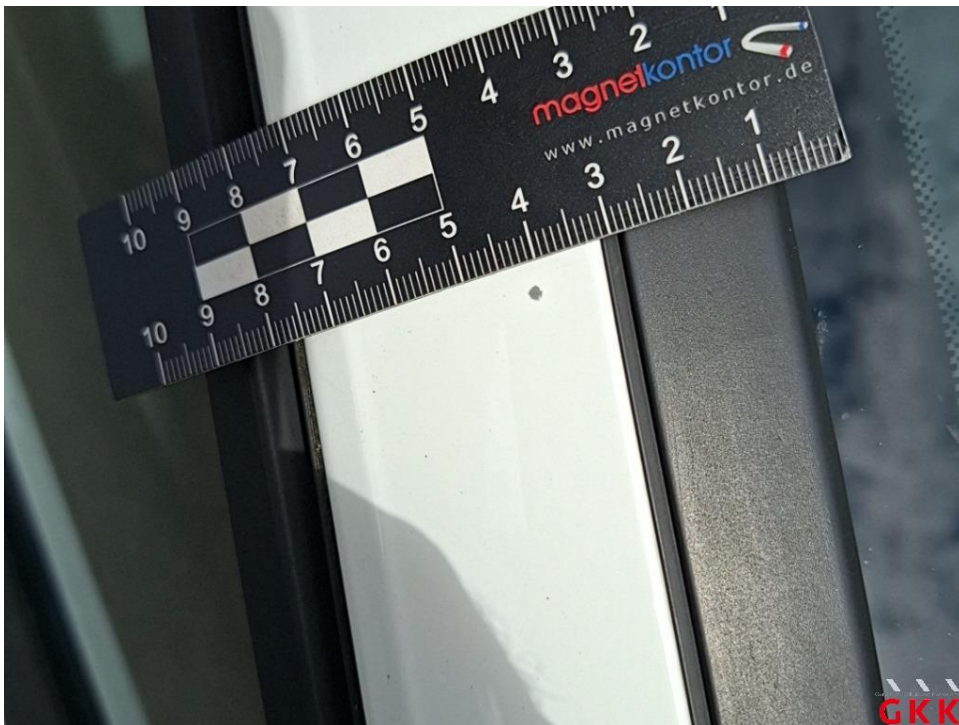
A- Säule rechts, Steinschlag (Bild 17, Bild 18)

Bild 17. A- Säule rechts, Steinschlag, Smartrepair

Bild 18. A- Säule rechts, Steinschlag, Smartrepair

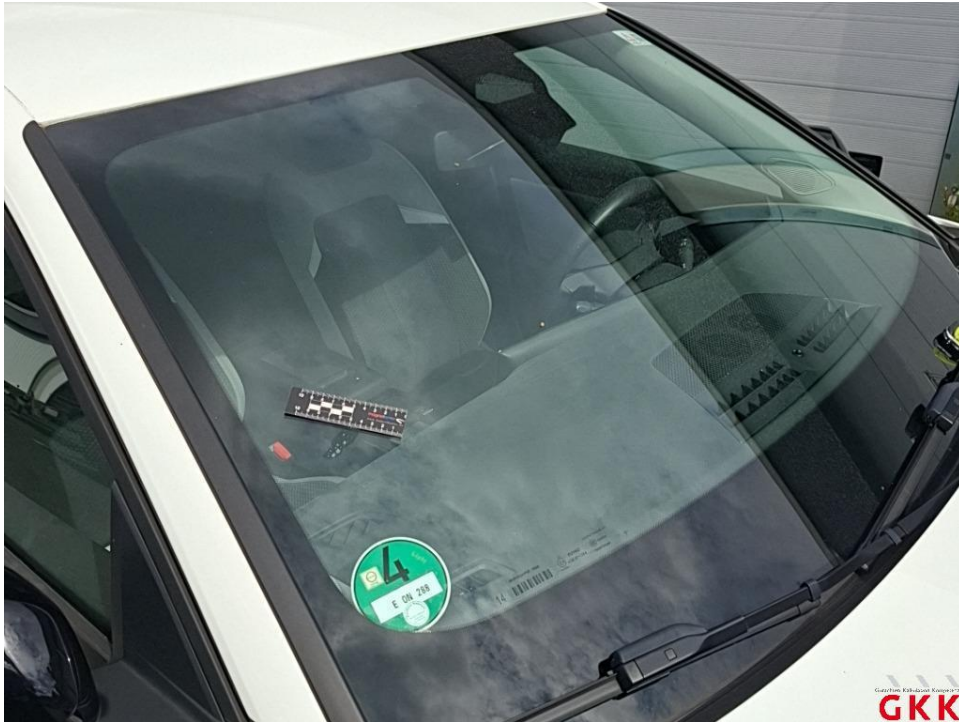
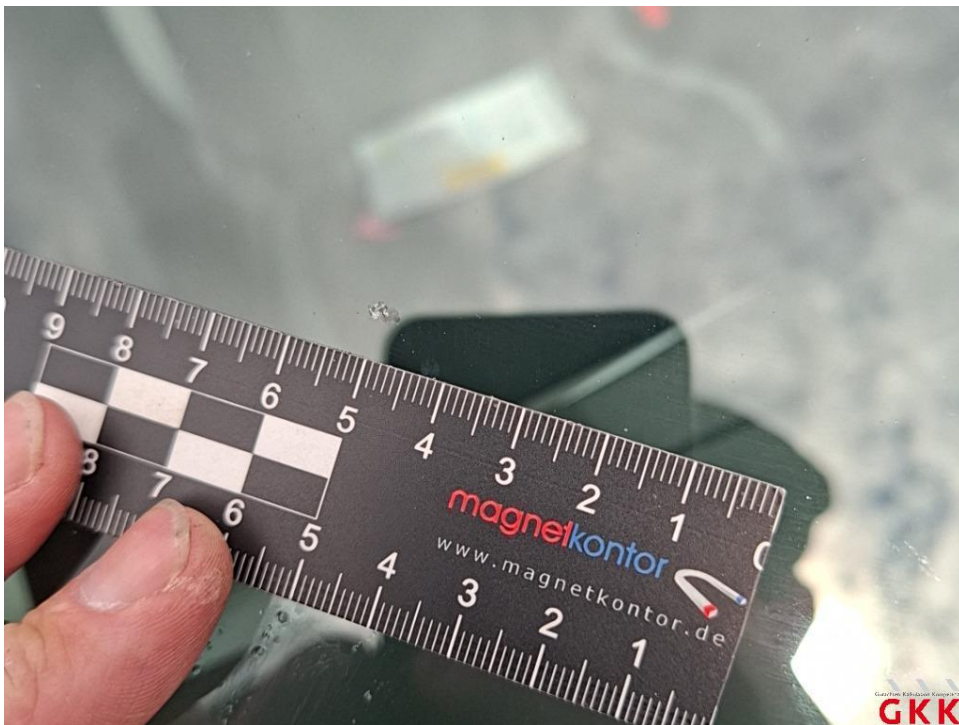
Frontscheibe, Steinschlag (Bild 19, Bild 20)

Bild 19. Frontscheibe, Steinschlag, Minderwert

Bild 20. Frontscheibe, Steinschlag, Minderwert

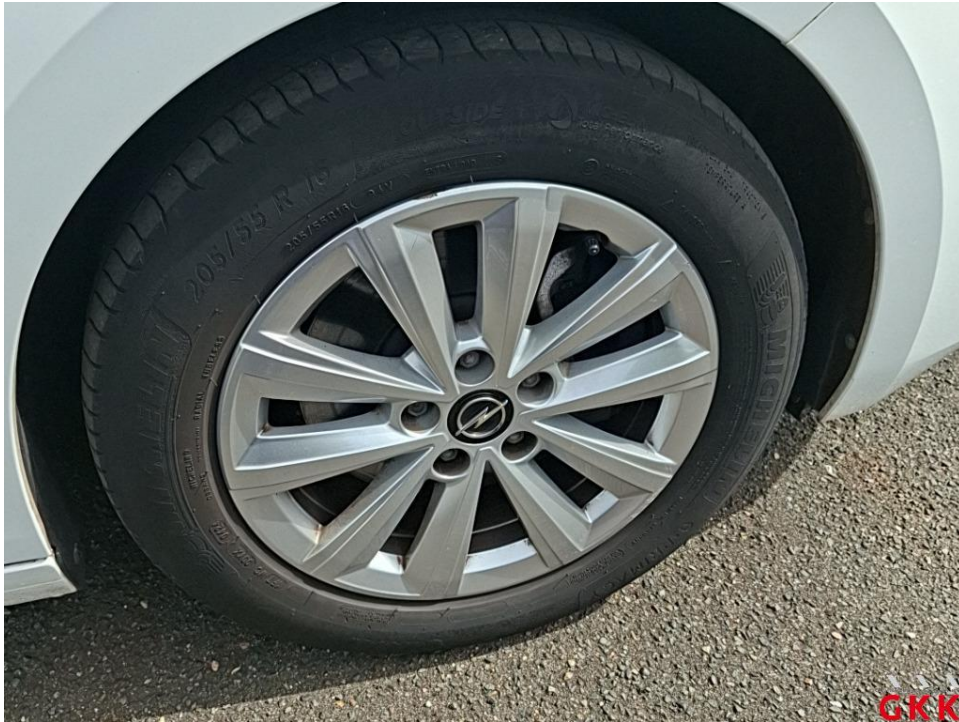
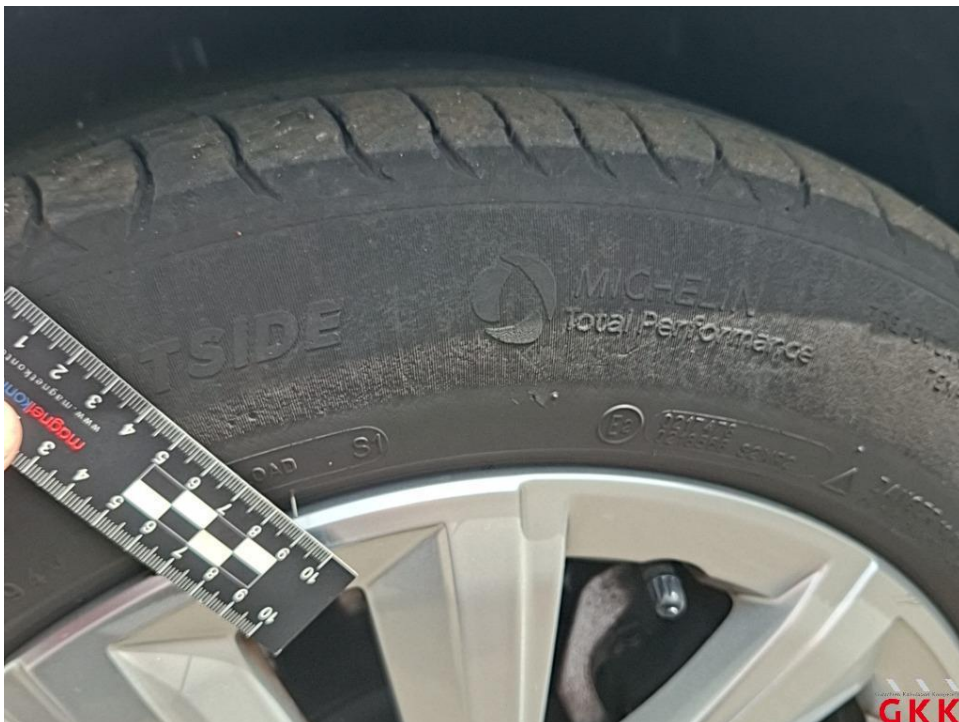
Reifen vorne rechts, beschädigt (Bild 21, Bild 22)

Bild 21. Reifen, vorne rechts, beschädigt, ersetzen

Bild 22. Reifen, vorne rechts, beschädigt, ersetzen

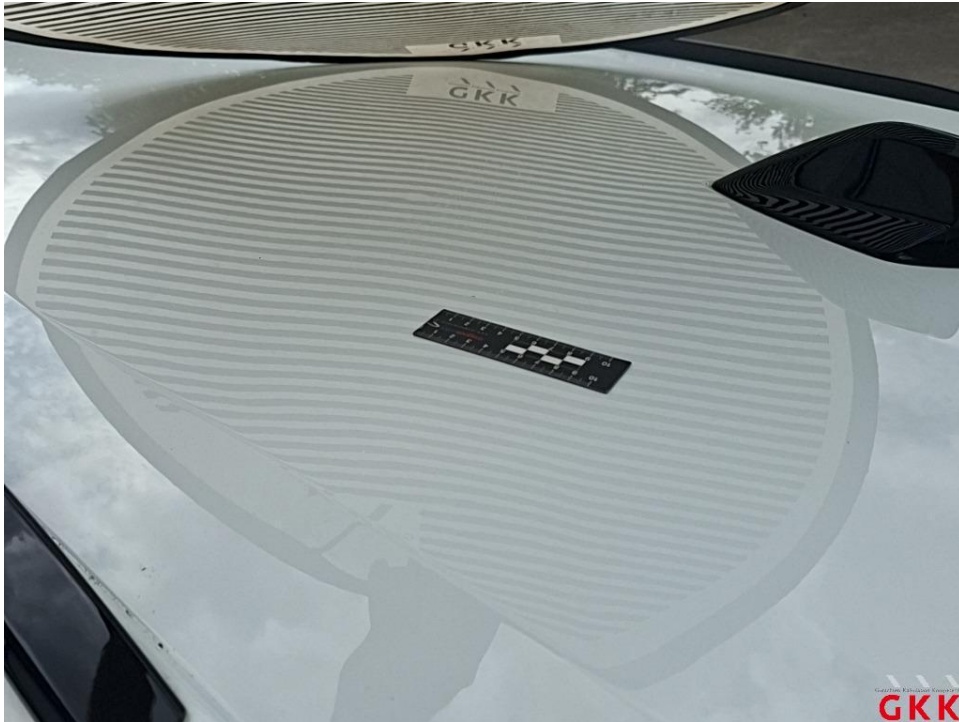
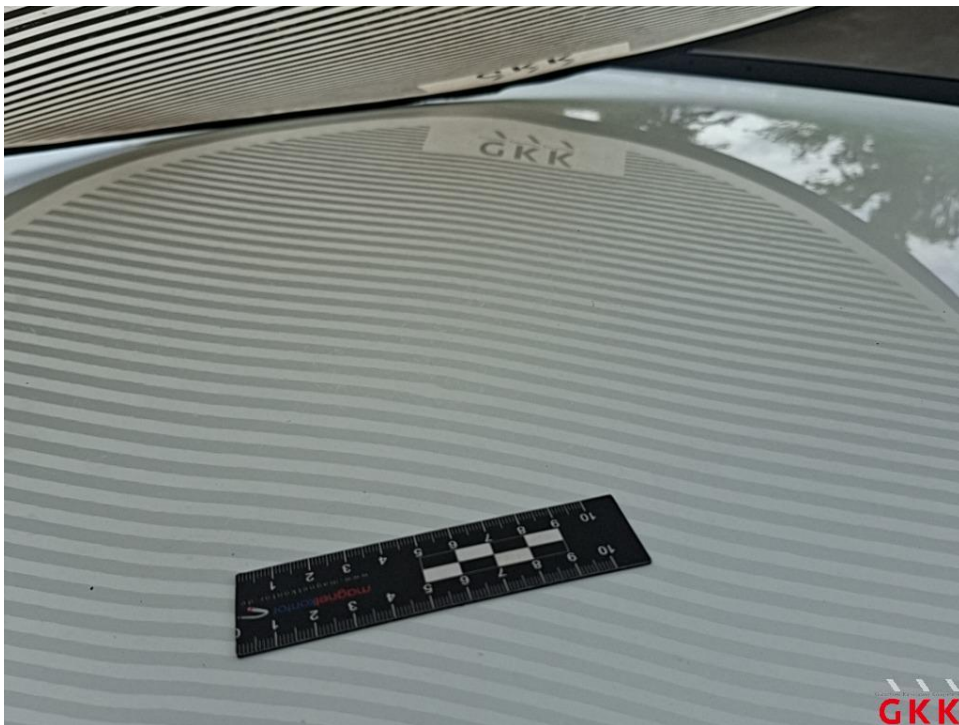
Dach, bis 3 Dellen / Bauteil (Bild 23, Bild 24)

Bild 23. Dach, bis 3 Dellen / Bauteil, kalt drücken

Bild 24. Dach, bis 3 Dellen / Bauteil, kalt drücken

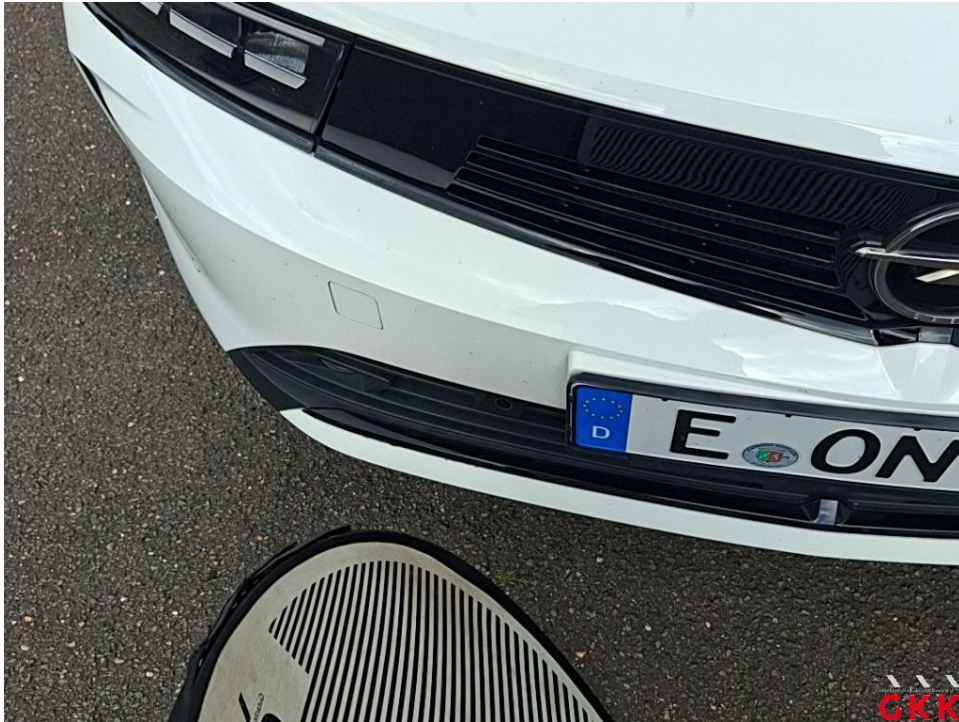
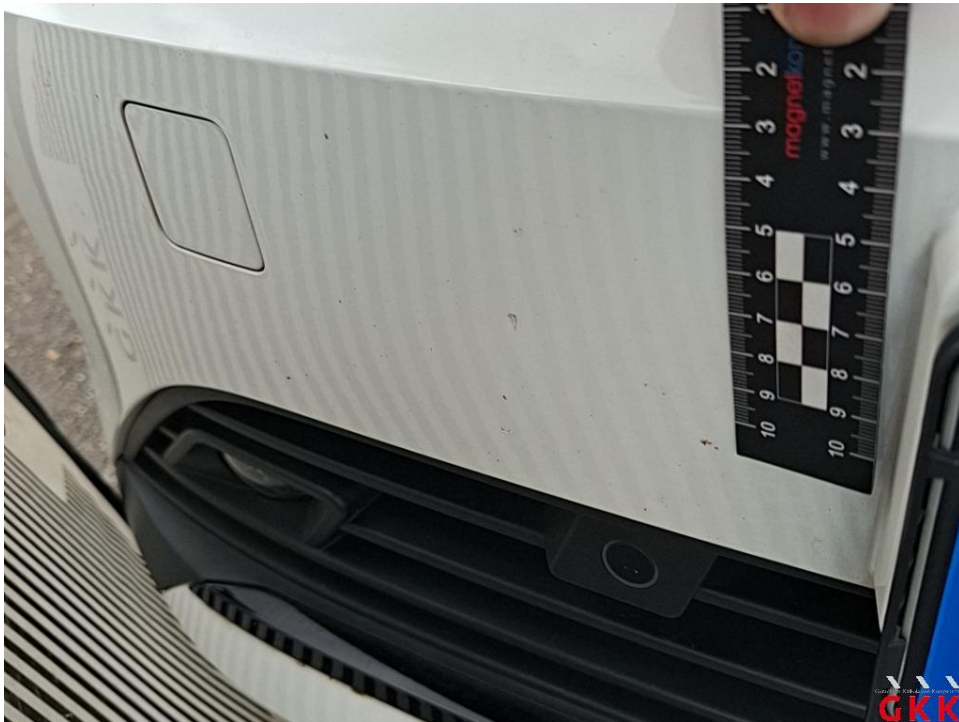
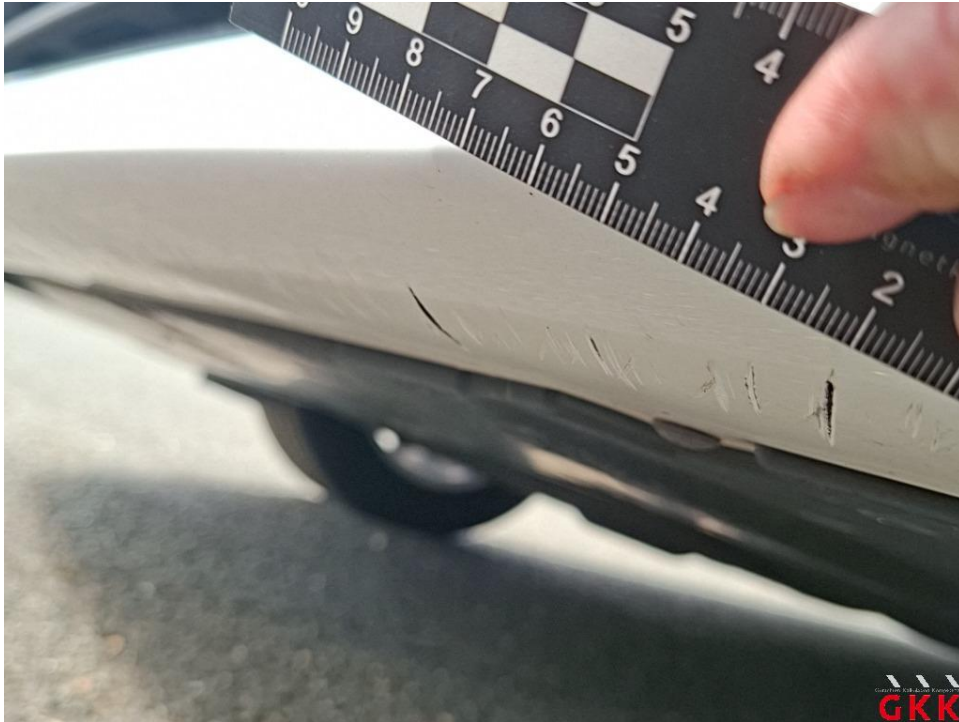
Stoßfänger vorne Verkleidung -lackiert-, beschädigt (Bild 25, Bild 26, Bild 27)

Bild 25. Stoßfänger vorne, Verkleidung -lackiert-, beschädigt, instand setzen - lackieren

Bild 26. Stoßfänger vorne, Verkleidung -lackiert-, beschädigt, instand setzen - lackieren

Bild 27. Stoßfänger vorne, Verkleidung -lackiert-, beschädigt, instand setzen - lackieren

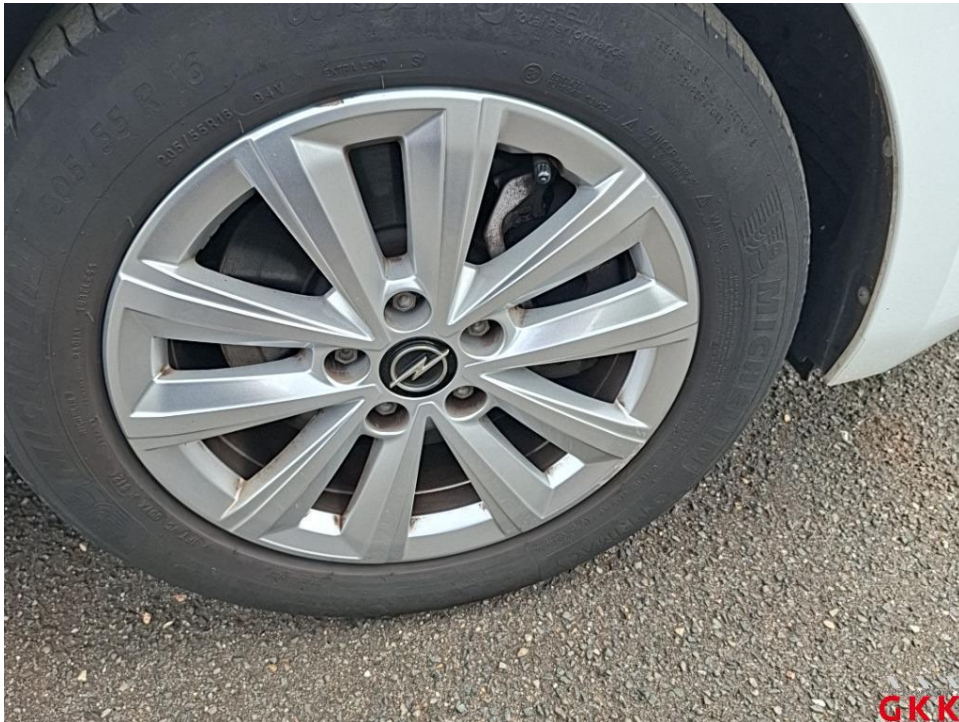
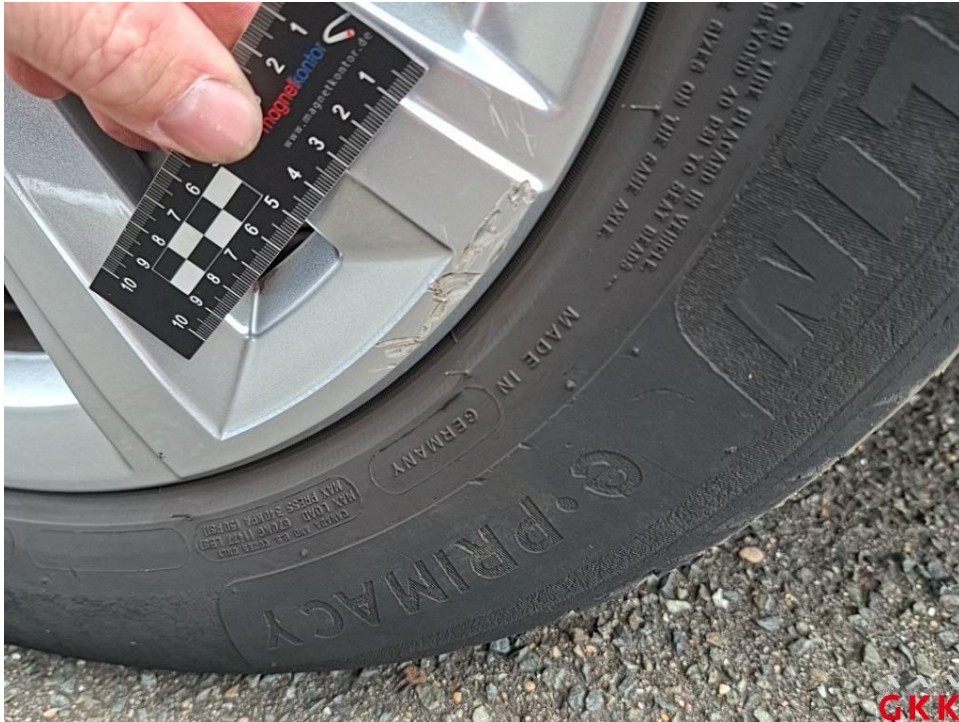
LM-Rad vorne rechts, verkratzt (Bild 28, Bild 29)

Bild 28. LM-Rad, vorne rechts, verkratzt, Smartrepair

Bild 29. LM-Rad, vorne rechts, verkratzt, Smartrepair

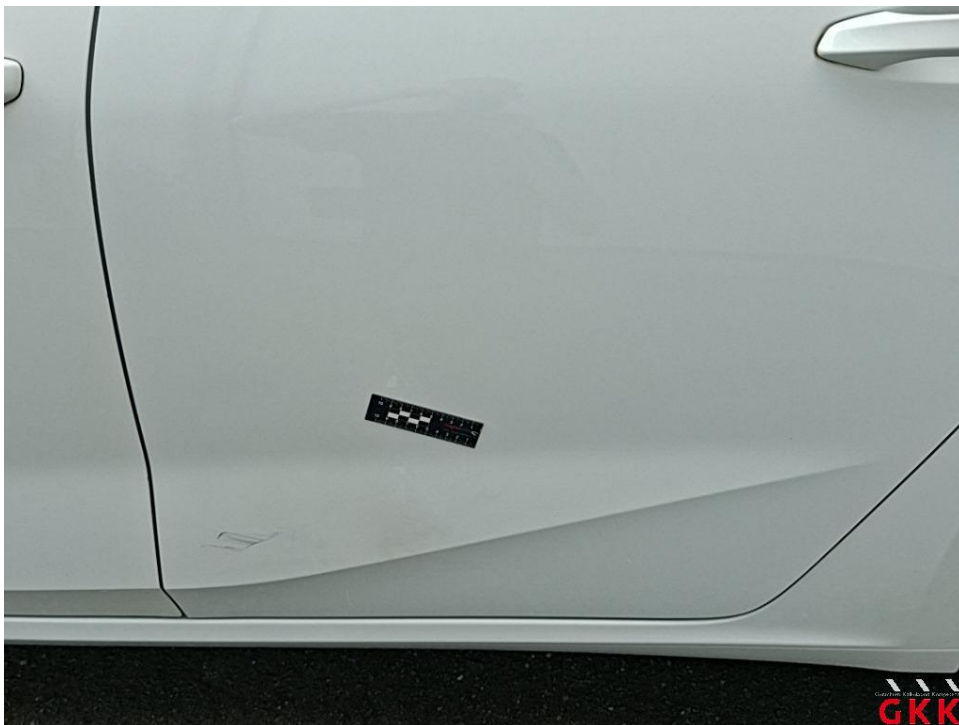
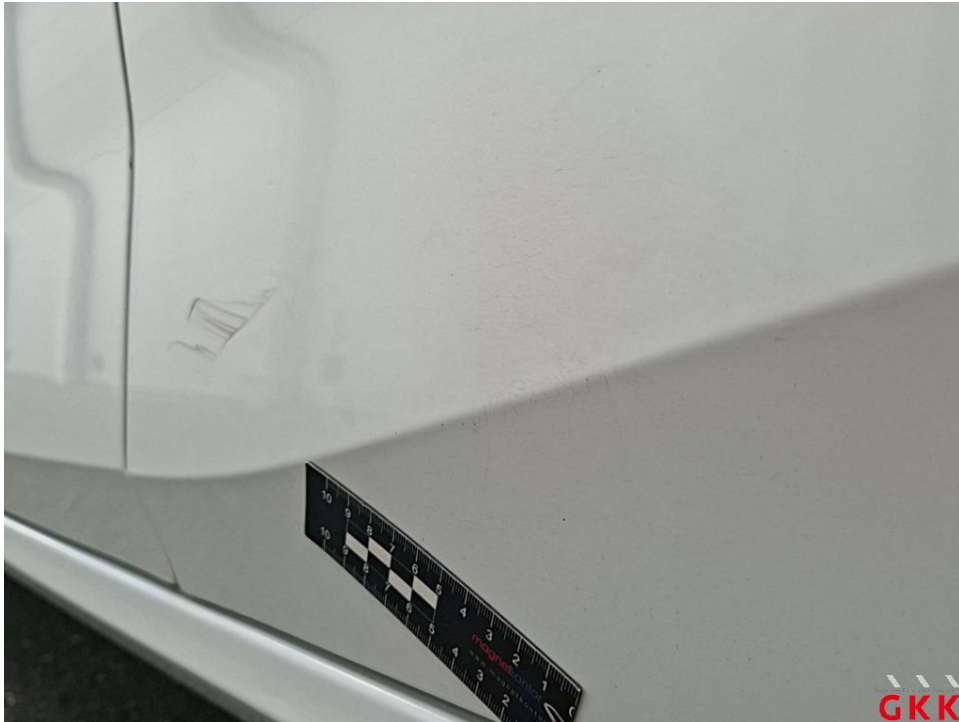
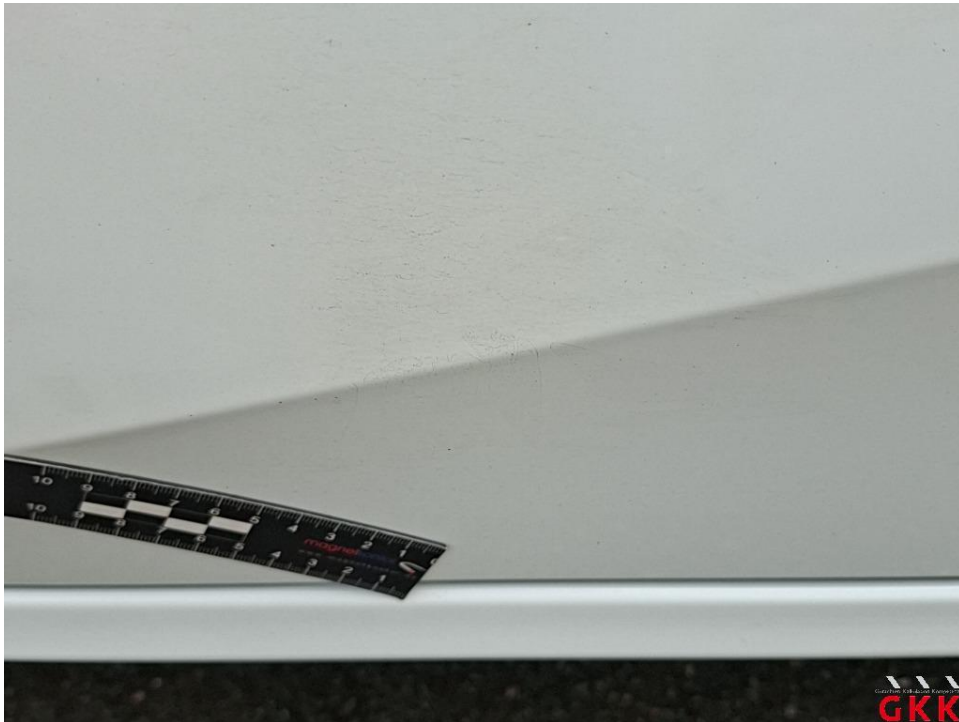
Tür hinten links, verkratzt (Bild 30, Bild 31, Bild 32)

Bild 30. Tür hinten links, verkratzt, lackieren

Bild 31. Tür hinten links, verkratzt, lackieren

Bild 32. Tür hinten links, verkratzt, lackieren

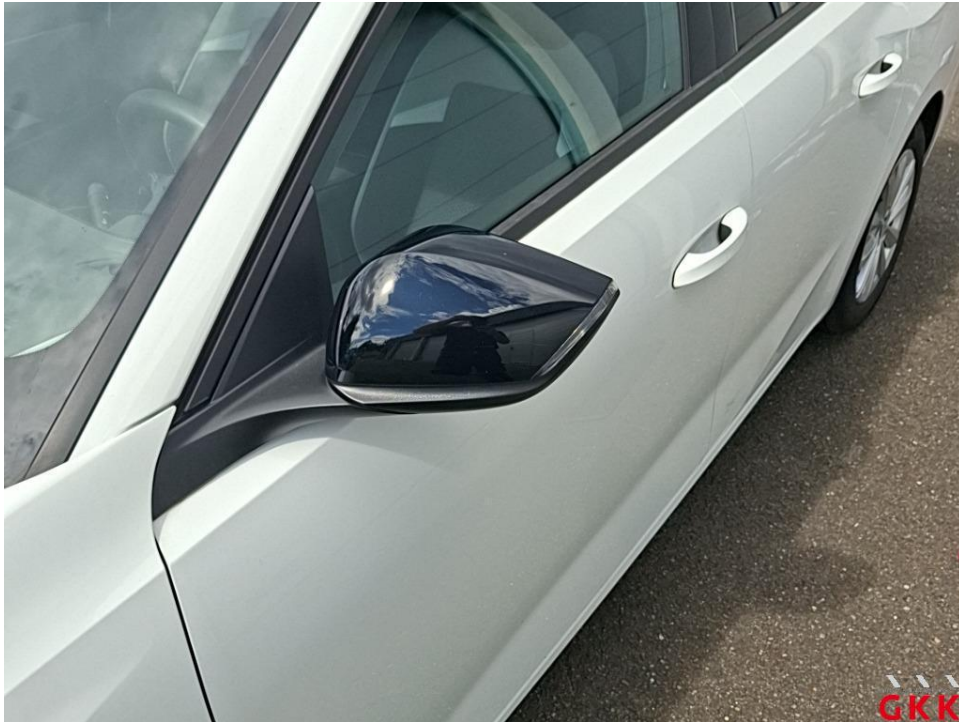
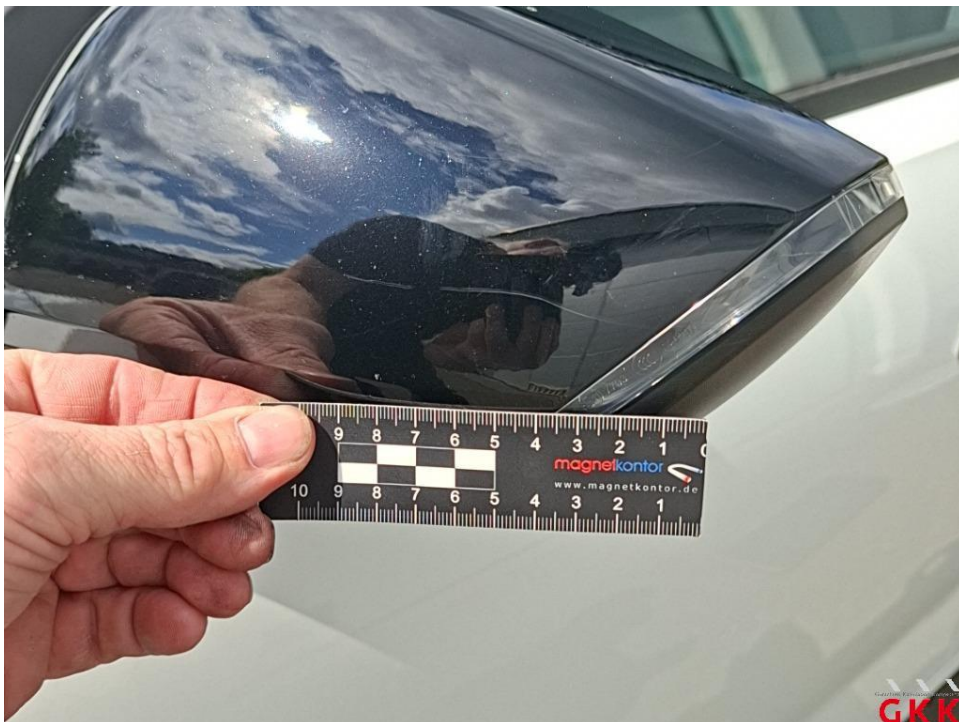
Spiegelgehäuse links Kappe -lackiert-, verkratzt (Bild 33, Bild 34)

Bild 33. Spiegelgehäuse links, Kappe -lackiert-, verkratzt, Smartrepair

Bild 34. Spiegelgehäuse links, Kappe -lackiert-, verkratzt, Smartrepair

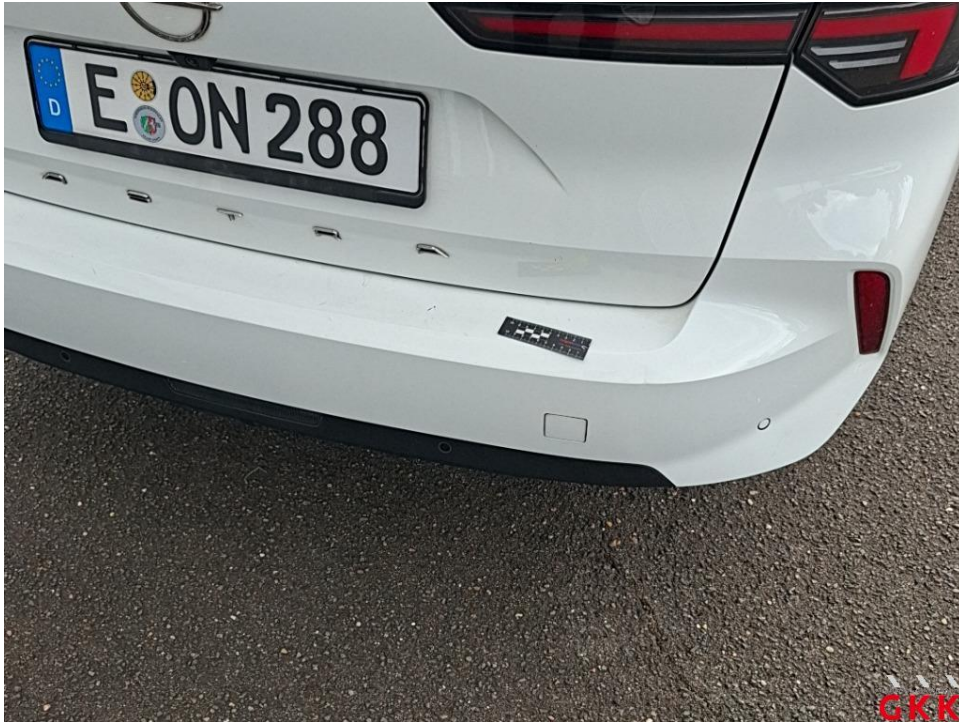
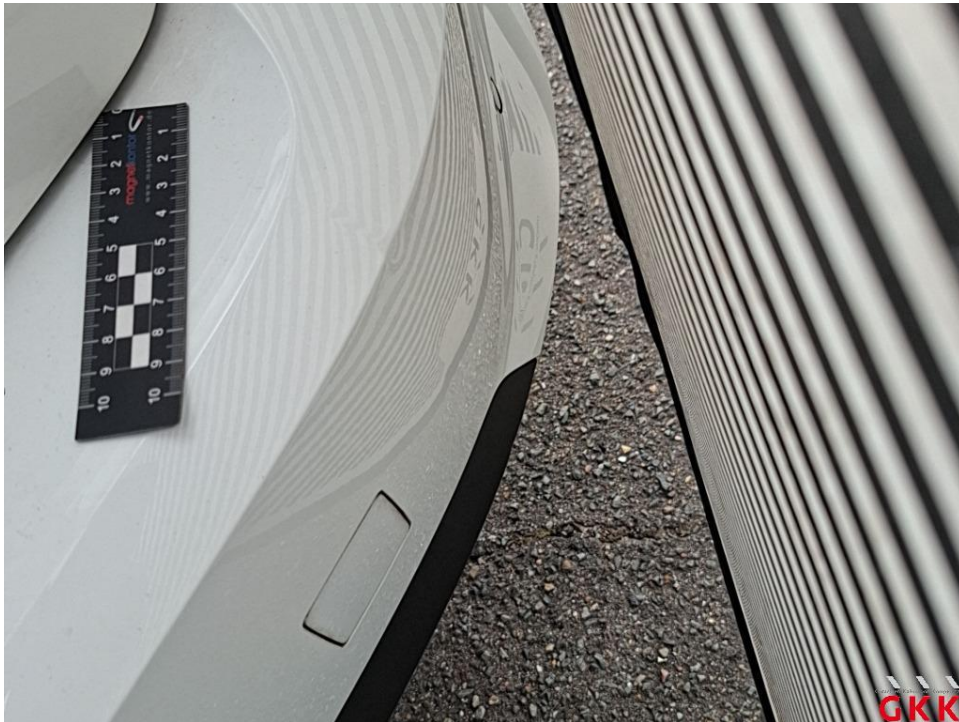
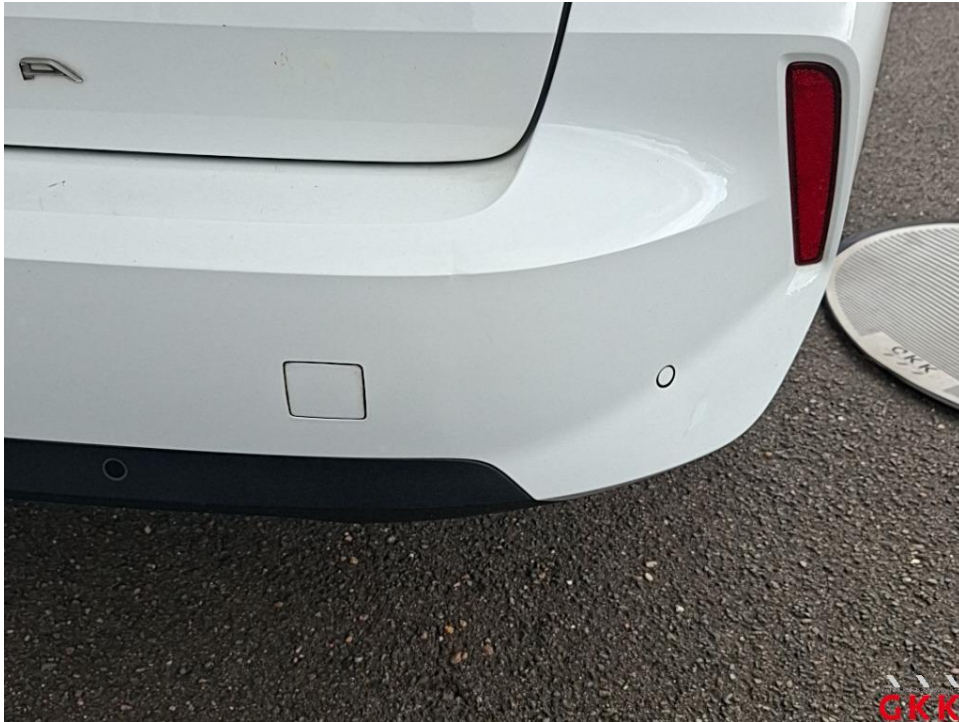
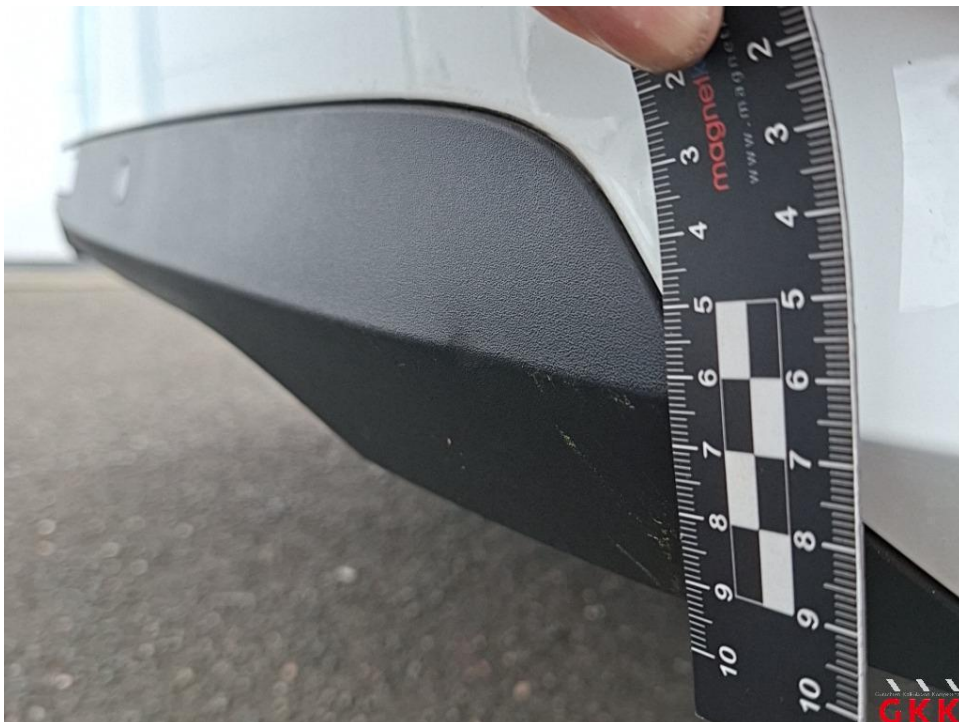
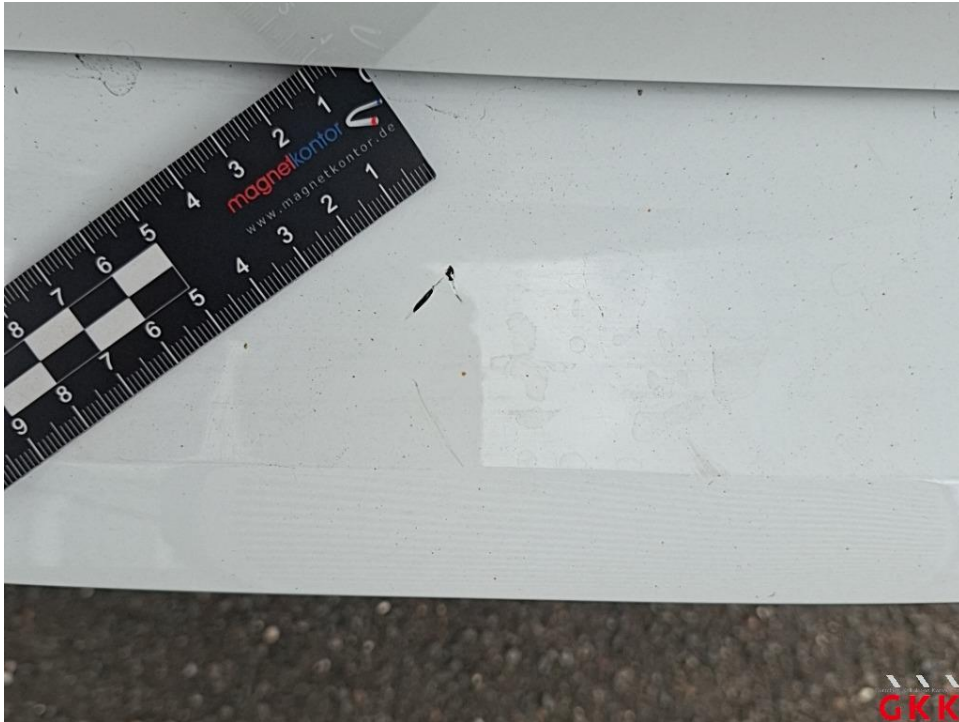
| Anmerkungen |
|---|
| <p>Unfallschaden: Unfallschaden hinten rechts.</p> <p>Eine Unterbodenkontrolle wurde nicht durchgeführt.</p> <p>2 Hauptschlüssel vorhanden.</p> <p>Das Fahrzeug weist innen und außen alters- und nutzungsanaloge Gebrauchsspuren auf.</p> <p>Unfallschaden hinten rechts - Kalkulation erstellt.</p> |

Fahrzeug hinten rechts, Unfallschaden (Bild 35, Bild 36, Bild 37, Bild 38, Bild 39)

Bild 35. Fahrzeug, hinten rechts, Unfallschaden, Unfallschaden beheben

Bild 36. Fahrzeug, hinten rechts, Unfallschaden, Unfallschaden beheben

Bild 37. Fahrzeug, hinten rechts, Unfallschaden, Unfallschaden beheben

Bild 38. Fahrzeug, hinten rechts, Unfallschaden, Unfallschaden beheben

Bild 39. Fahrzeug, hinten rechts, Unfallschaden, Unfallschaden beheben

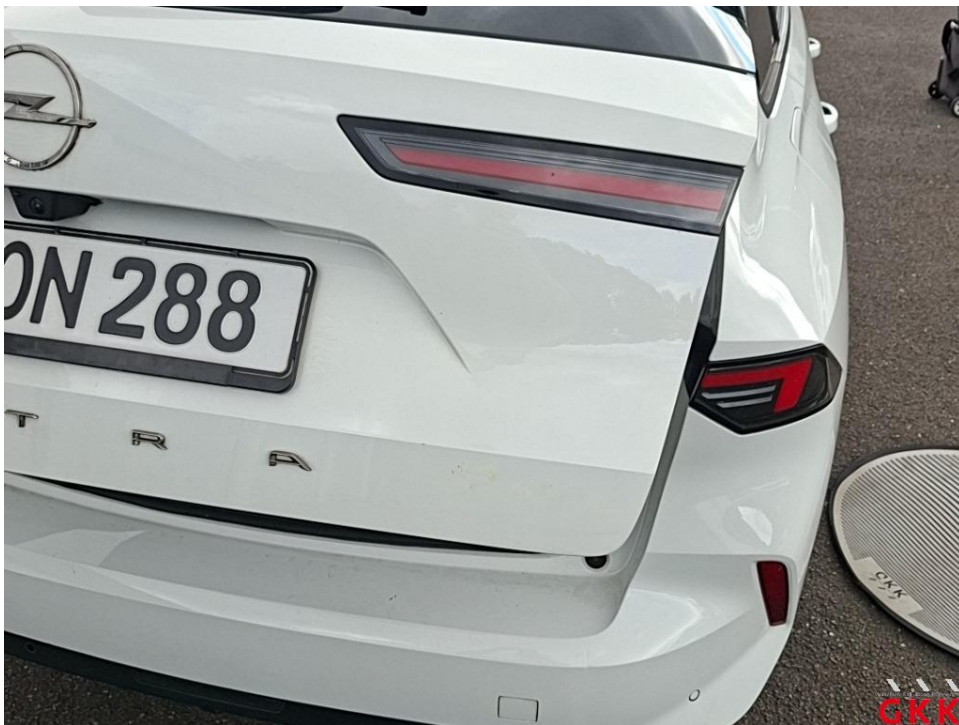
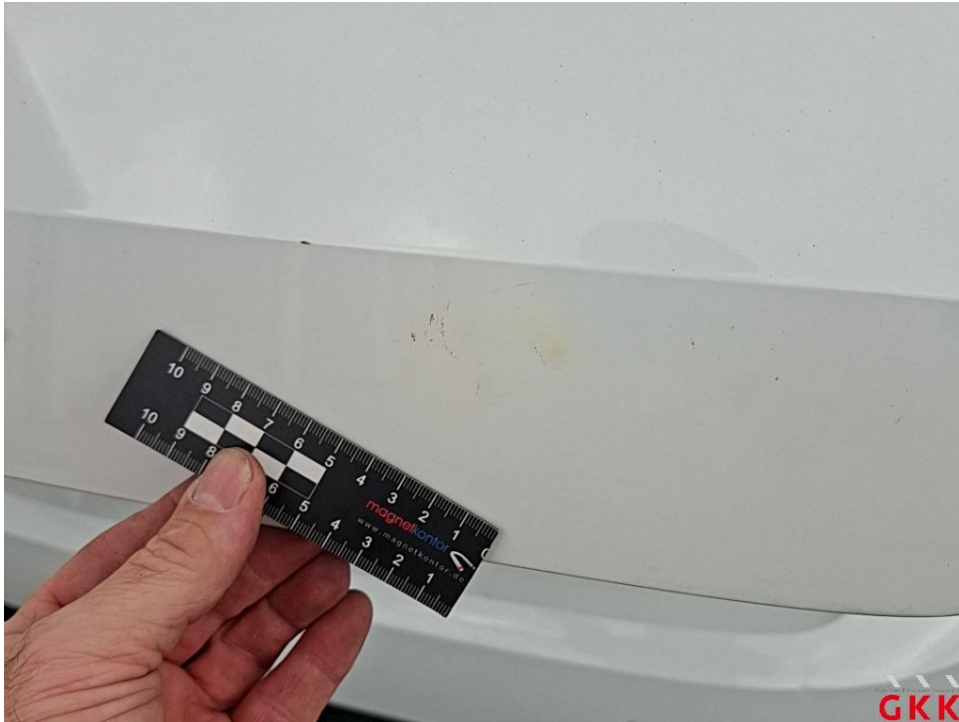
Heckklappe Blende -lackiert-, beschädigt (Bild 40, Bild 41)

Bild 40. Heckklappe, Blende -lackiert-, beschädigt, Smartrepair

Bild 41. Heckklappe, Blende -lackiert-, beschädigt, Smartrepair

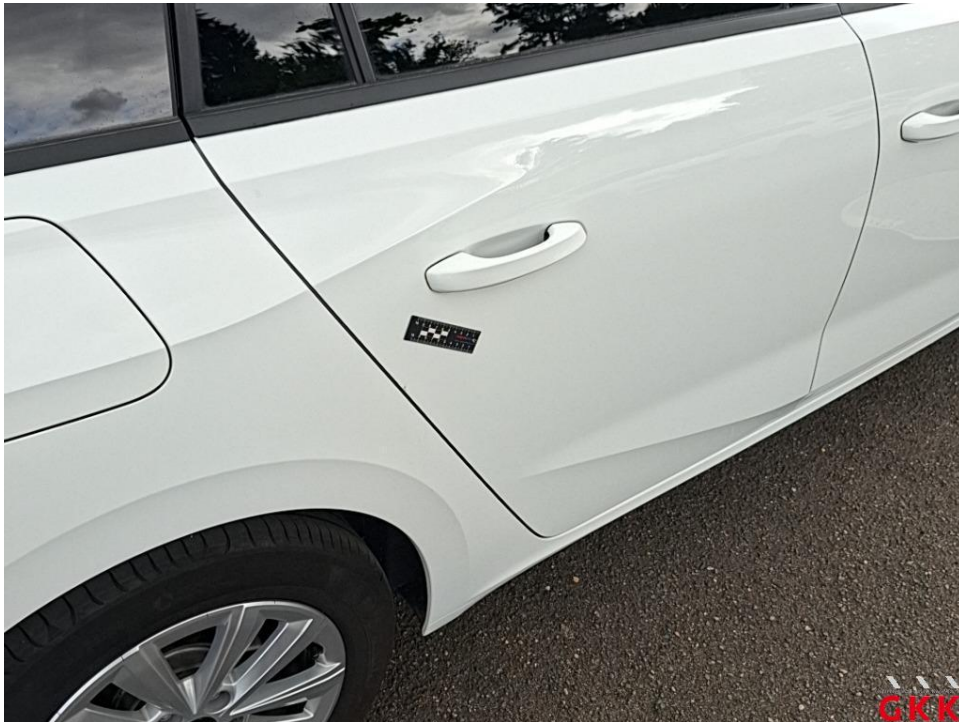
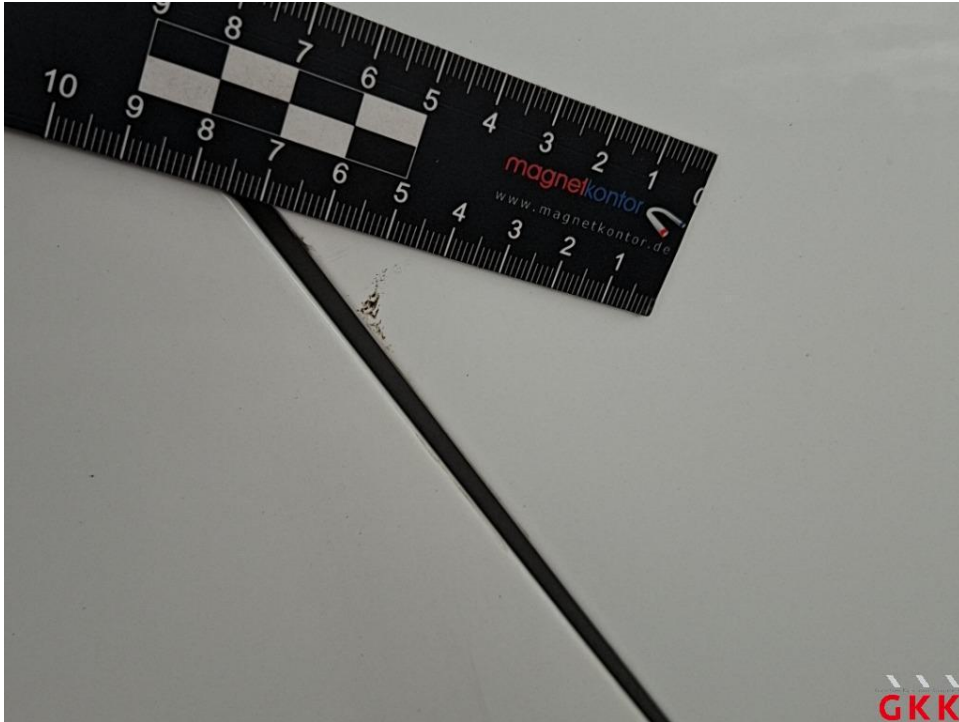
Tür hinten rechts, verkratzt (Bild 42, Bild 43)

Bild 42. Tür hinten rechts, verkratzt, Smartrepair

Bild 43. Tür hinten rechts, verkratzt, Smartrepair
