# Zustandsbericht

- Protokoll der Fahrzeugbewertung -

Berichts-Nr: 10411679  
vom: 13.04.2026

| <b>Modell:</b> | Q5 |

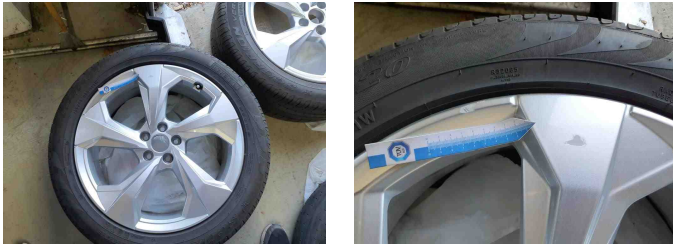
| Nr | Bauteil | Schadensbeschreibung | Reparaturempfehlung |
|---|---|---|---|
| 1 | Zusätzliche Felge(n) | Kratzer | Optische Wertminderung |

1 - Zusätzliche Felge(n) - Kratzer - Optische Wertminderung

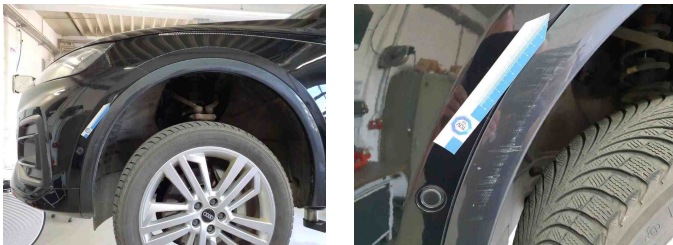
| Nr | Bauteil | Schadensbeschreibung | Reparaturempfehlung |
|---|---|---|---|
| 2 | Kotflügelzierleiste vorne links | Kratzer | Smart Repair |

2 - Kotflügelzierleiste vorne links - Kratzer - Smart Repair

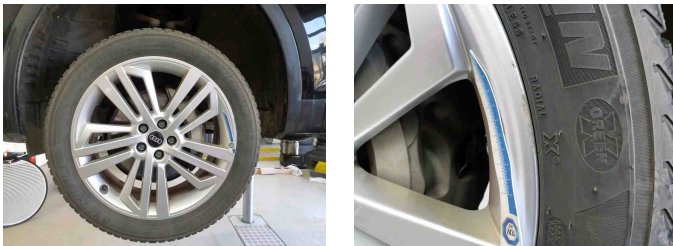
| Nr | Bauteil | Schadensbeschreibung | Reparaturempfehlung |
|---|---|---|---|
| 3 | Alufelge vorne links | Kratzer | Optische Wertminderung |

3 - Alufelge vorne links - Kratzer - Optische Wertminderung

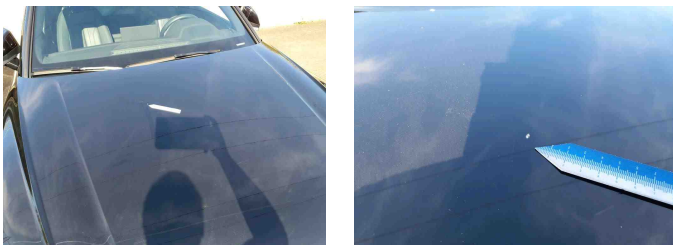
| Nr | Bauteil | Schadensbeschreibung | Reparaturempfehlung |
|---|---|---|---|
| 1 | Motorhaube | Steinschlag | Akzeptabel (Gebrauchsspur) |

1 - Motorhaube - Steinschlag - Akzeptabel (Gebrauchsspur)

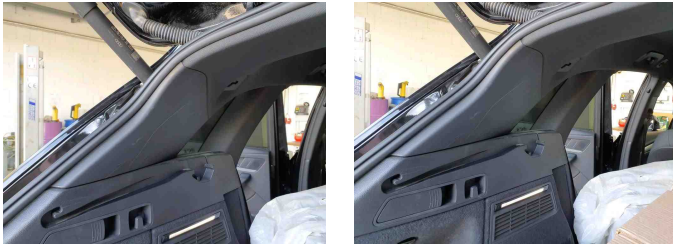
| Nr | Bauteil | Schadensbeschreibung | Reparaturempfehlung |
|---|---|---|---|
| 2 | Hintere Dachsäulenverkleidung links | Kratzer | Akzeptabel (Gebrauchsspur) |

## 2 - Hintere Dachsäulenverkleidung links - Kratzer - Akzeptabel (Gebrauchsspur)

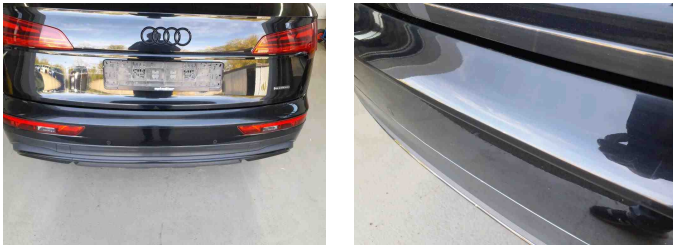
| Nr | Bauteil | Schadensbeschreibung | Reparaturempfehlung |
|---|---|---|---|
| 3 | Stoßfänger hinten | Abrieb | Akzeptabel (Gebrauchsspur) |

## 3 - Stoßfänger hinten - Abrieb - Akzeptabel (Gebrauchsspur)
