## DEKRA Automotive Solutions

## Fahrzeugdetails

| Modell | ASTRA L ST GS 1.2 TURBO S/S 96KW 6G | Fahrzeugzustand | Mit Schaden | | |

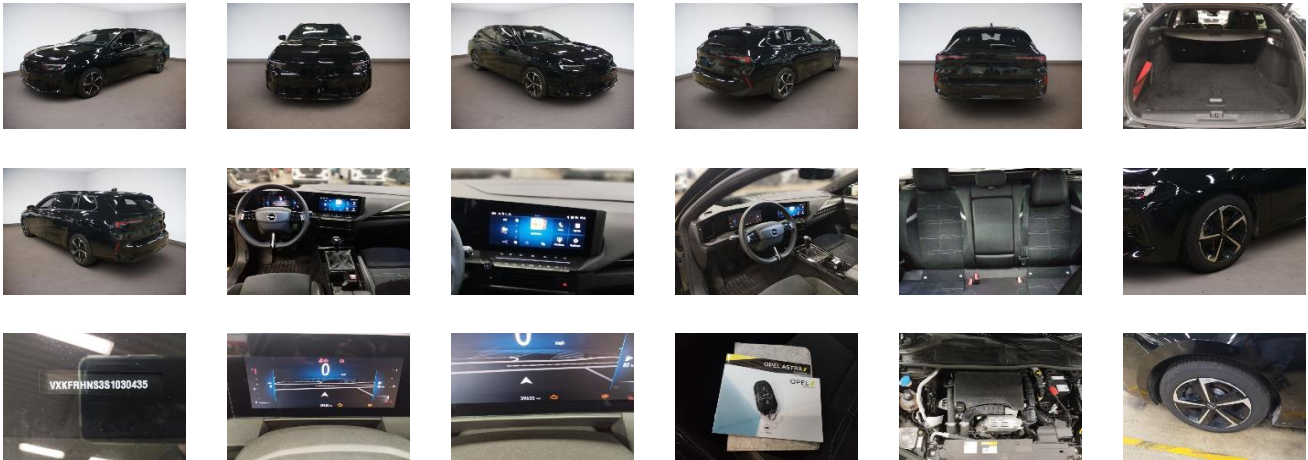
| 1 | | Bauteil Nothilfekit Reserverad<br>Position -<br>Beschreibung Gebrauchsspur 2<br>Anmerkungen - | 2 | | Bauteil Felge glanzgedreht 16"<br>Position Vorne rechts<br>Beschreibung Ersetzen<br>Anmerkungen - |

| 3 | | Bauteil Felge glanzgedreht 16"<br>Position Hinten rechts<br>Beschreibung Ersetzen<br>Anmerkungen - | 4 | | Bauteil Felge glanzgedreht 16"<br>Position Vorne links<br>Beschreibung Ersetzen<br>Anmerkungen - |
| 5 | | Bauteil Stoßfänger<br>Position Vorne<br>Beschreibung Delle<br>Anmerkungen - | 6 | | Bauteil Abdeckung Stoßfänger<br>Position Vorne rechts<br>Beschreibung Kratzer<br>Anmerkungen - |
| 7 | | Bauteil Kotflügel<br>Position Vorne rechts<br>Beschreibung Delle<br>Anmerkungen - | 8 | | Bauteil Tür<br>Position Vorne rechts<br>Beschreibung Delle<br>Anmerkungen - |
| 9 | | Bauteil Schweller<br>Position Rechts<br>Beschreibung Delle<br>Anmerkungen - | 10 | | Bauteil Kotflügel<br>Position Hinten rechts<br>Beschreibung Delle<br>Anmerkungen - |
| 11 | | Bauteil Stoßfänger<br>Position Hinten<br>Beschreibung Ersetzen<br>Anmerkungen - | 12 | | Bauteil Heckleuchte Seitenwand<br>Position Hinten rechts<br>Beschreibung Ersetzen<br>Anmerkungen - |
| 13 | | Bauteil Heckklappe / Hecktür<br>Position -<br>Beschreibung Delle<br>Anmerkungen - | 14 | | Bauteil Schrifzug Heckklappe / Hecktür<br>Position Hinten<br>Beschreibung Ersetzen<br>Anmerkungen - |
| 15 | | Bauteil Logo Heckklappe / Hecktür<br>Position Hinten<br>Beschreibung Ersetzen<br>Anmerkungen - | 16 | | Bauteil Türeinstieg<br>Position Vorne links<br>Beschreibung Delle<br>Anmerkungen - |
| 17 | | Bauteil Tür<br>Position Vorne links<br>Beschreibung Delle<br>Anmerkungen - | | | |

| Gesamt netto | 4.230,15€ |
