Halter		Besichtigungszustand	ausreichend
Kennzeichen		Laufleistung (abgelesen)	36.186 km
Hersteller	Mazda	Restlauf bis Service	12 Monat(e)
Typ/Modell	MX-30	HU (Bericht lag vor)	04/2027
Fahrgestellnummer	JMZDR1WBJ00207478	Leistung / Hubraum	81 kW
Erstzulassung	27.03.2023	Polster/Farbe	Stoff/Leder Kombination / Anthrazit-Braun
Letzte Wartung	05/2026, 36.115 km	Lackierung	Weiß
Kraftstoffart	Elektro	Getriebe	Direktantrieb

Zustandsbericht

Besichtigungsdatum: 28.05.2026
Protokollnummer: 45720899
Erstellt durch: Paula Kube
Besichtigt durch: Baumgartner

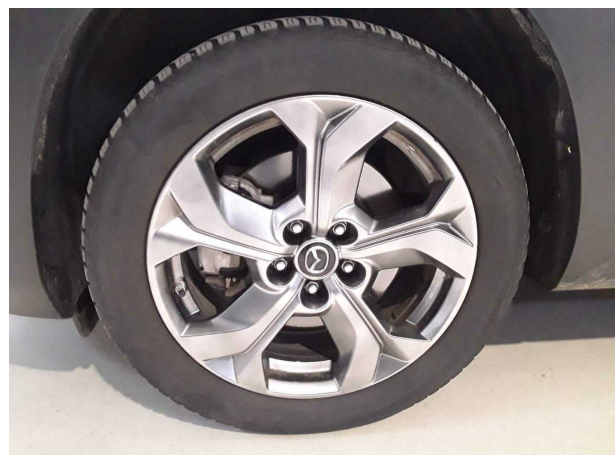
Abbildung 6: Montierte Bereifung

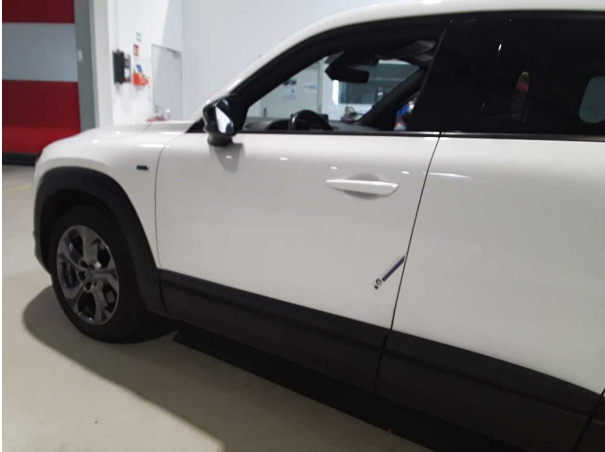
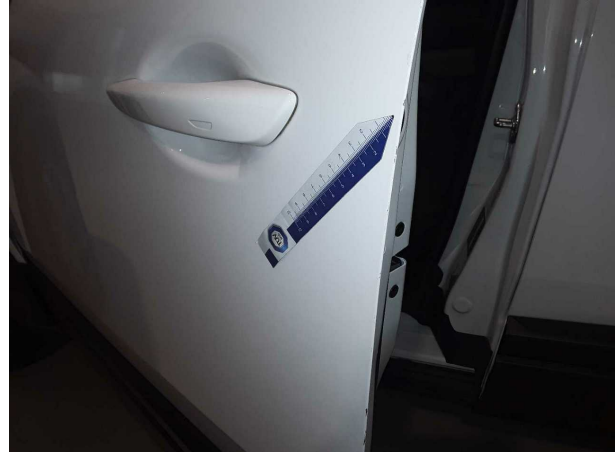
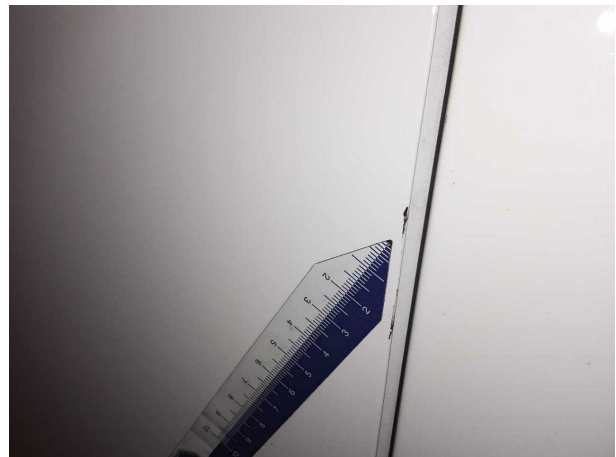
Beschädigung #1: Tür vorn links: Tür - Kratzer - Smart Repair

Nr.	Bauteilgruppe	Beschreibung
1	Tür vorn links	Tür - Kratzer - Smart Repair
2	Rad/Reifen	Reifen vorn (2 x Ganzjahresreifen vorne unter 4 mm Profiltiefe) - entspricht nicht den Leasingvorgaben - erneuern
3	Verglasung	Frontscheibe - Steinschlag - erneuern

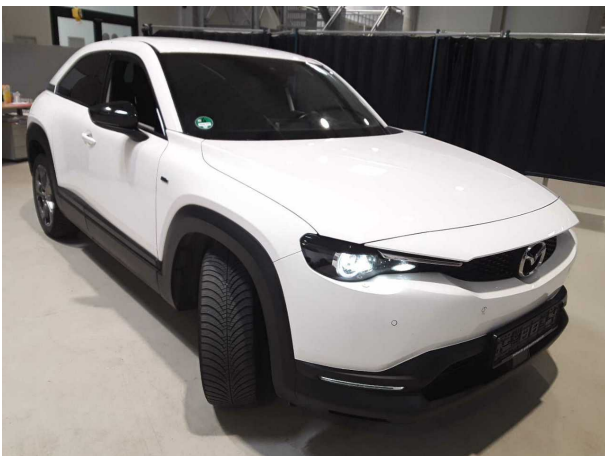
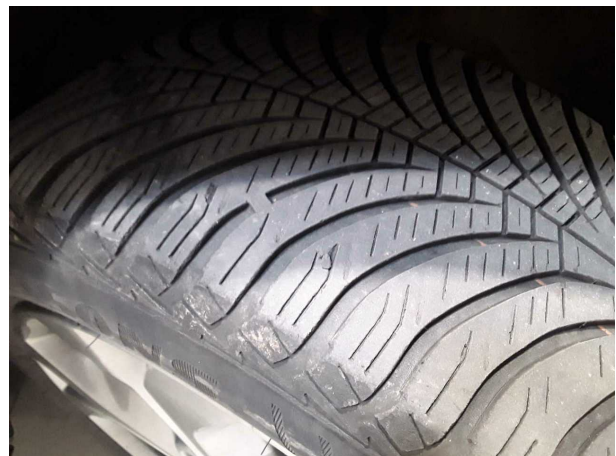
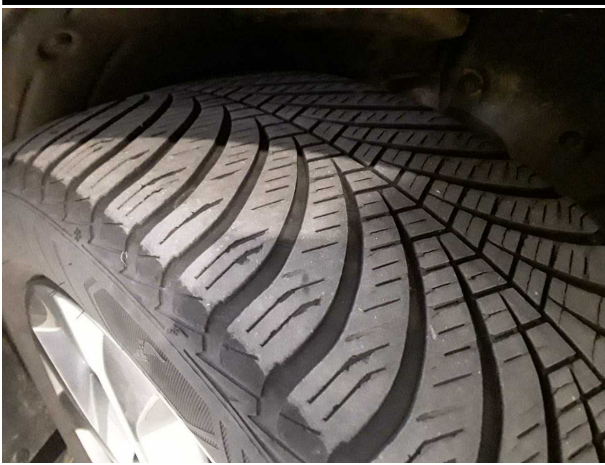
Achse	Reifengröße	Hersteller	Reifentyp	Profiltiefe	Verktgl.	Zul.
1	215/55 R18 99V	Goodyear	Ganzjahresreifen	3mm - 3mm	n.i.O.	i.O.
2	215/55 R18 99V	Goodyear	Ganzjahresreifen	5mm - 5mm	i.O.	i.O.

Beschädigung #2: Rad/Reifen: Reifen vorn (2 x Ganzjahresreifen vorne unter 4 mm Profiltiefe) - entspricht nicht den Leasingvorgab...

Beschädigung #2: Rad/Reifen: Reifen vorn (2 x Ganzjahresreifen vorne unter 4 mm Profiltiefe) - entspricht nic...

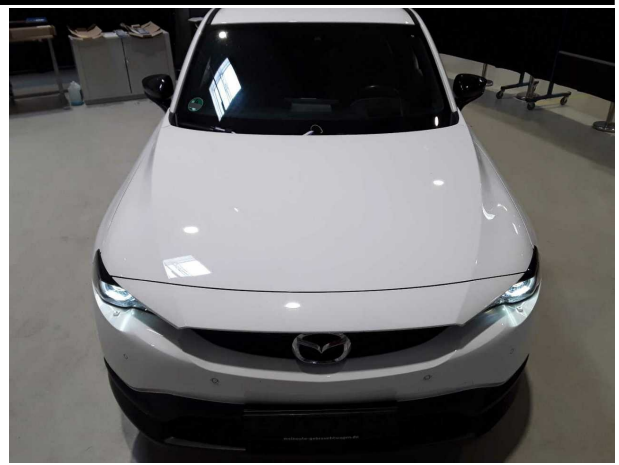
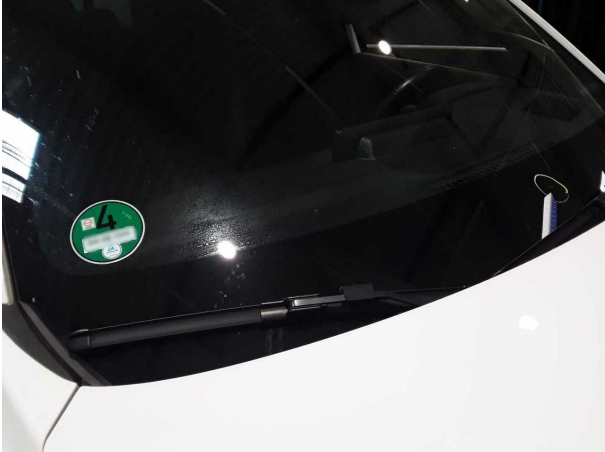
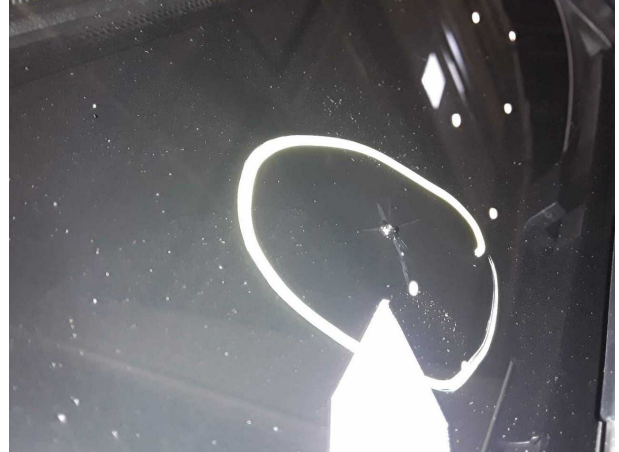
Beschädigung #3: Verglasung: Frontscheibe - Steinschlag - erneuern
