**Fahrzeug:** KIA Niro EV Vision Schräghecklimousine 5-türig 0 ccm 204 PS / 150 KW Elektrisch Automatik

## Zustandsbericht

| Berichtsnummer : | 0000000935012-DE613 | | |

#### Kia Niro (SG2)(2022->) e-Niro Vision

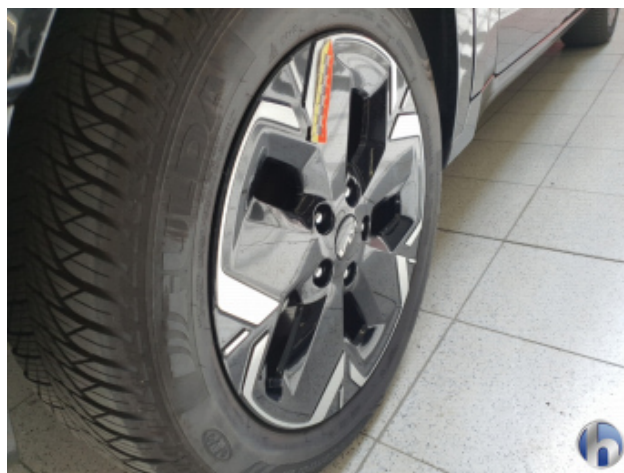
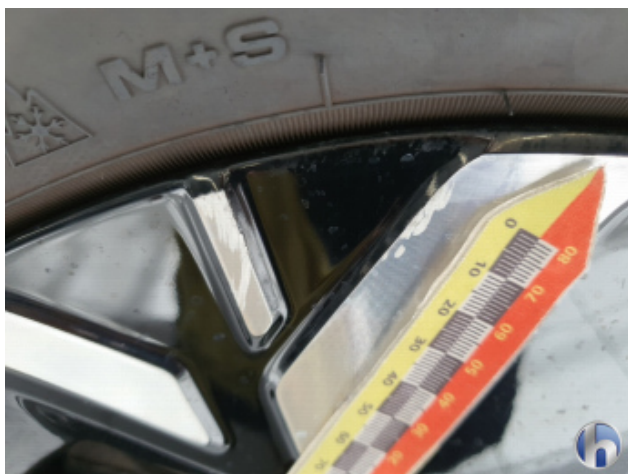
| | Bauteil | Schaden | Rep.-Art |
|---|---|---|---|
| 1. | Felge Hinten - Rechts | Kratzer | Smart Repair |

1. Felge Hinten - Rechts  
Kratzer - Smart Repair

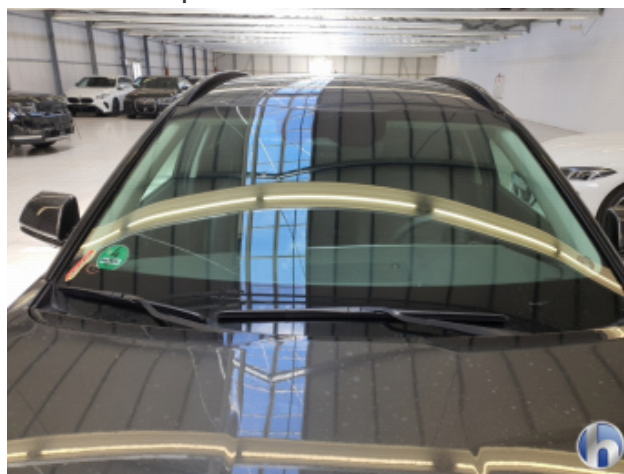
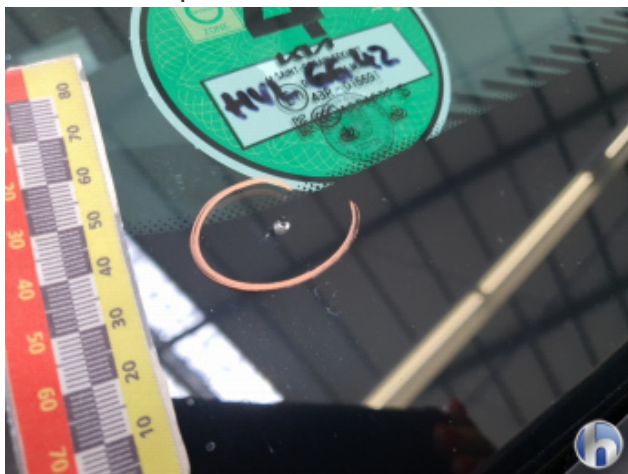
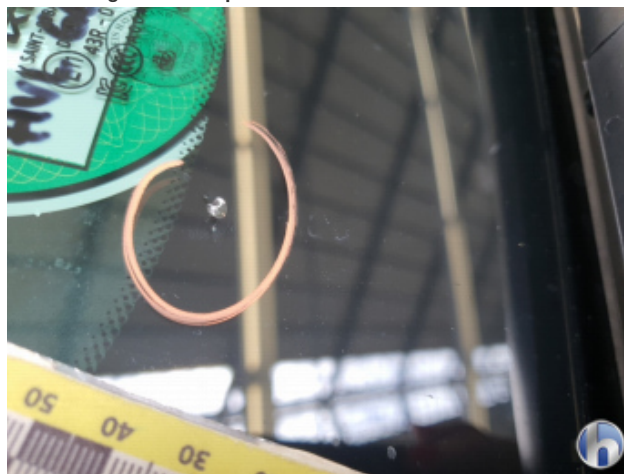
| | Bauteil | Schaden | Rep.-Art |
|---|---|---|---|
| 2. | Windschutzscheibe | Steinschlag | Smart Repair |

2. Windschutzscheibe  
Steinschlag - Smart Repair
