LVV Nr 4667037  
Hersteller VW  
Model T-ROC  
Variante Sport 1.5 TSI  
Listenpreis 33.970,57  
VIN WVGZZZA1ZNV056927  
Erstzulassungsdatum 1.5.2022  
Kennzeichen M Y8041

# Zustandsbericht / Minderwertgutachten

| Typ / Verkaufsbez. | T-Roc 1.5 TSI ACT OPF | Aufbauart | Limousine |

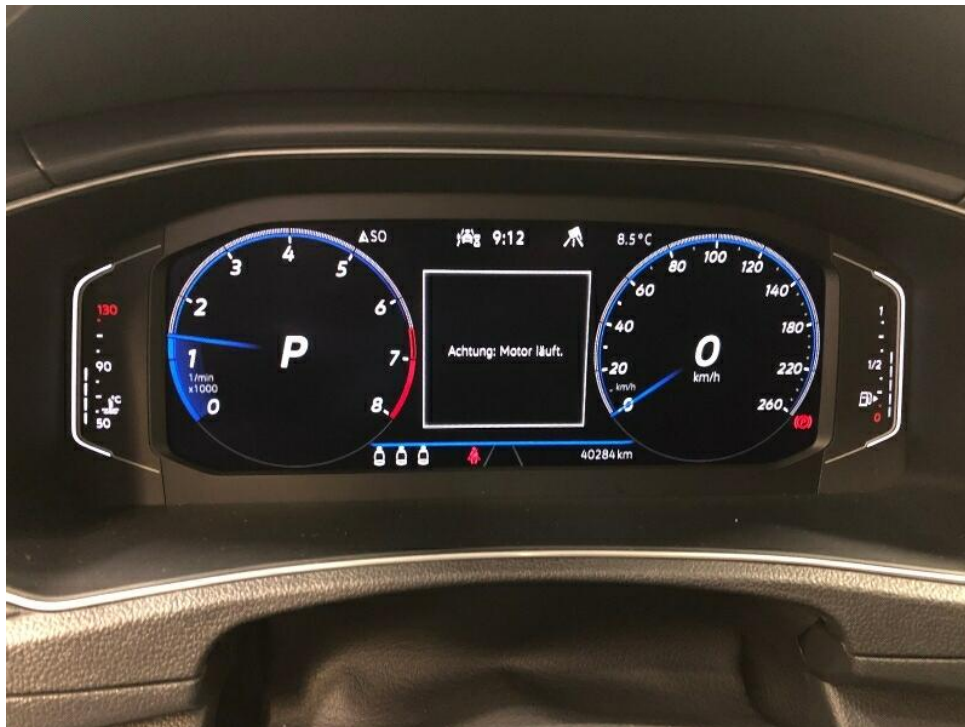
Bild 5 : Kombiinstrument (betriebsbereit) mit Km-Stand

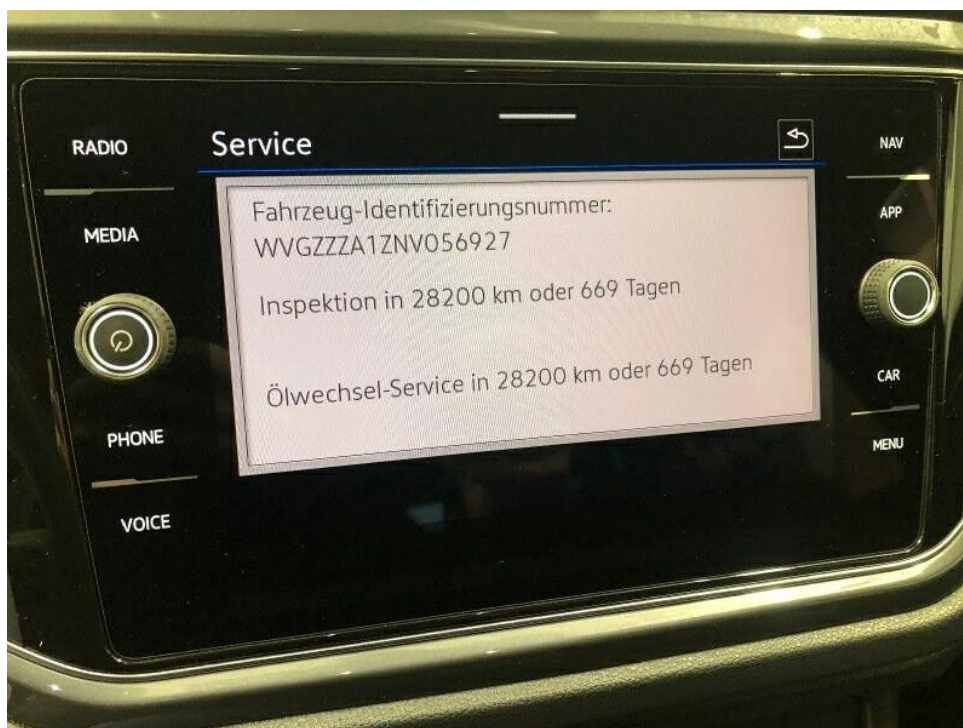
Bild 6 : Serviceintervallanzeige

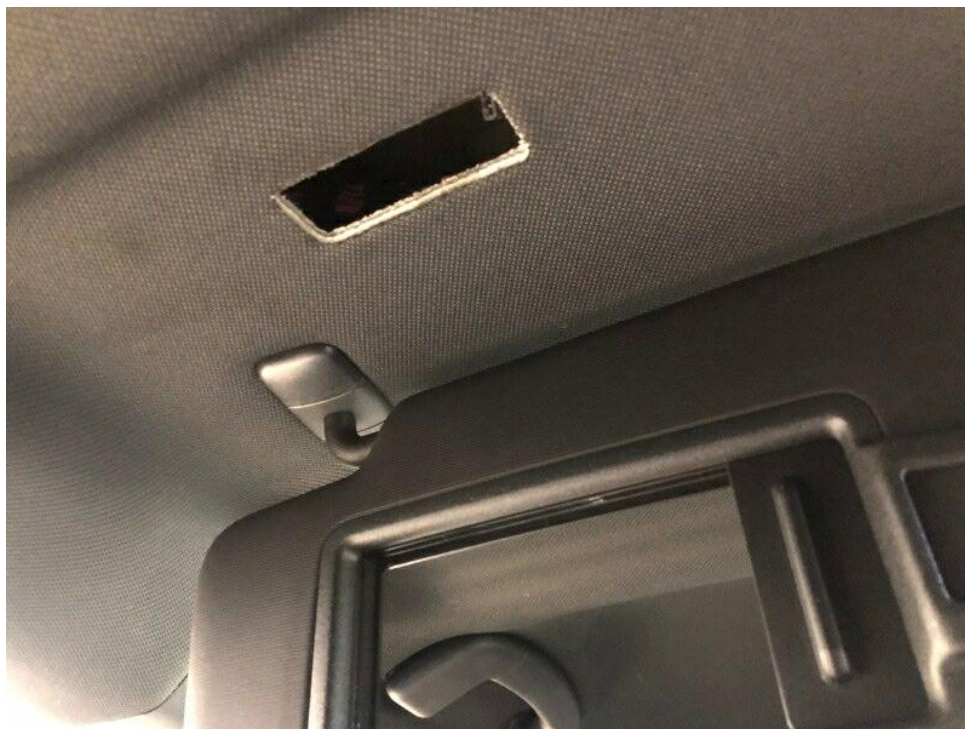
Bild 13 : Lampe Sonnenblende vorne links fehlt (Schadenerweiterung möglich)

1. Frontscheib Steinschlag / Riss,  
erneuern (Bild 15, 16, 17)
2. Lampe Sonnenblende vorne links fehlt  
(Schadenerweiterung möglich),  
erneuern (Bild 13)

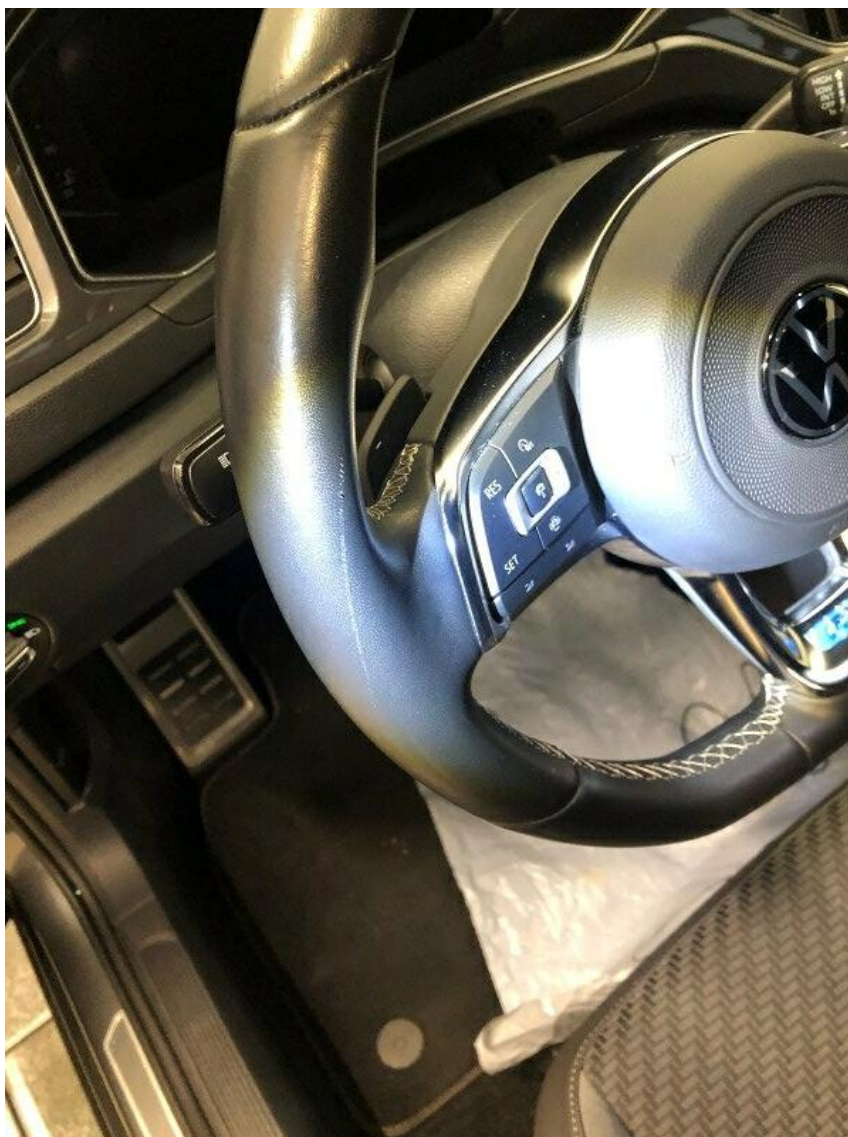
Bild 14 : Lenkrad, verschrammt

Folgende Schäden sind in Anbetracht des Alters, der Laufleistung und dem Einsatzzweck als Gebrauchsspur einzustufen.

Lenkrad, verschrammt (Bild 14)  
Bremsscheiben vorne Korrosion (Bild 18, 19)

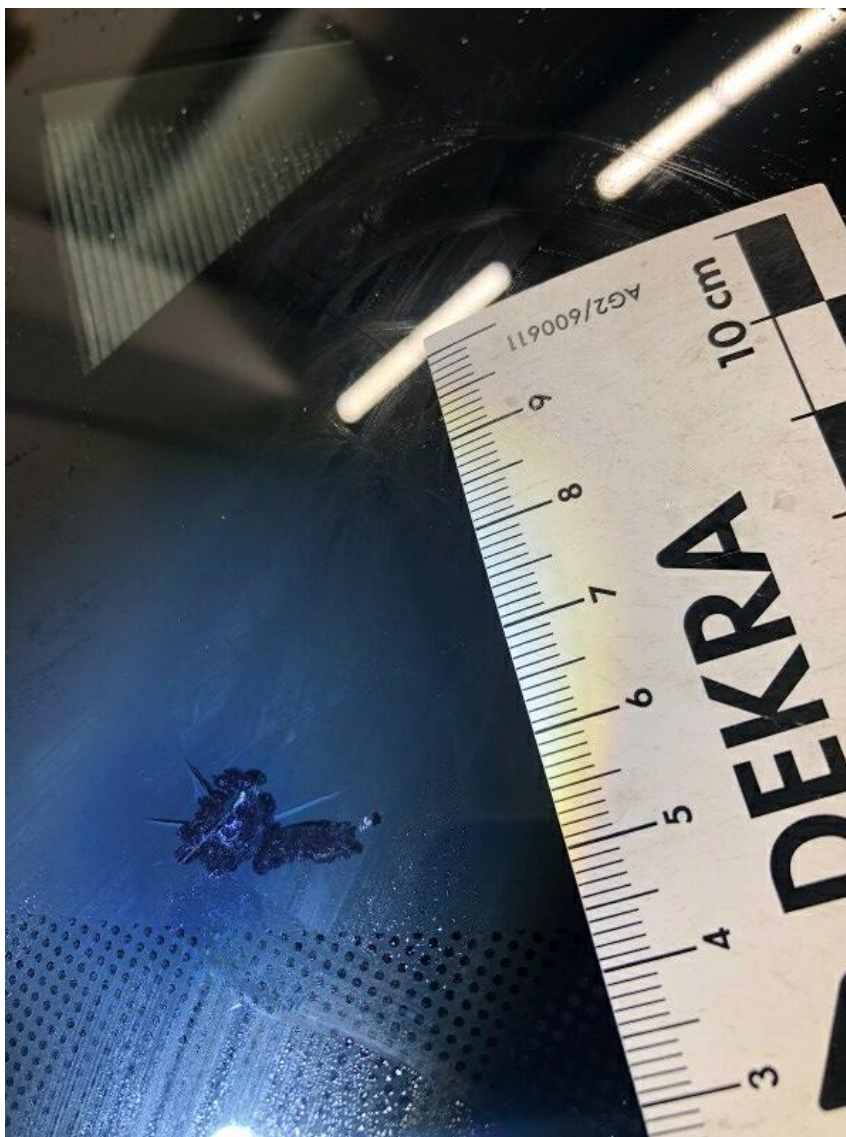
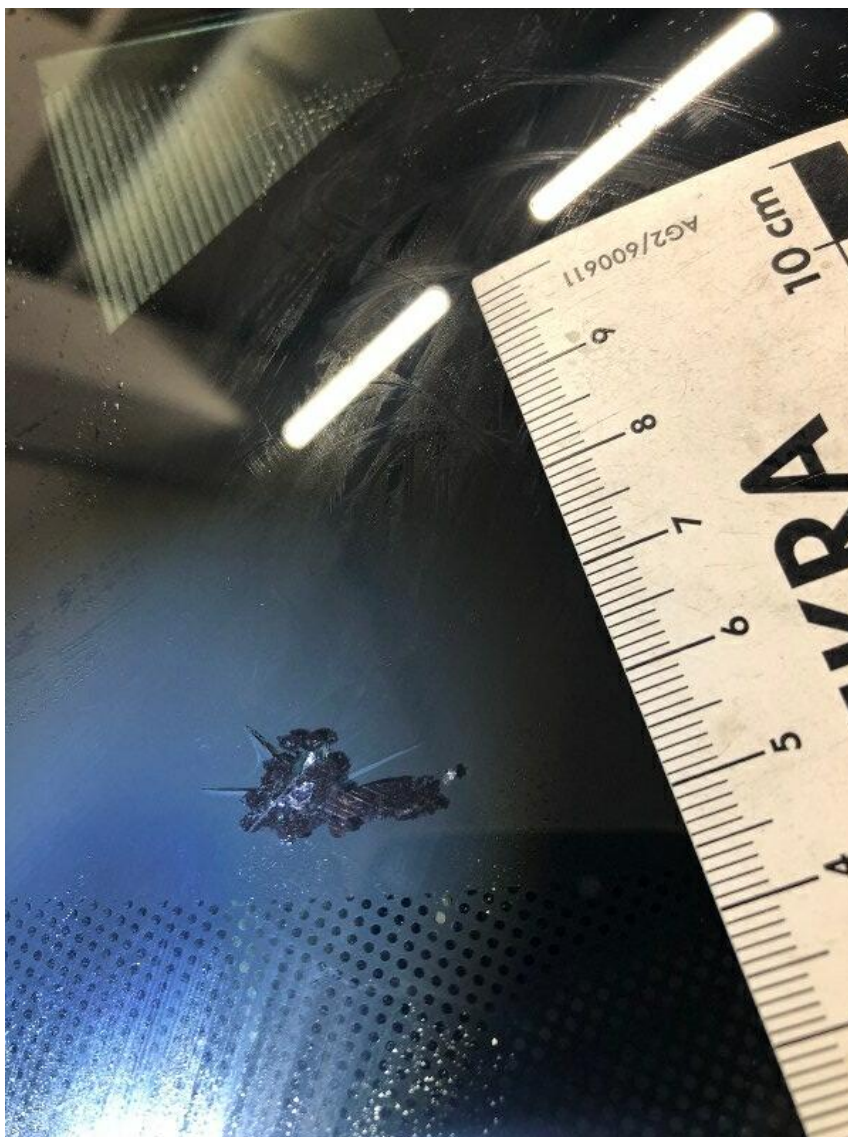
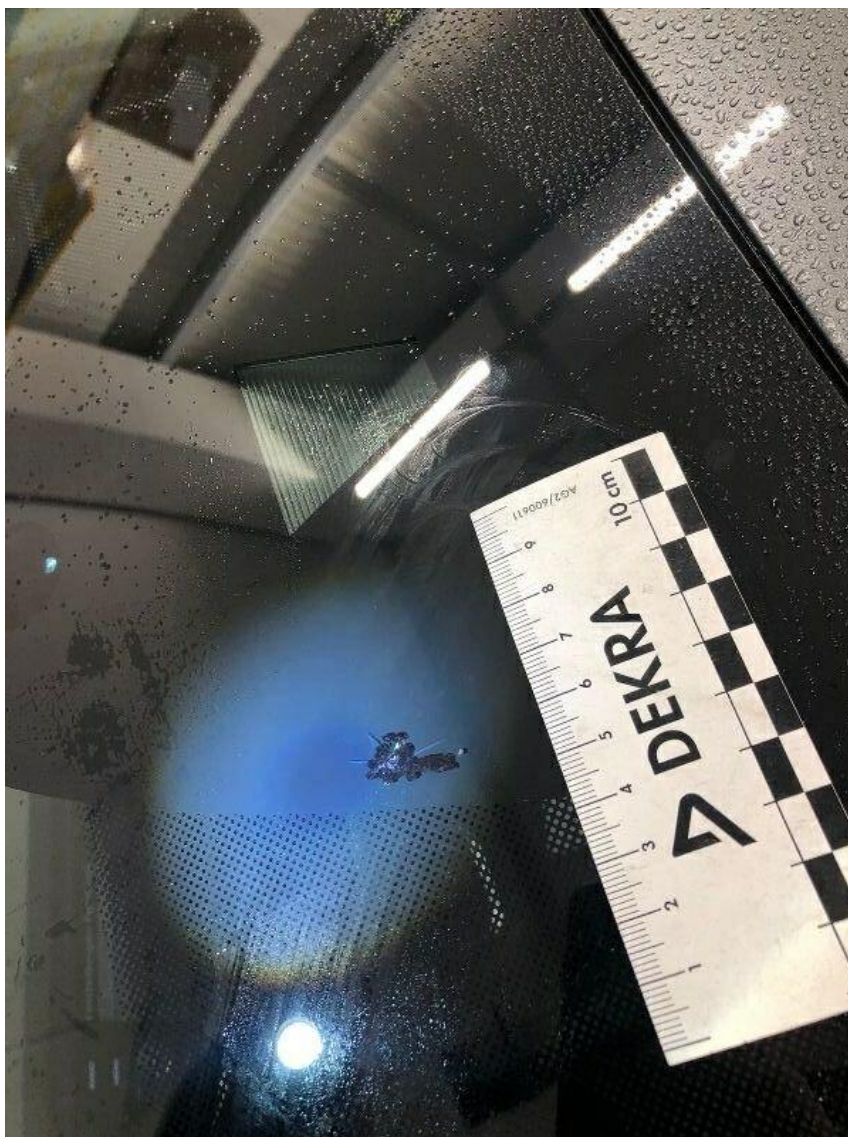
Bild 15 : Frontscheib Steinschlag / Riss

Bild 16 : Frontscheib Steinschlag / Riss

Bild 17 : Frontscheib Steinschlag / Riss

Nach Angaben des Fahrzeugnutzers wurde der Steinschlag / Riss in der Frontscheibe durch Carglass instandgesetzt.

Instandgesetzter Steinschlag nicht sach & fachgerecht.

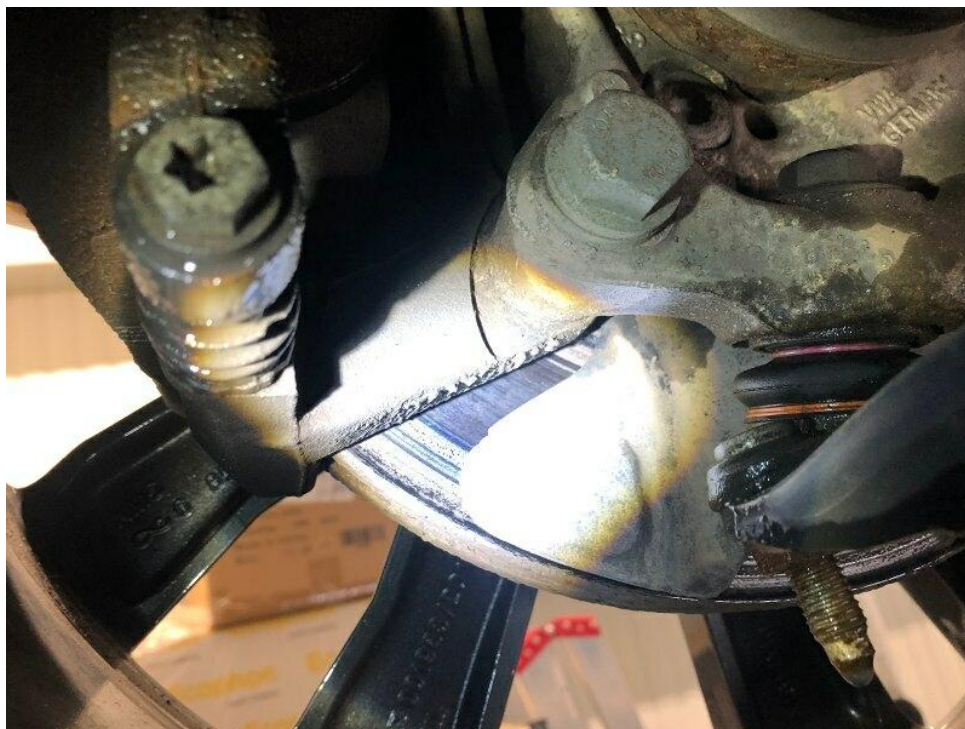
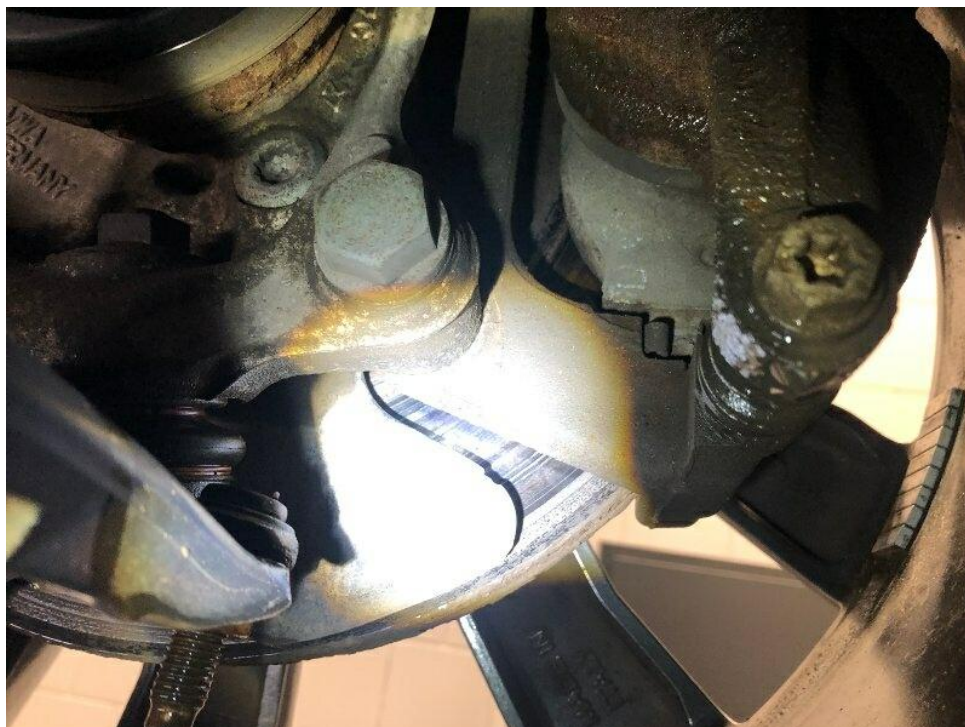
Bild 18 : Bremsscheiben vorne Korrosion

Bild 19 : Bremsscheiben vorne Korrosion
