**Fahrzeug:** **FORD Kuga 2.5 Duratec PHEV Cool & Connect CVT Sports Utility Vehicle 5-türig 2488 ccm 224 PS / 165 KW Elektrisch 0-Gang Automatik**

## Zustandsbericht

Besichtigungsdatum: 29.06.2026  
**Protokollnummer: 46213431**  
Anlieferungsdatum: 29.06.2026

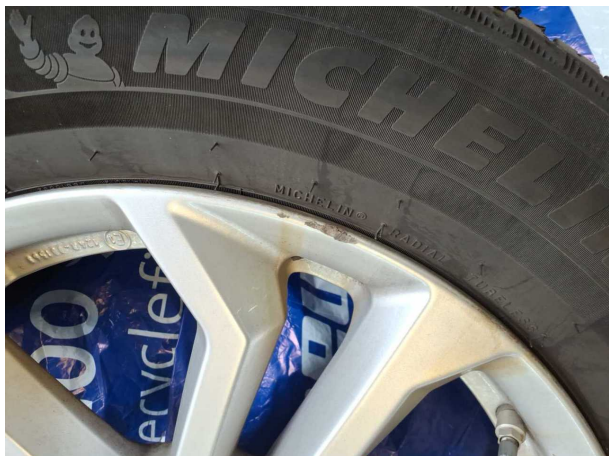
| Nr. | Bauteilgruppe | Beschreibung |
|---|---|---|
| 2 | 2.Radsatz | 1 Leichtmetallfelge - verkratzt / verschürft - kein Abzug |

**Beschädigung #2:** 2.Radsatz: 1 Leichtmetallfelge - verkratzt / verschürft - kein Abzug

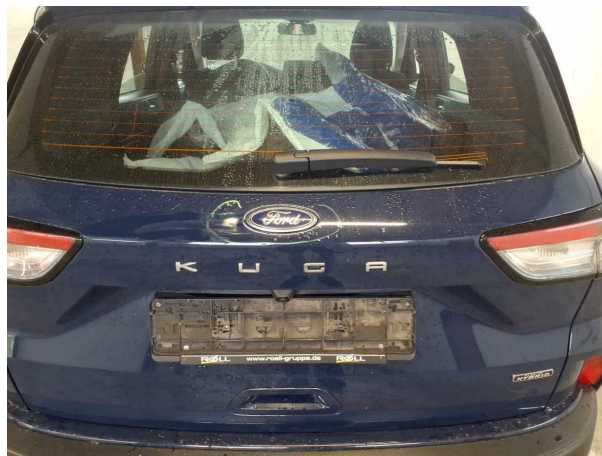
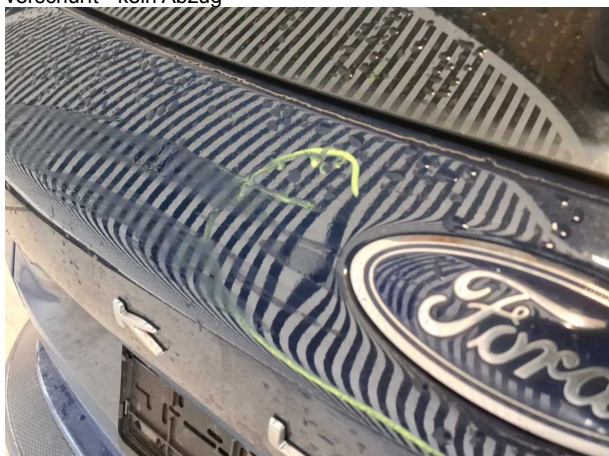
| Nr. | Bauteilgruppe | Beschreibung |
|---|---|---|
| 4 | Heckklappe/-tür | Heckklappe - Delle(n) - sanft instandsetzen |

**Beschädigung #4:** Heckklappe/-tür: Heckklappe - Delle(n) - sanft instandsetzen

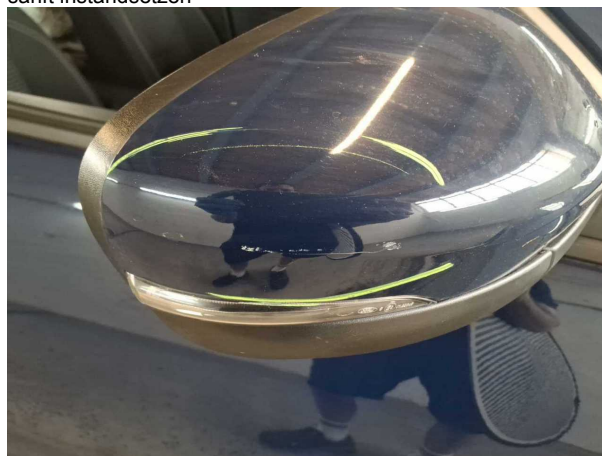
| Nr. | Bauteilgruppe | Beschreibung |
|---|---|---|
| 5 | Außenspiegel rechts | Abdeckkappe - verkratzt / verschürft - Smart Repair |

**Beschädigung #5:** Außenspiegel rechts: Abdeckkappe - verkratzt / verschürft - Smart Repair

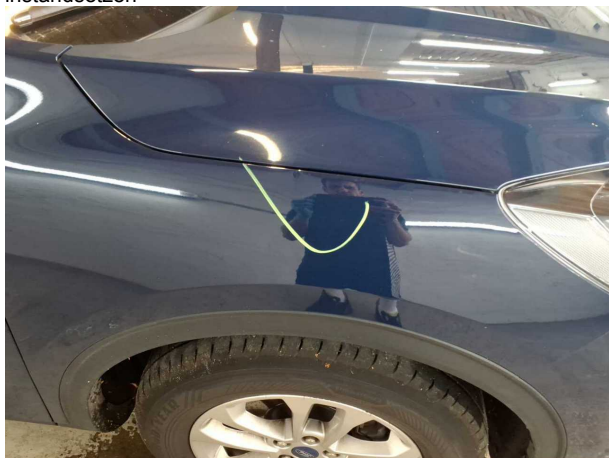
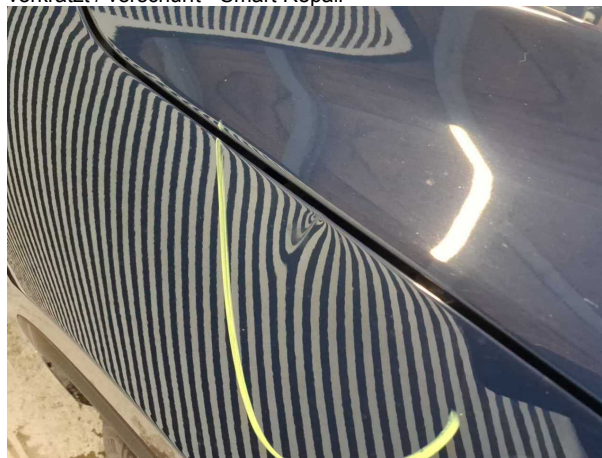
| Nr. | Bauteilgruppe | Beschreibung |
|---|---|---|
| 8 | Kotflügel rechts | Kotflügel rechts - Delle / Lackschaden - instandsetzen und lackieren |

**Beschädigung #8:** Kotflügel rechts: Kotflügel rechts - Delle / Lackschaden - instandsetzen und lackieren

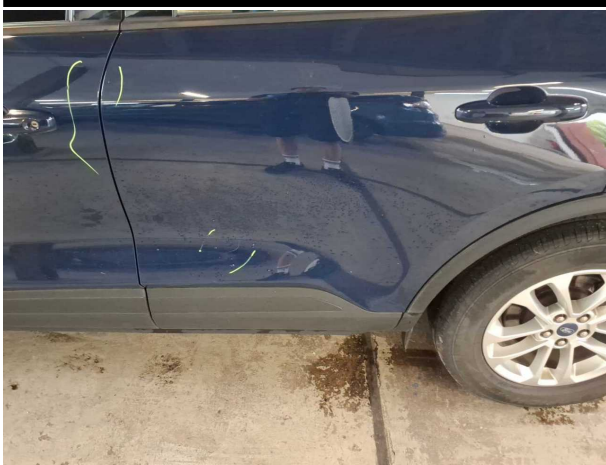
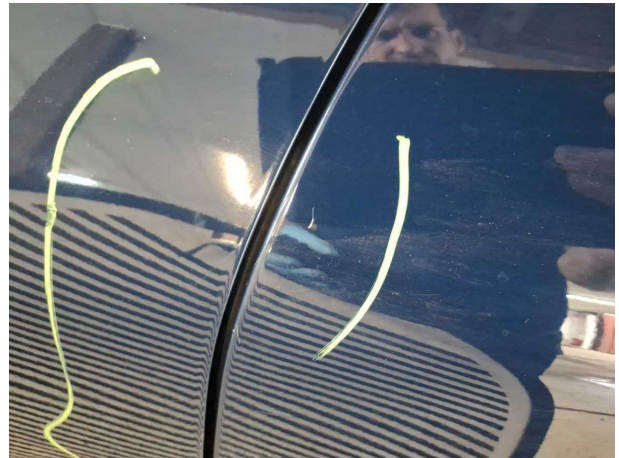
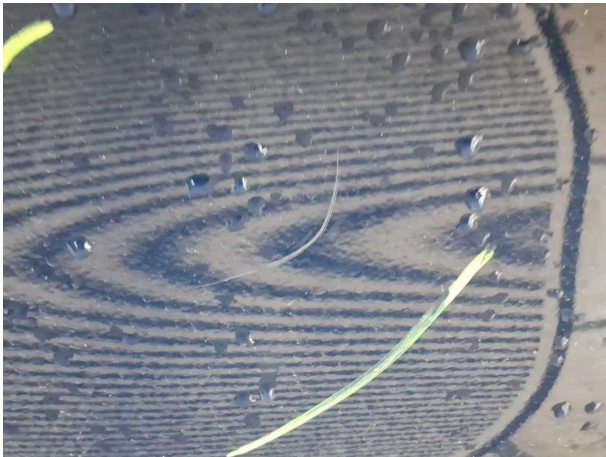
| Nr. | Bauteilgruppe | Beschreibung |
|---|---|---|
| 9 | Tür hinten links | Tür - verkratzt / verschürft - instandsetzen und lackieren |

**Beschädigung #9:** Tür hinten links: Tür - verkratzt / verschürft - instandsetzen und lackieren

**Beschädigung #9:** Tür hinten links: Tür - verkratzt / verschürft... instandsetzen und lackieren

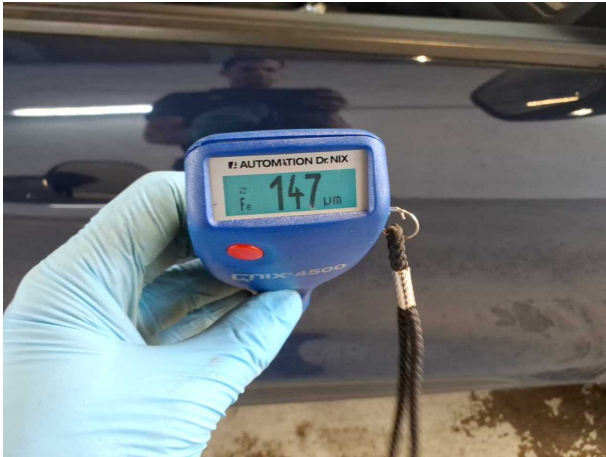
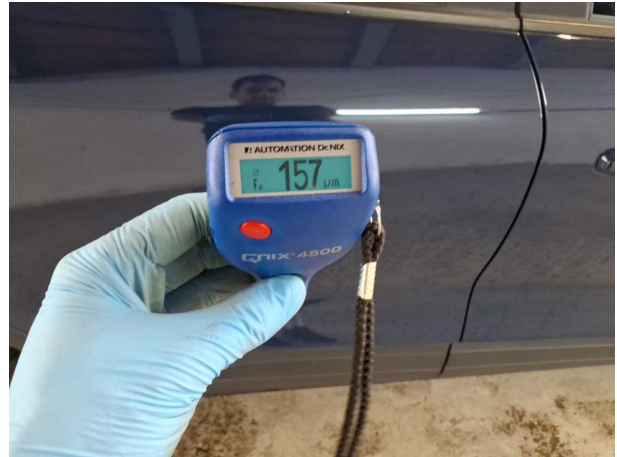
| Nr. | Ort |
|---|---|
| 1 | Tür hinten rechts, Tür vorne rechts |

**Nachlackierung 1:** Tür hinten rechts, Tür vorne rechts

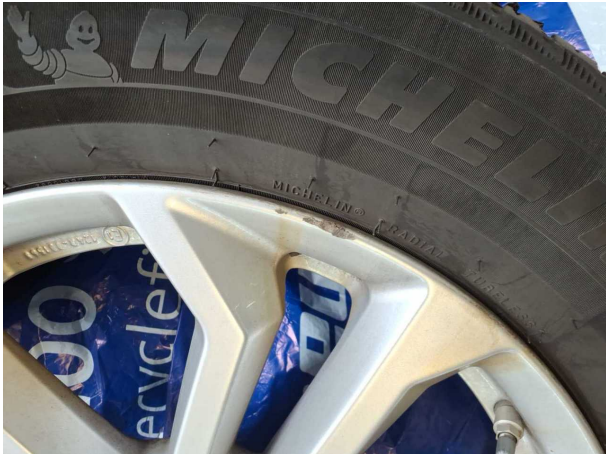
| No. | Component group | Description |
|---|---|---|
| 2 | 2nd wheel set | 1 alloy rim - Scratched - No deduction |

**Damage #2:** 2nd wheel set: 1 alloy rim - Scratched - No deduction

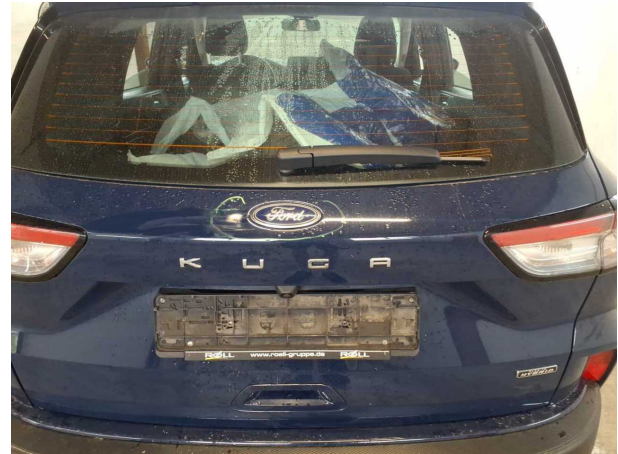
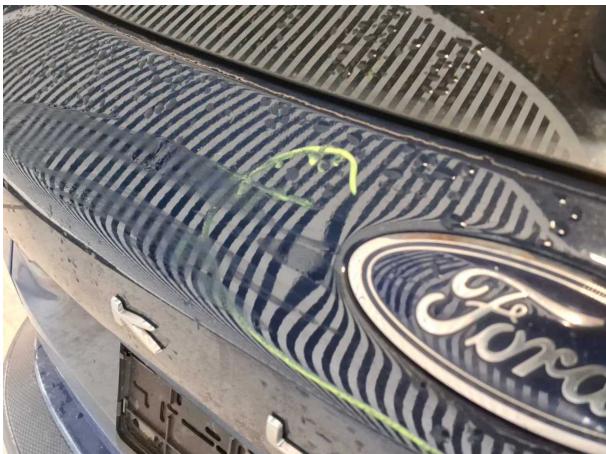
| No. | Component group | Description |
|---|---|---|
| 4 | Boot lid / rear door | Boot lid - dent(s) - Smooth repair work |

**Damage #4:** Boot lid / rear door: Boot lid - dent(s) - Smooth repair work

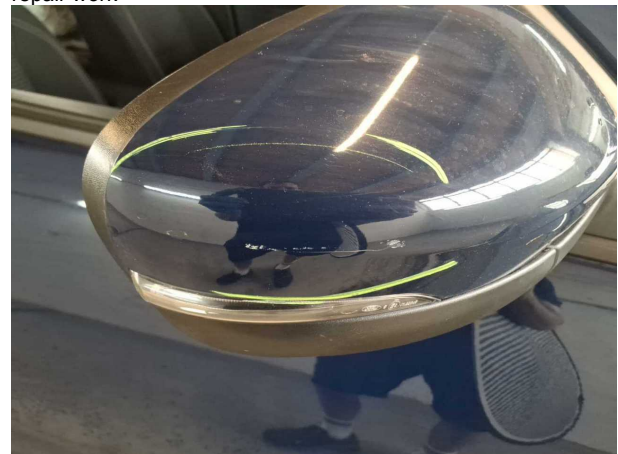
| No. | Component group | Description |
|---|---|---|
| 5 | Wing mirror - right side | Cap - Scratched - Smart repair |

**Damage #5:** Wing mirror - right side: Cap - Scratched - Smart repair

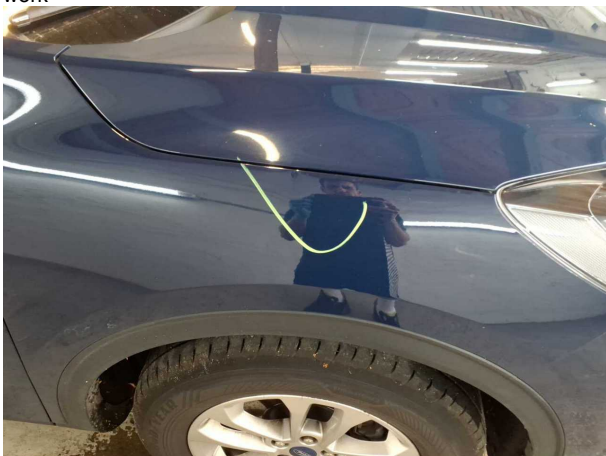
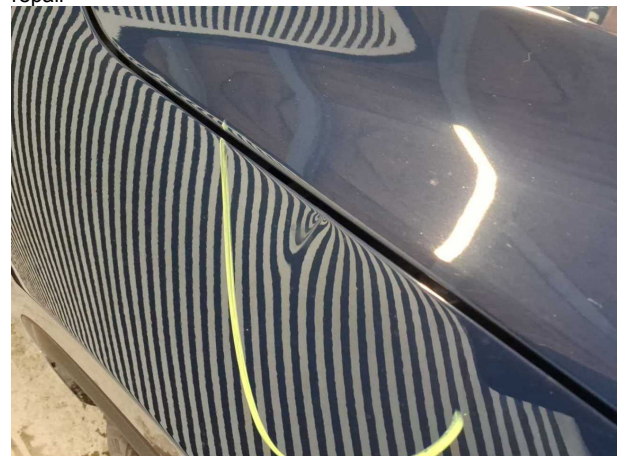
| No. | Component group | Description |
|---|---|---|
| 8 | Mudguard - right side | Mudguard - right side - Dent / paintcoat damage - Repair and paint |

**Damage #8:** Mudguard - right side: Mudguard - right side - Dent / paintcoat damage - Repair and paint

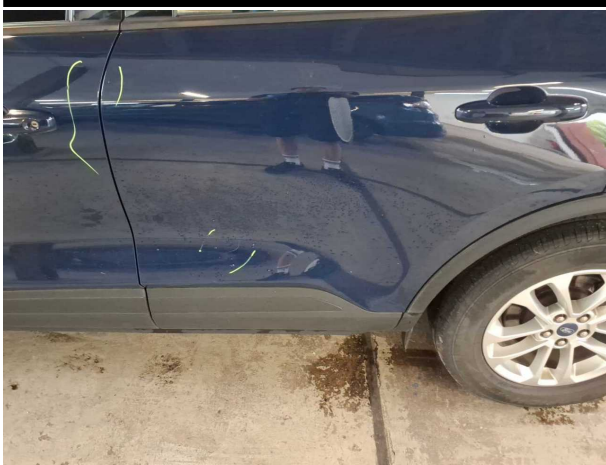
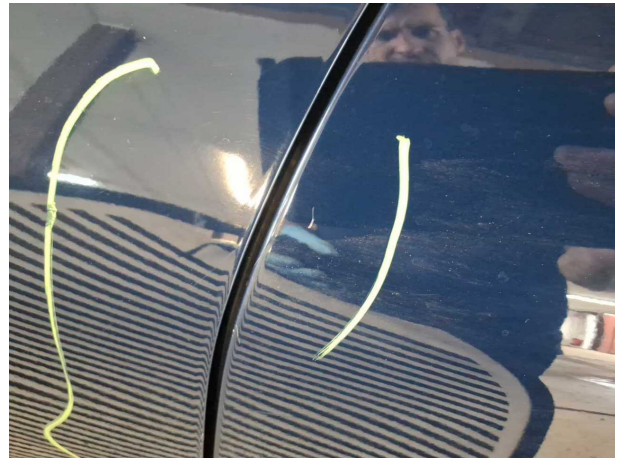
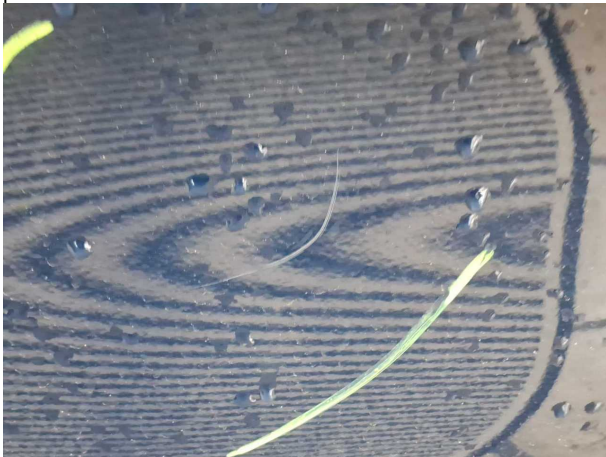
| No. | Component group | Description |
|---|---|---|
| 9 | Door - rear left side | Door - Scratched - Repair and paint |

**Damage #9:** Door - rear left side: Door - Scratched - Repair and paint

**Damage #9:** Door - rear left side: Door - Scratched - Repair a...

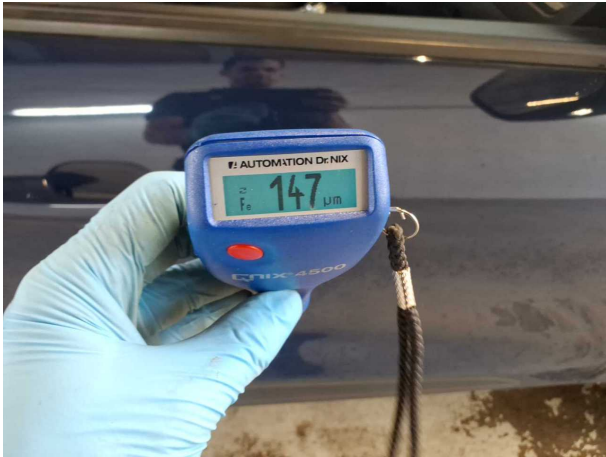
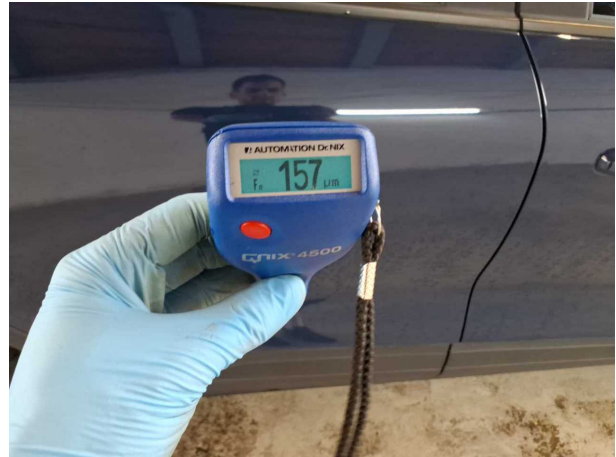
| No. | Location |
|---|---|
| 1 | Door - rear right side, Door - front right side |

**Repainting 1:** Door - rear right side, Door - front right side
