## Angaben zum Fahrzeug

## Zustandsbericht

**TÜV SÜD Auto Service GmbH**  
Römeräcker 1  
76351 Linkenheim - Hochstetten

Inspection date: 24 Jun 2026  
**Protocol number: 46172860**

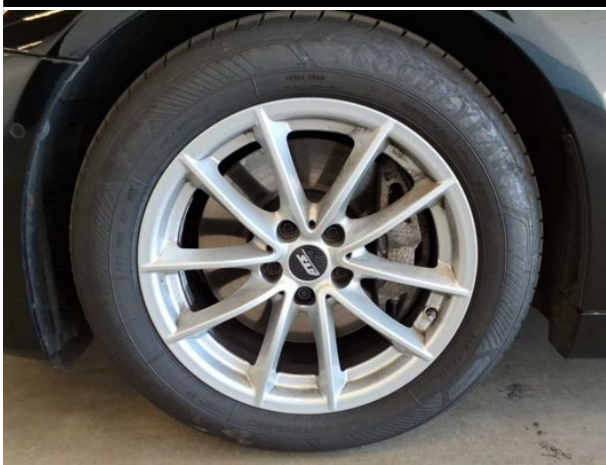
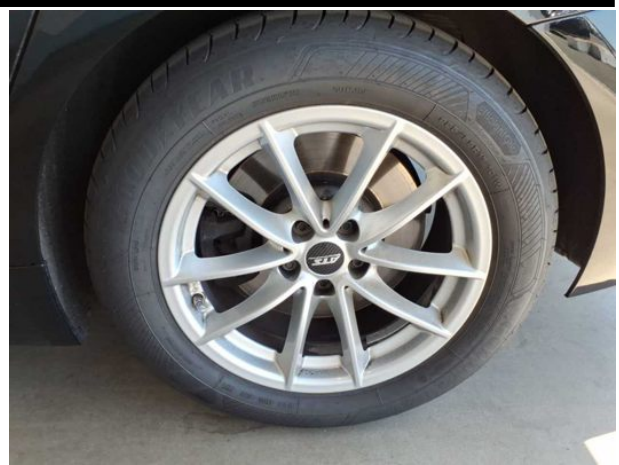
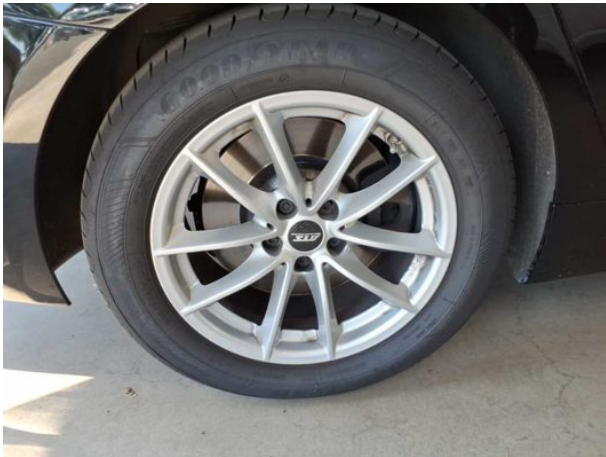
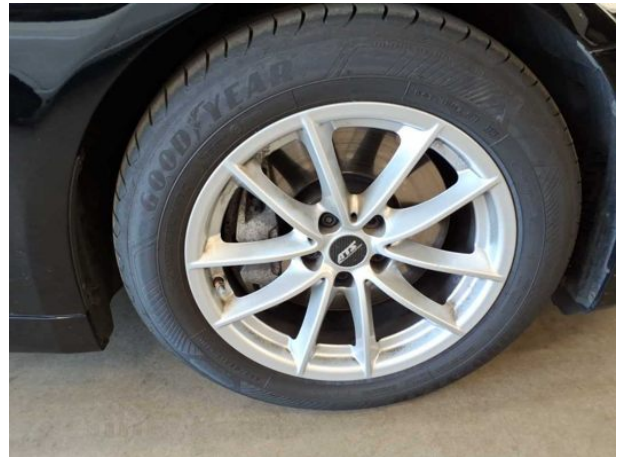
**Abbildung 25:** Montierte Bereifung

Der Verschleißzustand sowie evtl. Schäden an der Bereifung sind wertmäßig berücksichtigt.

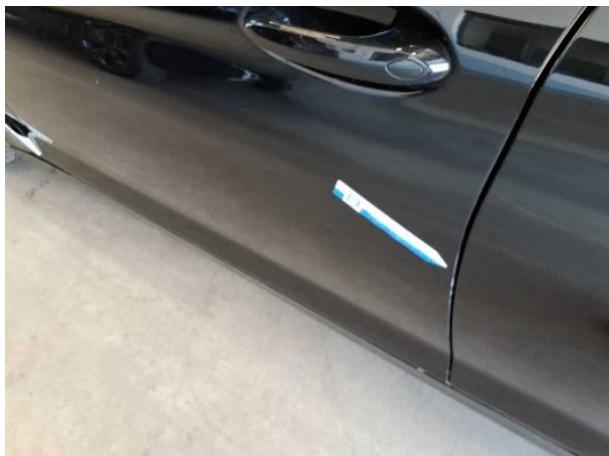
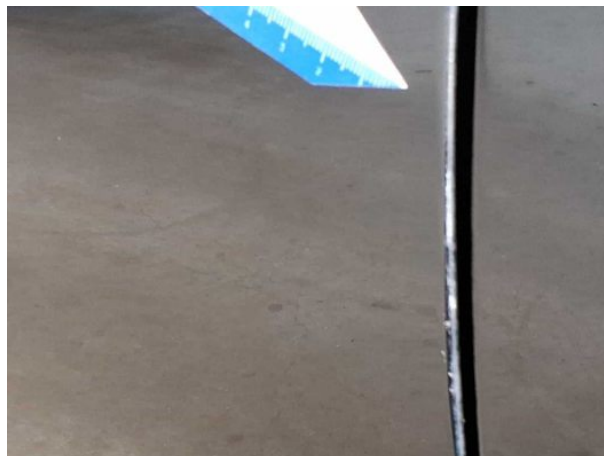
**Beschädigung #1:** Tür vorn links: Türkante - Kratzer - auslegen / polieren

| Nr. | Bauteilgruppe | Beschreibung |
|---|---|---|
| 1 | Tür vorn links | Türkante - Kratzer - auslegen / polieren |

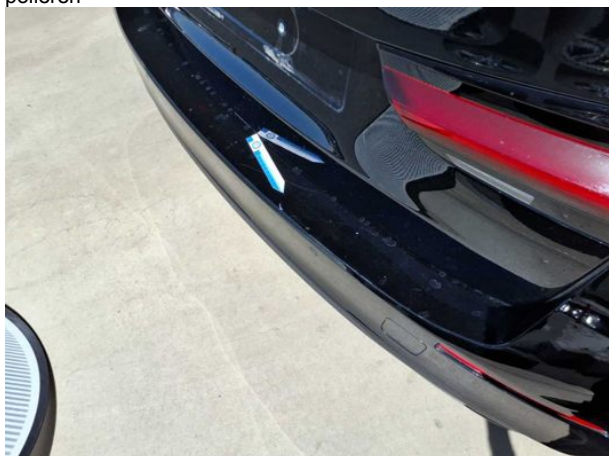
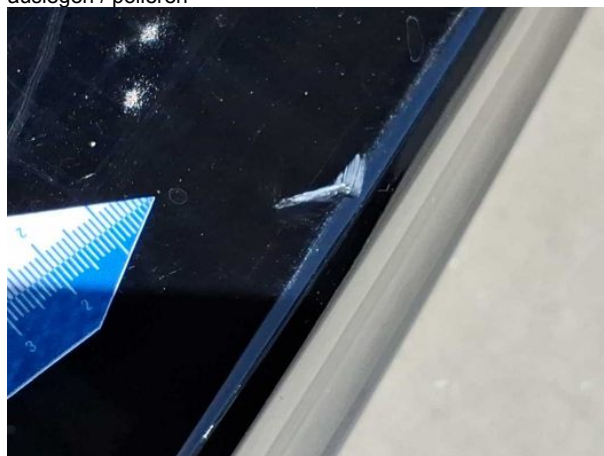
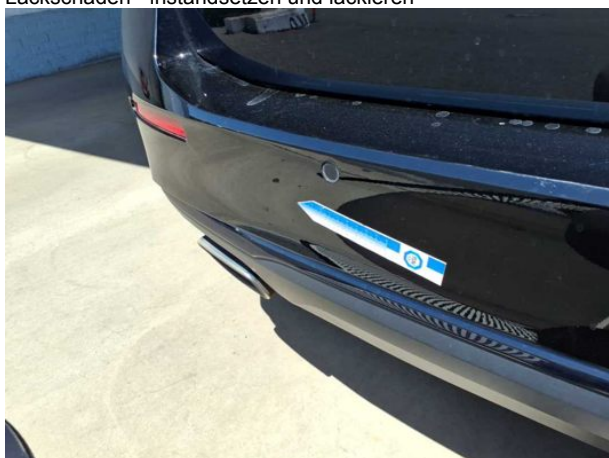
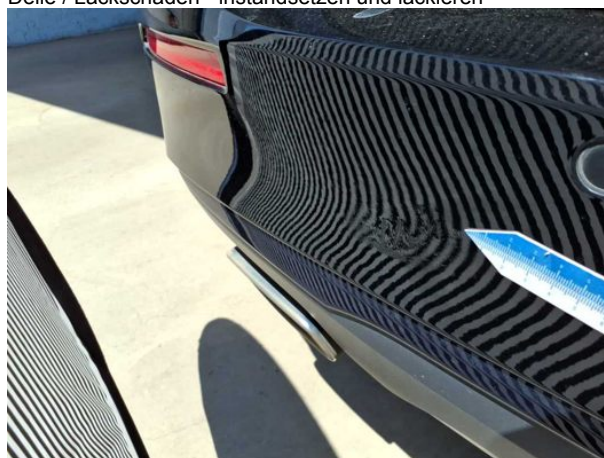
**Beschädigung #2:** Stossfänger hinten: Stossfänger hinten - Delle / Lackschaden - instandsetzen und lackieren

| Nr. | Bauteilgruppe | Beschreibung |
|---|---|---|
| 2 | Stoßfänger hinten | Stoßfänger hinten - Delle / Lackschaden - instandsetzen und lackieren |

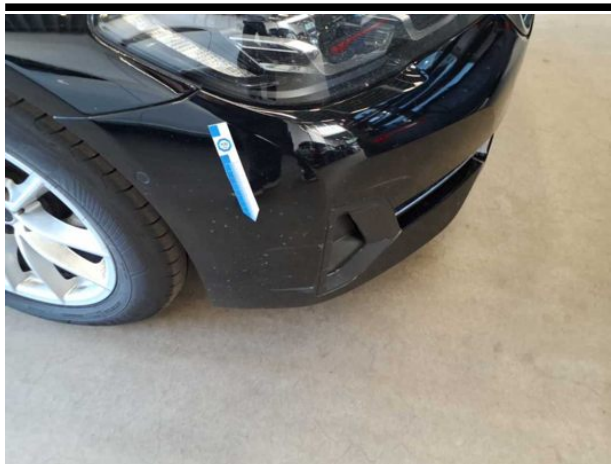
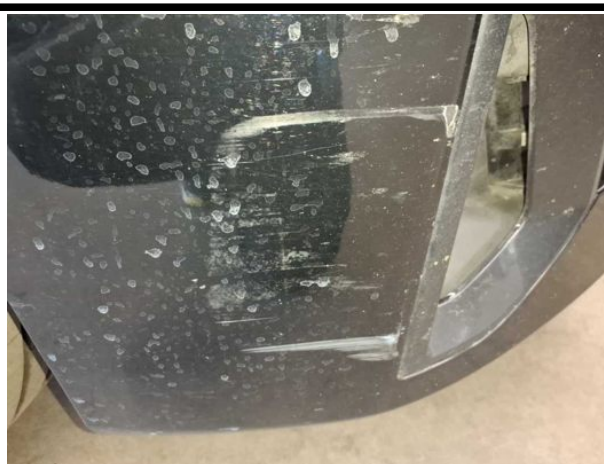
**Beschädigung #3:** Stossfänger vorn: Stossfänger vorn - Kratzer - instandsetzen und lackieren

| Nr. | Bauteilgruppe | Beschreibung |
|---|---|---|
| 3 | Stoßfänger vorn | Stoßfänger vorn - Kratzer - instandsetzen und lackieren |

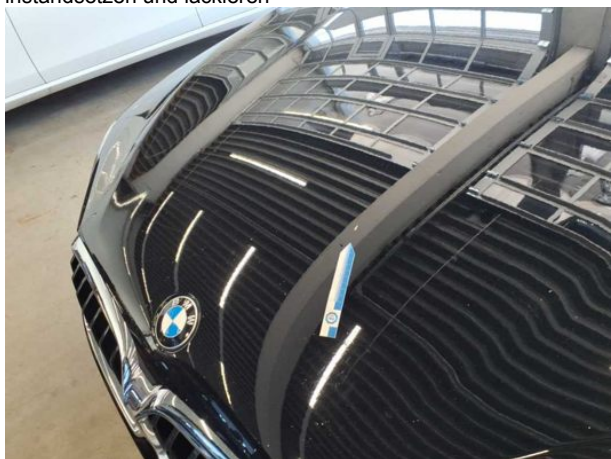
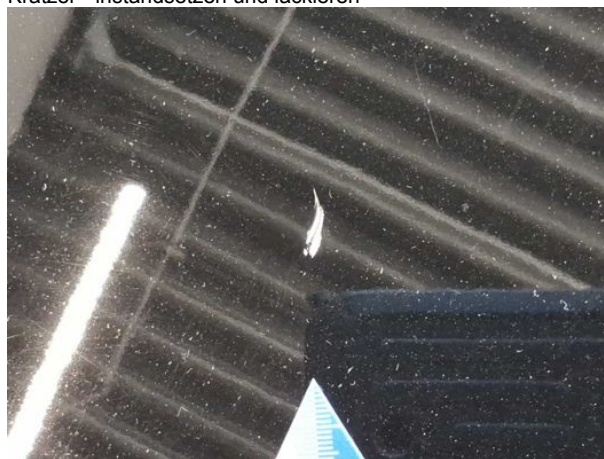
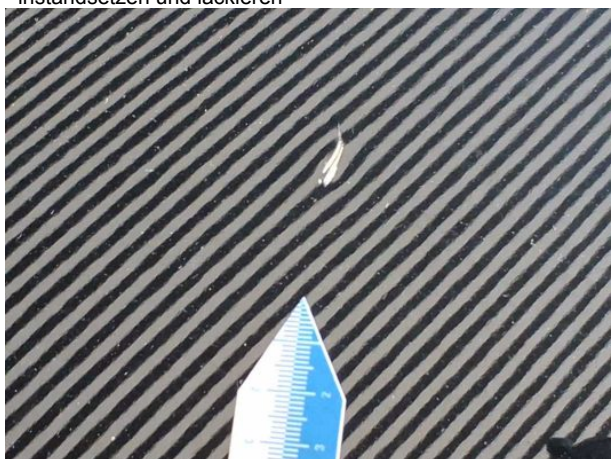
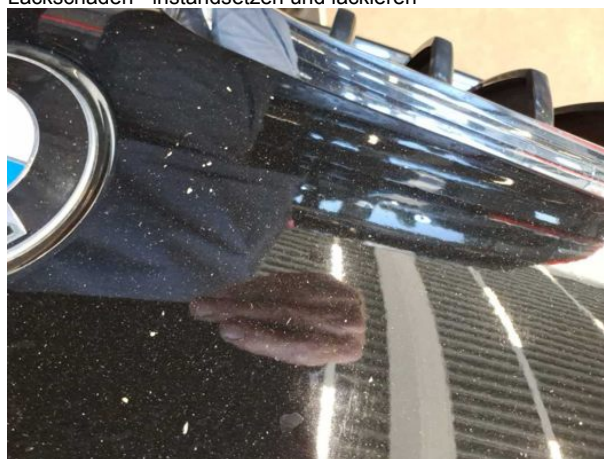
**Beschädigung #4:** Motorhaube: Motorhaube - Delle / Lackschad... - instandsetzen und lackieren

**Beschädigung #4:** Motorhaube: Motorhaube - Delle / Lackschaden - instandsetzen und lackieren

| Nr. | Bauteilgruppe | Beschreibung |
|---|---|---|
| 4 | Motorhaube | Motorhaube - Delle / Lackschaden - instandsetzen und lackieren |

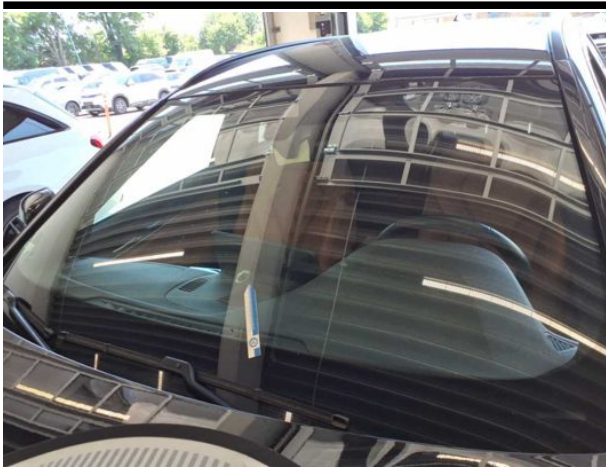
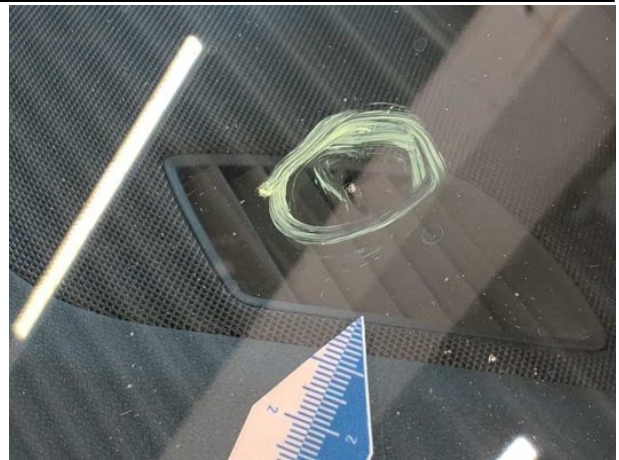
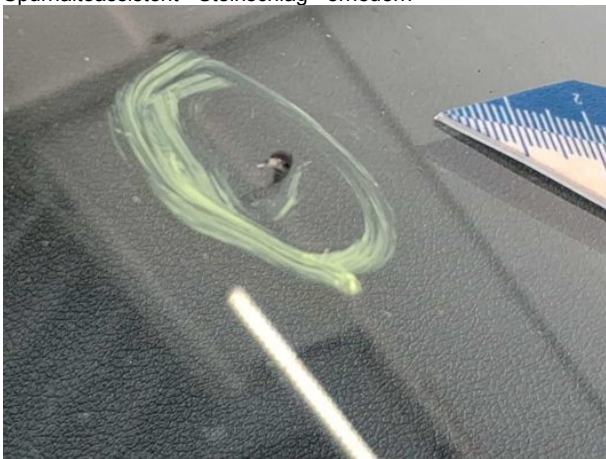
**Beschädigung #5:** Verglasung: Frontscheibe mit Spurhalteassistent - Steinschlag - erneuern

| Nr. | Bauteilgruppe | Beschreibung |
|---|---|---|
| 5 | Verglasung | Frontscheibe mit Spurhalteassistent - Steinschlag - erneuern |

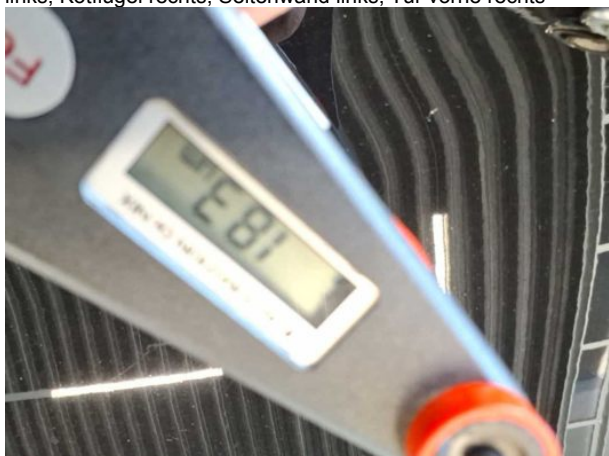
**Nachlackierung 1:** Dachholm links, Dachholm rechts, Kotflügel links, Kotflügel rechts, Seitenwand links, Tür vorne rechts

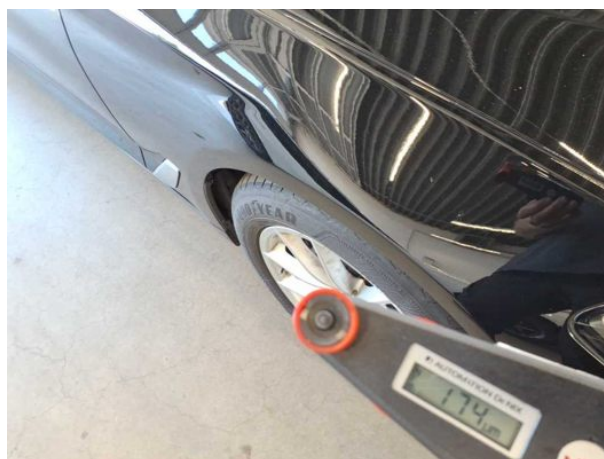
**Nachlackierung 1:** Dachholm links, Dachholm rechts, Kotflügel links, Kotflügel rechts, Seitenwand links, Tür vorne rechts

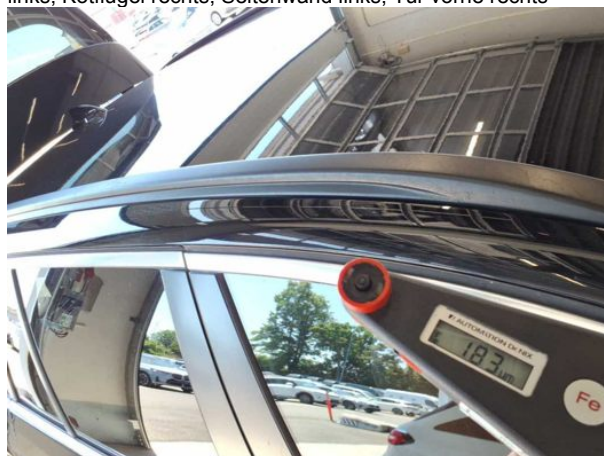
**Nachlackierung 1:** Dachholm links, Dachholm rechts, Kotflügel links, Kotflügel rechts, Seitenwand links, Tür vorne rechts

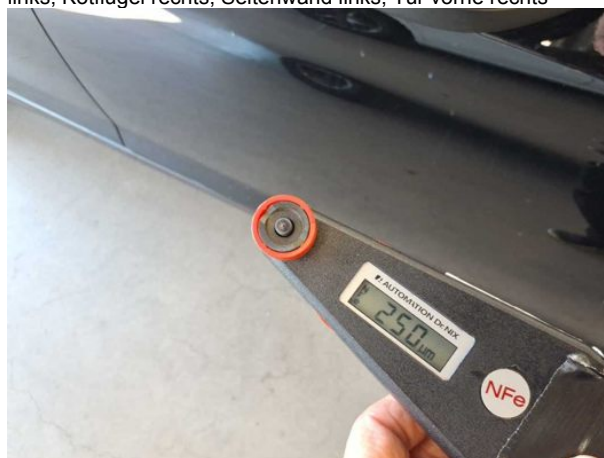
**Nachlackierung 1:** Dachholm links, Dachholm rechts, Kotflügel links, Kotflügel rechts, Seitenwand links, Tür vorne rechts

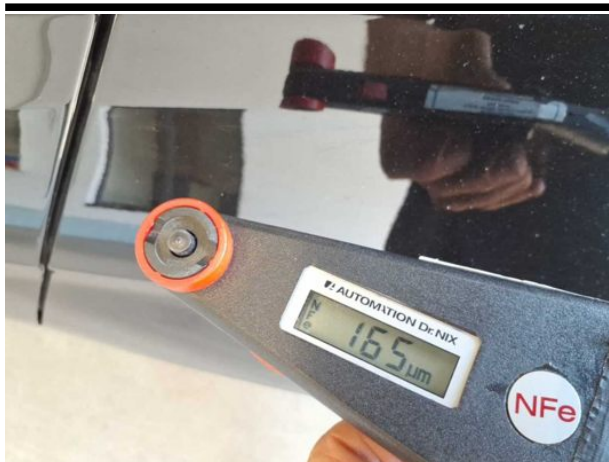
**Nachlackierung 1:** Dachholm links, Dachholm rechts, Kotflügel links, Kotflügel rechts, Seitenwand links, Tür vorne rechts

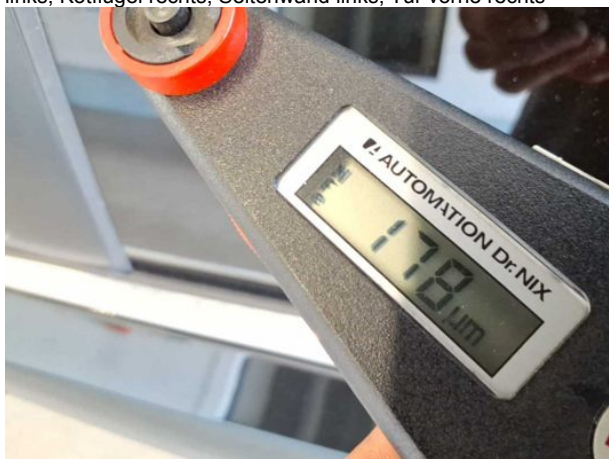
**Nachlackierung 1:** Dachholm links, Dachholm rechts, Kotflügel links, Kotflügel rechts, Seitenwand links, Tür vorne rechts

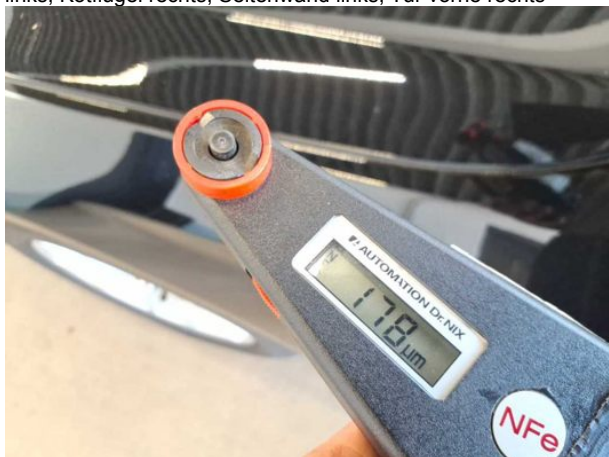
**Nachlackierung 1:** Dachholm links, Dachholm rechts, Kotflügel links, Kotflügel rechts, Seitenwand links, Tür vorne rechts

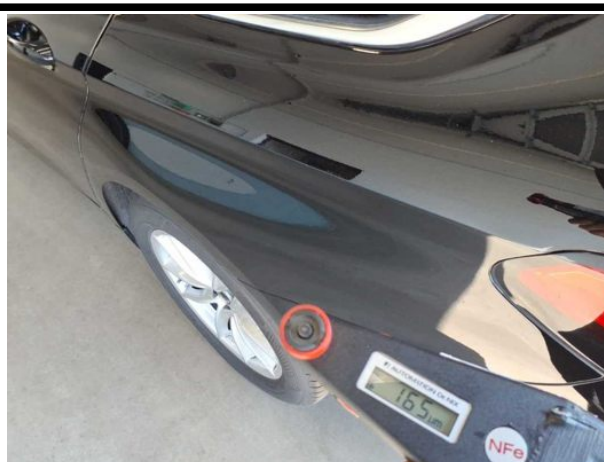
**Nachlackierung 1:** Dachholm links, Dachholm rechts, Kotflügel links, Kotflügel rechts, Seitenwand links, Tür vorne rechts

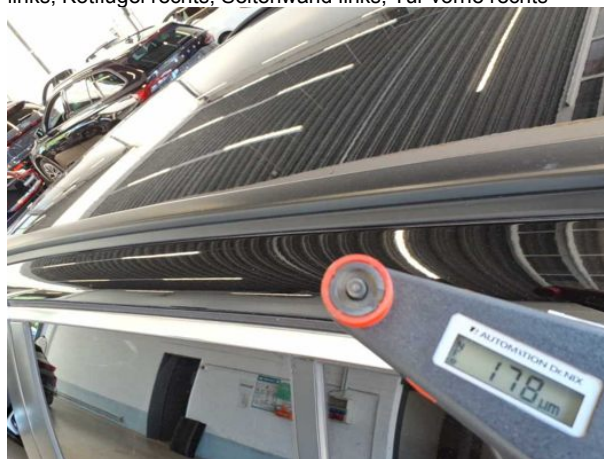
**Nachlackierung 1:** Dachholm links, Dachholm rechts, Kotflügel links, Kotflügel rechts, Seitenwand links, Tür vorne rechts

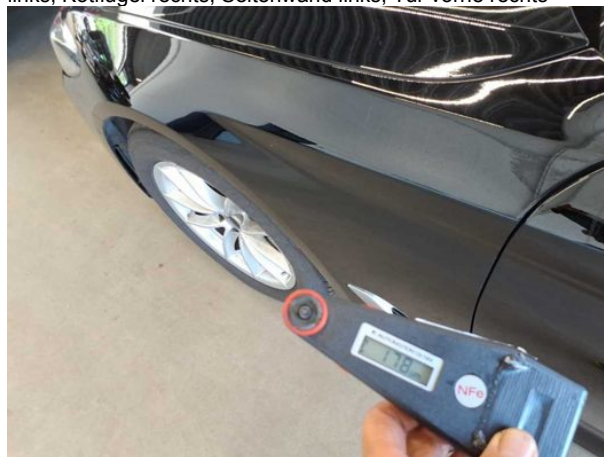
**Nachlackierung 1:** Dachholm links, Dachholm rechts, Kotflügel links, Kotflügel rechts, Seitenwand links, Tür vorne rechts

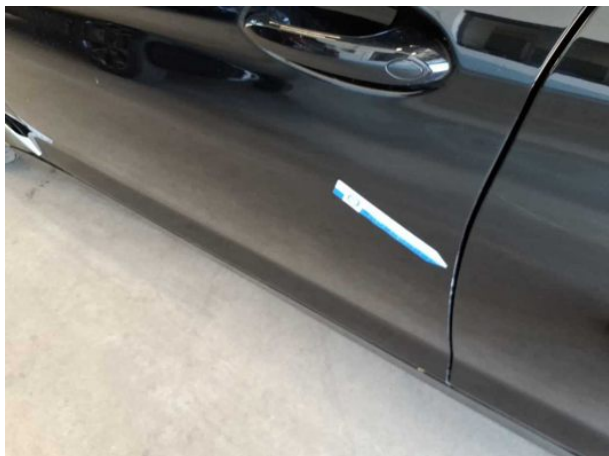
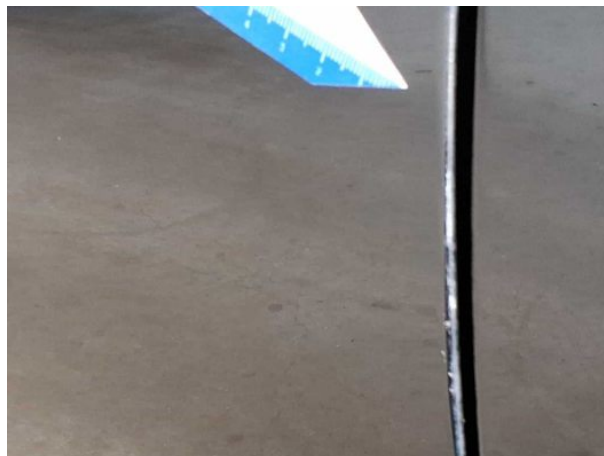
**Damage #1:** Door - front left side: Door edge - Scratch(es) - Cover / polish

| No. | Component group | Description |
|---|---|---|
| 1 | Door - front left side | Door edge - Scratch(es) - Cover / polish |

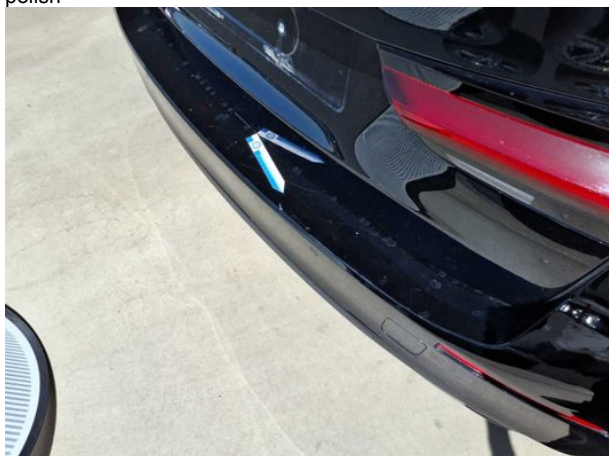
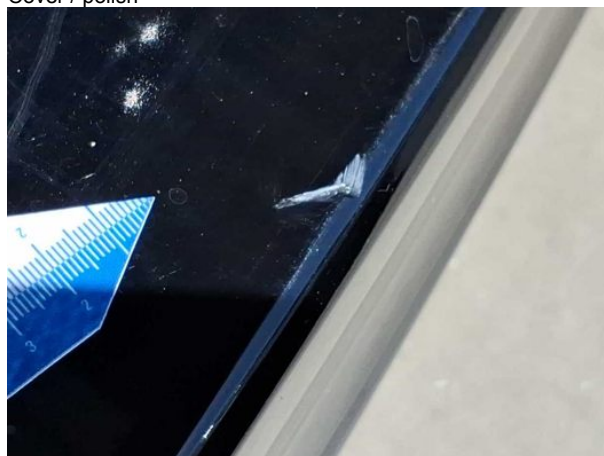
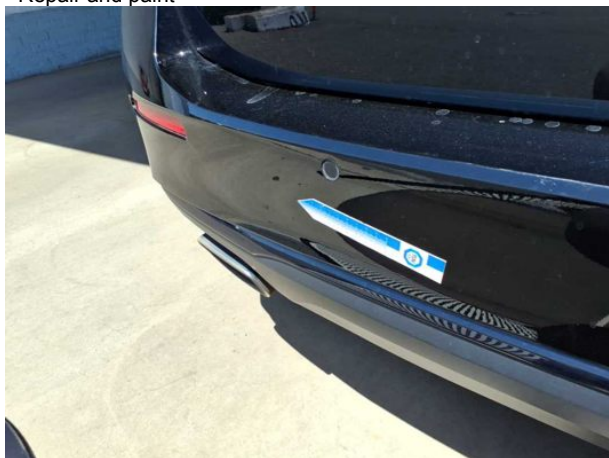
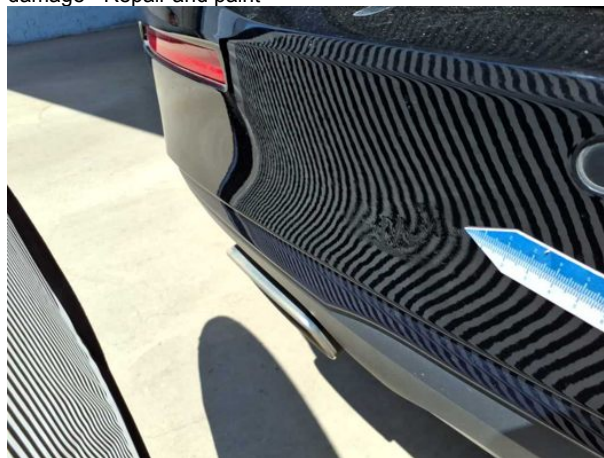
**Damage #2:** Rear bumper: Rear bumper - Dent / paintcoat damage - Repair and paint

| No. | Component group | Description |
|---|---|---|
| 2 | Rear bumper | Rear bumper - Dent / paintcoat damage - Repair and paint |

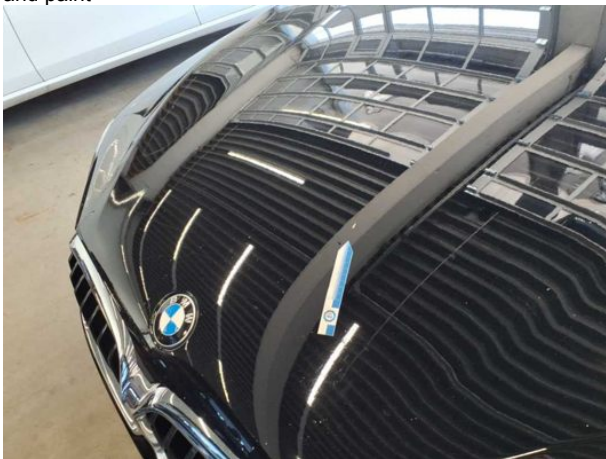
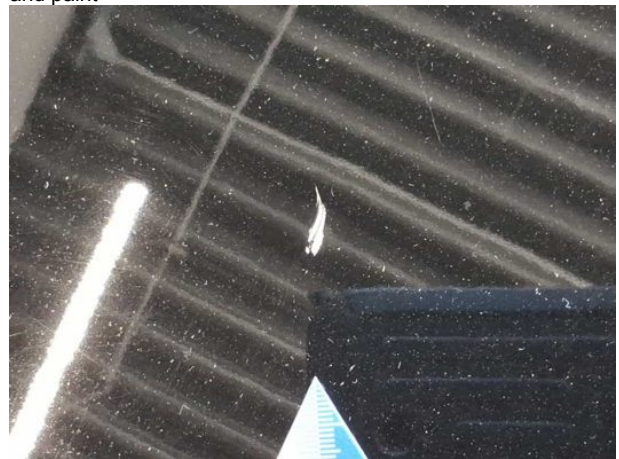
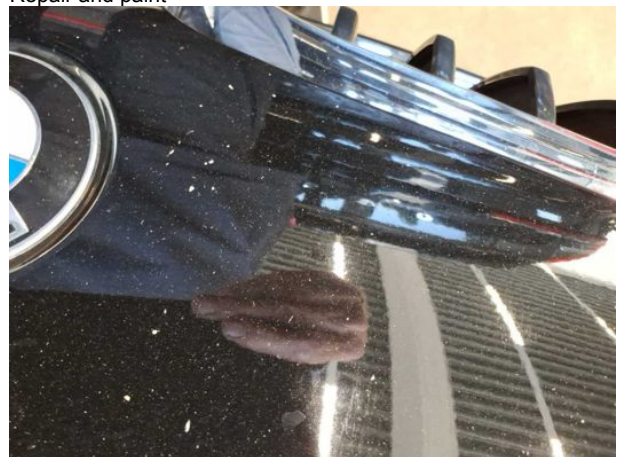
**Damage #4:** Bonnet: Bonnet - Dent / paintcoat damage - Repair and paint

| No. | Component group | Description |
|---|---|---|
| 4 | Bonnet | Bonnet - Dent / paintcoat damage - Repair and paint |

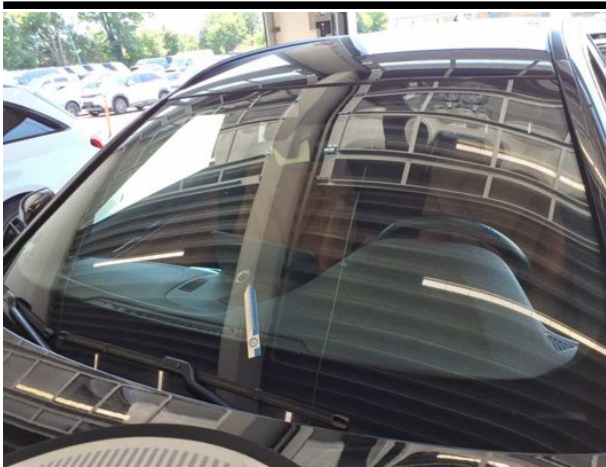
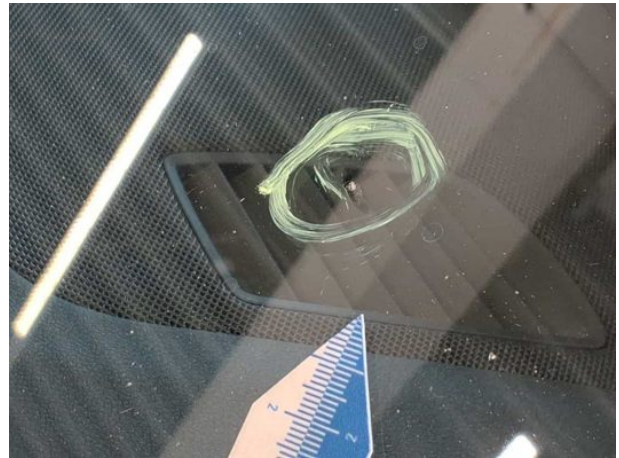
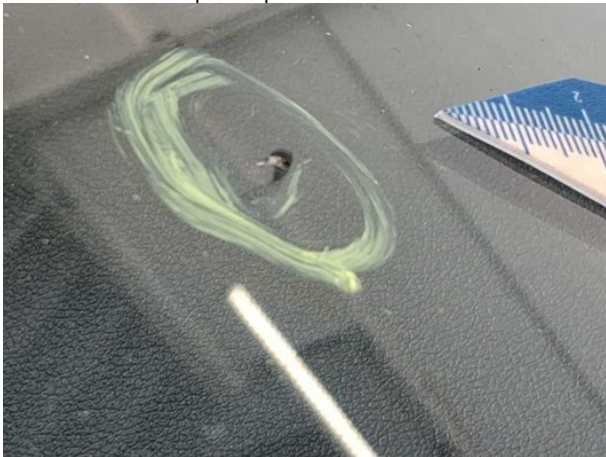
**Damage #5:** Vehicle glazing: Windscreen with lane departure assistant - Stone chips - Replace

| No. | Component group | Description |
|---|---|---|
| 5 | Vehicle glazing | Windscreen with lane departure assistant - Stone chips - Replace |

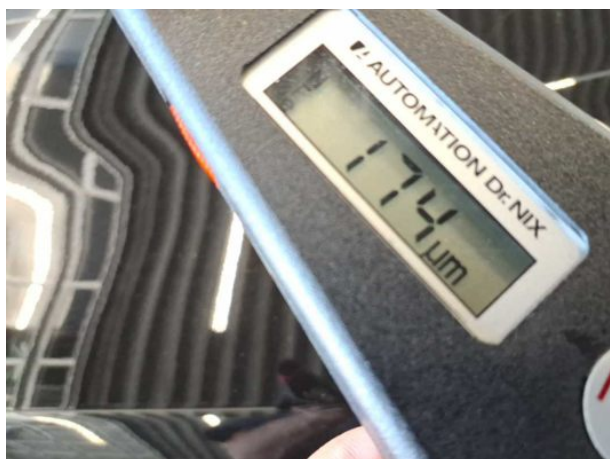
| No. | Location |
|---|---|
| 1 | Roof rail - left side, Roof rail - right side, Mudguard - left side, Mudguard - right side, Side panel - rear left side, Door - front right side, Professionally carried out, Invoice of repair done Non-existent |

**Repainting 1:** Roof rail - left side, Roof rail - right side, Mudguard - left side, Mudguard - right side, Side panel - rear left side, Door -

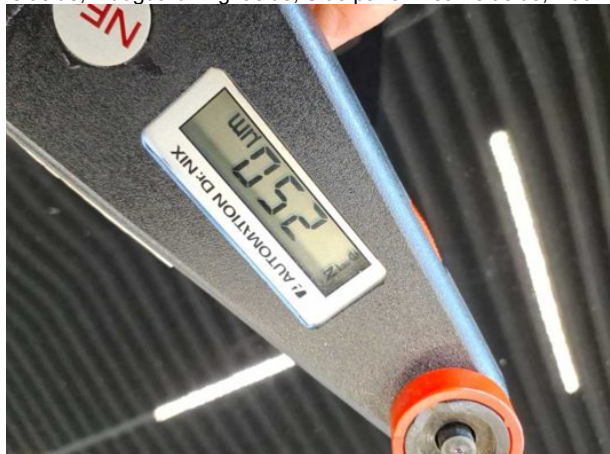
**Repainting 1:** Roof rail - left side, Roof rail - right side, Mudguard - left side, Mudguard - right side, Side panel - rear left side, Door -

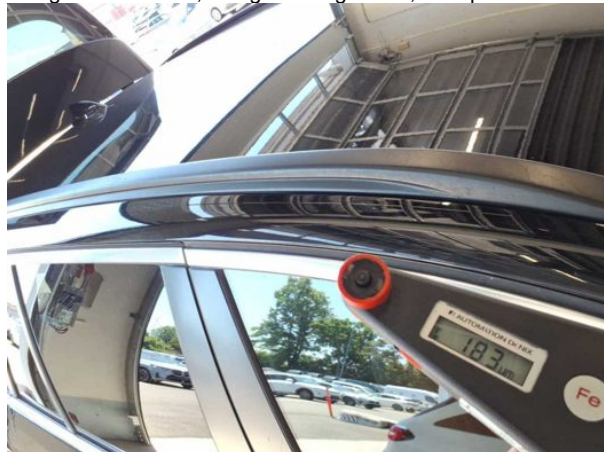
**Repainting 1:** Roof rail - left side, Roof rail - right side, Mudguard - left side, Mudguard - right side, Side panel - rear

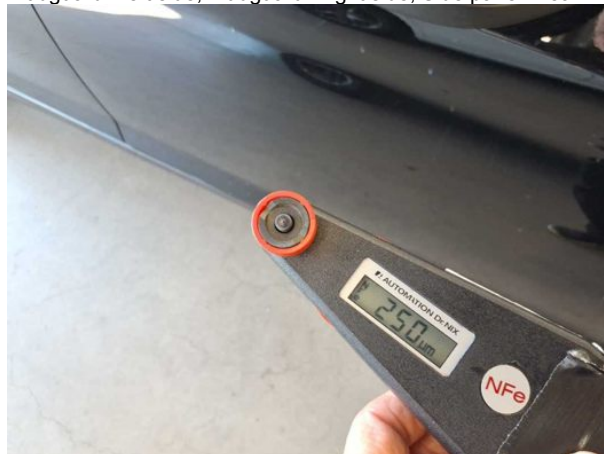
**Repainting 1:** Roof rail - left side, Roof rail - right side, Mudguard - left side, Mudguard - right side, Side panel - rear

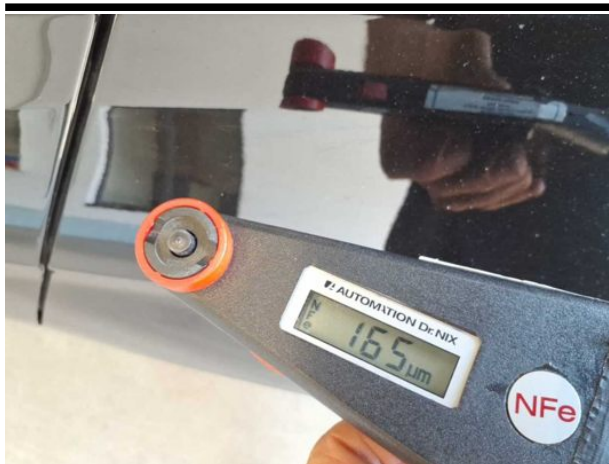
**Repainting 1:** Roof rail - left side, Roof rail - right side, Mudguard - left side, Mudguard - right side, Side panel - rear

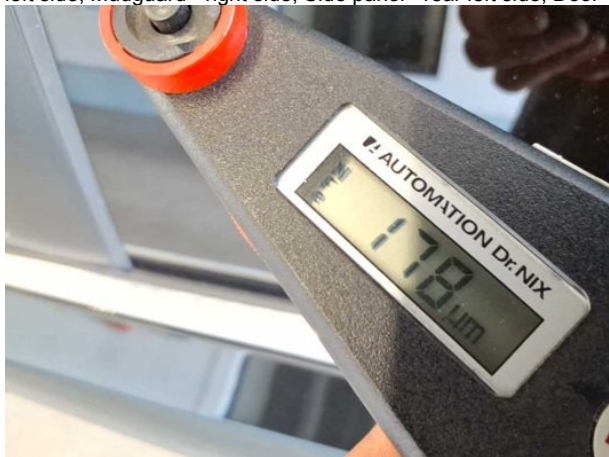
**Repainting 1:** Roof rail - left side, Roof rail - right side, Mudguard - left side, Mudguard - right side, Side panel - rear left side, Door -

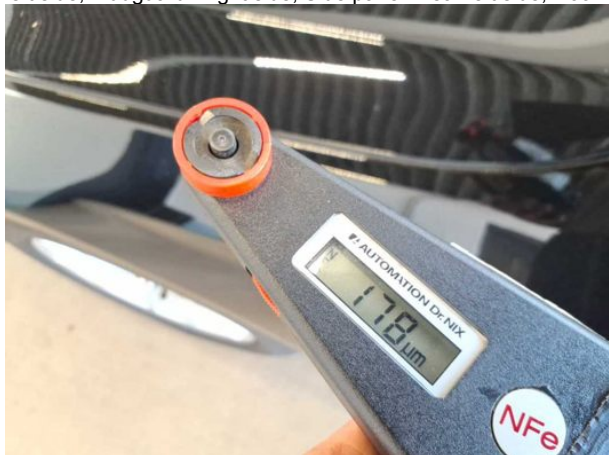
**Repainting 1:** Roof rail - left side, Roof rail - right side, Mudguard - left side, Mudguard - right side, Side panel - rear left side, Door -

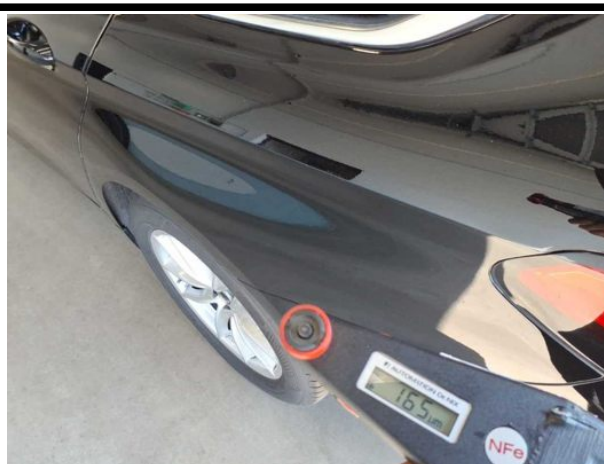
**Repainting 1:** Roof rail - left side, Roof rail - right side, Mudguard - left side, Mudguard - right side, Side panel - rear left side, Door -

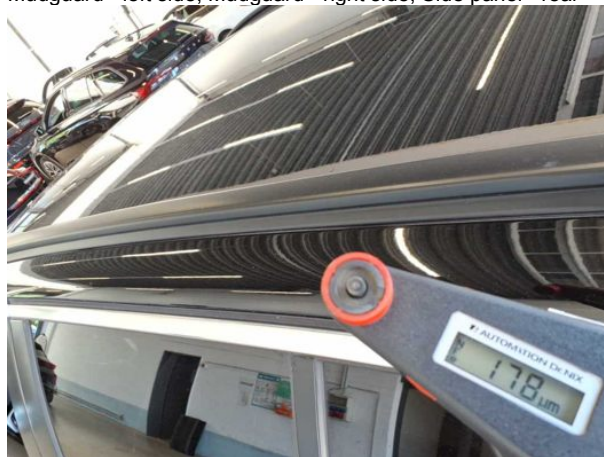
**Repainting 1:** Roof rail - left side, Roof rail - right side, Mudguard - left side, Mudguard - right side, Side panel - rear

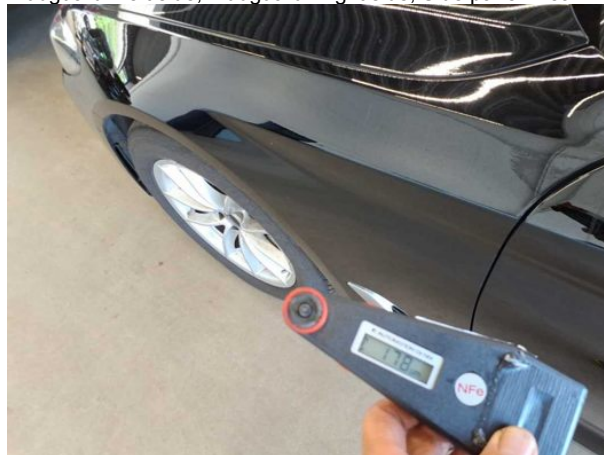
**Repainting 1:** Roof rail - left side, Roof rail - right side, Mudguard - left side, Mudguard - right side, Side panel - rear
