## » Übersicht

| <b>Berichts-Nr:</b> | 9767731 |

| <b>Hersteller:</b> | Audi |
| <b>Modell:</b> | A7 |

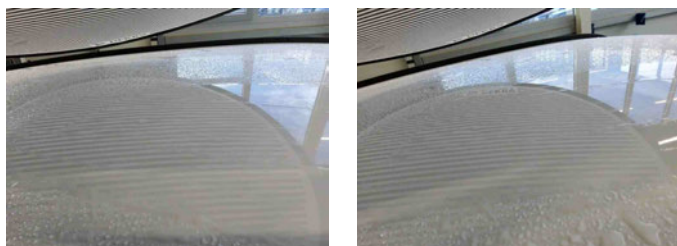
| Nr | Bauteil | Schadensbeschreibung | Reparaturempfehlung |
|---|---|---|---|
| 6 | Dach | Delle(n) | Kaltdrücken |

## 6 - Dach - Delle(n) - Kaltdrücken

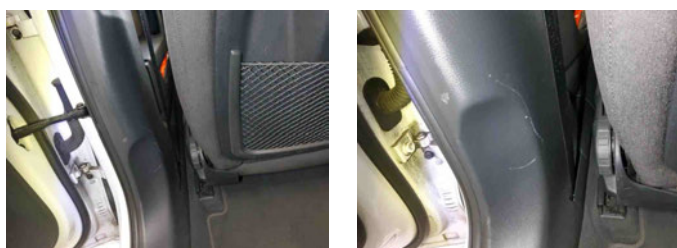
| Nr | Bauteil | Schadensbeschreibung | Reparaturempfehlung |
|---|---|---|---|
| 7 | B-Säule links | Kratzer | Ersetzen |

## 7 - B-Säule links - Kratzer - Ersetzen

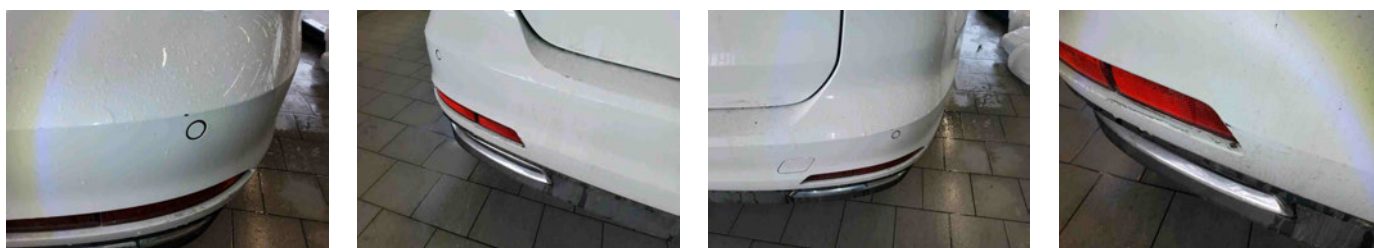
| Nr | Bauteil | Schadensbeschreibung | Reparaturempfehlung |
|---|---|---|---|
| 8 | Stoßfänger hinten | Kratzer | Auslegen + Polieren |

## 8 - Stoßfänger hinten - Kratzer - Auslegen + Polieren

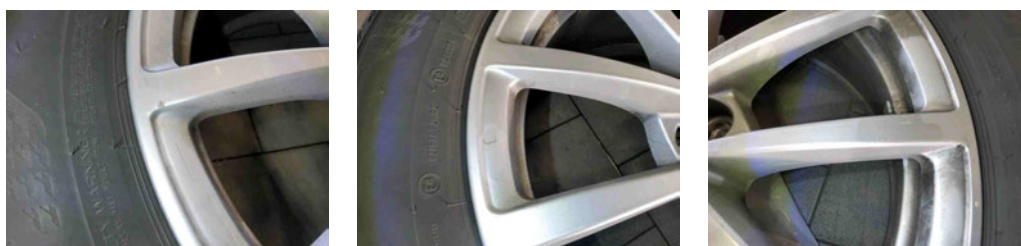
| Nr | Bauteil | Schadensbeschreibung | Reparaturempfehlung |
|---|---|---|---|
| 1 | Zusätzliche Felge(n) | Kratzer | Akzeptabel (Gebrauchsspur) |

### 1 - Zusätzliche Felge(n) - Kratzer - Akzeptabel (Gebrauchsspur)
