**Fahrzeug:** LAND ROVER Discovery Sport P300e AWD Automatik R-DYNAMIC S Sports Utility  
Vehicle 5-türig 1498 ccm 309 PS / 227 KW Elektrisch 8-Gang Automatik

## Zustandsbericht

Besichtigungsdatum: 10.06.2026  
**Protokollnummer: 45870759**  
Anlieferungsdatum: 10.06.2026

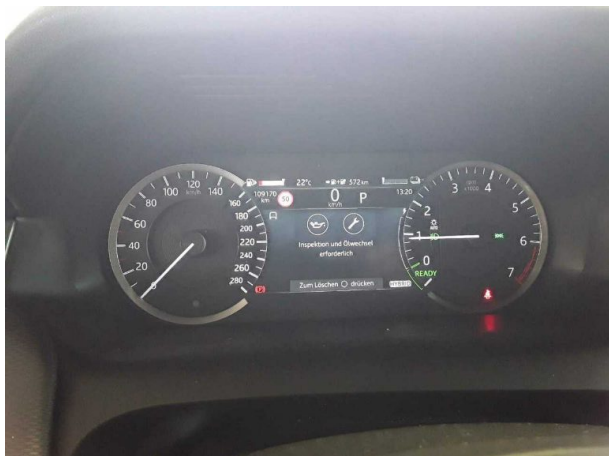
| Nr. | Bauteilgruppe | Beschreibung |
|---|---|---|
| 2 | Sonstiges | Inspektion/Wartung (Wartung nicht zurückgesetzt) - kein Abzug |

**Beschädigung #2:** Sonstiges: Inspektion/Wartung (Wartung nicht zurückgesetzt) - kein Abzug

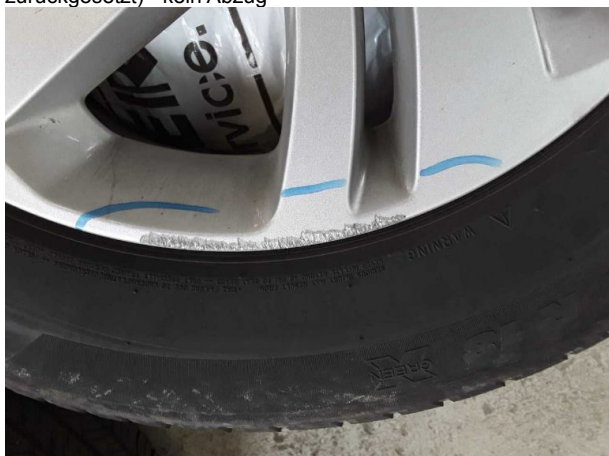
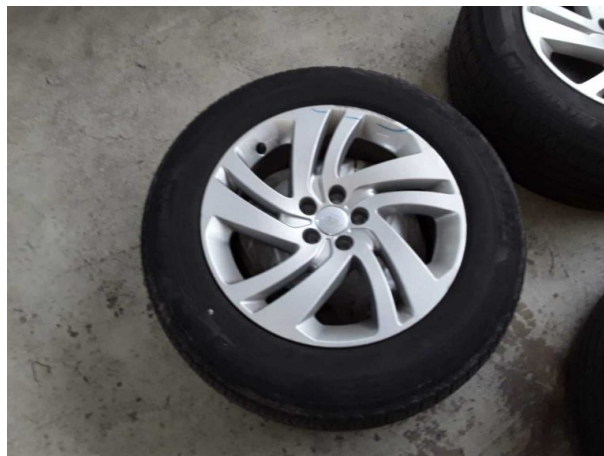
| Nr. | Bauteilgruppe | Beschreibung |
|---|---|---|
| 4 | 2.Radsatz | 1 Leichtmetallfelge - verkratzt / verschürft - Wertminderung |

**Beschädigung #4:** 2.Radsatz: 1 Leichtmetallfelge - verkratzt / verschürft - Wertminderung

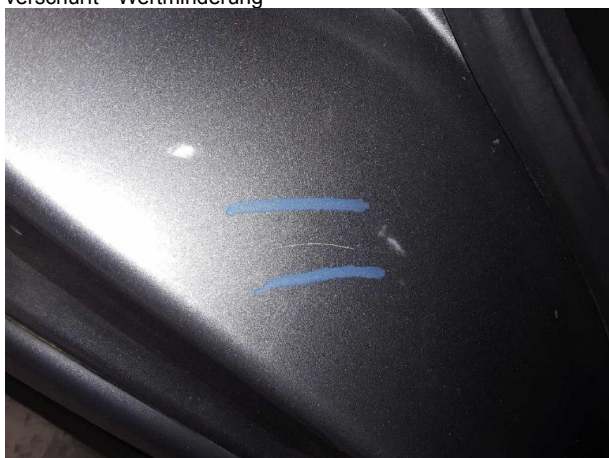
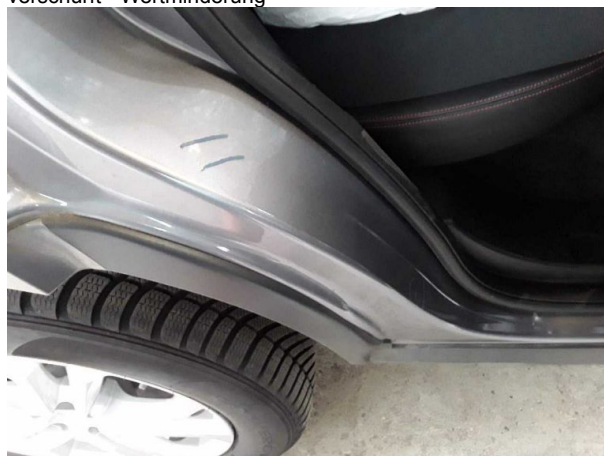
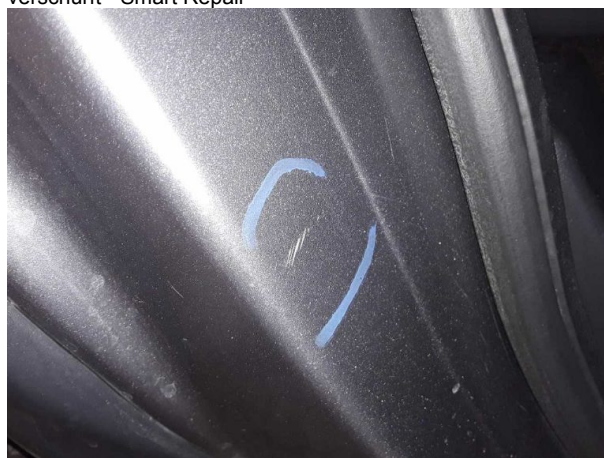
| Nr. | Bauteilgruppe | Beschreibung |
|---|---|---|
| 5 | Seitenwand rechts | Einstieg - verkratzt / verschürft - Smart Repair |

**Beschädigung #5:** Seitenwand rechts: Einstieg - verkratzt / verschürft - Smart Repair

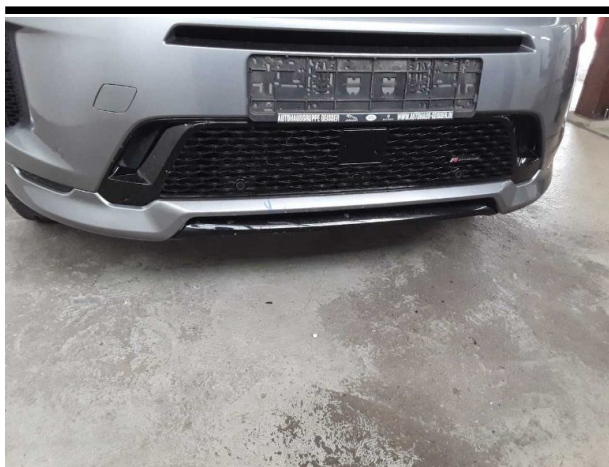
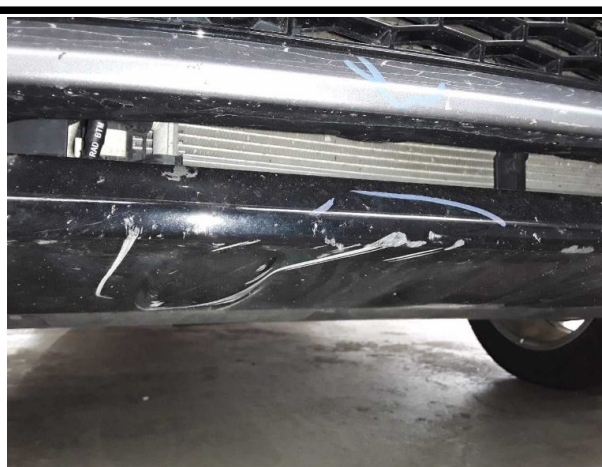
| Nr. | Bauteilgruppe | Beschreibung |
|---|---|---|
| 6 | Stoßfänger vorn | Blende Stoßfänger vorn - verkratzt / verschürft - erneuern |

**Beschädigung #6:** Stossfänger vorn: Blende Stossfänger vorn - verkratzt / verschürft - erneuern

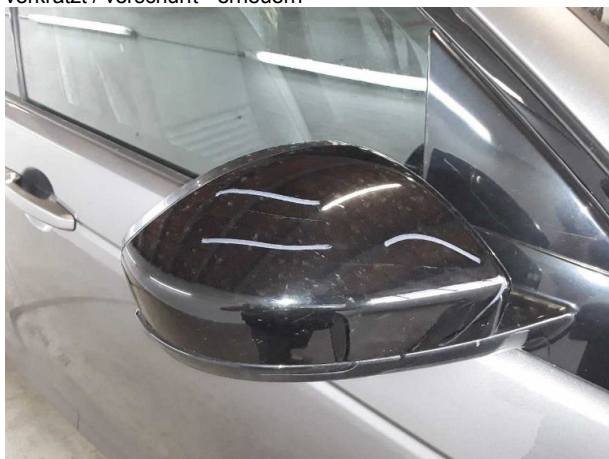
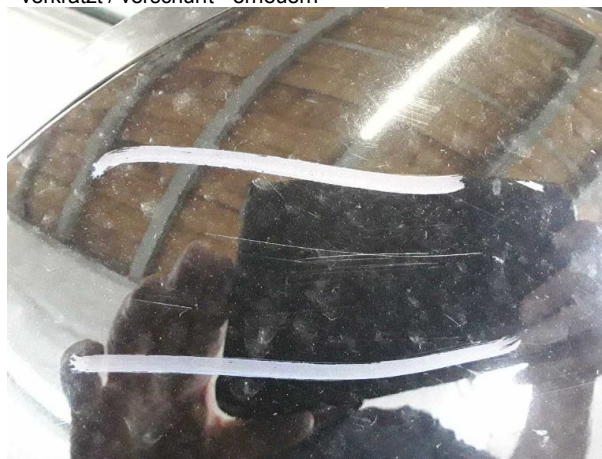
| Nr. | Bauteilgruppe | Beschreibung |
|---|---|---|
| 7 | Außenspiegel rechts | Abdeckkappe - verkratzt / verschürft - Smart Repair |

**Beschädigung #7:** Außenspiegel rechts: Abdeckkappe - verkratzt / verschürft - Smart Repair

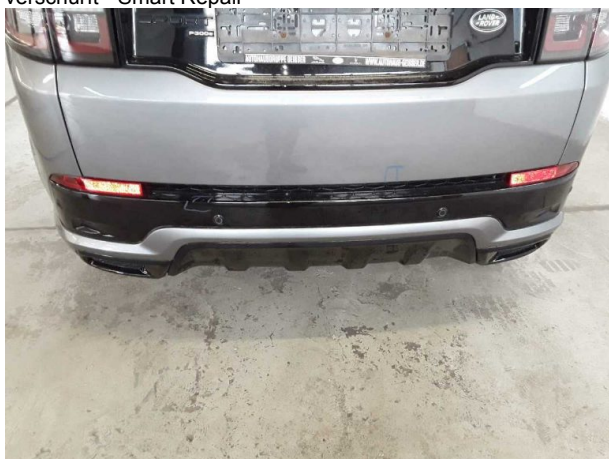
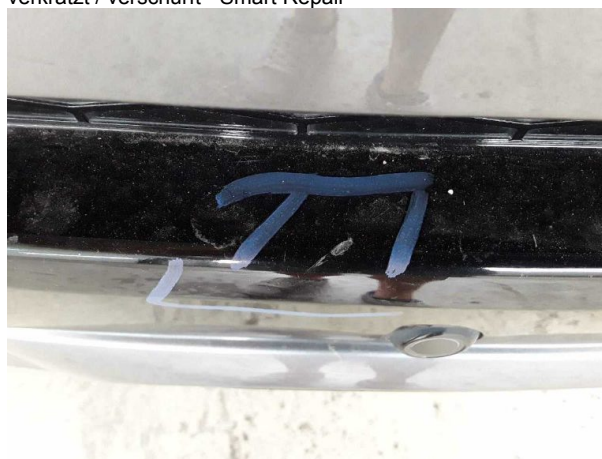
| Nr. | Bauteilgruppe | Beschreibung |
|---|---|---|
| 8 | Stoßfänger hinten | Spoiler - verkratzt / verschürft - erneuern |

**Beschädigung #8:** Stossfänger hinten: Spoiler - verkratzt / verschürft - erneuern

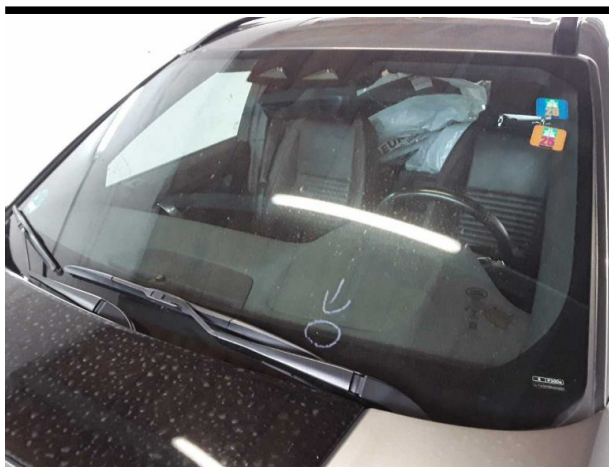
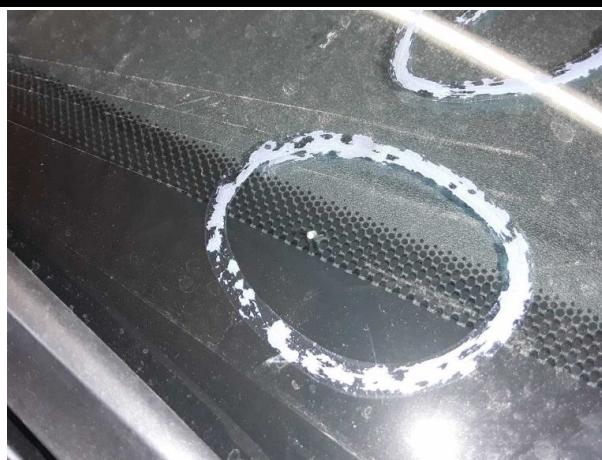
| Nr. | Bauteilgruppe | Beschreibung |
|---|---|---|
| 9 | Verglasung | Frontscheibe (Rissbildung) - Steinschlag - erneuern |

**Beschädigung #9:** Verglasung: Frontscheibe (Rissbildung) - Steinschlag - erneuern

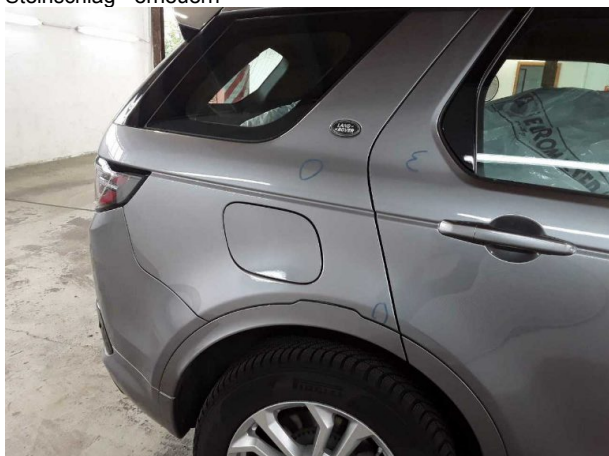
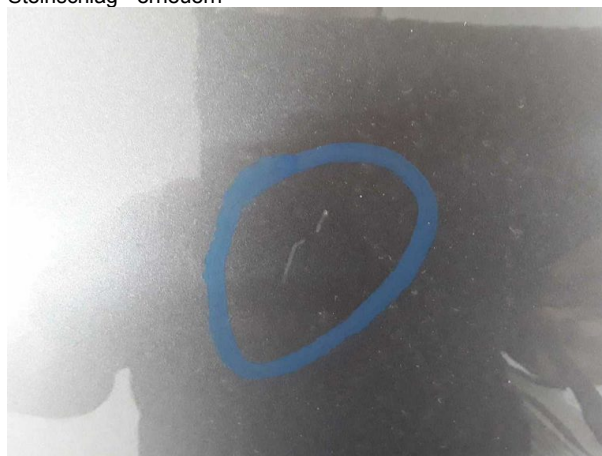
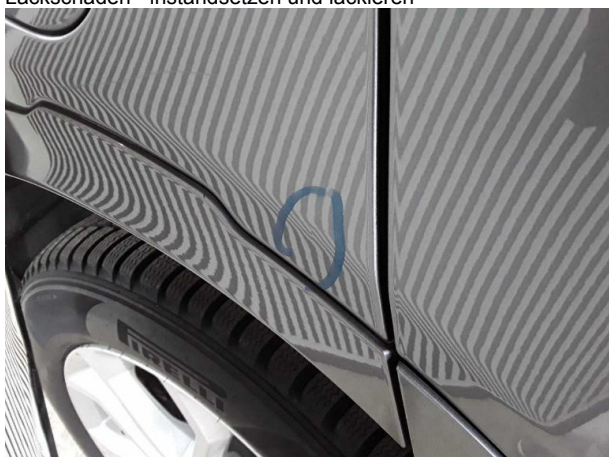
| Nr. | Bauteilgruppe | Beschreibung |
|---|---|---|
| 10 | Seitenwand rechts | Seitenwand - Delle / Lackschaden - instandsetzen und lackieren |

**Beschädigung #10:** Seitenwand rechts: Seitenwand - Delle / Lackschaden - instandsetzen und lackieren

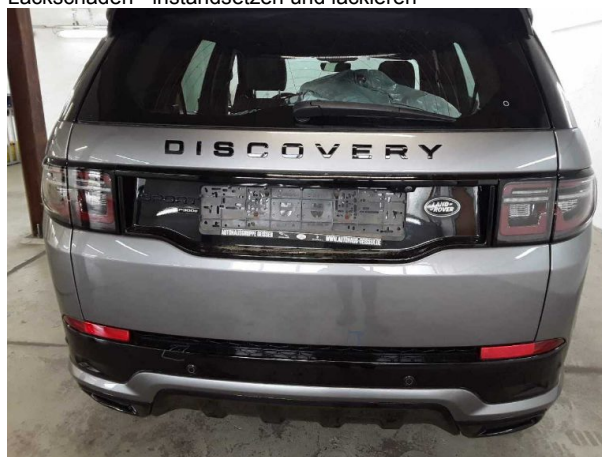
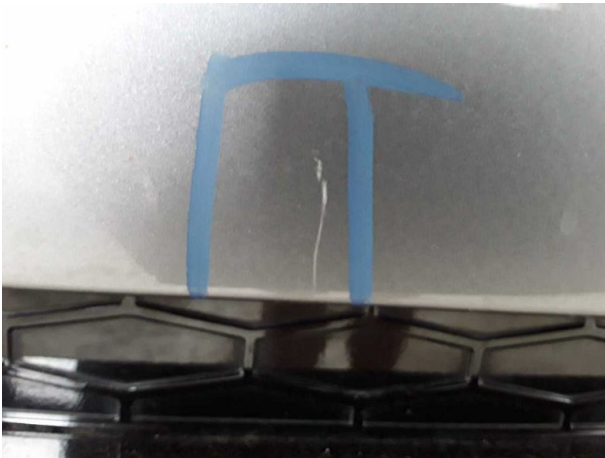
| Nr. | Bauteilgruppe | Beschreibung |
|---|---|---|
| 11 | Heckklappe/-tür | Heckklappe - verkratzt / verschürft - lackieren |

**Beschädigung #11:** Heckklappe/-tür: Heckklappe - verkratzt / verschürft - lackieren

**Beschädigung #11:** Heckklappe/-tür: Heckklappe - verkratzt /  
verschürft - lackieren

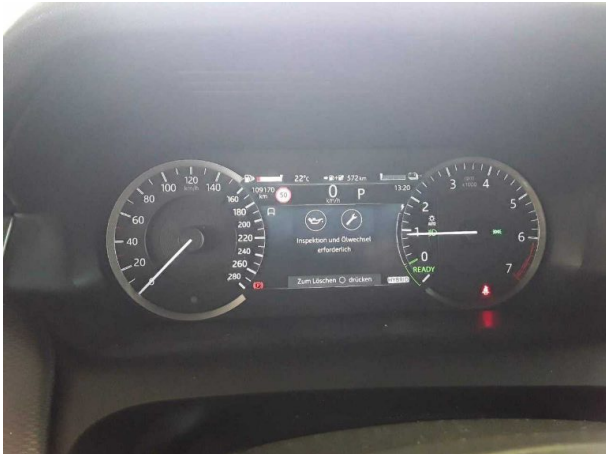
**Damage #2:** Misc.: Inspection / maintenance (Wartung nicht zurückgesetzt) - No deduction

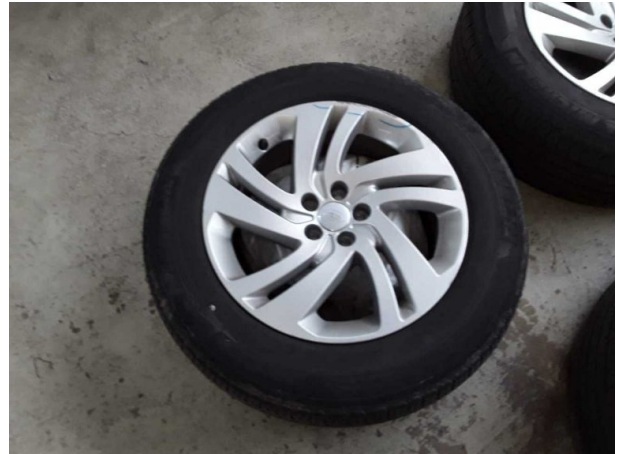
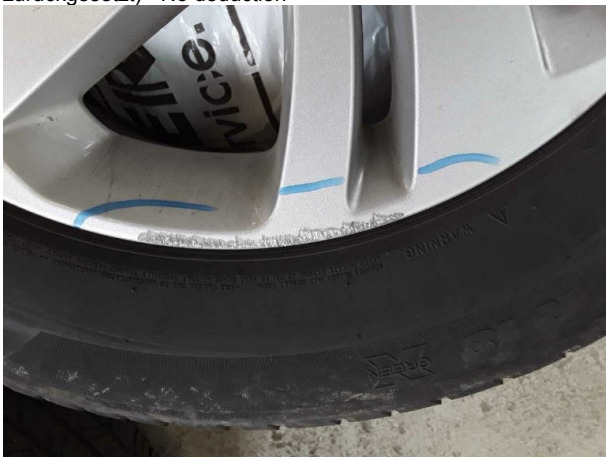
**Damage #4:** 2nd wheel set: 1 alloy rim - Scratched - Loss in value

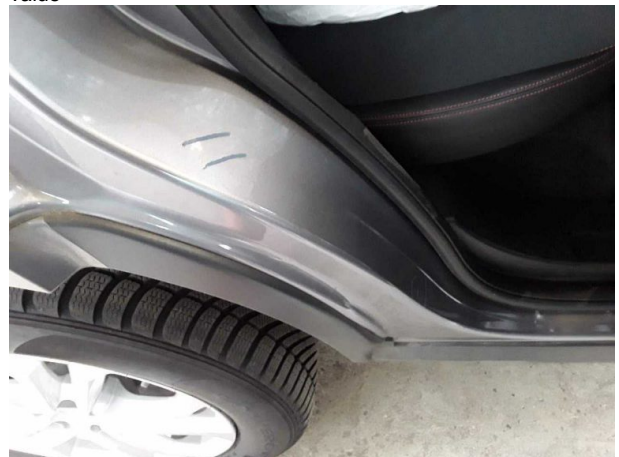
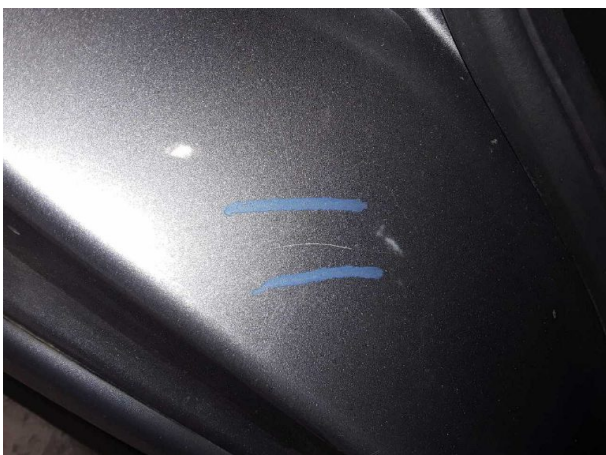
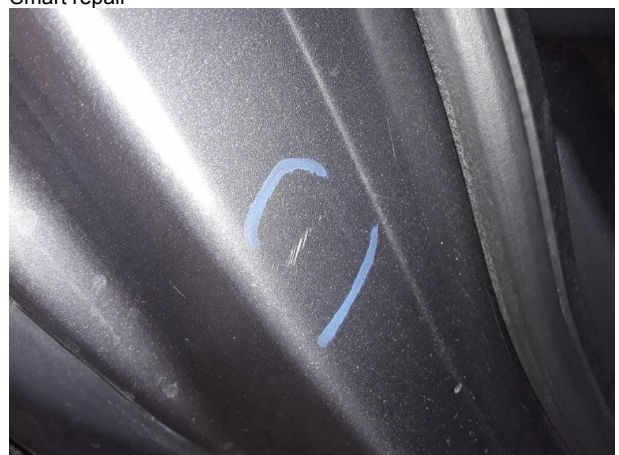
**Damage #5:** Side panel - rear right side: Sill - Scratched - Smart repair

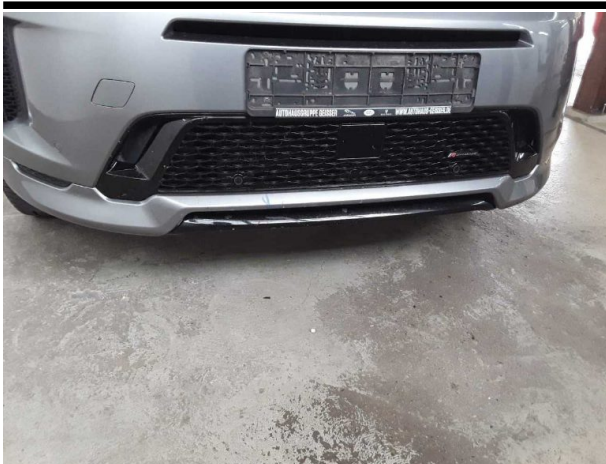
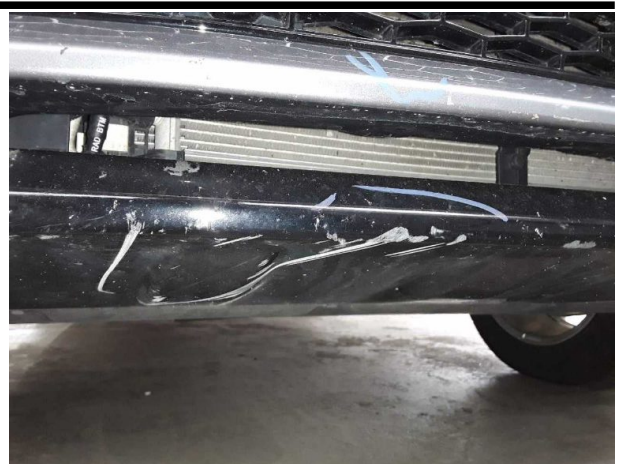
**Damage #6:** Front bumper: Cover bumper - front - Scratched - Replace

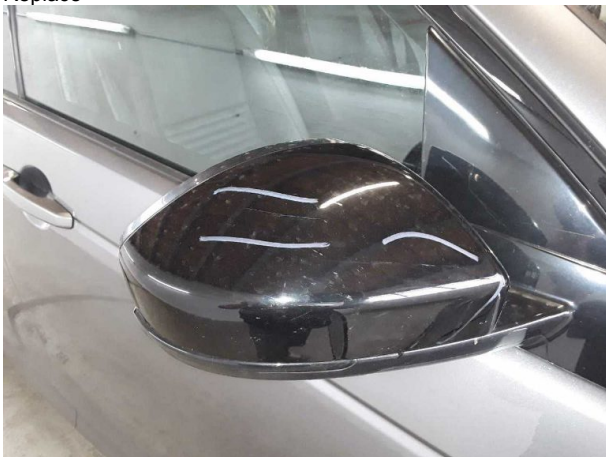
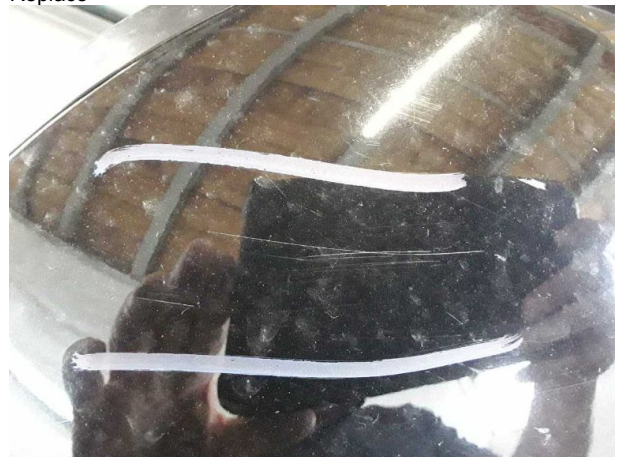
**Damage #7:** Wing mirror - right side: Cap - Scratched - Smart repair

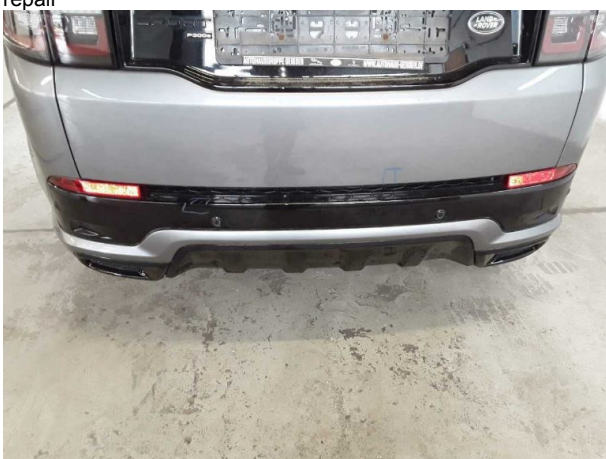
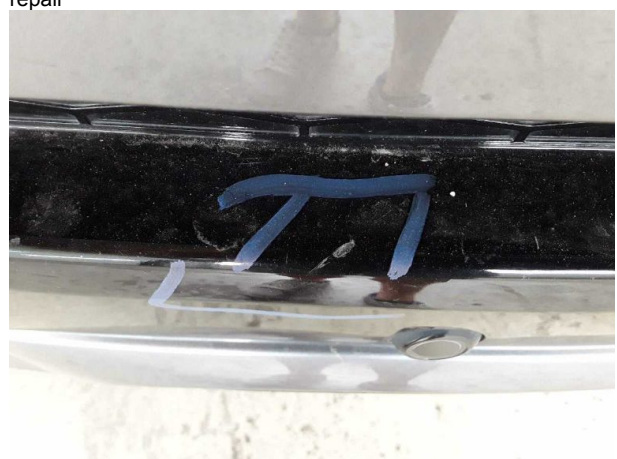
**Damage #8:** Rear bumper: Spoiler - Scratched - Replace

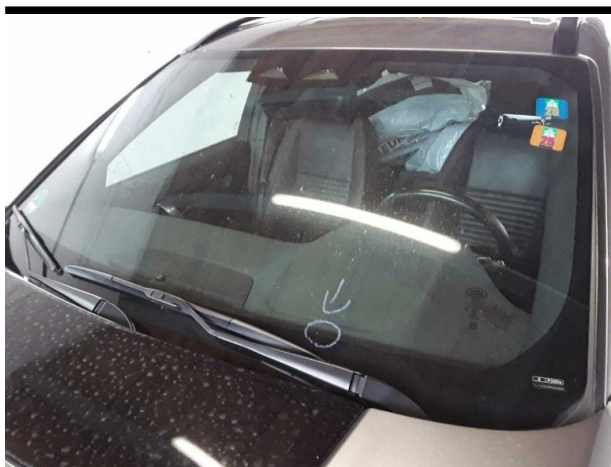
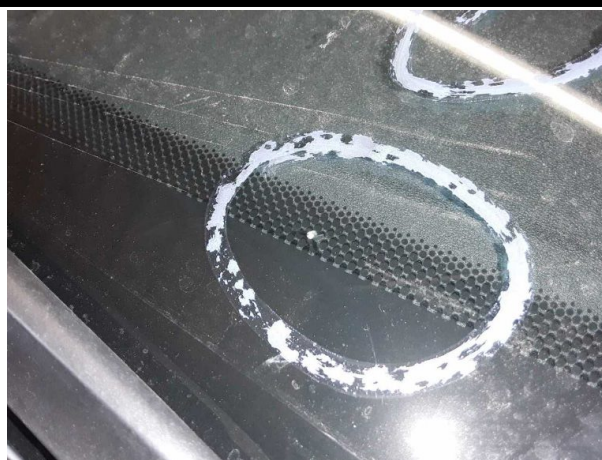
**Damage #9:** Vehicle glazing: Windscreen (Rissbildung) - Stone chips - Replace

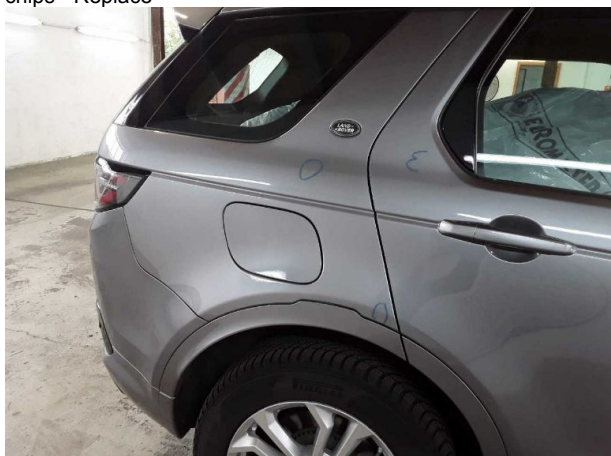
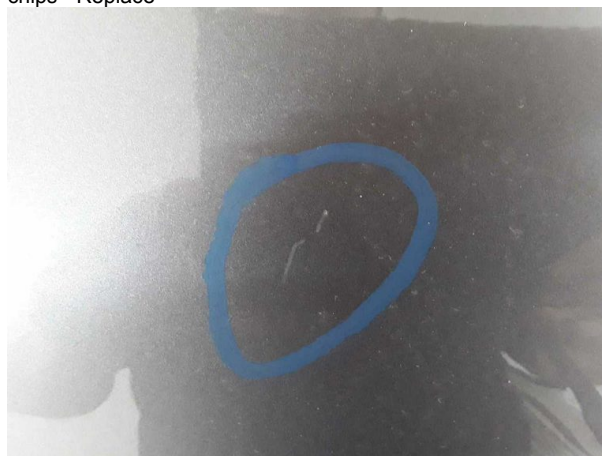
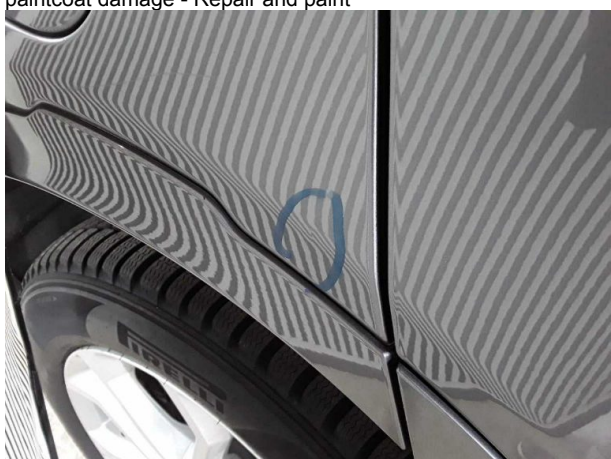
**Damage #10:** Side panel - rear right side: Side panel - Dent / paintcoat damage - Repair and paint

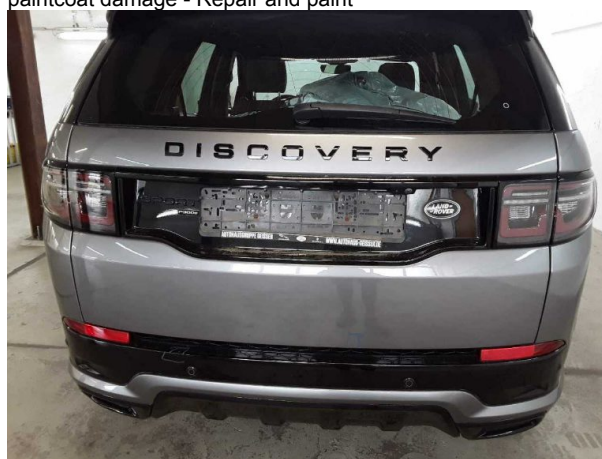
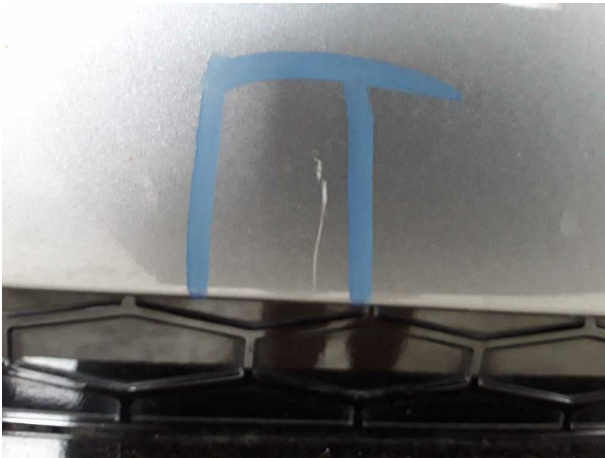
**Damage #11:** Boot lid / rear door: Boot lid - Scratched - Paint
