## Zustandsbericht

<b>Kunde :</b>	<b>Allane SE</b>	<b>Amtl. Kennzeichen :</b>	<b>M-HA 14E</b>
<b>Berichtsnummer :</b>	<b>000000921658-DE613</b>		
<b>Referenznummer:</b>	<b>31174282</b>

#### Hyundai Ioniq 5 (05.2021->) Uniq Elektro

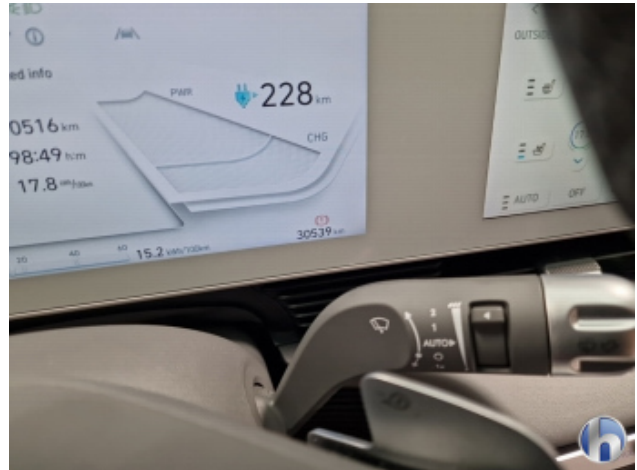
Kilometerstand

Fahrzeug-Ident.-Nr.:	<b>KMHKR81EFRU234562</b>	Laufleistung abgelesen:	<b>30539 km</b>
Erstzulassung / Baujahr:	<b>11.04.2024 / 2023</b>	Besichtigungsdatum/-ort:	<b>27.05.2026 Dieselstraße 3, 85386 Eching</b>
Fahrzeugart:	<b>PKW</b>	Aufbauart:	<b>Geländewagen/Pickup</b>
Kraftstoff:	<b>Elektro</b>	Getriebe Art:	<b>Automatik</b>
Navi.-Datenträger:	<b>Festplattenlaufwerk</b>	Hubraum / Leistung:	<b>0 ccm / 168 kW (228 PS)</b>
Antriebsart:	<b>Heckantrieb</b>	Lackfarbe:	<b>Abyss Black / MIC</b>
Lackart:	<b>Metallic</b>	Türen / Sitzplätze:	<b>5 / 5</b>
Anzahl Schlüssel:	<b>2</b>	Nächste HU / AU:	<b>04.2027 / 04.2027</b>
Polster Art:	<b>Leder</b>	Serviceheft verfügbar:	<b>Ja</b>
Farbe Innenausstattung:	<b>Weiß</b>	Serviceheft gepflegt:	<b>Ja</b>
Raucherfahrzeug:	<b>Nein</b>	Letzter Service km / am:	<b>27271 / 13.03.2026</b>
Fahrzeug fahrbereit:	<b>Ja</b>	Vorgelegte Fahrzeug- Unterlagen:	<b>ZB I (Fzg.Schein)</b>

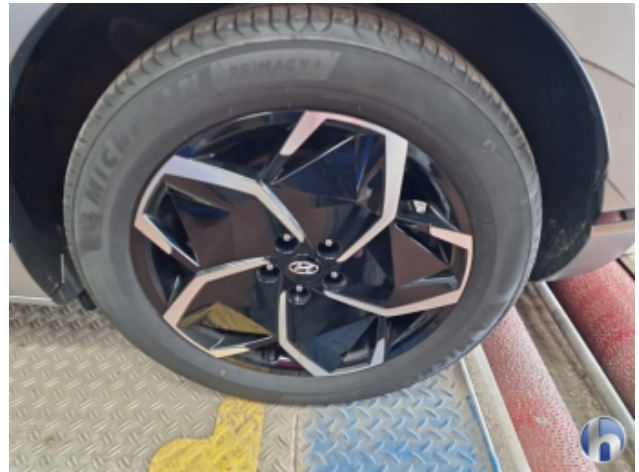
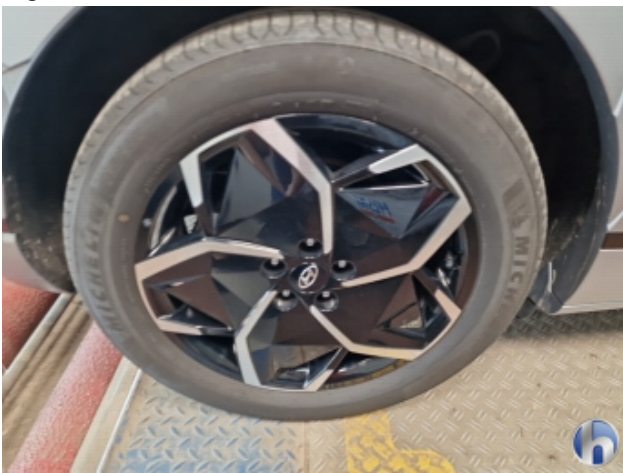
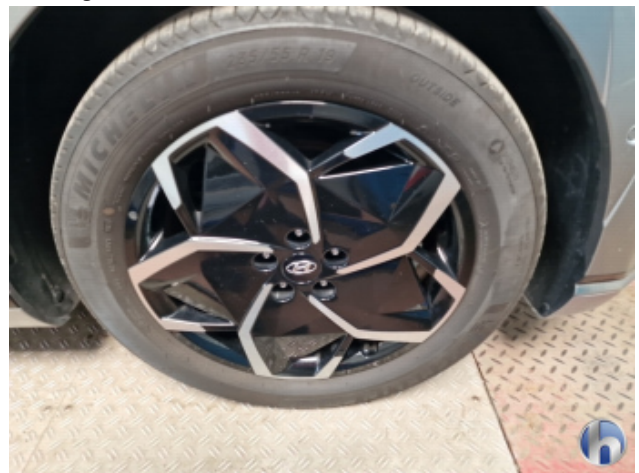
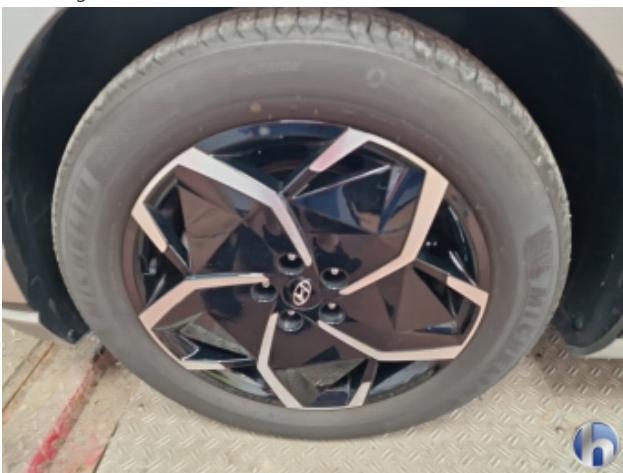
Bereifung

Reifenart / Felgentyp:	Sommerreifen	Aluminium
1. Achse - links / Zust.	<b>Michelin</b>	<b>235/55/R19/105W 6.2 mm</b>
1. Achse - rechts / Zust.	<b>Michelin</b>	<b>235/55/R19/105W 6.2 mm</b>
2. Achse - links / Zust.	<b>Michelin</b>	<b>235/55/R19/105W 6.2 mm</b>
2. Achse - rechts / Zust.	<b>Michelin</b>	<b>235/55/R19/105W 6.2 mm</b>
Verkehrssicherheit:	<b>Verkehrssicher</b>

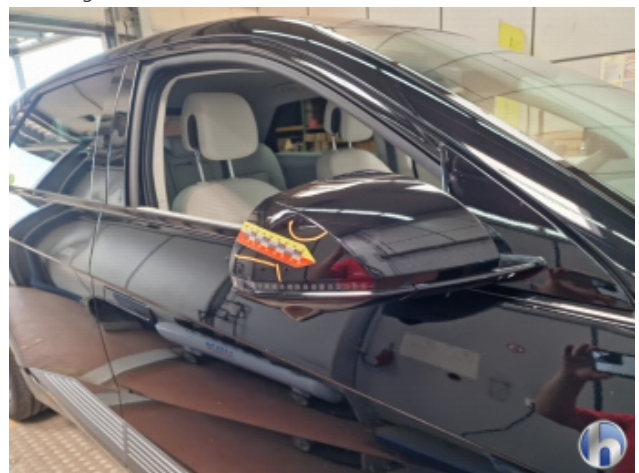
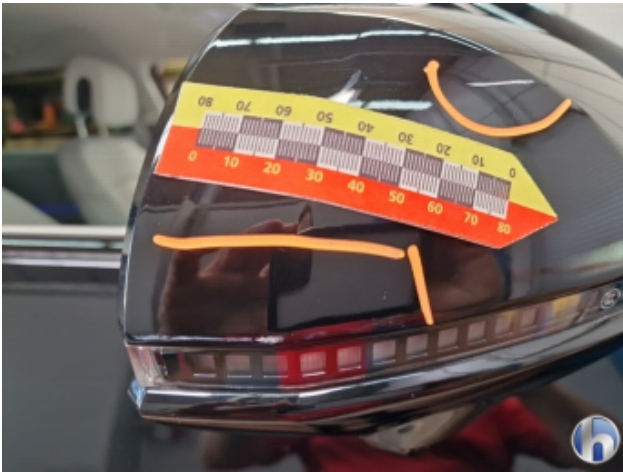
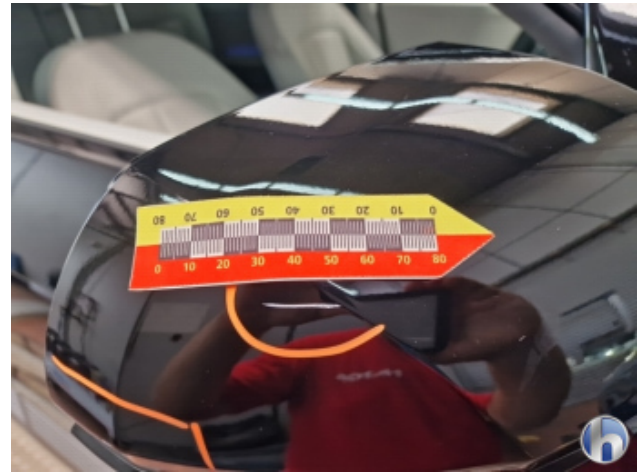
<b>Bauteil</b>	<b>Schaden</b>	<b>Rep.-Art</b>
1.	Außenspiegel Gehäuse - Rechts	Kratzer	Smart Repair

1. Außenspiegel Gehäuse - Rechts  
Kratzer - Smart Repair
