# Zustandsbericht / Minderwertgutachten

| Hersteller | SEAT | Typ / Verkaufsbez. | Arona 1.0 TSI OPF DSG FR |
| Sitzplätze | 5 | Fahrzeug-Ident.-Nr. | VSSZZZKJ6RR077714 |

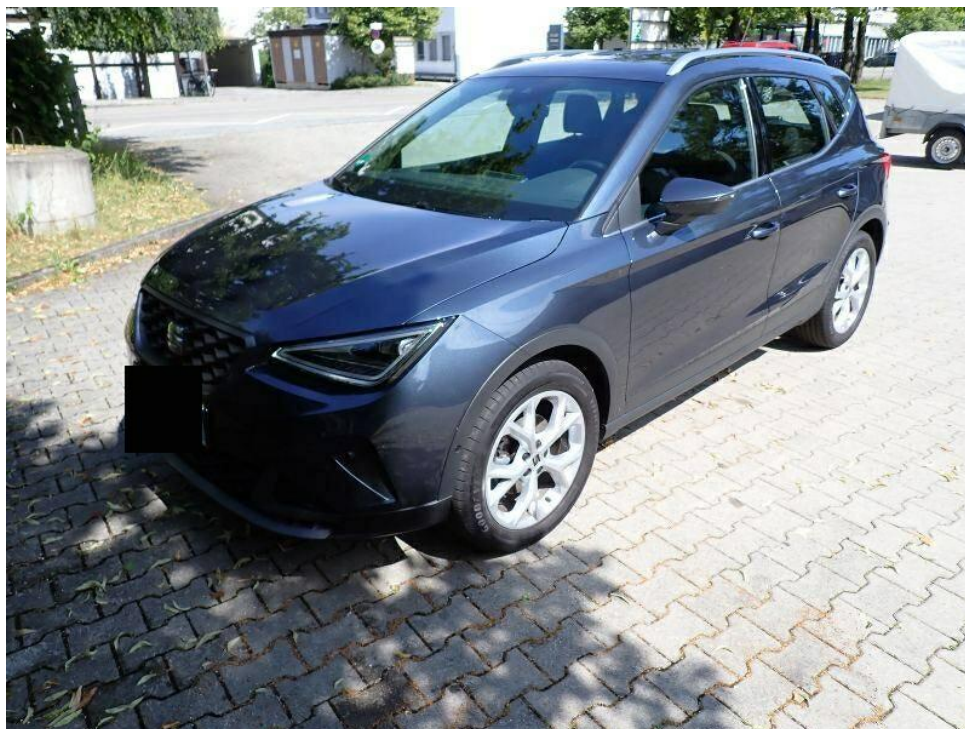
Bild 1 : Diagonal vorn links

Bei der Besichtigung konnten augenscheinlich keine Hinweise auf Nachlackierungen, Instandsetzungsarbeiten oder reparierte Vorschäden festgestellt werden.

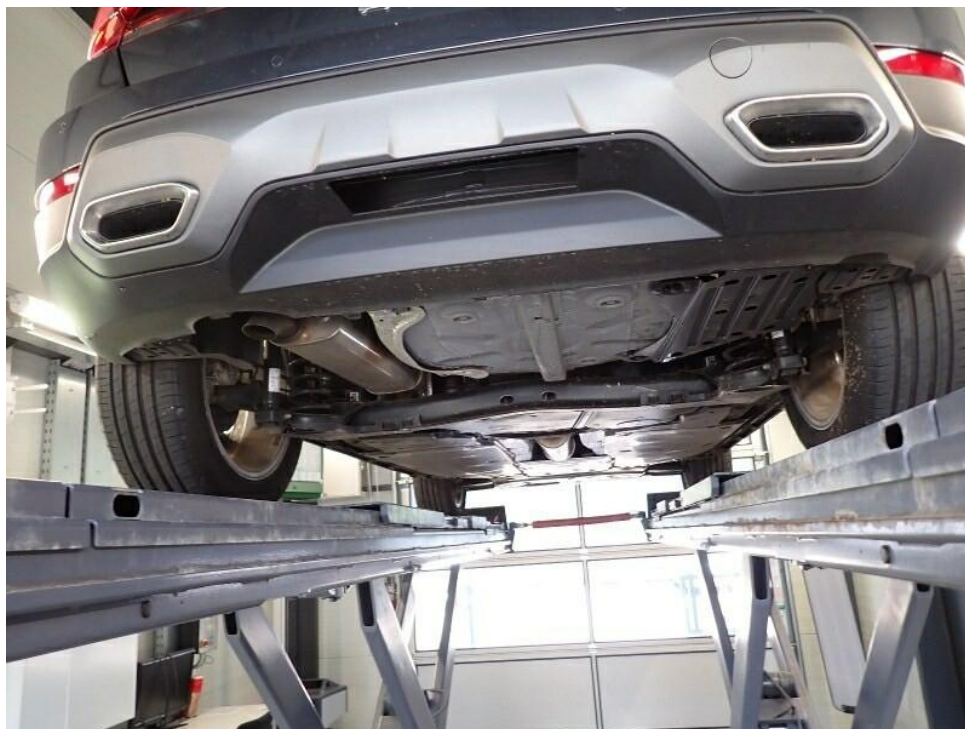
Bild 5 : Fahrzeugunterseite

Die vorgefundenen Besichtigungsbedingungen waren ausreichend. Das Fahrzeug / Objekt wurde von oben und auf einer Hebebühne von unten besichtigt. Im Rahmen der Fahrzeug / Objektbesichtigung wurde ein Probelauf des Motors durchgeführt. Abgasrelevante Baugruppen wurden messtechnisch nicht überprüft. Folglich wurden Mängel, die nur bei einer Abgasuntersuchung feststellbar sind, nicht berücksichtigt.

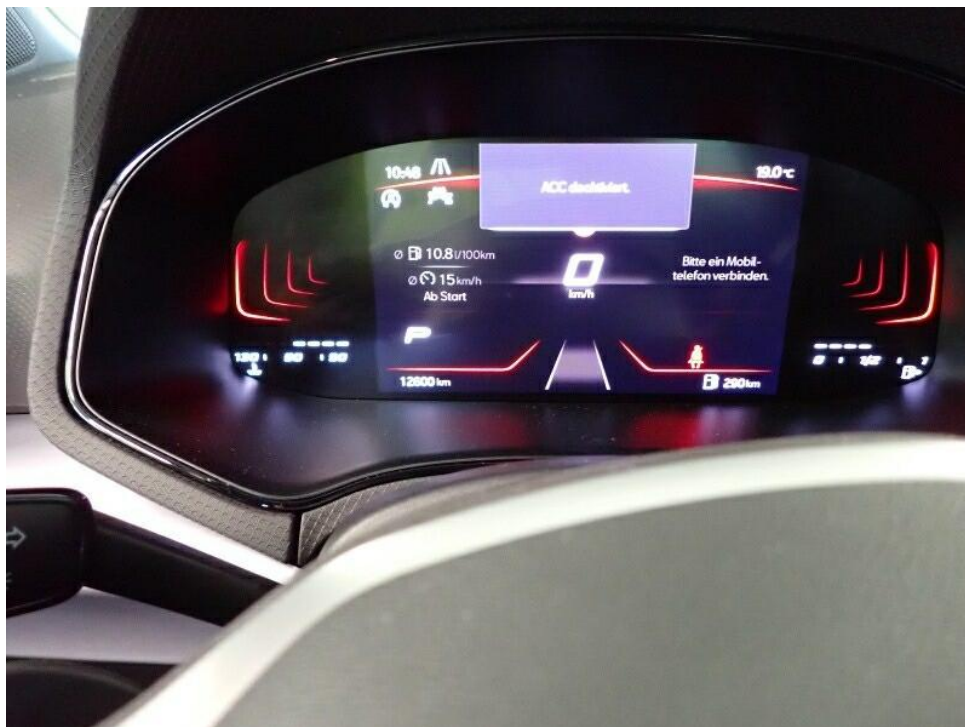
Bild 6 : Kombiinstrument (betriebsbereit) mit Km-Stand

| Km-Stand abgelesen | 12600 | Nächste HU §29 StVZO | 04 / 2027 |

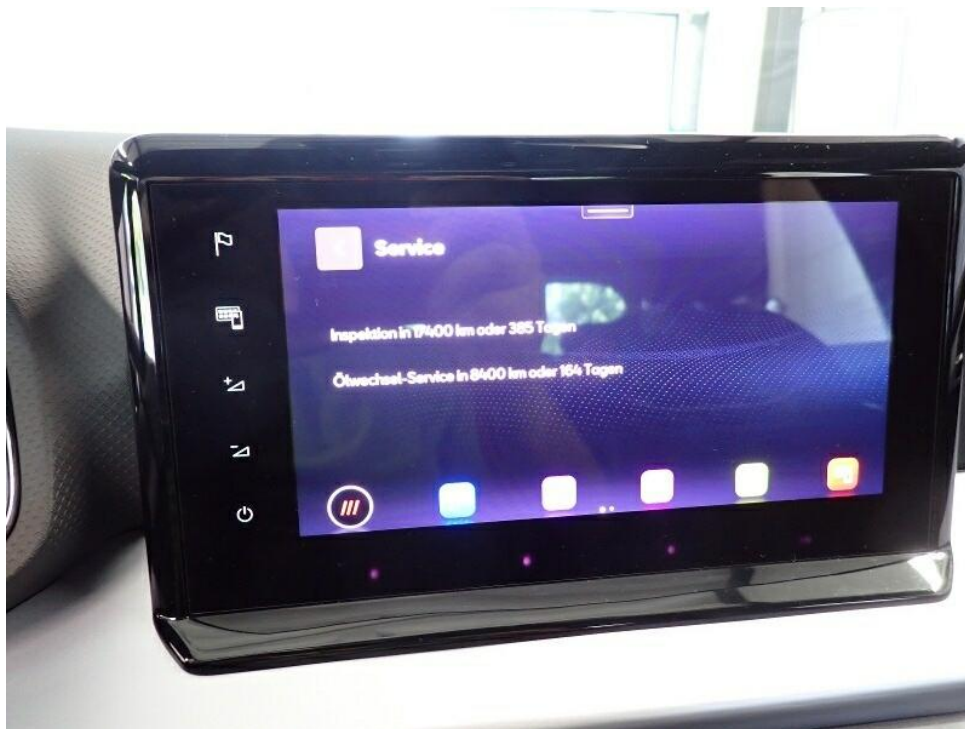
Bild 7 : Serviceintervallanzeige

Wartungsnachweis: digital  
bis Wartung verbleiben: 8.400 km oder 164 Tage (zum Besichtigungszeitpunkt)

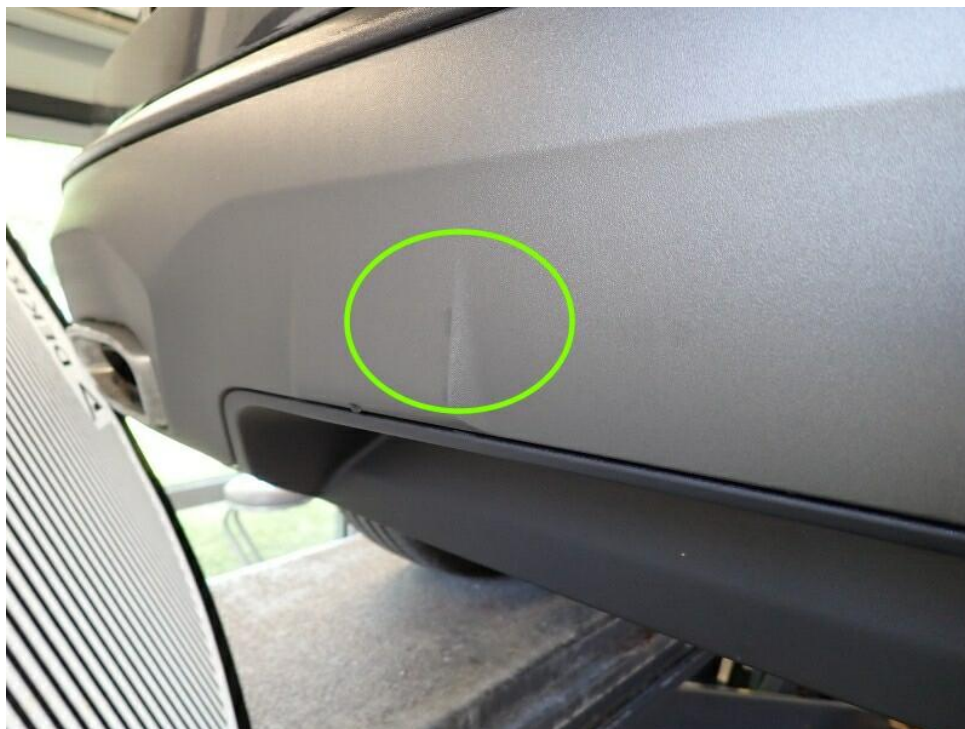
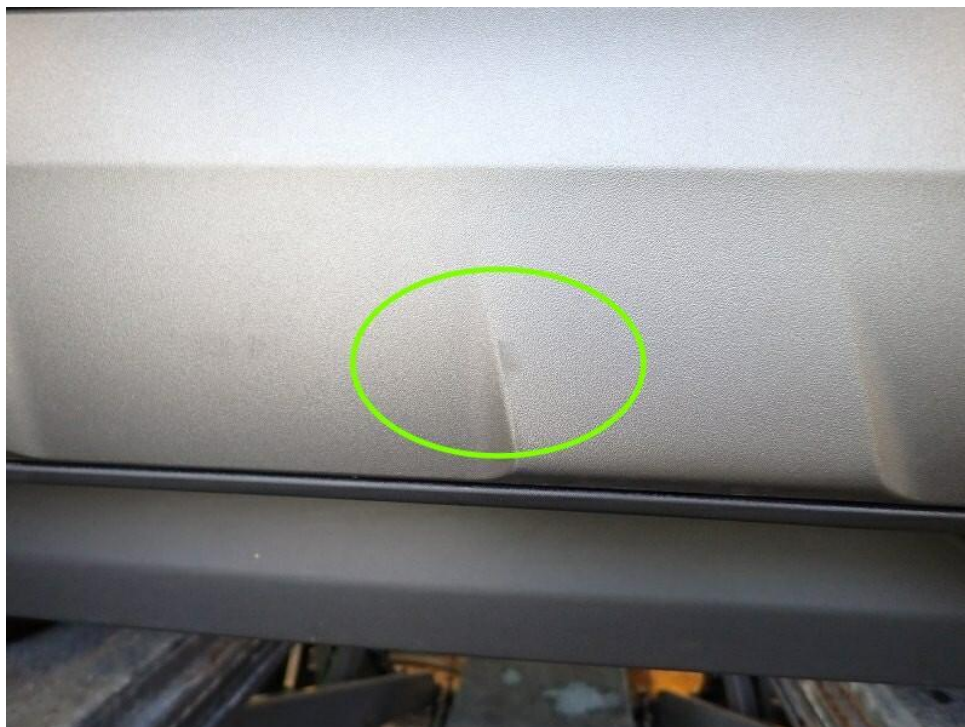
Bild 13 : Blende Stoßfänger hinten verschmutzt/Abrieb, peinigen, prüfen

Blende Stoßfänger hinten verschmutzt/Abrieb, peinigern, prüfen (Bild 13, 14)  
Bremsscheiben beginnende Oxidation (Bild 17)  
Diverse Gebrauchsspuren die dem Alter und der Laufleistung entsprechen

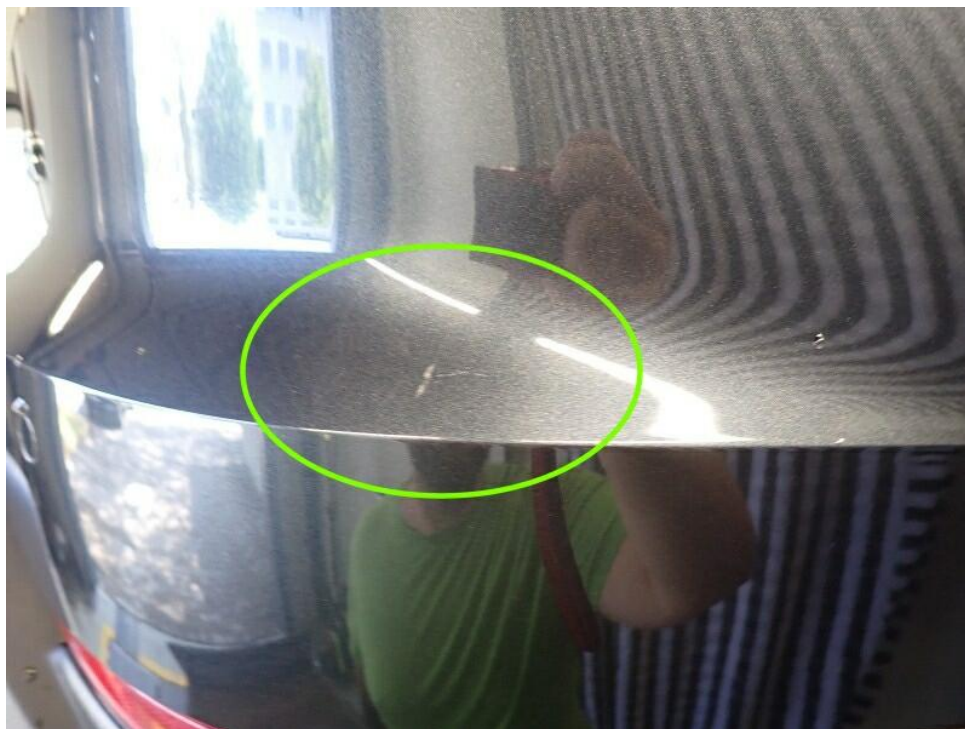
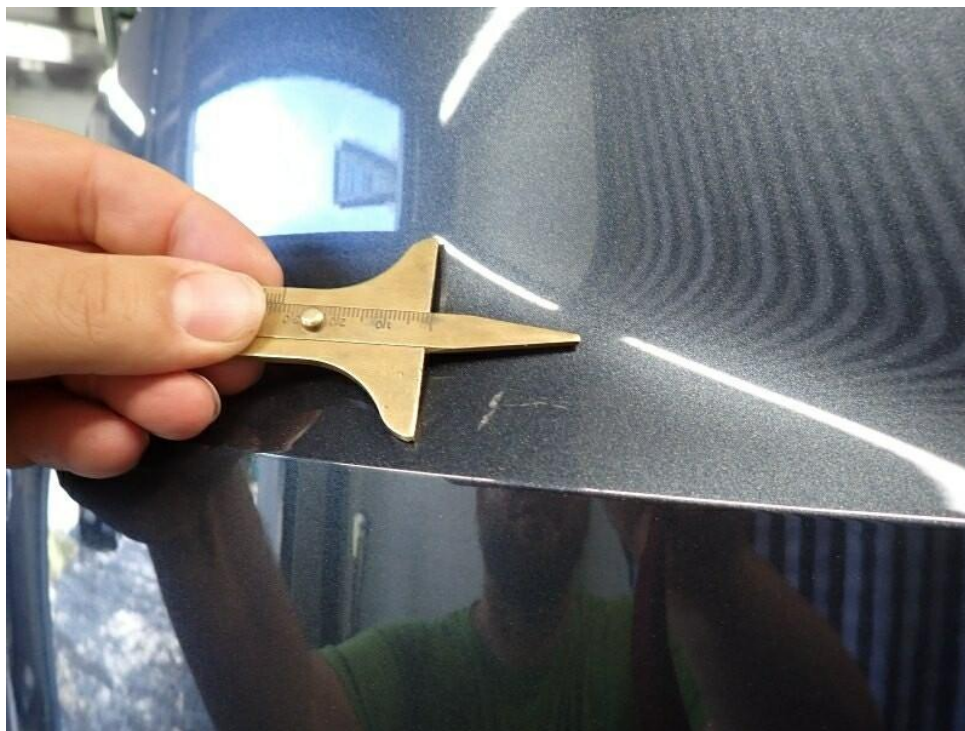
Bild 15 : Stoßfänger hinten Kratzer

1. Stoßfänger hinten Kratzer, smart repair (Bild 15, 16)
