**Fahrzeug:** KIA Niro EV Inspiration Schräghecklimousine 5-türig 0 ccm 204 PS / 150 KW Elektrisch Automatik

## Zustandsbericht

| Berichtsnummer : | 0000000936252-DE968 | | |

#### Kia Niro (SG2)(2022->) e-Niro Inspiration

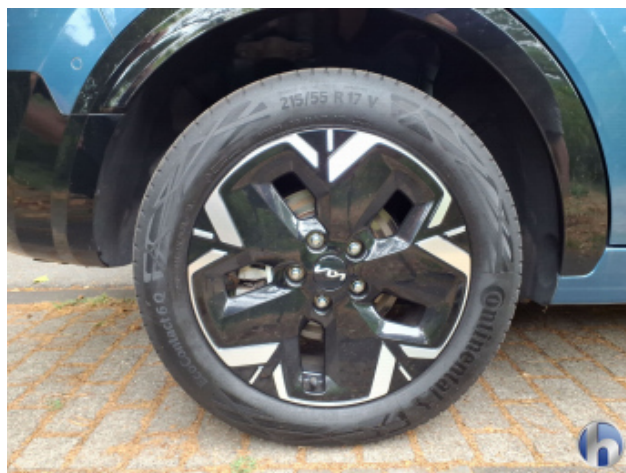
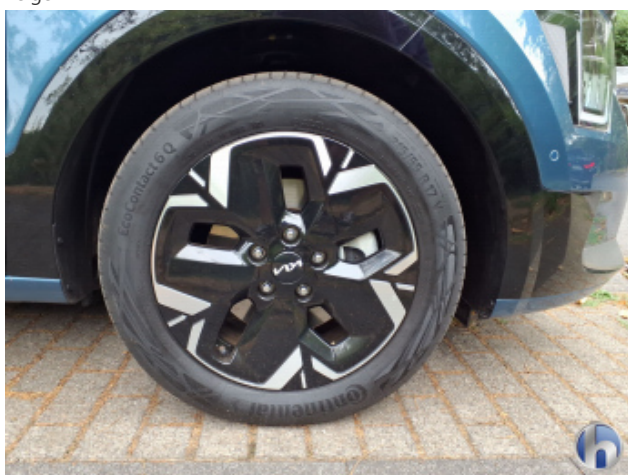
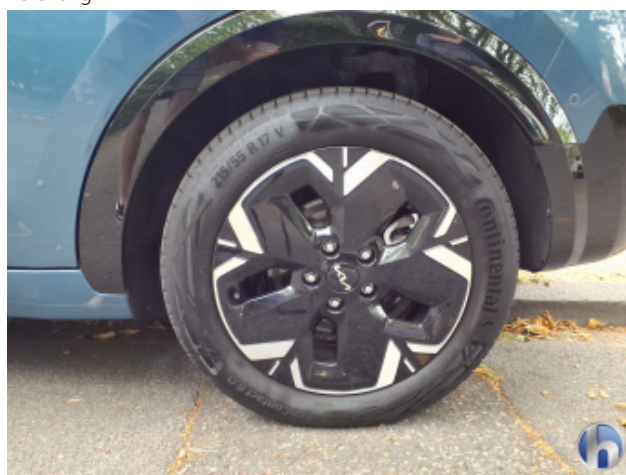
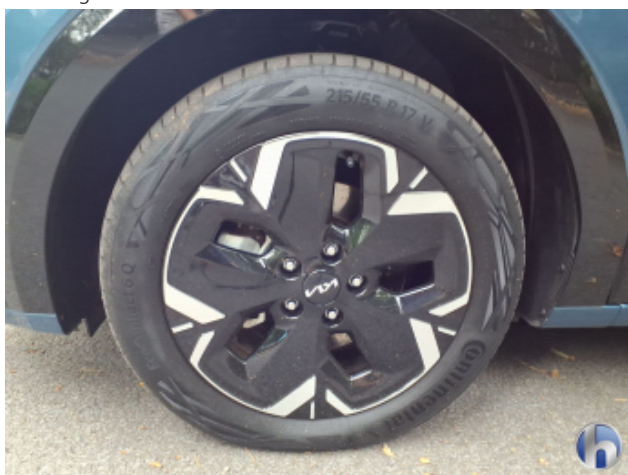
| | Sommerreifen | Aluminium original |
|---|---|---|
| 1. Achse - links / Zust. | Continental | 215/55/R17/-- 3 mm |
| 1. Achse - rechts / Zust. | Continental | 215/55/R17/-- 3 mm |
| 2. Achse - links / Zust. | Continental | 215/55/R17/-- 5 mm |
| 2. Achse - rechts / Zust. | Continental | 215/55/R17/-- 5 mm |

Bereifung

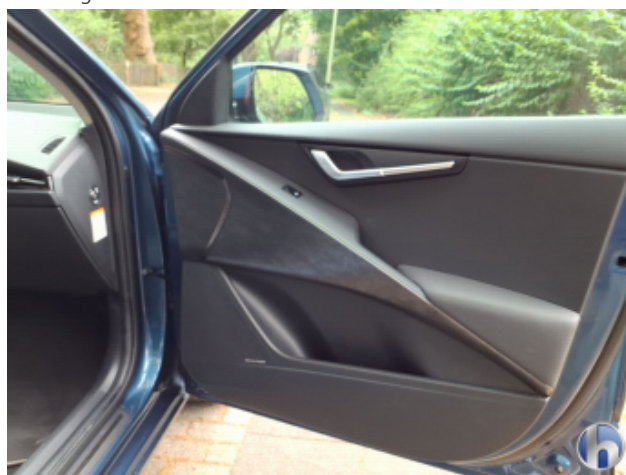
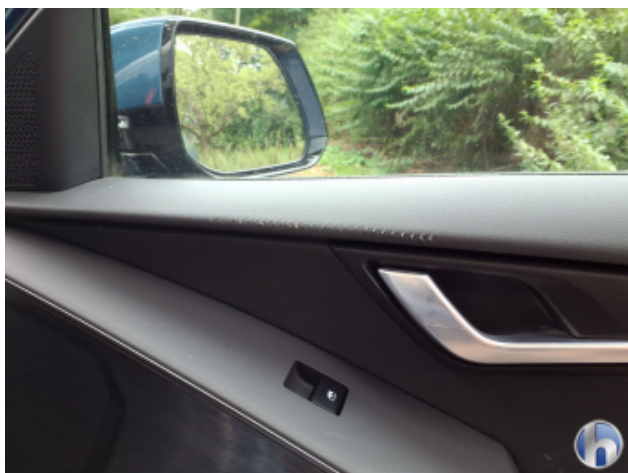
| Bauteil | Schaden | Rep.-Art |
|---|---|---|
| 1. Verkleidung | Beschädigt | Erneuern |

1. Verkleidung  
Beschädigt - Erneuern

1. Verkleidung  
**Beschädigt - Erneuern**

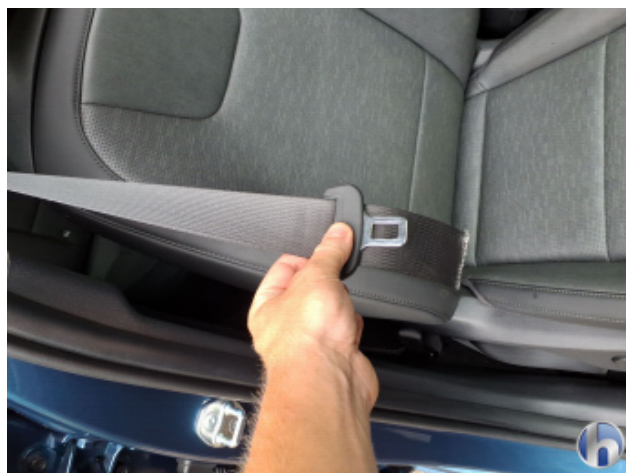
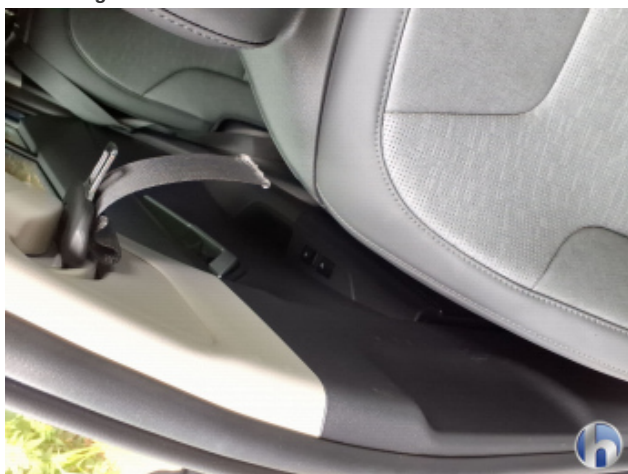
| Bauteil | Schaden | Rep.-Art |
|---|---|---|
| 2. Sicherheitsgurt re.vo | Beschädigt | Erneuern |

2. Sicherheitsgurt re.vo  
**Beschädigt - Erneuern**
