**W1KAH0DBXSF171269**

## Zustandsbericht

**TÜV SÜD Auto Partner GmbH**  
Wiesenring 2  
04159 Leipzig

Besichtigungsdatum: 19.06.2026  
**Protokollnummer: 46180055**  
Erstellt durch: Markus Böttcher  
Besichtigt durch: Ali Tosun

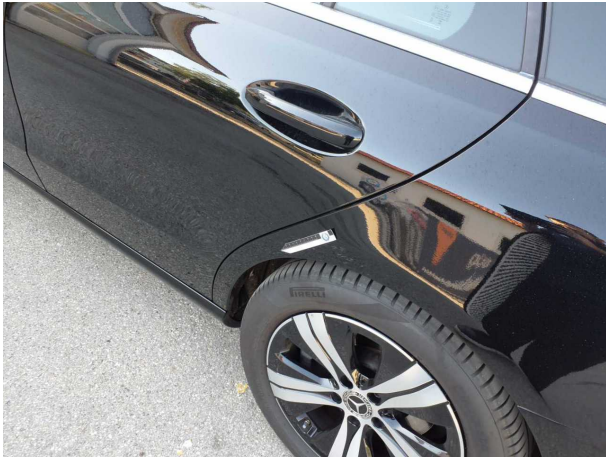
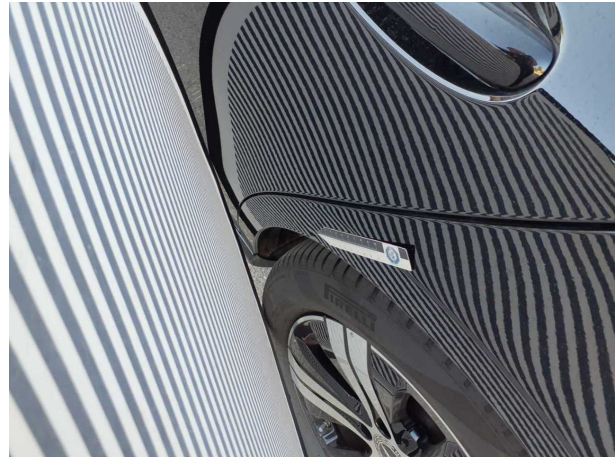
| Nr. | Bauteilgruppe | Beschreibung |
|---|---|---|
| 1 | Seitenwand links | Seitenwand - Delle(n) - sanft instandsetzen |

**Beschädigung #1:** Seitenwand links: Seitenwand - Delle(n) - sanft instandsetzen

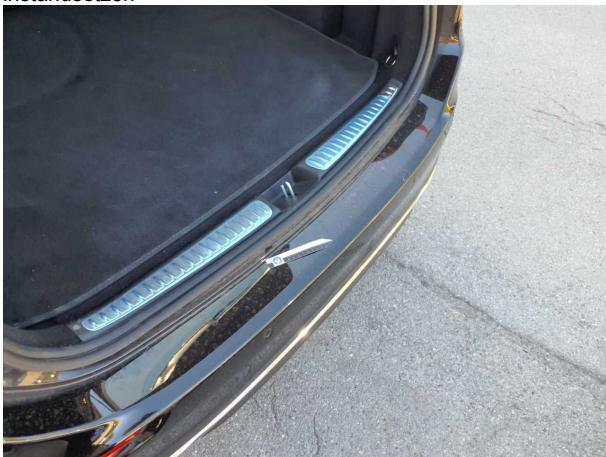
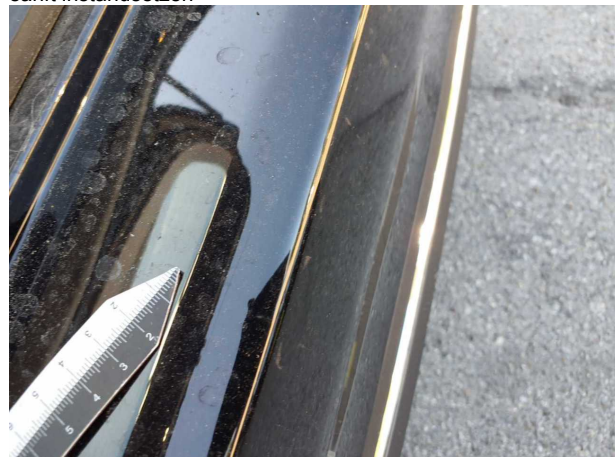
| Nr. | Bauteilgruppe | Beschreibung |
|---|---|---|
| 2 | Verkleidungen/Abdeckungen | Verkleidung Ladekante - verkratzt / verschürft - Smart Repair |

**Beschädigung #2:** Verkleidungen/Abdeckungen: Verkleidung Ladekante - verkratzt / verschürft - Smart Repair
