REPORT ISPEZIONE VEICOLO

1002455108

WVGZZZ5N2RW406647

Tiguan R-Line 1.4 electric/TSI eHybrid 180kW 6-speed DSG 4 doors

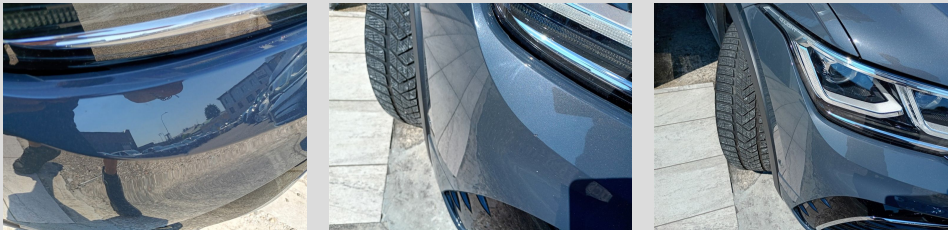
Nr.	Posizione	Tipo di danno	Tipo di riparazione
1	Paraurti ant. parte sup. P/R-Line primer	Rigato	Promemoria

Componente

Paraurti ant. parte sup. P/R-Line primer
