GUTACHTEN-NR/AUFTRAGS-NR

: 202603032 / 5006992075
(bei Rückfragen bitte stets angeben)

FAHRZEUGART : PKW
AUFBAU : Schräghecklimousine
FABRIKAT : AUDI
HAUPTTYP/UNTERTYP : A3 Sportback (8YF) (03.2024->) / TDI 110 kW S
line

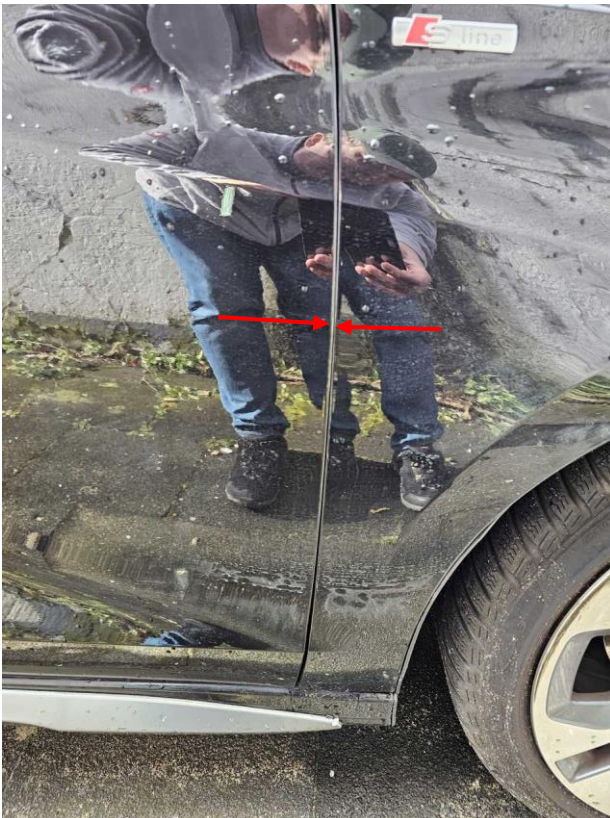
Bild 16

Kotflügel liegt an Tür an mit
Lackbeschädigung
