# Zustandsbericht / Minderwertgutachten

| Fahrzeugart | Personenkraftwagen | Hersteller | Renault |
| Typ / Verkaufsbez. | Austral (07.2022->) /<br>Austral 1.2 E-TECH Hybrid<br>200 (EU 6e) | Aufbauart | Limousine |

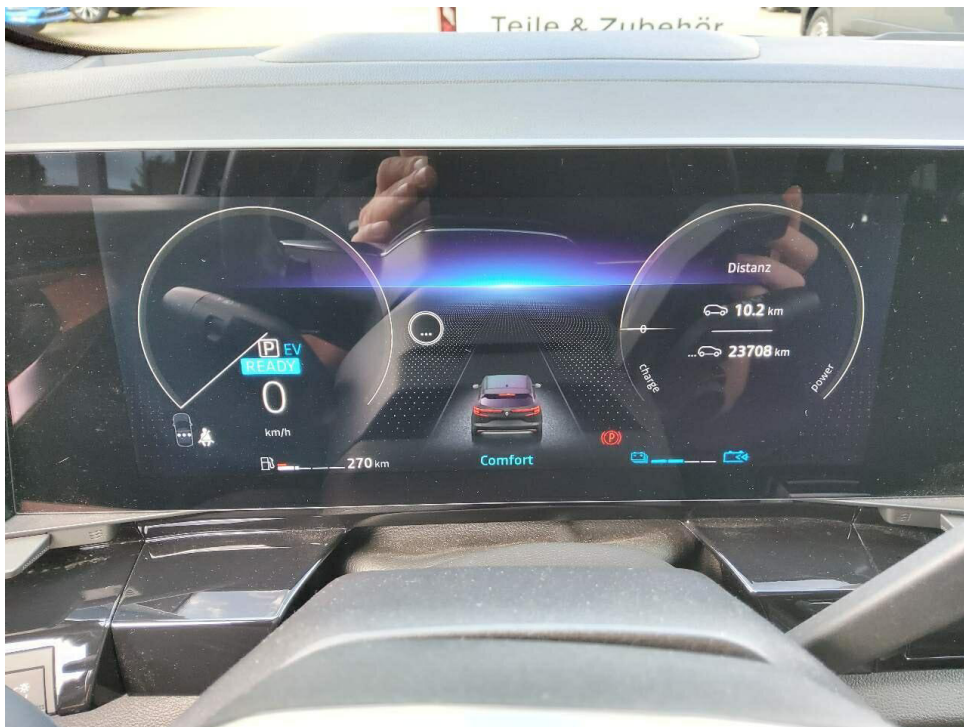
| Km-Stand abgelesen | 23708 | Nächste HU §29 StVZO | 06 / 2027 |

Bild 6 : Kombiinstrument (betriebsbereit) mit Kilometerstand

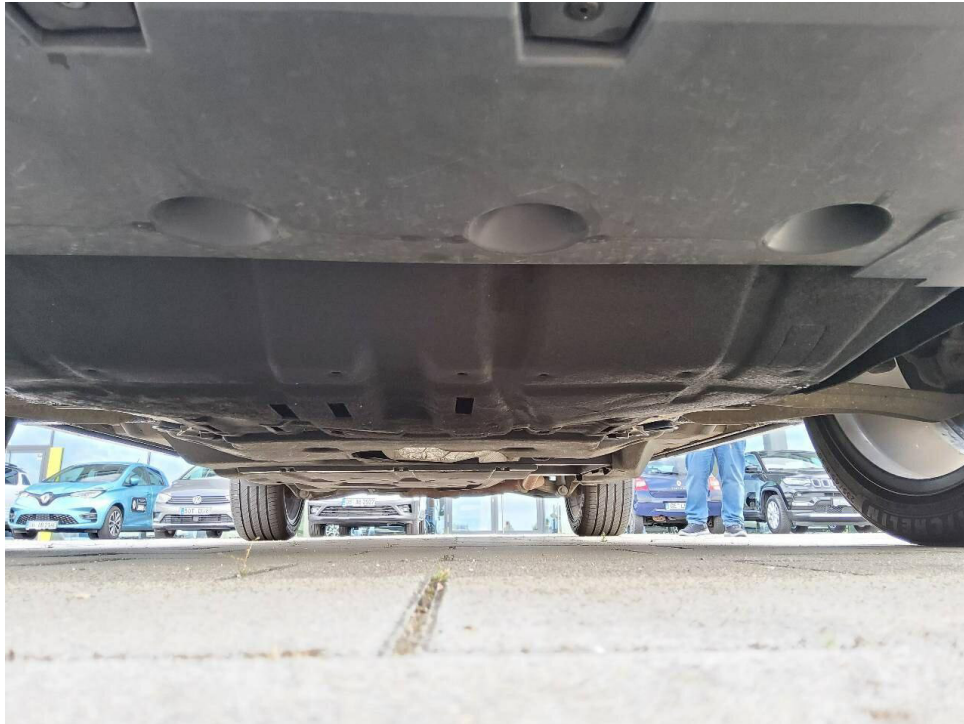
Bild 9 : Unterboden

Die vorgefundenen Besichtigungsbedingungen waren ausreichend. Das Fahrzeug / Objekt wurde von oben besichtigt. Eine Besichtigung von unten war zum Besichtigungszeitpunkt nicht möglich. Im Rahmen der Fahrzeug / Objektbesichtigung wurde ein Probelauf des Motors durchgeführt. Abgasrelevante Baugruppen wurden messtechnisch nicht überprüft. Folglich wurden Mängel, die nur bei einer Abgasuntersuchung feststellbar sind, nicht berücksichtigt.

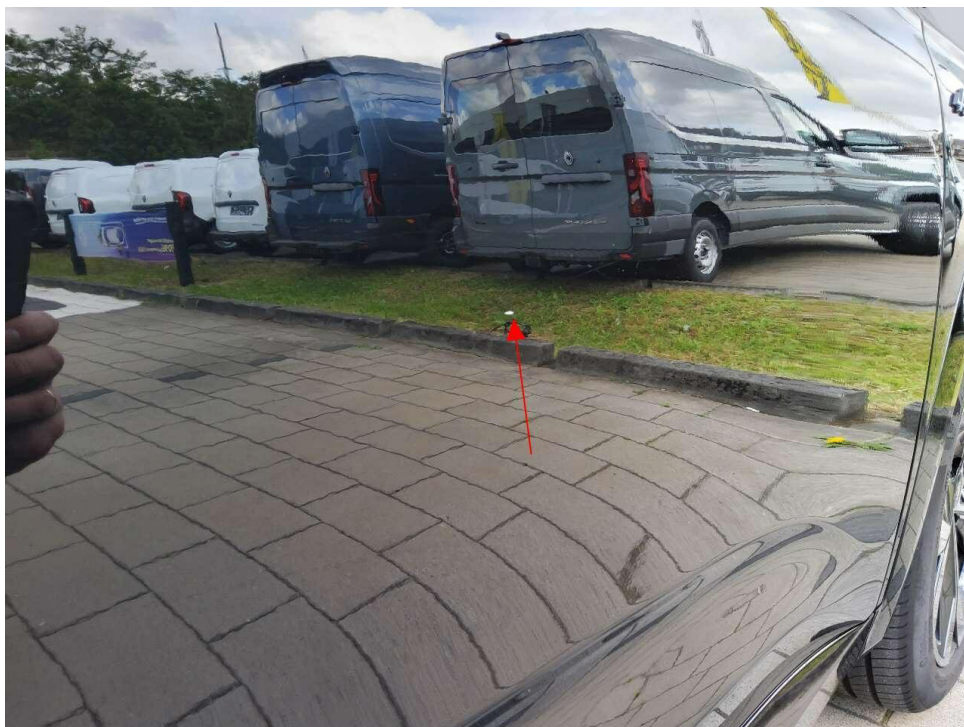
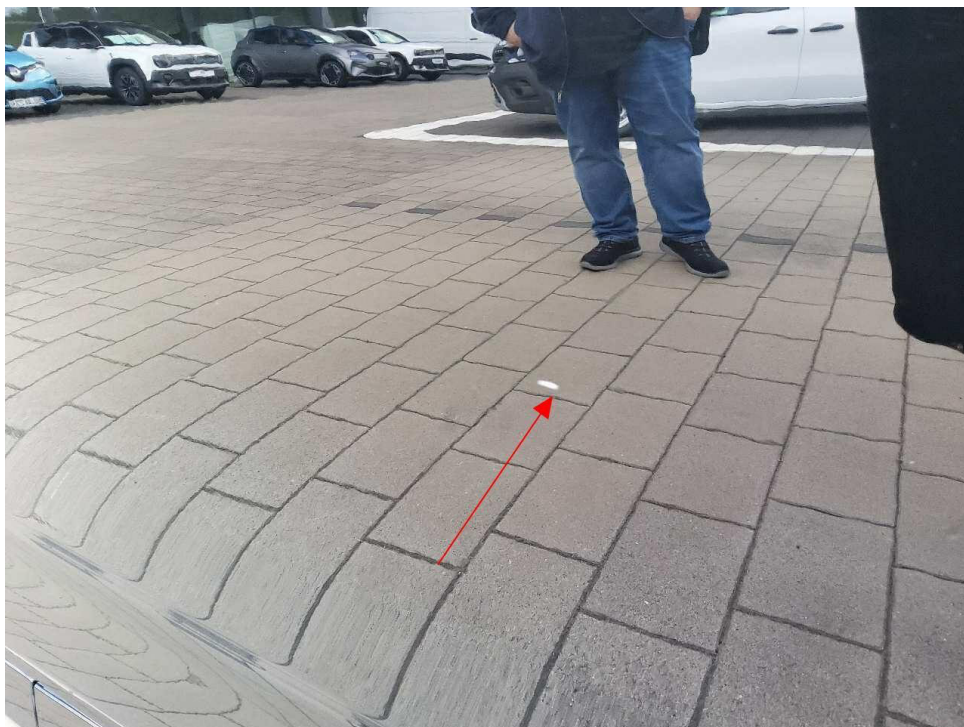
Tür vorne rechts zerkratzt, (Bild 11, 12)

Bild 11 : Tür vorne rechts zerkratzt

Bild 12 : Tür vorne rechts zerkratzt

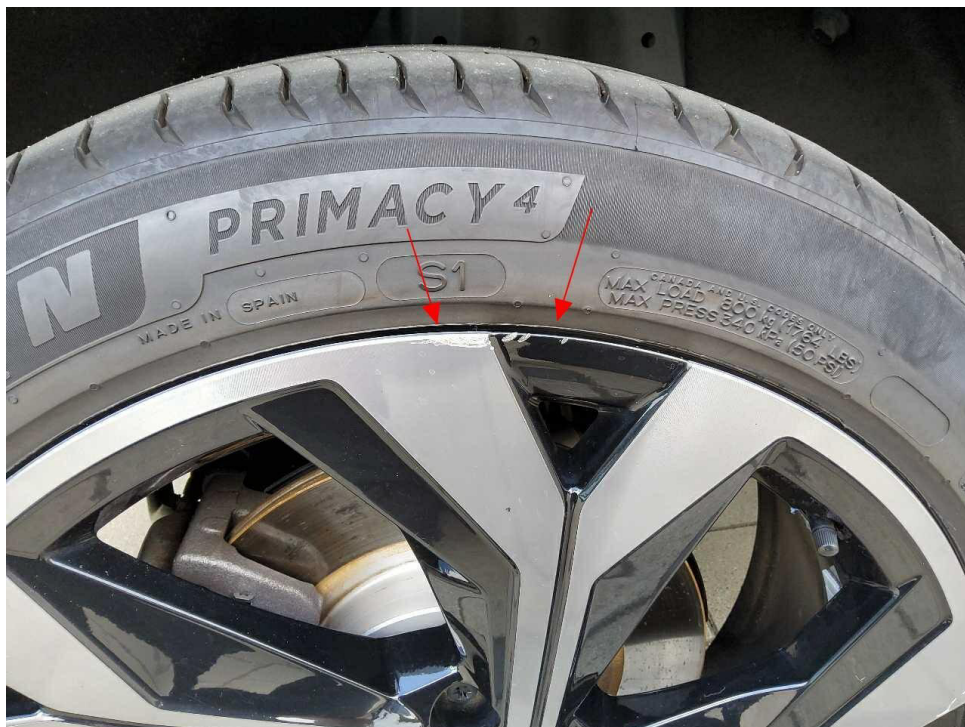
Bild 13 : LM-Felge hinten rechts verschrammt ( Glanzgedreht )

1. LM-Felge hinten rechts verschrammt (Glanzgedreht), erneuern (Bild 13)
