## » Übersicht

| <b>Berichts-Nr:</b> | 10827695 |

| <b>Hersteller:</b> | Seat |
| <b>Modell:</b> | Leon |

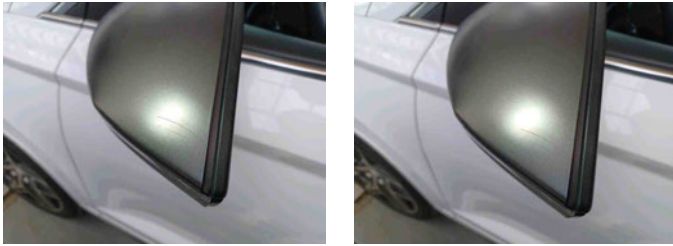
| Nr | Bauteil | Schadensbeschreibung | Reparaturempfehlung |
|---|---|---|---|
| 10 | Außenspiegel Gehäuse links | Kratzer | Smart Repair |

## 10 - Außenspiegel Gehäuse links - Kratzer - Smart Repair

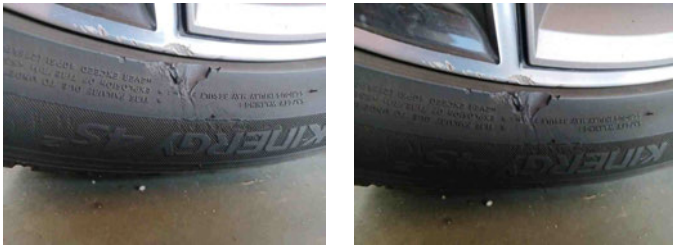
| Nr | Bauteil | Schadensbeschreibung | Reparaturempfehlung |
|---|---|---|---|
| 11 | Reifen hinten rechts | Riss | Ersetzen |

## 11 - Reifen hinten rechts - Riss - Ersetzen

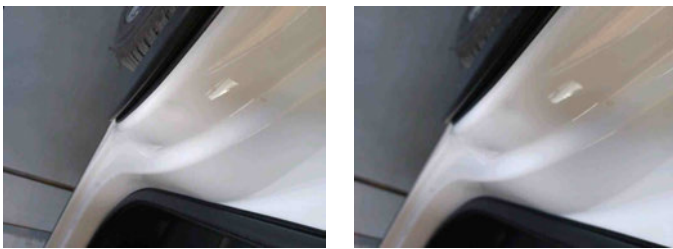
| Nr | Bauteil | Schadensbeschreibung | Reparaturempfehlung |
|---|---|---|---|
| 12 | Einstiegsschweller hinten rechts | Delle(n) | Kaltdrücken |

## 12 - Einstiegsschweller hinten rechts - Delle(n) - Kaltdrücken

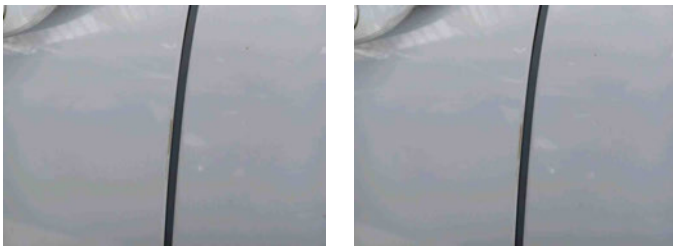
| Nr | Bauteil | Schadensbeschreibung | Reparaturempfehlung |
|---|---|---|---|
| 13 | Tür vorne links | Kratzer | Auslegen + Polieren |

## 13 - Tür vorne links - Kratzer - Auslegen + Polieren

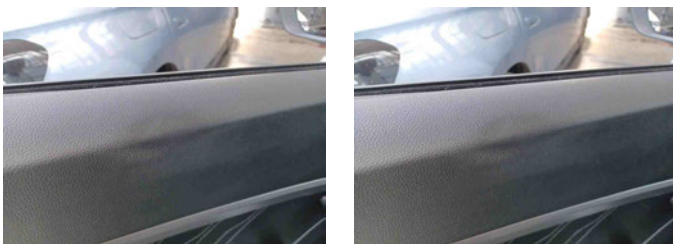
| Nr | Bauteil | Schadensbeschreibung | Reparaturempfehlung |
|---|---|---|---|
| 1 | Türverkleidung vorne links | Abweichend vom Auslieferungszustand/-umfang | Akzeptabel (Gebrauchsspur) |

### 1 - Türverkleidung vorne links - Abweichend vom Auslieferungszustand/-umfang - Akzeptabel (Gebrauchsspur)

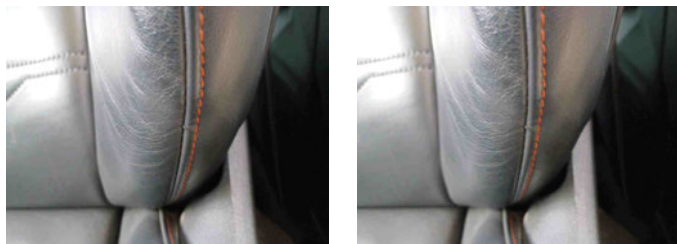
| Nr | Bauteil | Schadensbeschreibung | Reparaturempfehlung |
|---|---|---|---|
| 2 | Sitzbezug vorne links | Riss | Akzeptabel (Gebrauchsspur) |

2 - Sitzbezug vorne links - Riss - Akzeptabel (Gebrauchsspur)

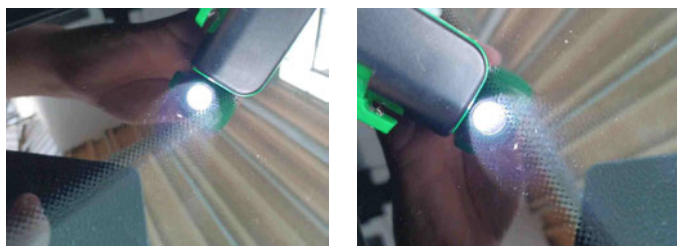
| Nr | Bauteil | Schadensbeschreibung | Reparaturempfehlung |
|---|---|---|---|
| 3 | Windschutzscheibe | Steinschlag | Akzeptabel (Gebrauchsspur) |

3 - Windschutzscheibe - Steinschlag - Akzeptabel (Gebrauchsspur)

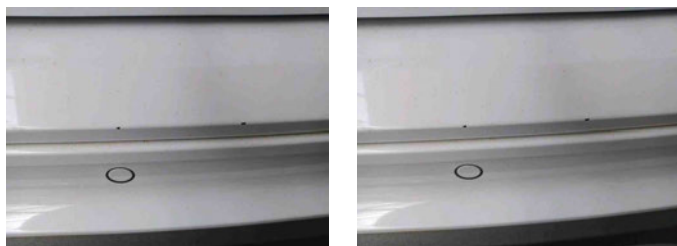
| Nr | Bauteil | Schadensbeschreibung | Reparaturempfehlung |
|---|---|---|---|
| 5 | Stoßfänger hinten | Kratzer | Akzeptabel (Gebrauchsspur) |

5 - Stoßfänger hinten - Kratzer - Akzeptabel (Gebrauchsspur)
