## Zustandsbericht / Minderwertgutachten

**Kennzeichen** EN GB2114**Fahrgestellnummer**

WVGZZZ5NZKW972407

Hersteller	Volkswagen	Typ / Handelsbez. bzw. Modell	Tiguan 2.0 TDI Highline (EURO 6d-TEMP)
Aufbau	Geländewagen	Erstzulassung	09.07.2019
FIN	WVGZZZ5NZKW972407	Laufleistung	176.431 / km
Bem. zur Laufleistung / Grund	Laufleistung laut Wegstreckenzähler	Antriebsart	Diesel
Motorart / Zylinder	Reihenmotor / 4	Farbe / Lackierung / Lacktyp / Lackierungsart	Anthrazit / Tungsten Silver Metallic / Metallic
Hubraum	1.968 / cm <sup>3</sup>	Polster / Polsterfarbe	Stoff / Creme
Leistung	110 / kW	Schadstoffklasse / Feinstaubplakette	Euro 6d-TEMP
Anzahl Türen	5	Getriebeart	Automatik
Anzahl HalterBesitzer	1	Fälligkeit HU/AU	07/2026
KBA-Nummer	0603 / BZG

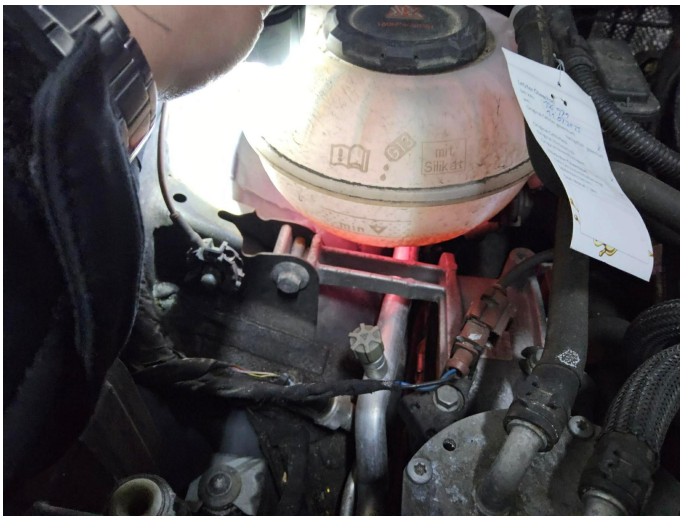
Bild 9:  
Technik, Flüssigkeitsstände - Kühlflüssigkeit/Frostschutz , Füllstand zu niedrig, prüfen und Befund festlegen, Schadenerweiterung möglich

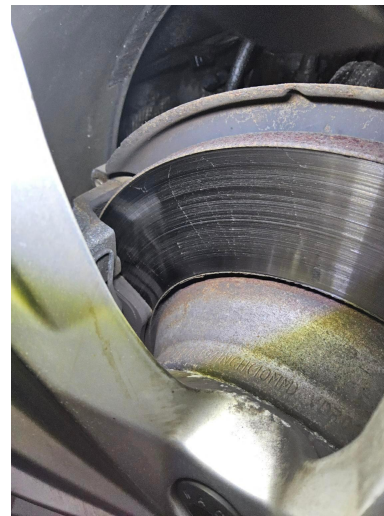
Bild 10:  
Technik, Bremse hinten - Bremsscheiben und Bremsbeläge , nahe Verschleißgrenze , erneuern

Rep. Kosten in EUR		Anrechnung	Minderwert Kunde in EUR	
	brutto	netto		brutto	netto
1. Service/Inspektion - Inspektion und Ölservice in Kürze fällig , durchführen	800		voll	- 800	- 672,27
2. HU/AU fällig unter 1 Jahr , durchführen	180		voll	- 180	- 151,26
3. Bremse hinten - Bremscheiben und Bremsbeläge nahe Verschleißgrenze , erneuern (Bild 10)	650		voll	- 650	- 546,22
4. Flüssigkeitsstände - Kühlflüssigkeit/Frostschutz Füllstand zu niedrig, prüfen und Befund festlegen, Schadenerweiterung möglich (Bild 9)	50		voll	- 50	- 42,02
<b>Zwischensumme</b>	<b>1.680</b>			<b>- 1.680</b>	<b>- 1.411,77</b>

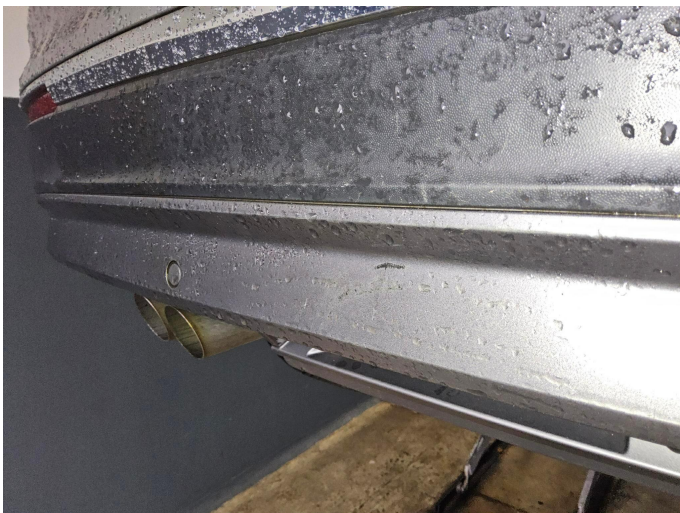
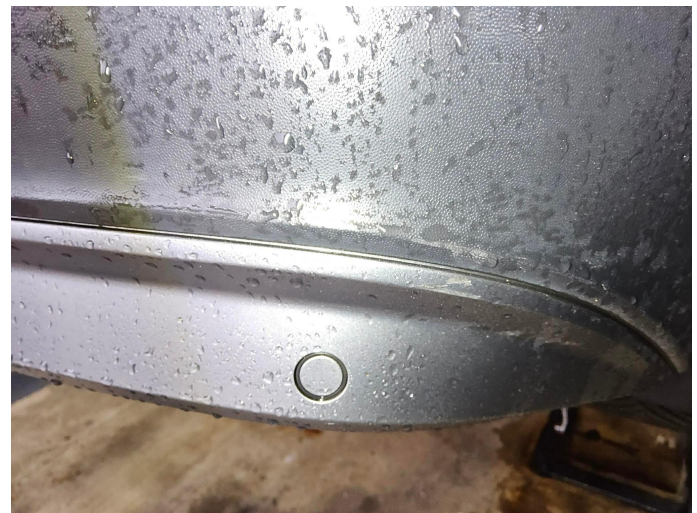
Bild 11:  
Außen, Heckschürze hinten unten, verschrammt, ersetzen

Bild 12:  
Außen, Heckschürze hinten unten, verschrammt, ersetzen

Rep. Kosten in EUR		Anrechnung	Minderwert Kunde in EUR	
	brutto	netto		brutto	netto
1. Tür vorne rechts deformiert, instandsetzen und lackieren mit Lackaufbau (Bild 13, 14)	1.855		anteilig	- 783	- 657,98
2. Stoßfänger vorne - Lackierung zerkratzt, smartrepair (Bild 15)	150		voll	- 150	- 126,05
3. Heckschürze hinten unten verschrammt, ersetzen (Bild 11, 12)	350		voll	- 350	- 294,12
<b>Zwischensumme</b>	<b>2.355</b>			<b>- 1.283</b>	<b>- 1.078,15</b>

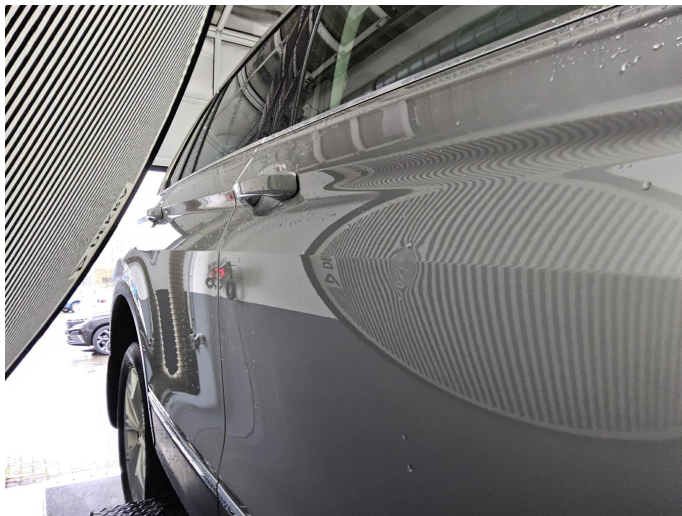
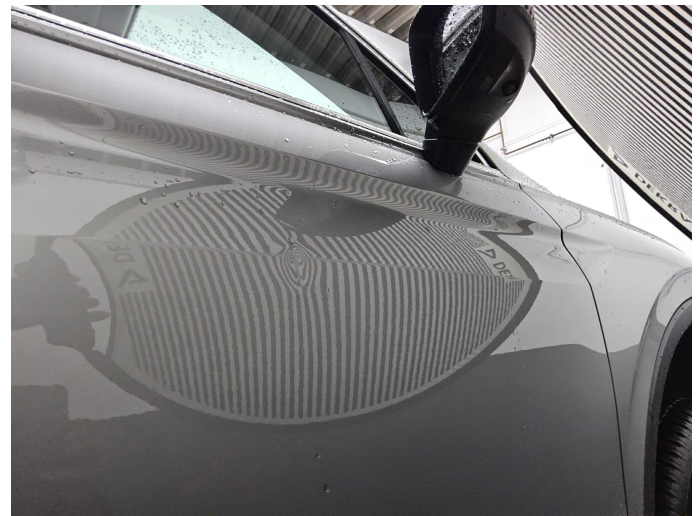
Bild 13:  
Außen, Tür vorne rechts, deformiert, instandsetzen und lackieren mit Lackaufbau

Bild 14:  
Außen, Tür vorne rechts, deformiert, instandsetzen und lackieren mit Lackaufbau

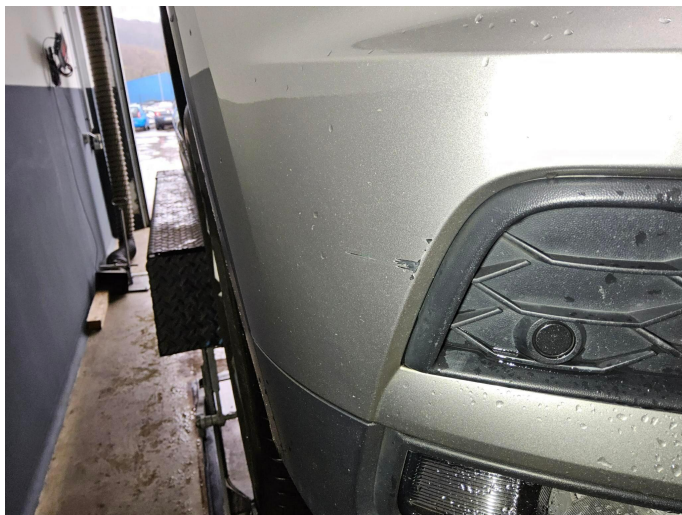
Bild 15:  
Außen, Stoßfänger vorne - Lackierung, zerkratzt, smartrepair
