LVV Nr 387702
Hersteller VW
Model Passat
Variante Business 2.0 TDI
Listenpreis 46.147,06
VIN WVVZZZ3CZNE068795
Erstzulassungsdatum 1.5.2022
Kennzeichen F MC6204

Zustandsbericht/Minderwertgutachten-Leasing

Erstzulassung	27.05.2022	Letzte Zulassung	27.05.2022
Fahrzeugart	PKW	Hersteller	VW
Typ / Verkaufsbez.	Passat Variant 2.0 TDI SCR	Aufbauart	Kombi
	DSG 4Motion Business		
Türen	5	Sitzplätze	5
Fahrzeug-Ident.-Nr.	WVWZZZ3CZNE068795	HSN / TSN	0603 / COP
Schlüssel-Nr.	10022038	Km-Stand abgelesen	61934
Nächste HU §29 StVZO	03 / 2027	Energiequelle / Kraftstoff	Diesel
Zylinderanzahl	4 / Reihenmotor	Leistung (kW)	147
Hubraum (ccm)	1968	Schadstoffklasse:	EURO6;WLTP;AP;PI/CI; M, N1 I
Antriebsart	Allrad	Getriebe / Gänge	DSG / 7
Felgen	Leichtmetall	Farbe (Hersteller)	Gletscherweiss / Metallic / S9R
Polster / Farbe	Stoff / Anthrazit

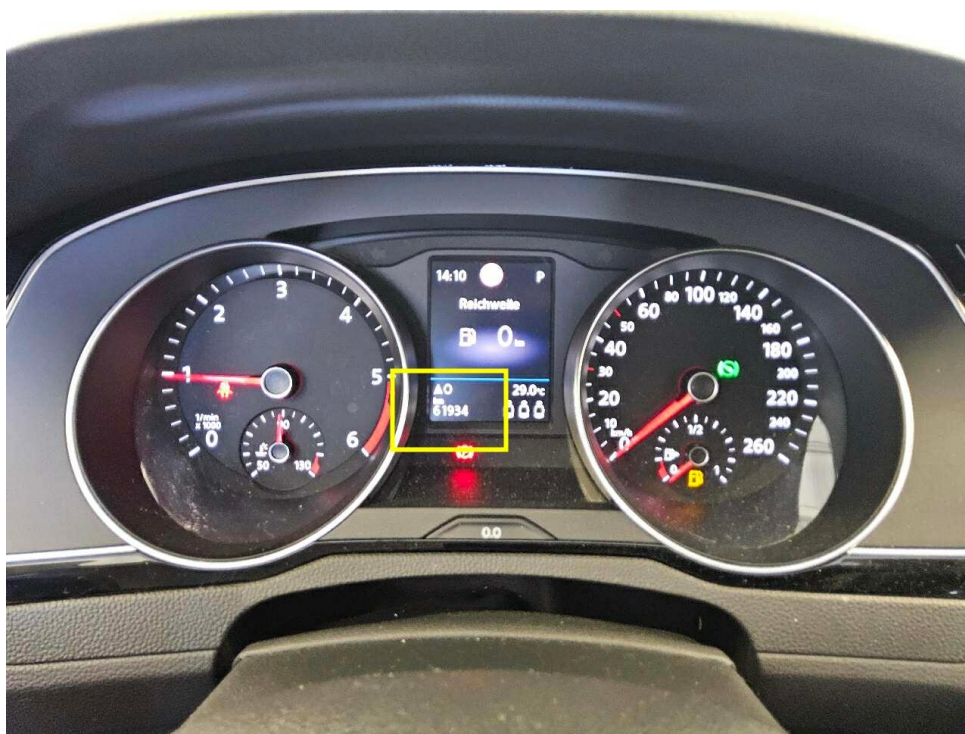
Bild 6 : Kombiinstrument (betriebsbereit) mit Km-Stand

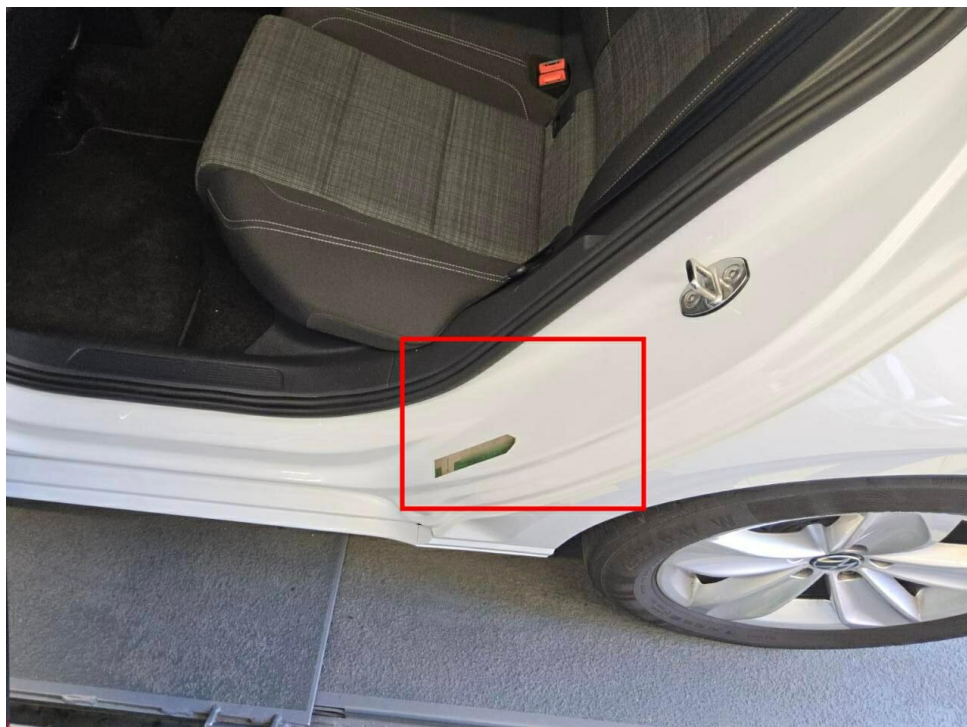
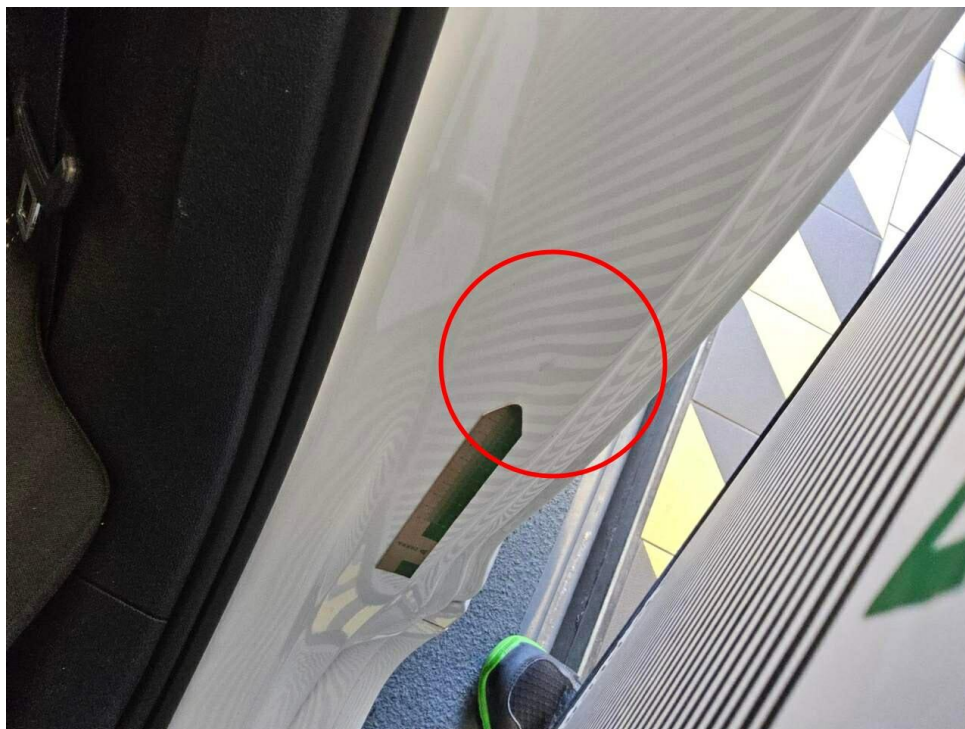
Bild 14 : Tür hinten links Einstieg, eingedellt, drücken

Bild 15 : Tür hinten links Einstieg, eingedellt, drücken

1. Seitenteil hinten links Lackierung, zerkratzt, Gebrauchsspur (Bild 29, 30)
2. Stoßfänger hinten Lackierung, zerkratzt, smart repair (Bild 16, 17)
3. Kotflügel vorne rechts, eingedellt, smart repair (Bild 18, 19)
4. Tür hinten links Einstieg, eingedellt, drücken (Bild 14, 15)

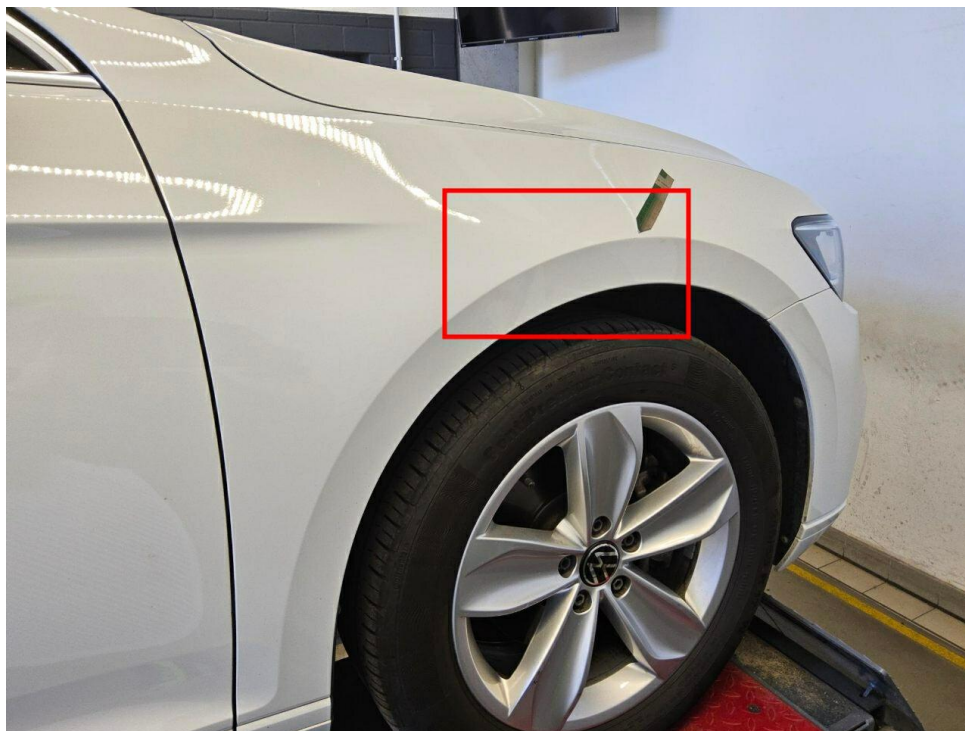
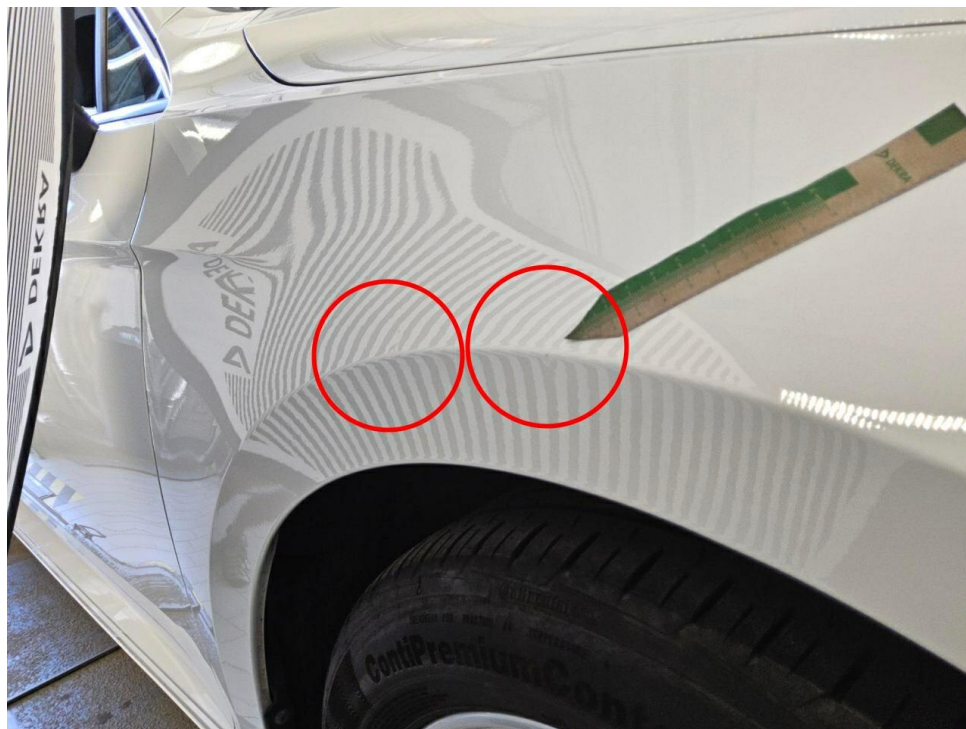
Bild 18 : Kotflügel vorne rechts, eingedellt, smart repair

Bild 19 : Kotflügel vorne rechts, eingedellt, smart repair

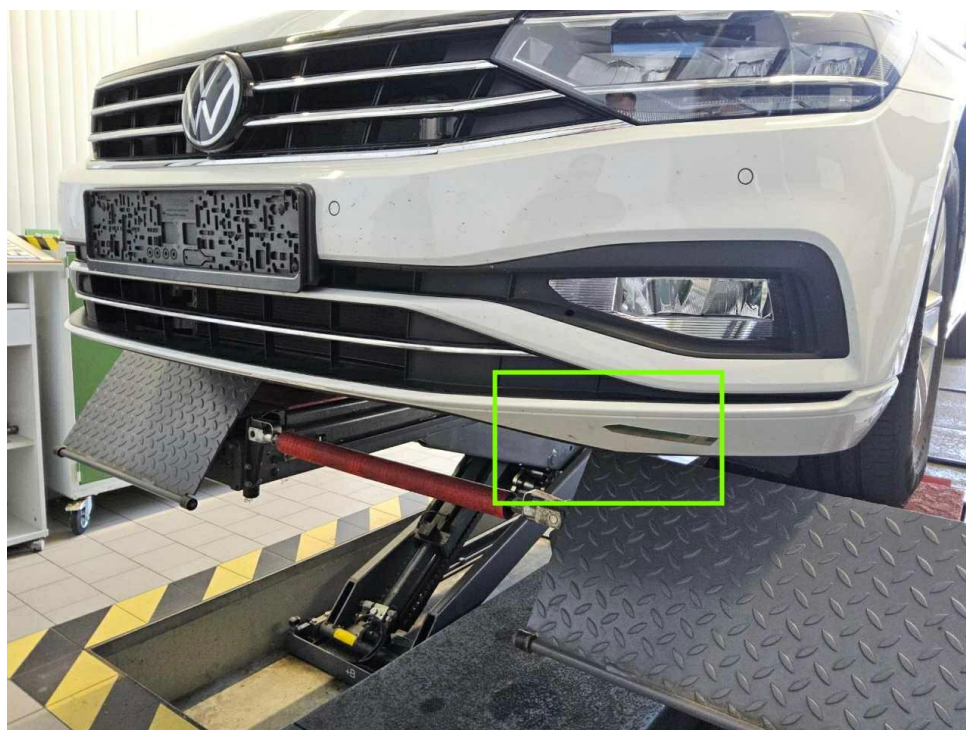
Bild 20 : Frontspoiler Lackierung, zerkratzt, Gebrauchsspur

Bild 21 : Frontspoiler Lackierung, zerkratzt, Gebrauchsspur

Frontspoiler Lackierung, zerkratzt, Gebrauchsspur (Bild 20, 21)
Tür hinten links Türgriff, zerkratzt, Gebrauchsspur (Bild 28)
Stoßfänger vorne Lackierung, Steinschlag, Gebrauchsspur (Bild 22, 23)
Motorhaube Lackierung, Steinschlag,

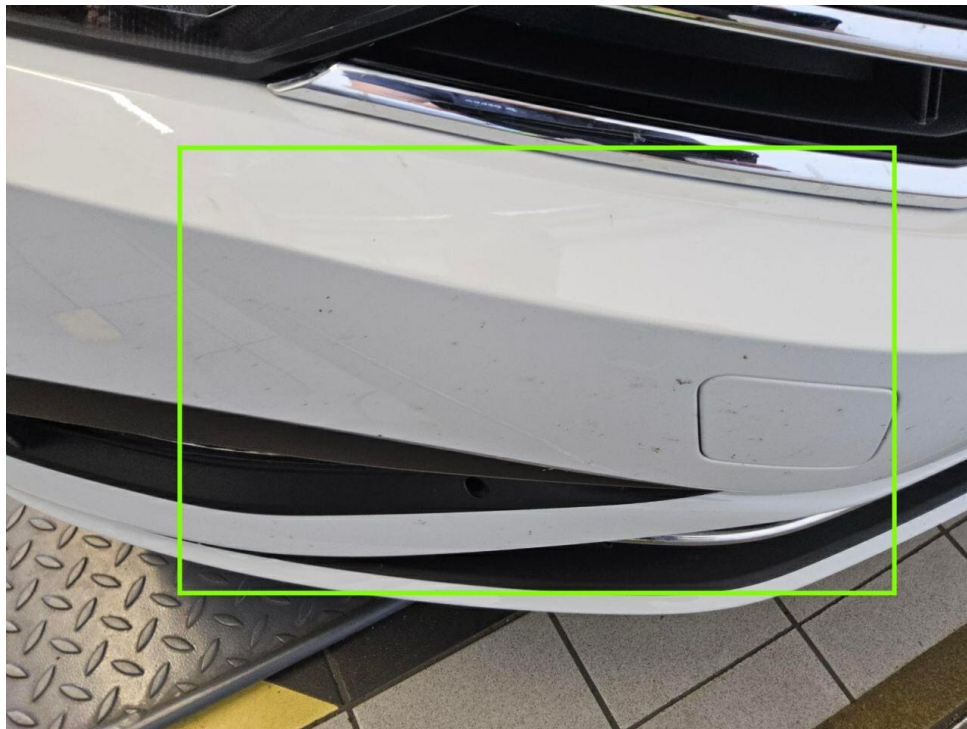
Bild 22 : Stoßfänger vorne Lackierung, Steinschlag, Gebrauchsspur

Bild 23 : Stoßfänger vorne Lackierung, Steinschlag, Gebrauchsspur

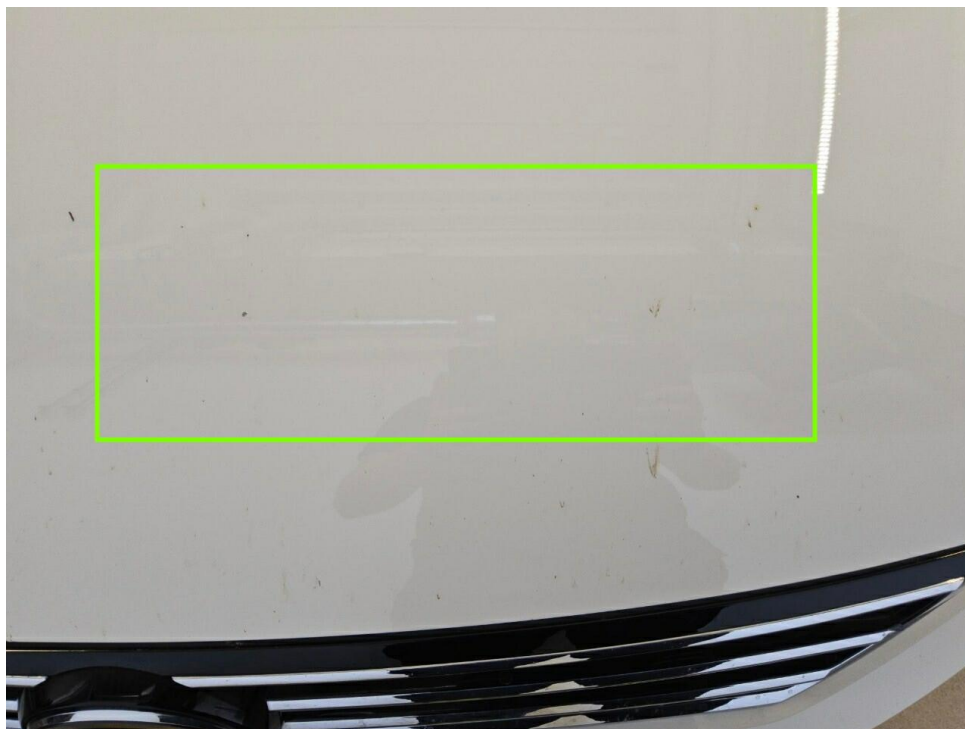
Bild 24 : Motorhaube Lackierung, Steinschlag, Gebrauchsspur

Bild 25 : Motorhaube Lackierung, Steinschlag, Gebrauchsspur

Gebrauchsspur (Bild 24, 25)
Frontscheibe, Steinschlag, Gebrauchsspur
(Bild 26, 27)

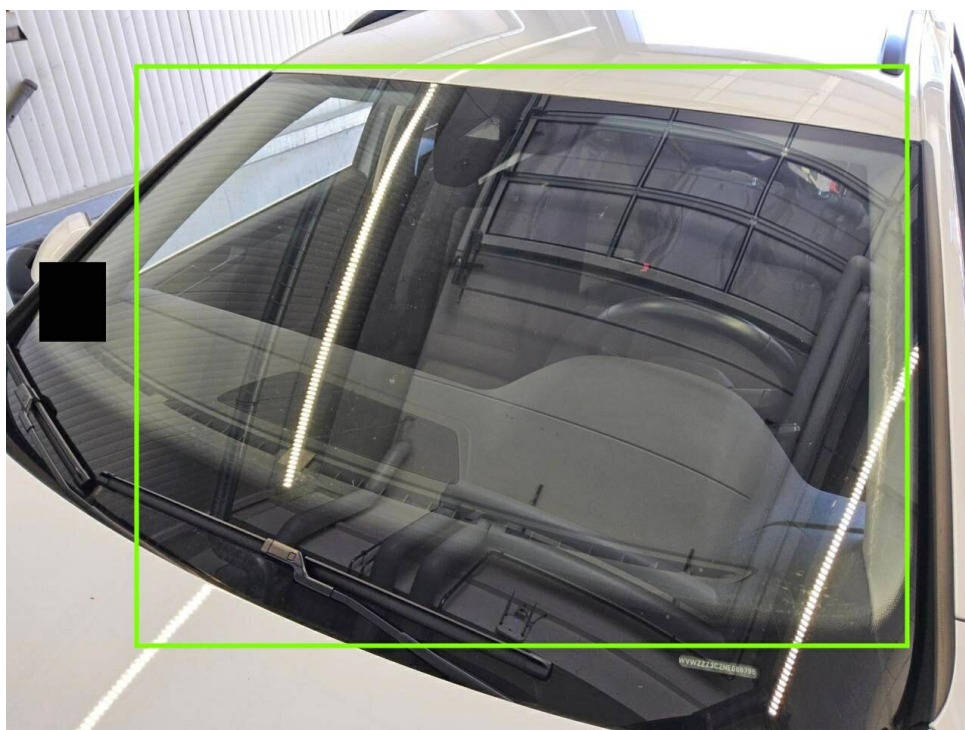
Bild 26 : Frontscheibe, Steinschlag, Gebrauchsspur

Bild 27 : Frontscheibe, Steinschlag, Gebrauchsspur
