| Model | XC90 |
| Variante | Ultra Bright 2.0 B5 MHEV |
| VIN | YV1LFM1V5T1427535 |

# Zustandsbericht / Minderwertgutachten

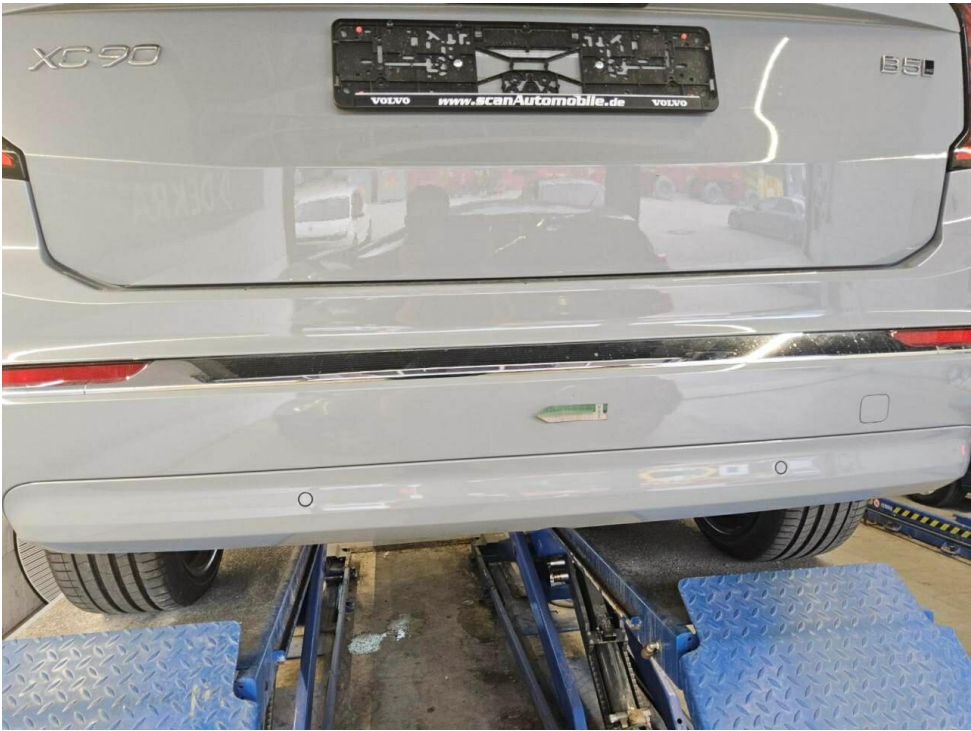
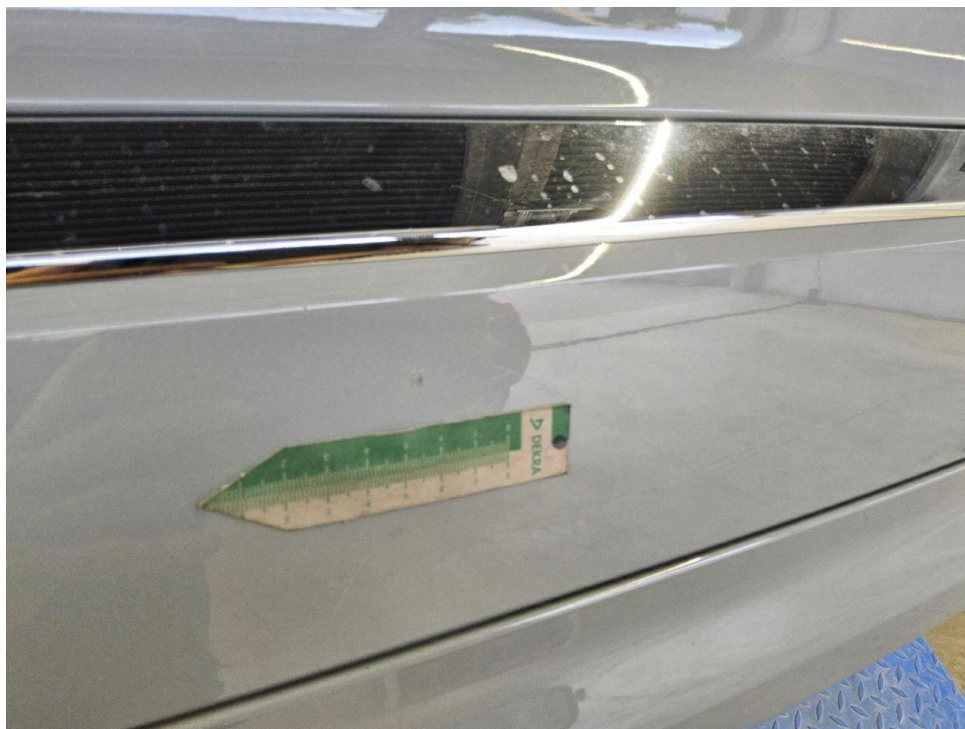
Bild 14 : Heckschürze hinten unten Lackierung, zerkratzt, Gebrauchsspur

Bild 15 : Heckschürze hinten unten Lackierung, zerkratzt, Gebrauchsspur

Mittelarmlehne vorne zerkratzt, Gebrauchsspur, (Bild 32)  
Stoßfänger hinten Lackierung, zerkratzt, Gebrauchsspur (Bild 16, 17)  
Heckschürze hinten unten Lackierung, zerkratzt, Gebrauchsspur (Bild 14, 15)  
Stoßfänger vorne Lackierung, Steinschlag,

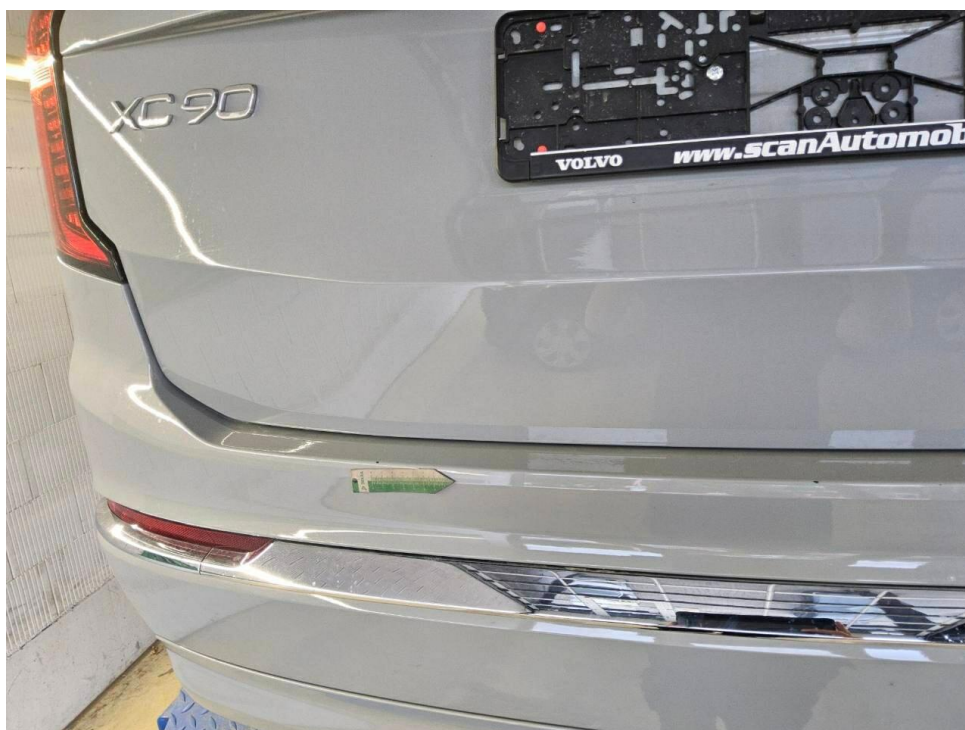
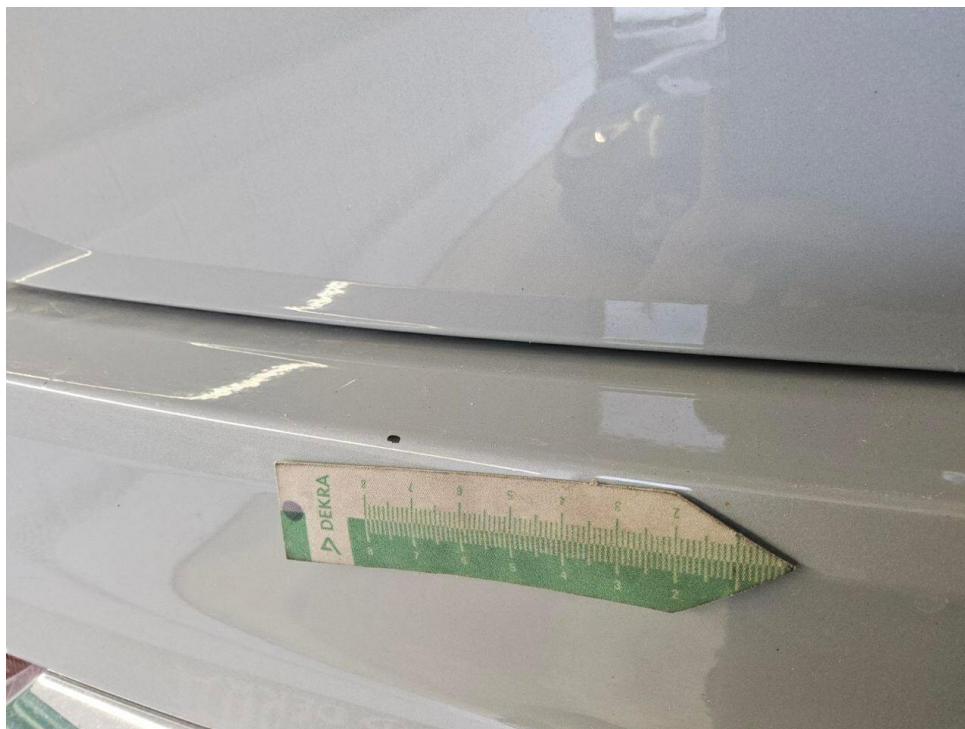
Bild 16 : Stoßfänger hinten Lackierung, zerkratzt, Gebrauchsspur

Bild 17 : Stoßfänger hinten Lackierung, zerkratzt, Gebrauchsspur

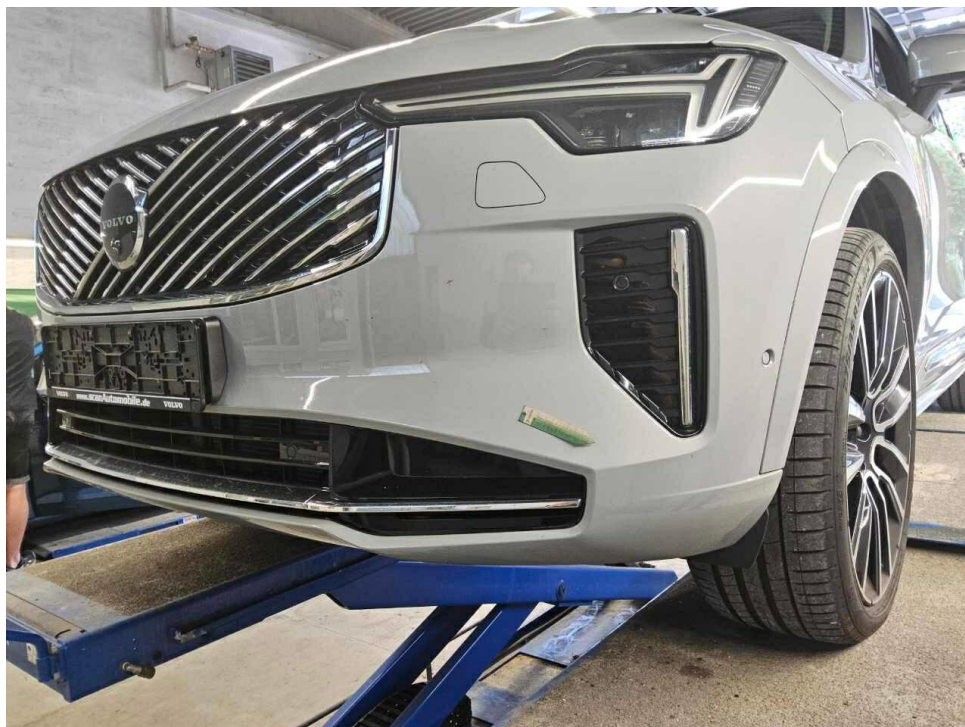
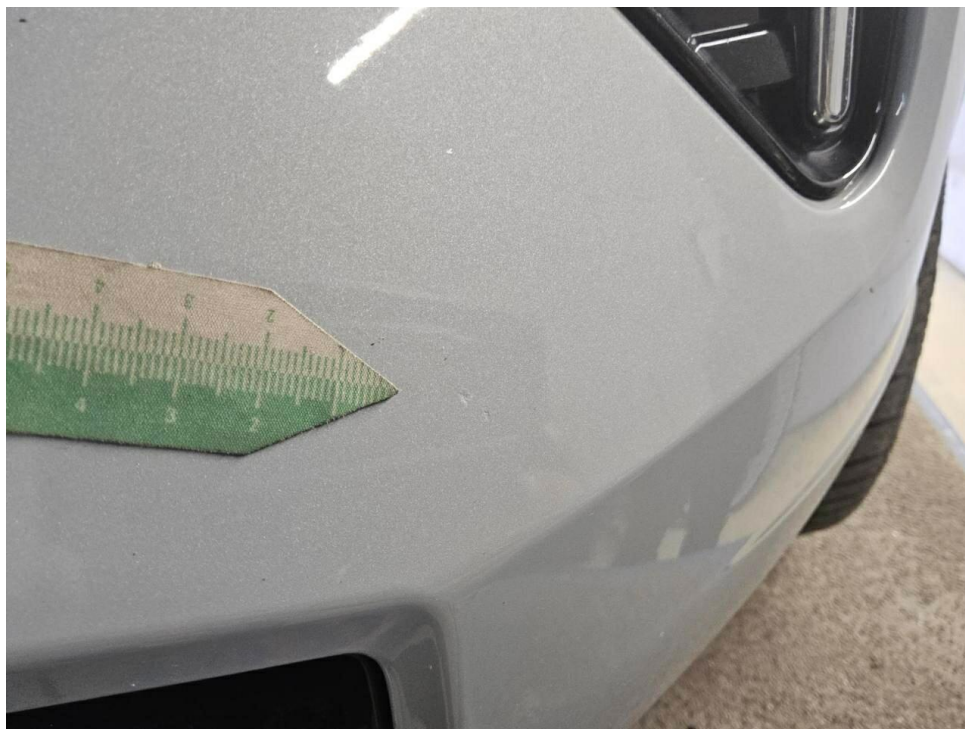
Bild 18 : Stoßfänger vorne Lackierung, Steinschlag, Gebrauchsspur

Bild 19 : Stoßfänger vorne Lackierung, Steinschlag, Gebrauchsspur

Gebrauchsspur (Bild 18, 19)  
Frontscheibe, Steinschlag, Gebrauchsspur  
(Bild 20, 21)  
Seitenteil hinten links Zierleiste Lackierung,  
zerkratzt, Gebrauchsspur (Bild 22, 23)

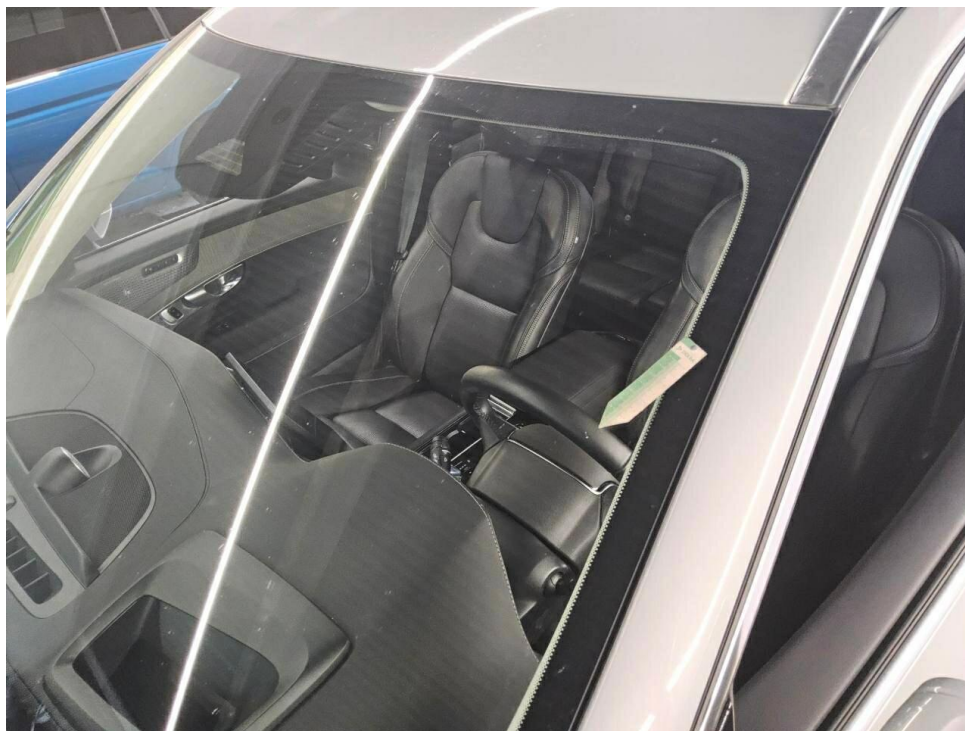
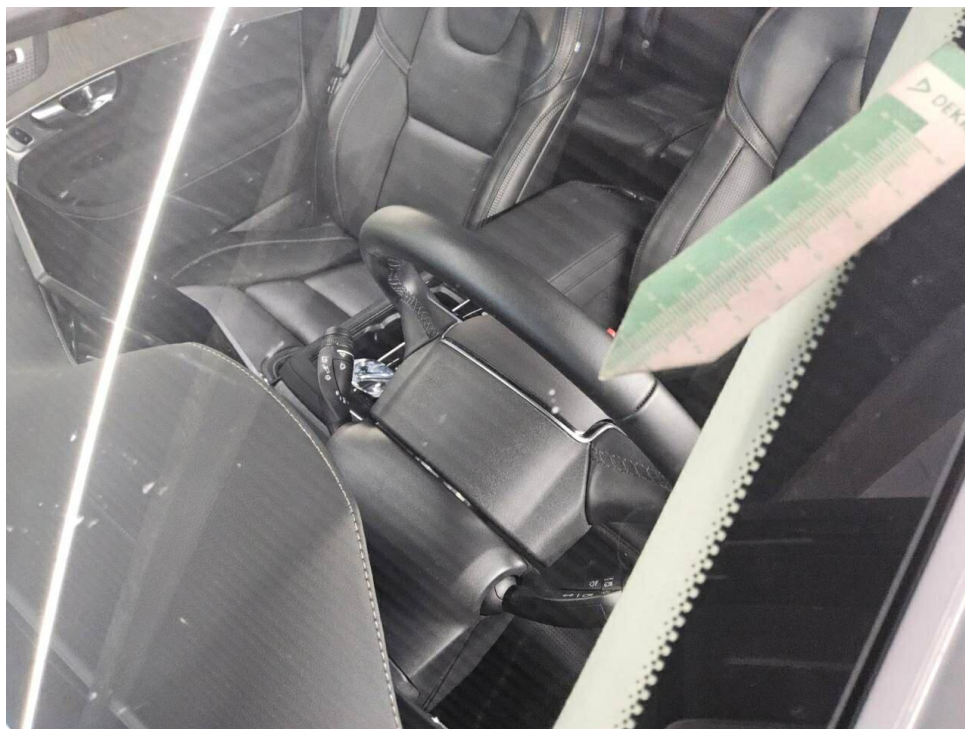
Bild 20 : Frontscheibe, Steinschlag, Gebrauchsspur

Bild 21 : Frontscheibe, Steinschlag, Gebrauchsspur

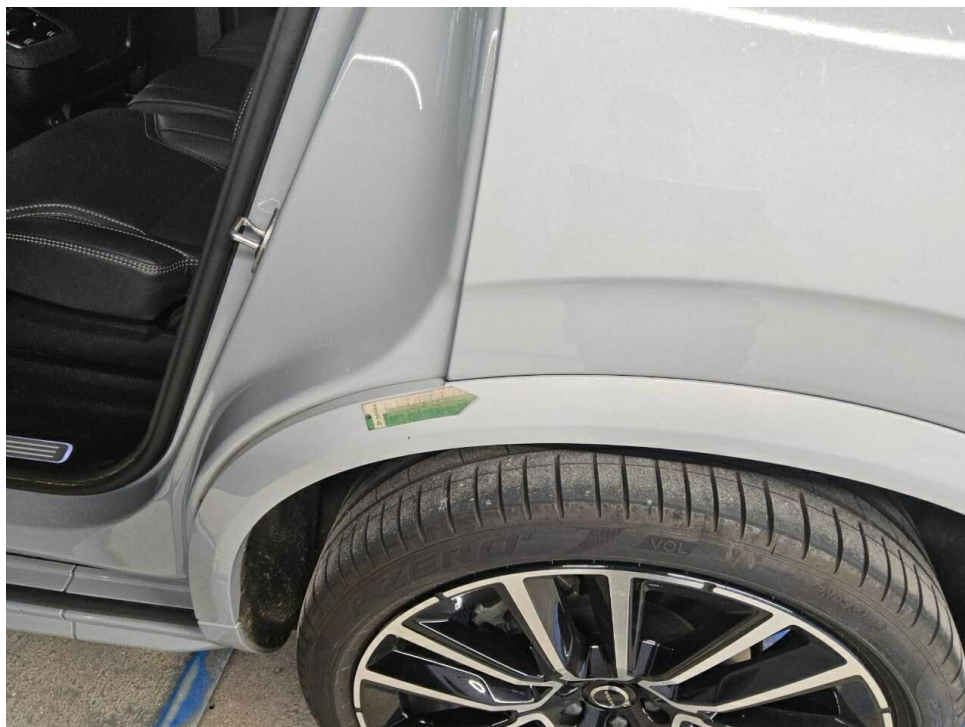
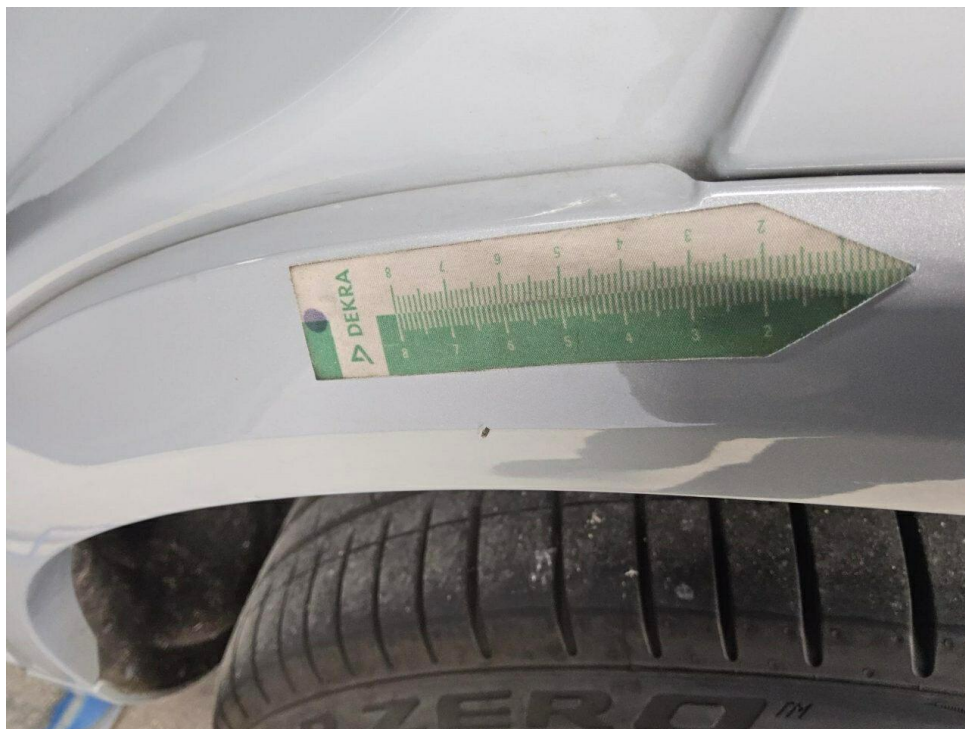
Bild 22 : Seitenteil hinten links Zierleiste Lackierung, zerkratzt, Gebrauchsspur

Bild 23 : Seitenteil hinten links Zierleiste Lackierung, zerkratzt, Gebrauchsspur

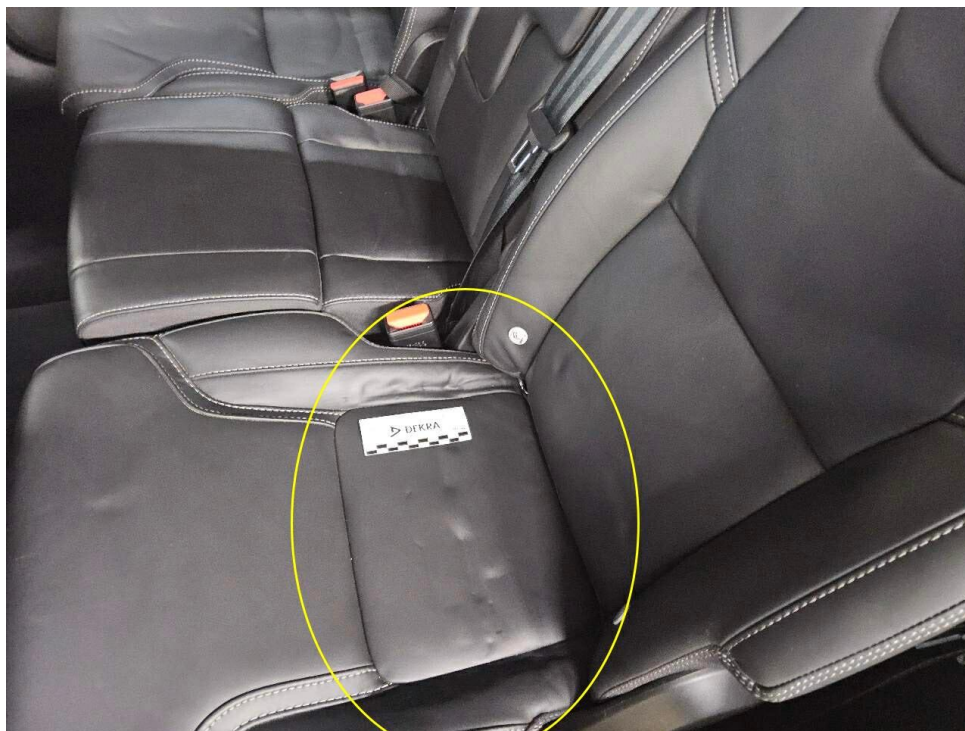
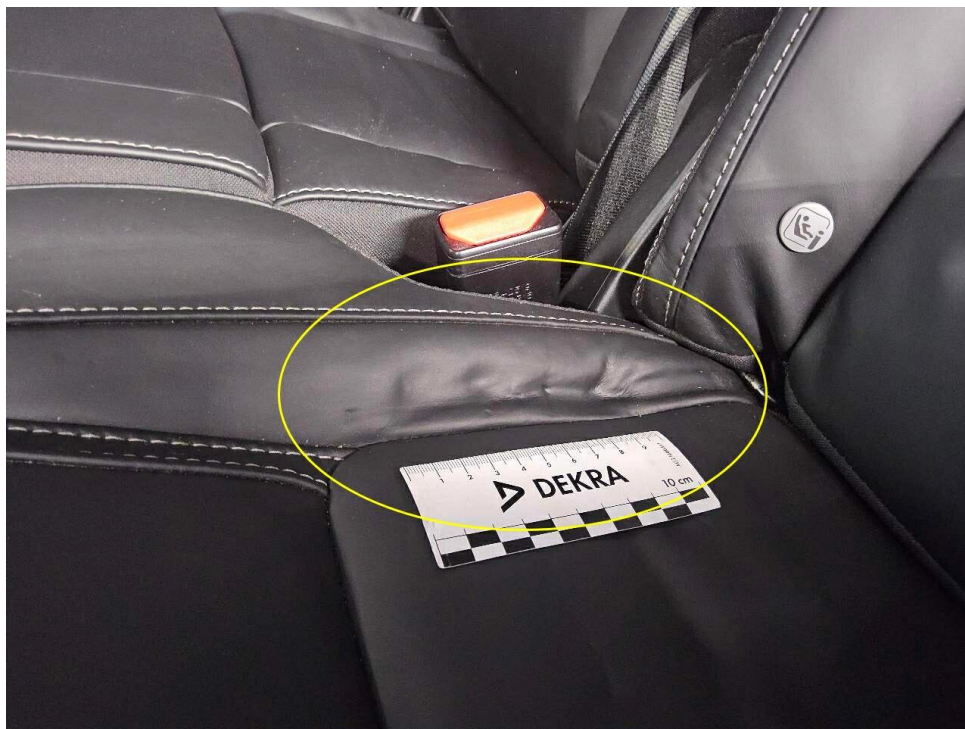
Bild 24 : zweite Sitzreihe, Rücksitz hinten links und rechts, Druckstellen

Bild 25 : zweite Sitzreihe, Rücksitz hinten links und rechts, Druckstellen

1. zweite Sitzreihe, Rücksitz hinten links und rechts, Druckstellen, smart repair (Bild 24, 25)
2. zweite Sitzreihe, Rücksitzlehne mitte, zerkratzt, smart repair (Bild 26, 27)
3. LM Felge vorne rechts glanzgedreht verschrammt, erneuern (Bild 28, 29)
4. LM Felge hinten links glanzgedreht verschrammt, erneuern (Bild 30, 31)

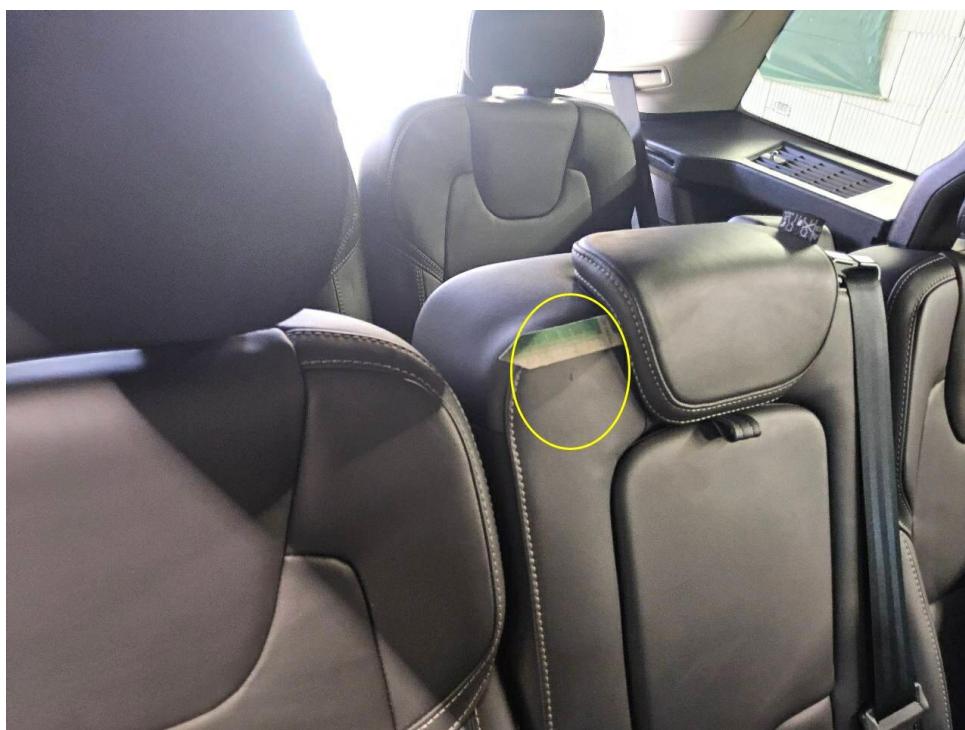
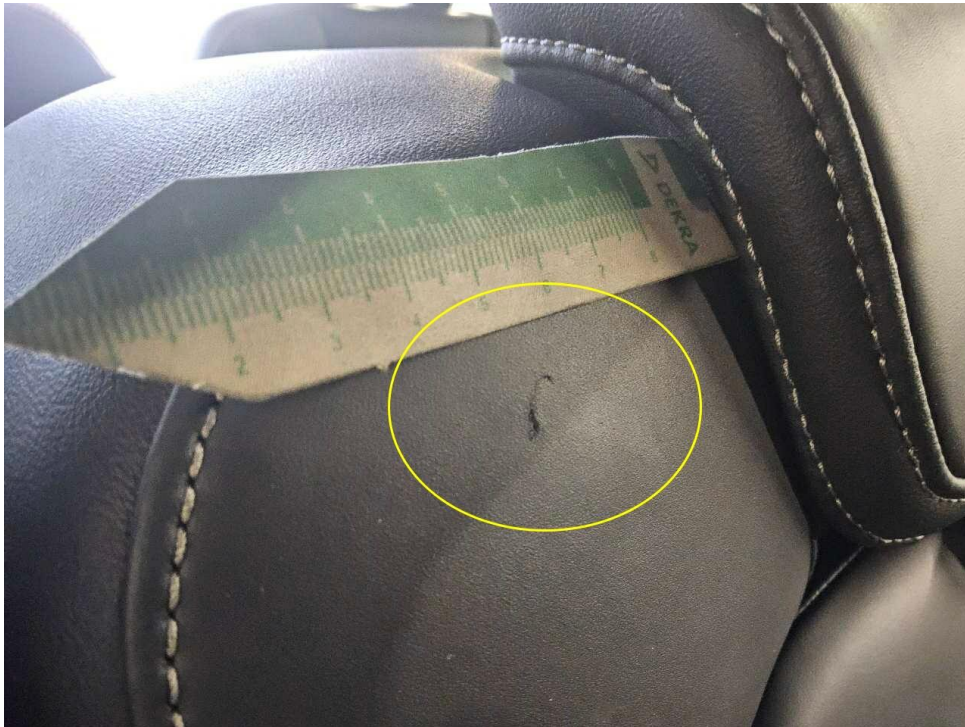
Bild 26 : zweite Sitzreihe, Rücksitzlehne mitte, zerkratzt

Bild 27 : zweite Sitzreihe, Rücksitzlehne mitte, zerkratzt

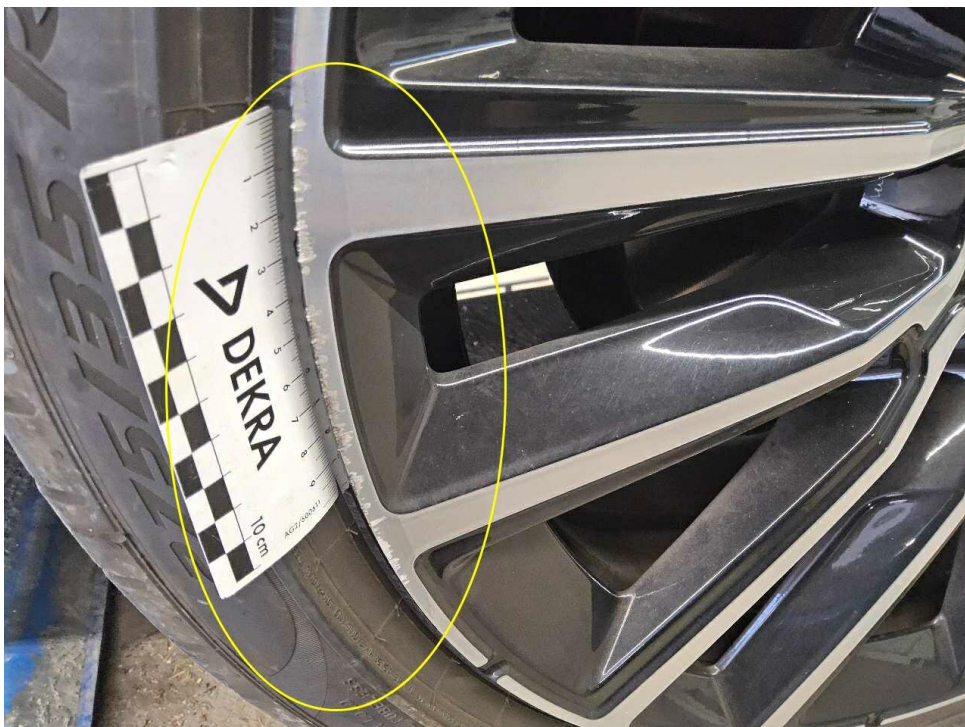
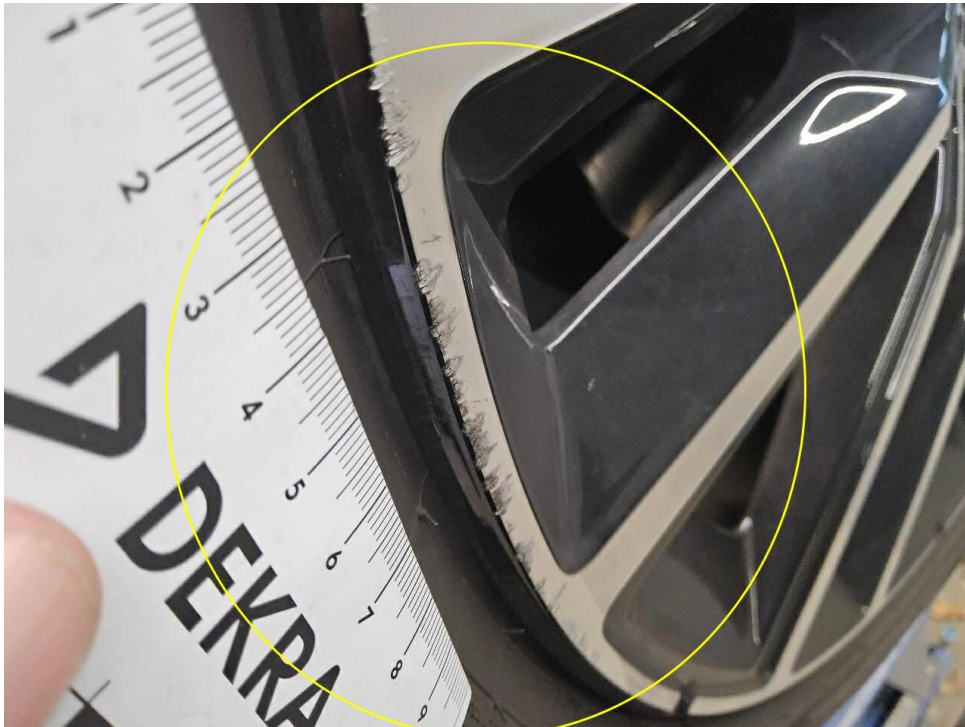
Bild 28 : LM Felge vorne rechts glanzgedreht verschrammt

Bild 29 : LM Felge vorne rechts glanzgedreht verschrammt

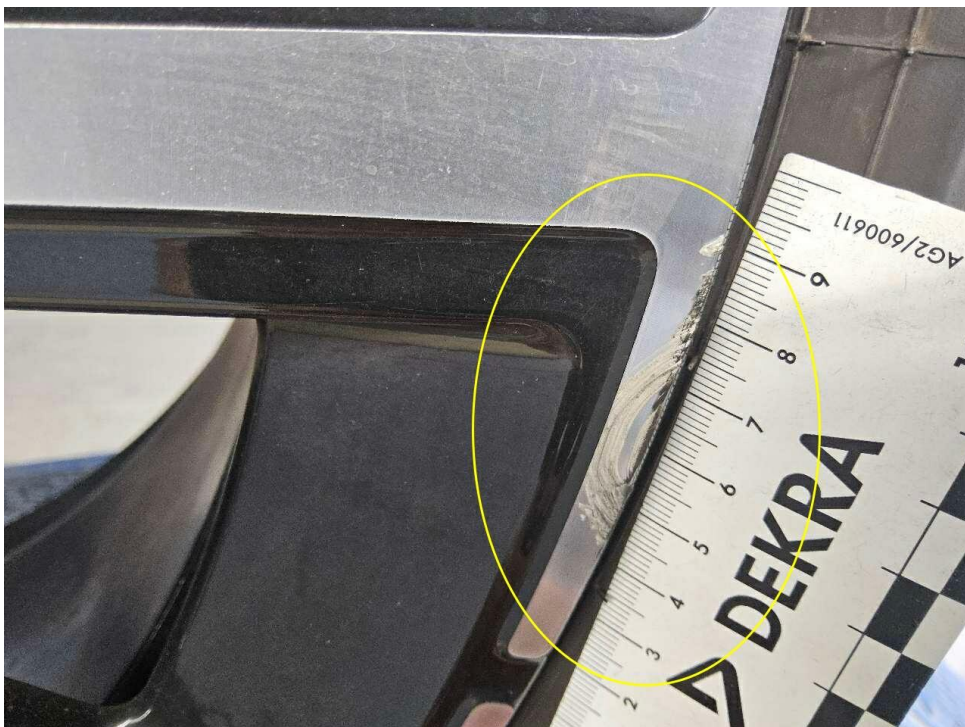
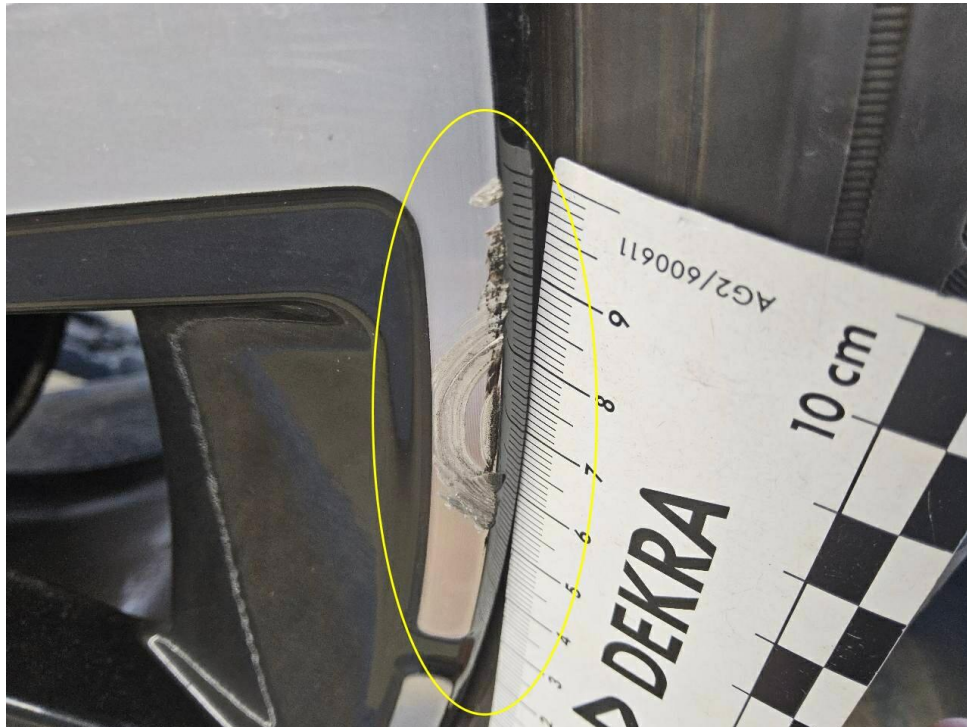
Bild 30 : LM Felge hinten links glanzgedreht verschrammt

Bild 31 : LM Felge hinten links glanzgedreht verschrammt

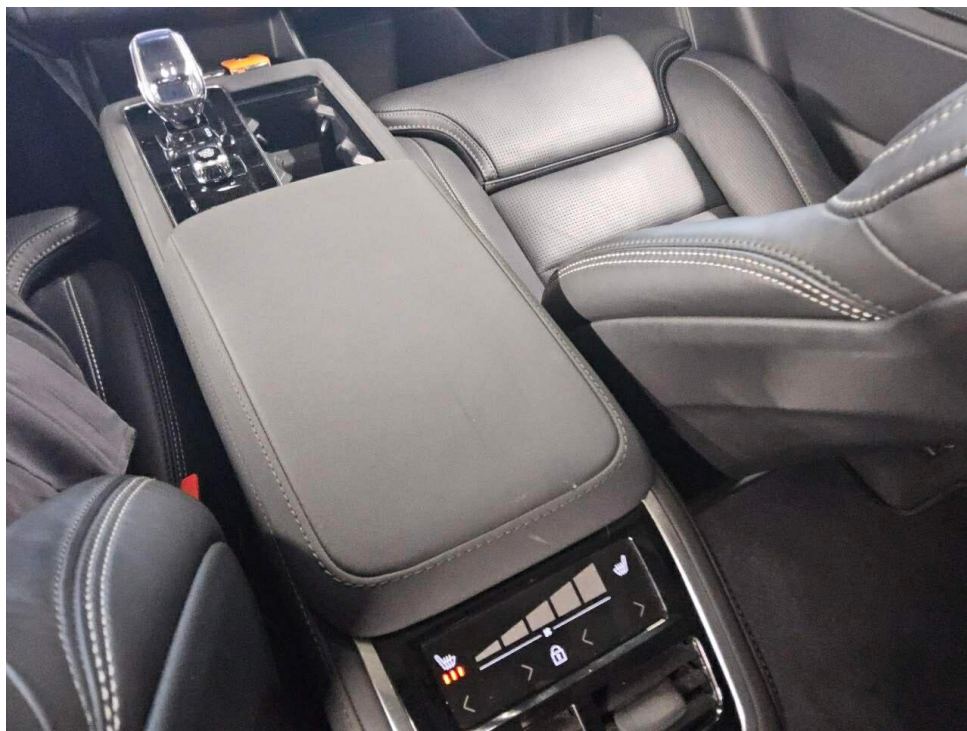
Bild 32 : Mittelarmlehne vorne zerkratzt, Gebrauchsspur
