Zustandsbericht

Protokollnummer: 44851691
Auftrags-Nr / Referenz: 52417038
Besichtigungsdatum: 08.04.2026

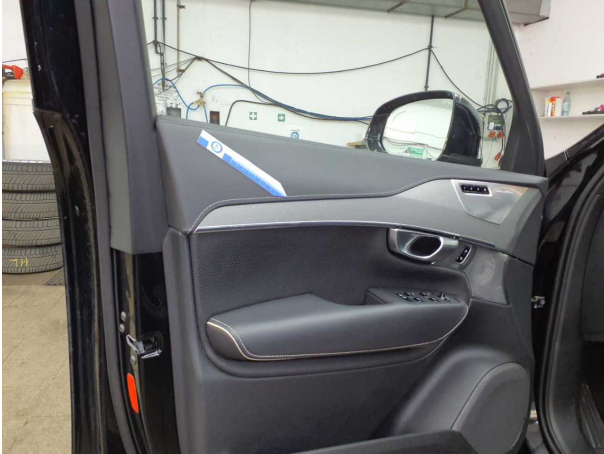
Beschädigung #1: Verkleidungen/Abdeckungen: Türverkleidung vorn links (Zierleiste) - Kratzer - Wertminderung

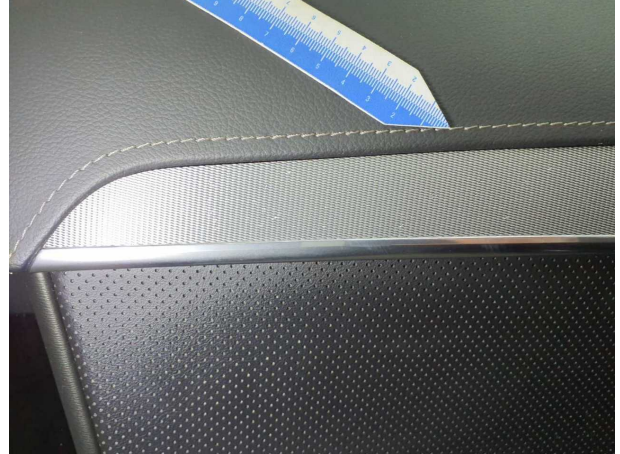
Beschädigung #1: Verkleidungen/Abdeckungen: Türverkleidung vorn links (Zierleiste) - Kratzer - Wertminderung

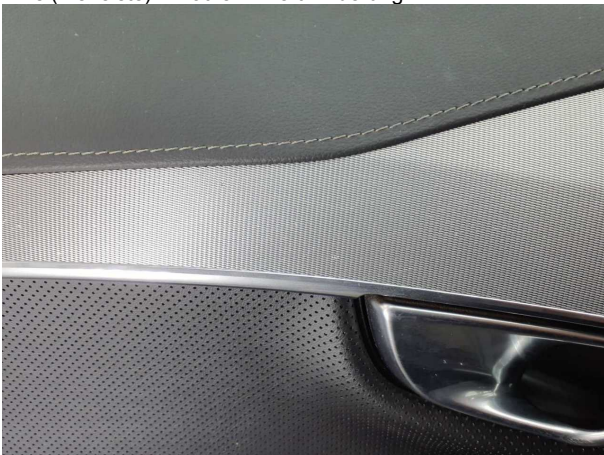
Beschädigung #1: Verkleidungen/Abdeckungen: Türverkleidung vorn links (Zierleiste) - Kratzer - Wertminderung

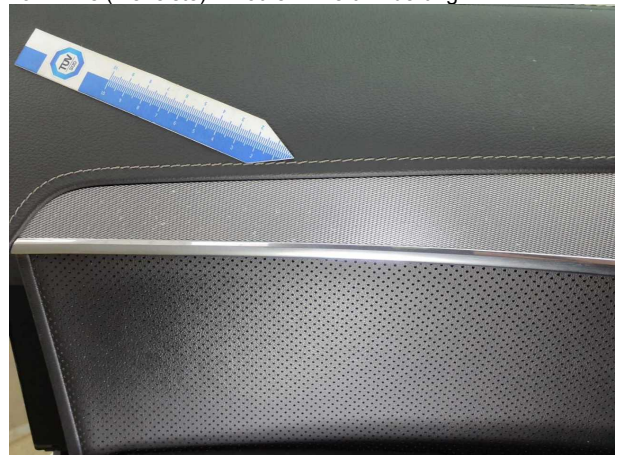
Beschädigung #1: Verkleidungen/Abdeckungen: Türverkleidung vorn links (Zierleiste) - Kratzer - Wertminderung

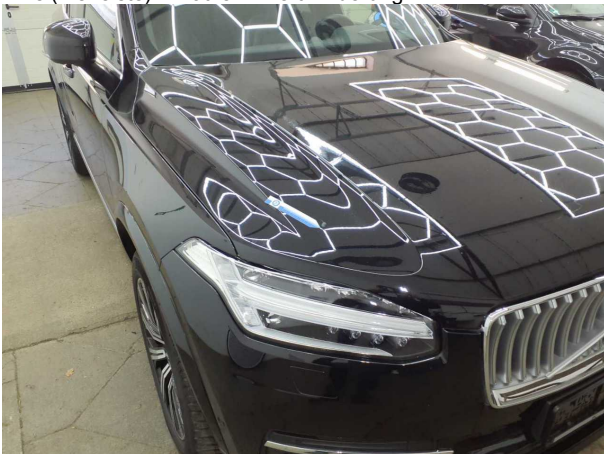
Beschädigung #2: Motorhaube: Motorhaube - Delle(n) - sanft instandsetzen

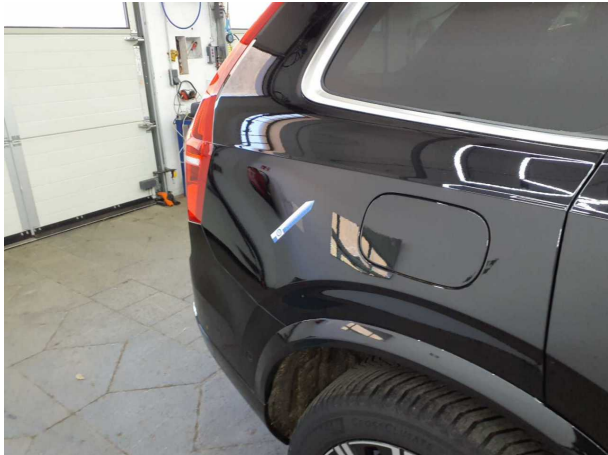
Beschädigung #3: Seitenwand rechts: Seitenwand - Delle(n) - sanft instandsetzen

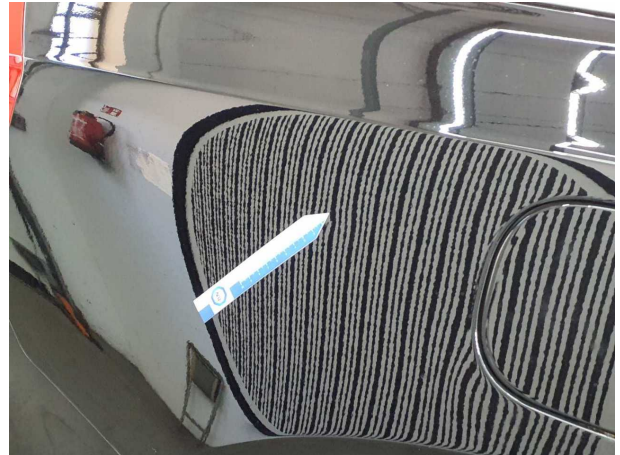
Beschädigung #3: Seitenwand rechts: Seitenwand - Delle(n) - sanft instandsetzen

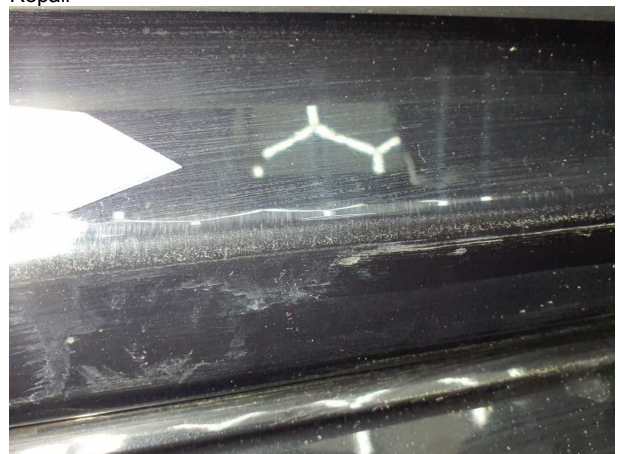
Beschädigung #4: Schweller rechts: Einstieg - Kratzer - Smart Repair

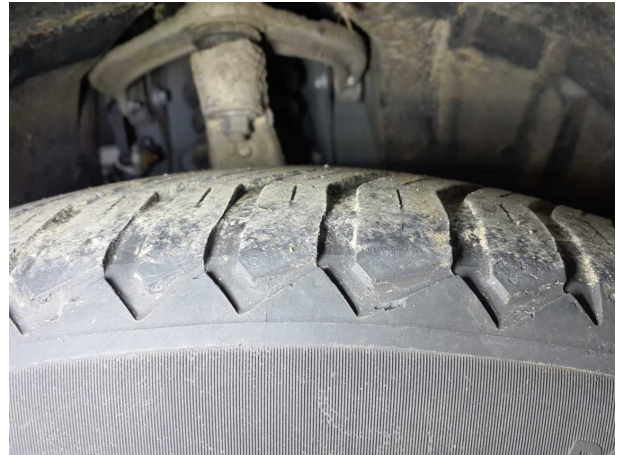
Beschädigung #6: Rad/Reifen: Reifen vorn (Profiltiefe unter 4mm)
- verschlissen - erneuern

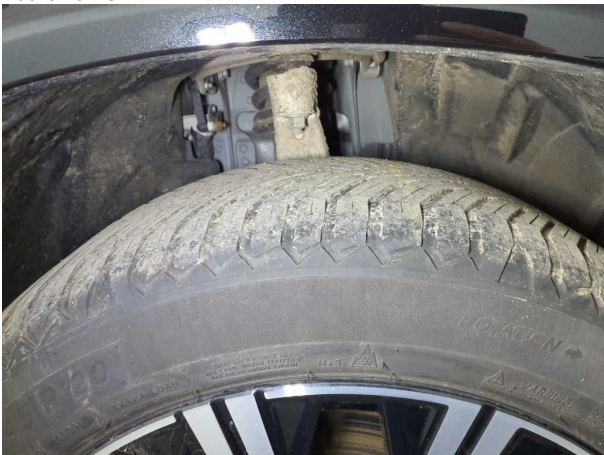
Beschädigung #6: Rad/Reifen: Reifen vorn (Profiltiefe unter 4mm) -
verschlissen - erneuern

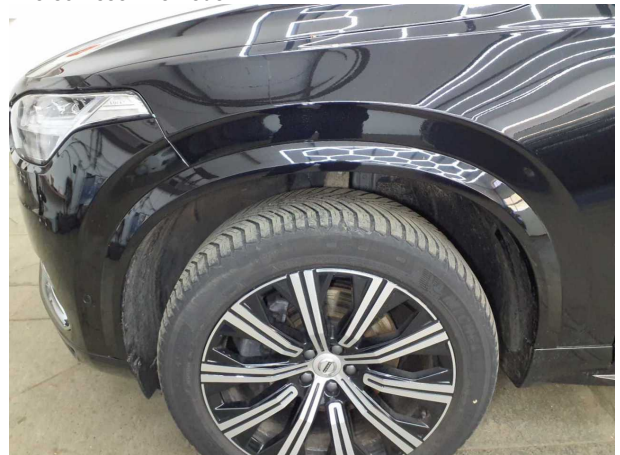
Beschädigung #6: Rad/Reifen: Reifen vorn (Profiltiefe unter 4mm) -
verschlissen - erneuern

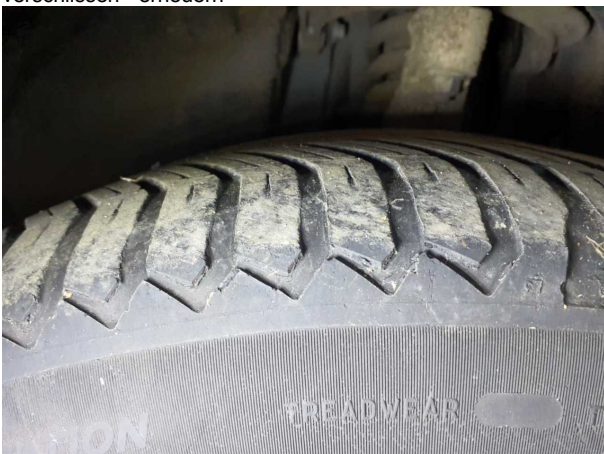
Beschädigung #6: Rad/Reifen: Reifen vorn (Profiltiefe unter 4mm) -
verschlissen - erneuern

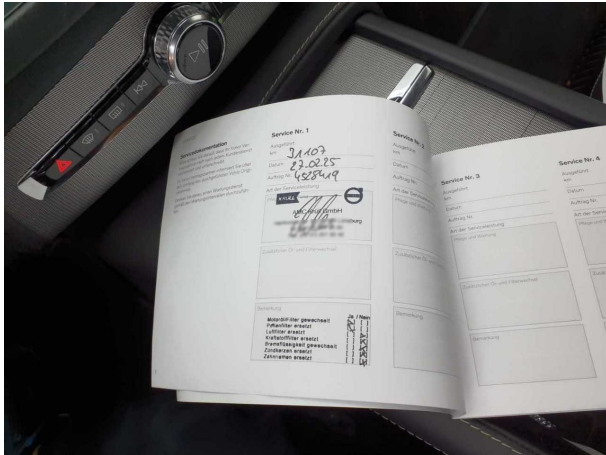
Beschädigung #7: Unterlagen: Serviceheft (Serviceintervall überzogen, fällig nach 12 Monaten/ 30tkm) - entspricht nicht den

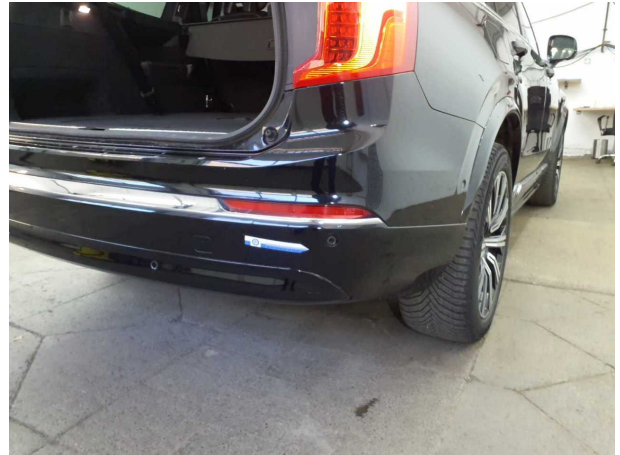
Beschädigung #8: Stossfänger hinten: Stossfänger hinten (inkl. Spoiler erneuern) - verkratzt / verschürft - instandsetzen und

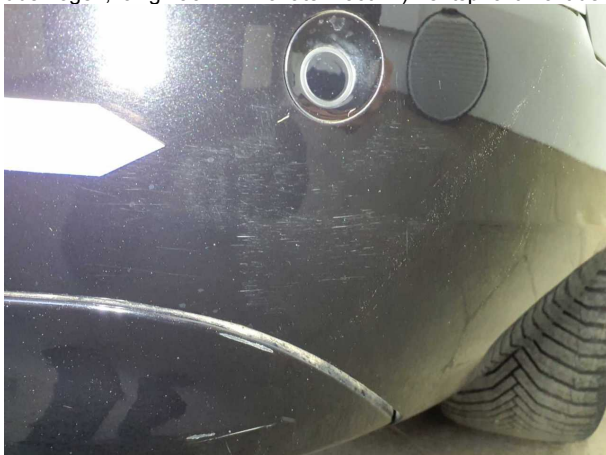
Beschädigung #8: Stossfänger hinten: Stossfänger hinten (inkl. Spoiler erneuern) - verkratzt / verschürft - instandsetzen und lackieren

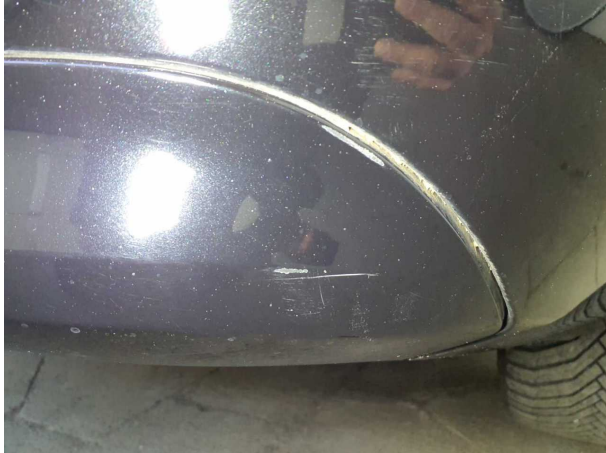
Beschädigung #8: Stossfänger hinten: Stossfänger hinten (inkl. Spoiler erneuern) - verkratzt / verschürft - instandsetzen und lackieren

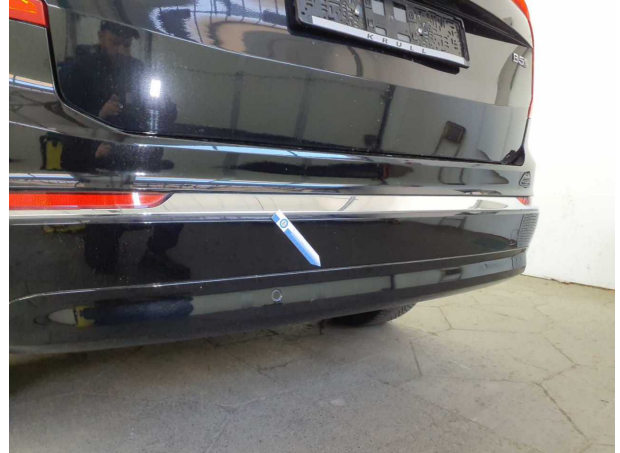
Beschädigung #8: Stossfänger hinten: Stossfänger hinten (inkl. Spoiler erneuern) - verkratzt / verschürft - instandsetzen und

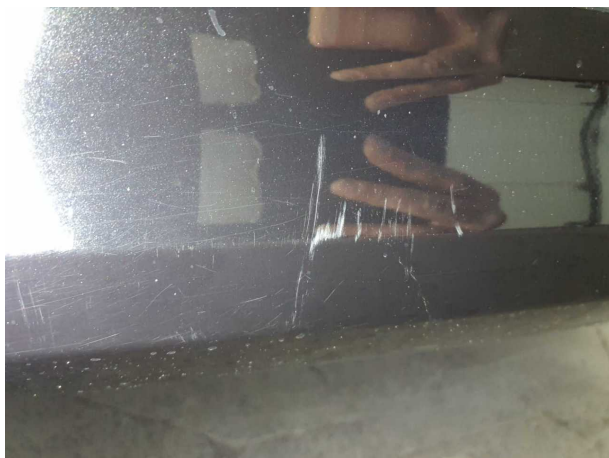
Beschädigung #8: Stossfänger hinten: Stossfänger hinten (inkl. Spoiler erneuern) - verkratzt / verschürft - instandsetzen und lackieren

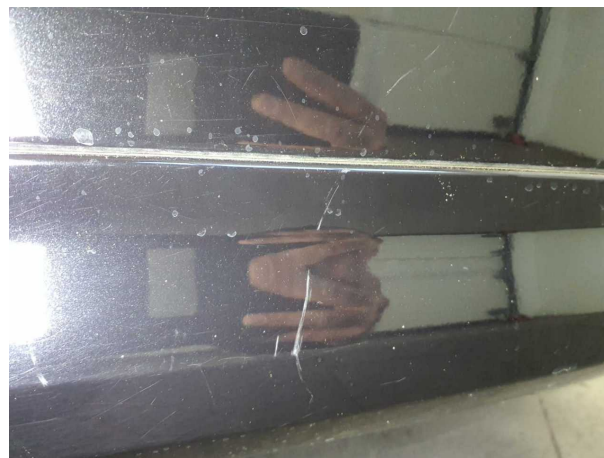
Beschädigung #8: Stossfänger hinten: Stossfänger hinten (inkl. Spoiler erneuern) - verkratzt / verschürft - instandsetzen und
