Zustandsbericht

| Berichtsnummer : | 000000923361-DE613 | | |

Kia Sportage (NQ5)(2021->) GT-Line 4WD

| Erstzulassung / Baujahr: | 07.06.2023 / 2023 | Besichtigungsdatum/-ort: | 05.06.2026 Siemensstr. 6, 63329 Egelsbach |

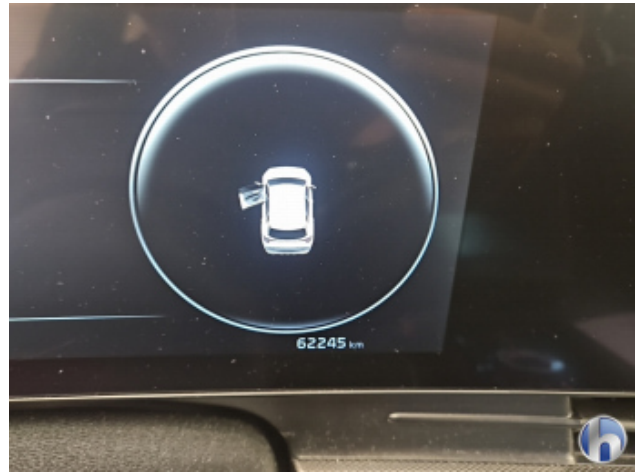
Kilometerstand

| Fahrzeug-Ident.-Nr.: | U5YPX81BHPL166362 | Laufleistung abgelesen: | 62245 km |

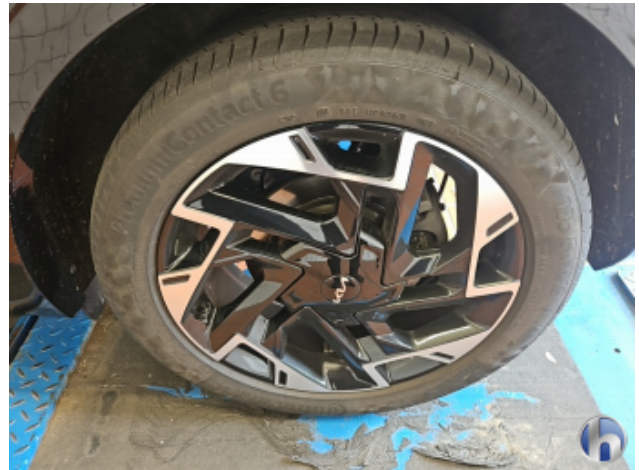
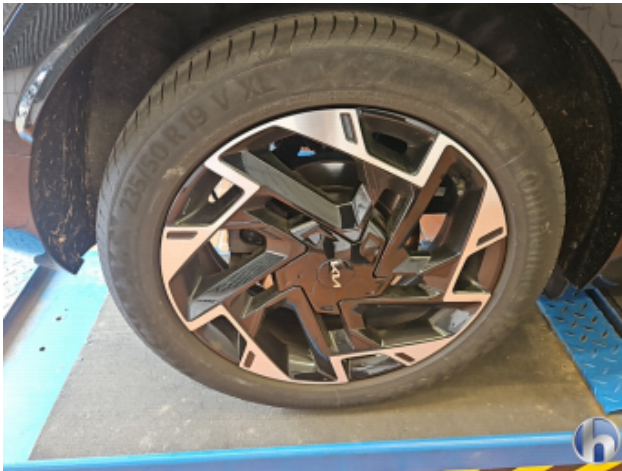
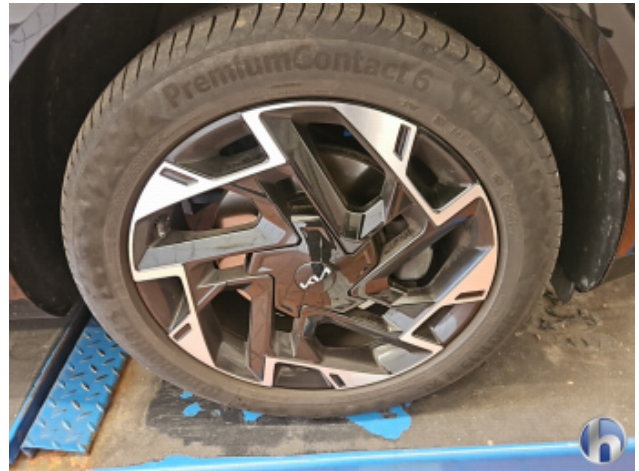
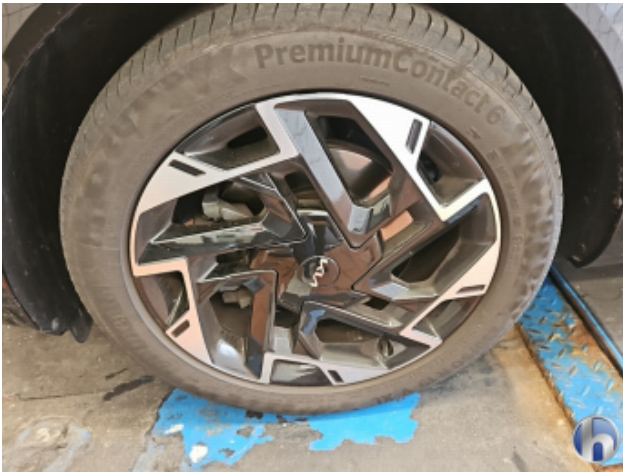
| Montierte Bereifung | | |
|---|---|---|
| 1. Achse - links / Zust. | Continental | 235/50/R19/103V 4 mm |
| 1. Achse - rechts / Zust. | Continental | 235/50/R19/103V 4 mm |
| 2. Achse - links / Zust. | Continental | 235/50/R19/103V 4 mm |
| 2. Achse - rechts / Zust. | Continental | 235/50/R19/103V 4 mm |

Bereifung

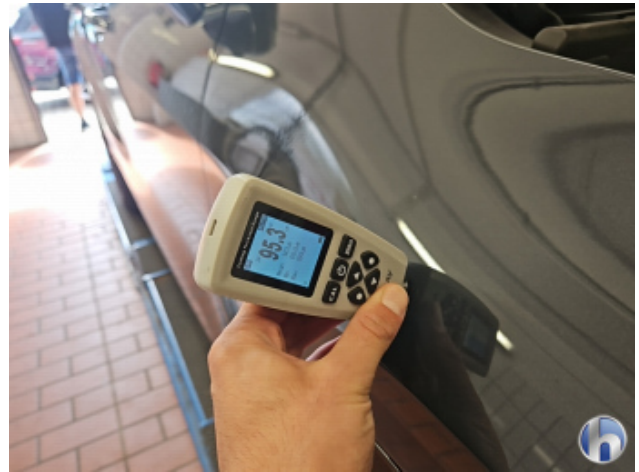
1. Kotflügel Vorne - Rechts
Nachlackiert - Ohne Reparatur

| Schaden | | | |
|---|---|---|---|
| 1. | Kotflügel Vorne - Rechts | Nachlackiert | Ohne Reparatur |

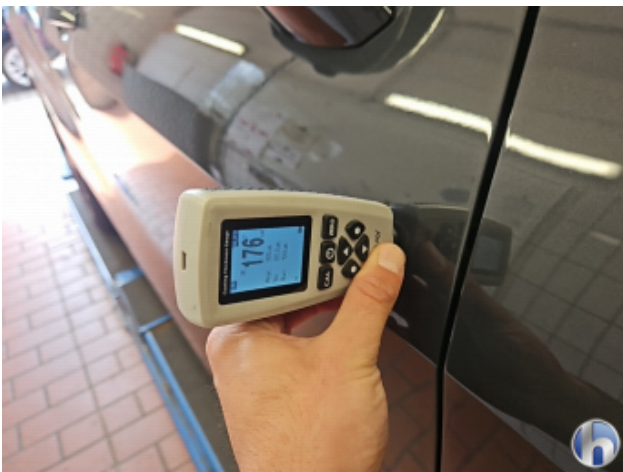
2. Tür Vorne - Rechts
Nachlackiert - Ohne Reparatur

| Schaden | | | |
|---|---|---|---|
| 2. | Tür Vorne - Rechts | Nachlackiert | Ohne Reparatur |

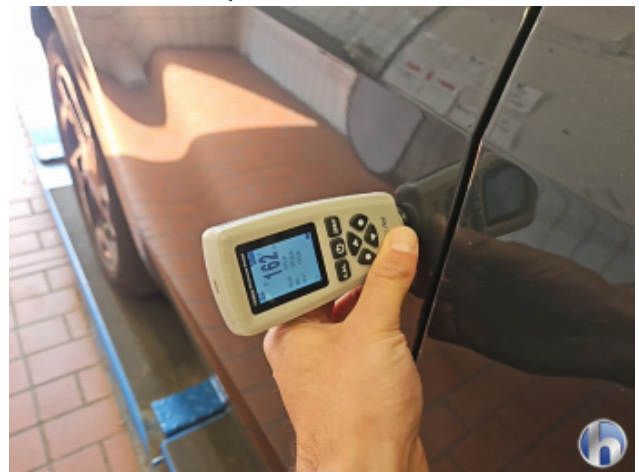
3. Tür Hinten - Rechts
Nachlackiert - Ohne Reparatur

| Schaden | | | |
|---|---|---|---|
| 3. | Tür Hinten - Rechts | Nachlackiert | Ohne Reparatur |

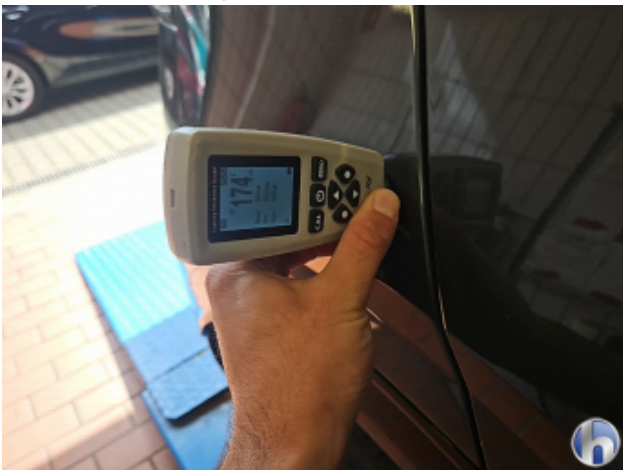
4. Seitenwand - Hinten - Rechts
Nachlackiert - Ohne Reparatur

| Schaden | | | |
|---|---|---|---|
| 4. | Seitenwand - Hinten - Rechts | Nachlackiert | Ohne Reparatur |

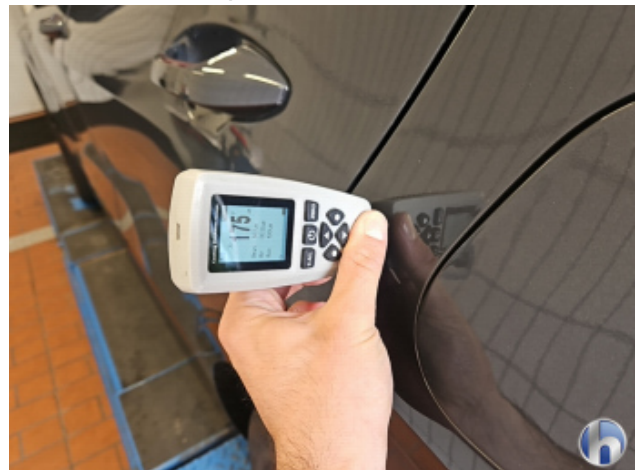
5. Seitenwand - Hinten - Links
Nachlackiert - Ohne Reparatur

| Schaden | | | |
|---|---|---|---|
| 5. | Seitenwand - Hinten - Links | Nachlackiert | Ohne Reparatur |

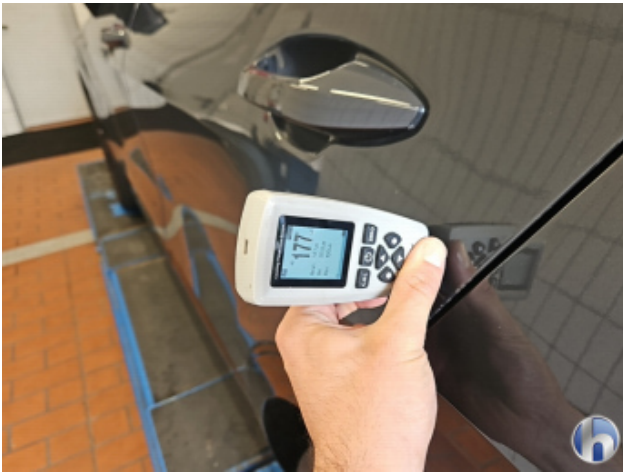
6. Tür Hinten - Links
Nachlackiert - Ohne Reparatur

| Schaden | | | |
|---|---|---|---|
| 6. | Tür Hinten - Links | Nachlackiert | Ohne Reparatur |

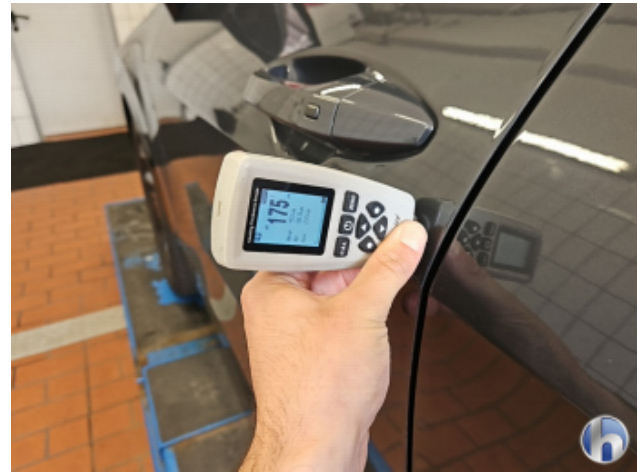
7. Tür Vorne - Links
Nachlackiert - Ohne Reparatur

| Schaden | | | |
|---|---|---|---|
| 7. | Tür Vorne - Links | Nachlackiert | Ohne Reparatur |
