## Bewertungsgutachten

**HX XX302E**

**TMAJD812DNJ090123**

| Typ / Verkaufsbezeichnung | Tucson (NX)(12.2020->) / Tucson 1.6 T-GDI Trend Plug-In Hybrid 4WD (E6d) |

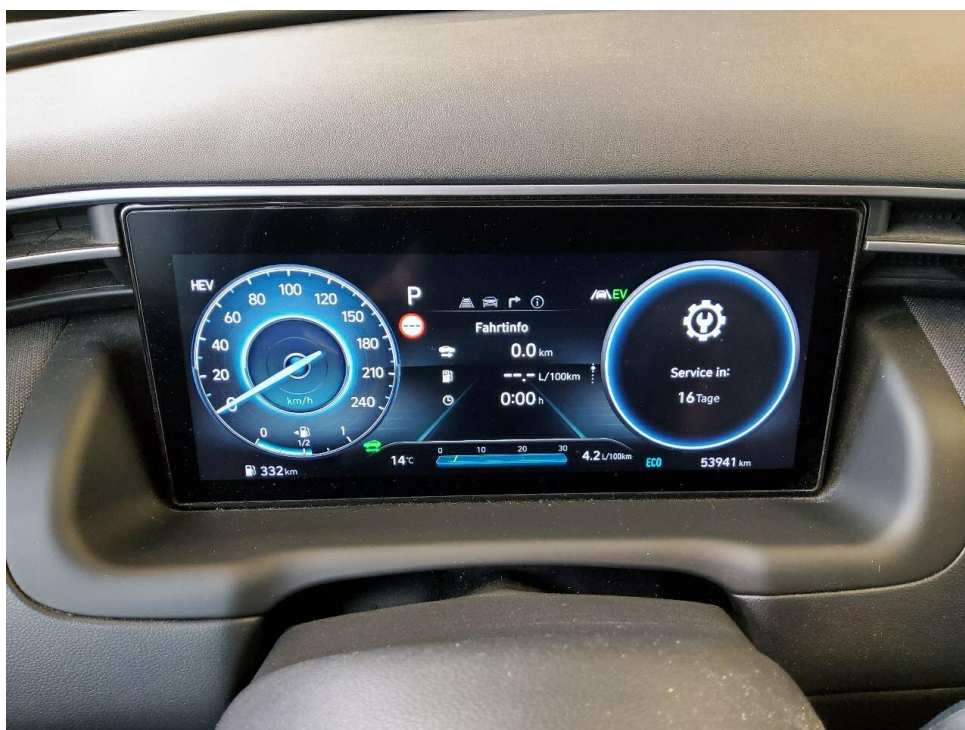
Bild 4 : Kombiinstrument (betriebsbereit) mit Km-Stand

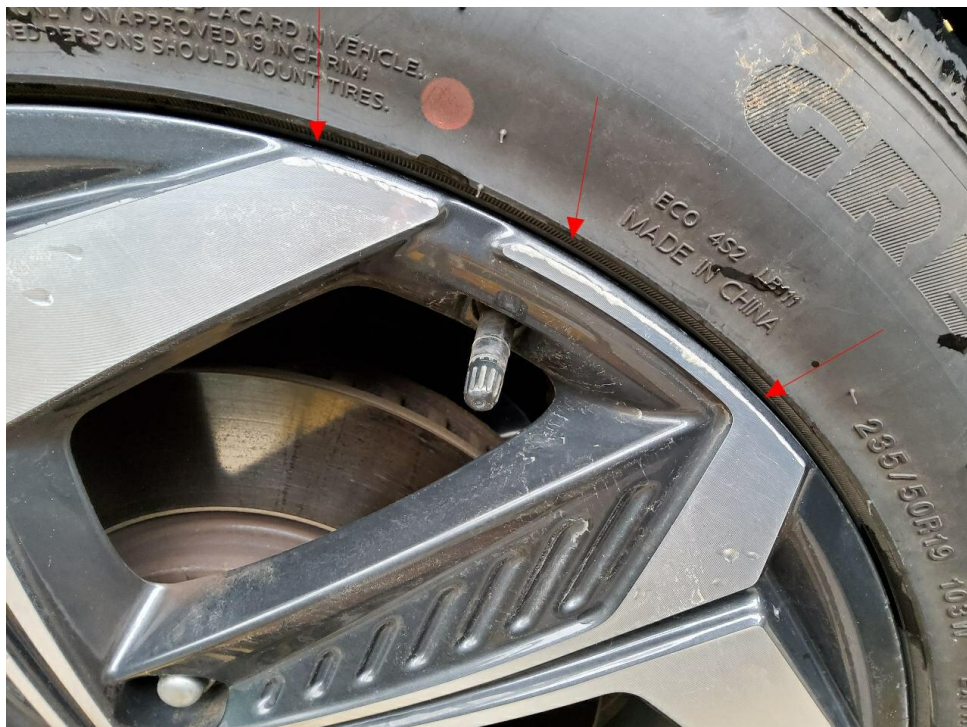
| Bezeichnung des Schadens / Rep.-Weg | Rep.Kost<br>brutto | Anrechn. | Minderwert<br>brutto |
|---|---|---|---|
| 1. Aluminiumfelge VL glanzgedreht verkratzt, erneuern (Bild 8) | 928 | 51.12 | -474,39 |

Bild 8 : Aluminiumfelge VL glanzgedreht verkratzt

Aluminiumfelge VL glanzgedreht verkratzt, erneuern (Bild 8); Service in 16 Tagen, prüfen und Befund festlegen, Schadenerweiterung möglich (Bild 9); Türrahmen VL eingedellt, smart repair (Bild 11); Tür vorne links Einstieg Lackierung, zerkratzt, smart repair; Motorhaube, eingedellt, smart repair;

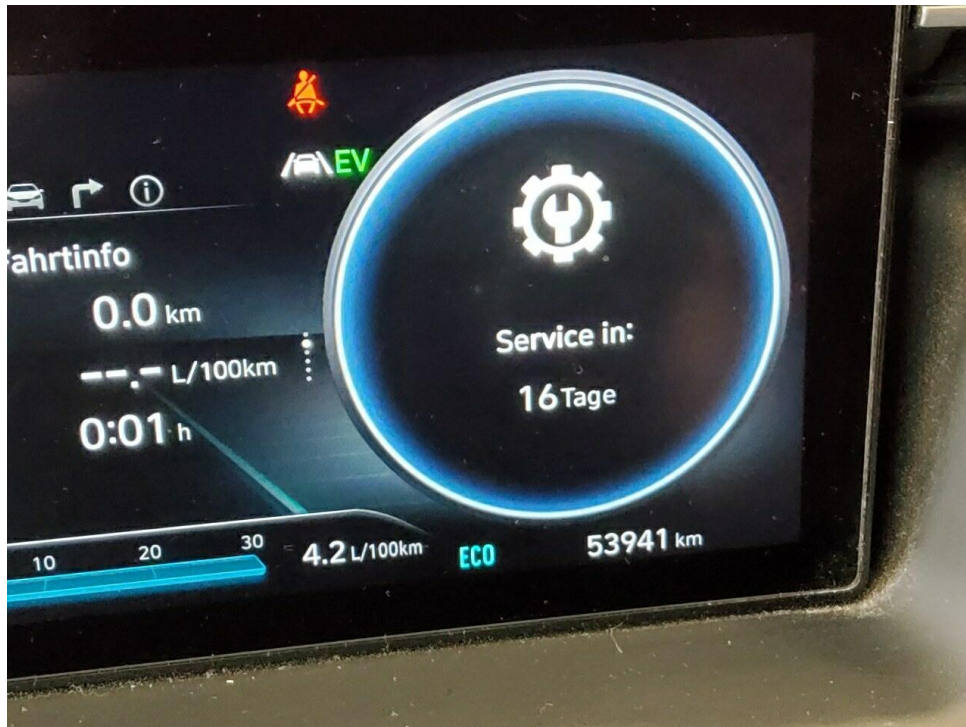
Abgesehen von den beschriebenen Schäden/Mängeln weist das Fahrzeug/Objekt einen, bezogen auf Alter und Nutzung, üblichen Gesamtzustand auf. Wartungsinformationen sind elektronisch gespeichert. Entsprechende Informationen zu durchgeführten Wartungs- und Servicearbeiten können nur bei einem autorisierten Vertrags- oder Servicepartner abgerufen werden. Letzte Wartung erfolgte am 26.06.2025 bei Kilometerstand 41.350. Zum Zeitpunkt der Besichtigung verbleiben bis zur nächsten Wartung 16 Tage.

Bild 9 : Service in 16 Tagen

| Bezeichnung des Schadens / Rep.-Weg | Rep.Kost<br>brutto | Anrechn. | Minderwert<br>brutto |
|---|---|---|---|
| 2. Service in 16 Tagen, prüfen und Befund festlegen, Schadenerweiterung möglich (Bild 9) | 0 | 100 | 0 |

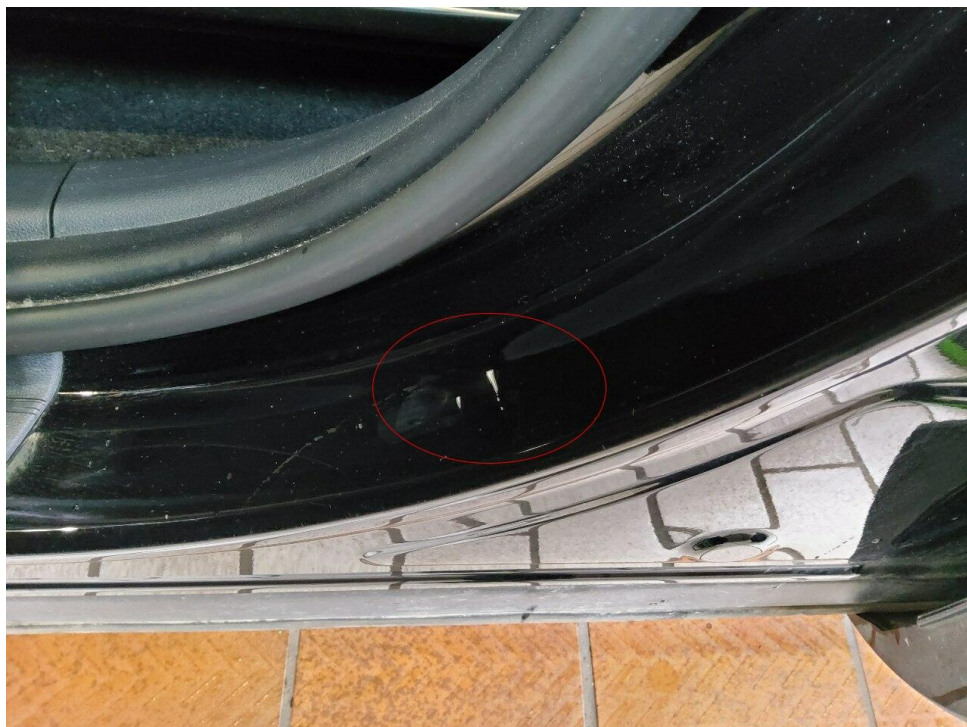
Bild 10 : Türeinstieg VL verkratzt

| Bezeichnung des Schadens / Rep.-Weg | Rep.Kost<br>brutto | Anrechn. | Minderwert<br>brutto |
|---|---|---|---|
| 4. Tür vorne links Einstieg Lackierung, zerkratzt, smart repair | 125 | 100 | -125,00 |

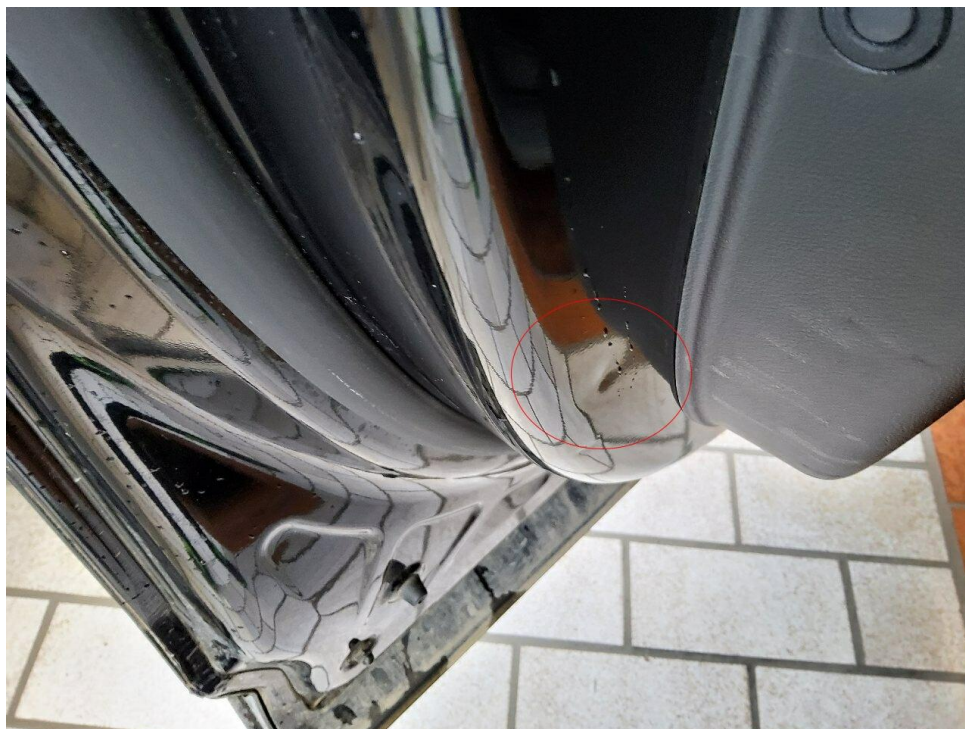
Bild 11 : Türrahmen VL eingedellt

| Bezeichnung des Schadens / Rep.-Weg | Rep.Kost<br>brutto | Anrechn. | Minderwert<br>brutto |
|---|---|---|---|
| 3. Türrahmen VL eingedellt, smart repair (Bild 11) | 63 | 100 | -63,00 |

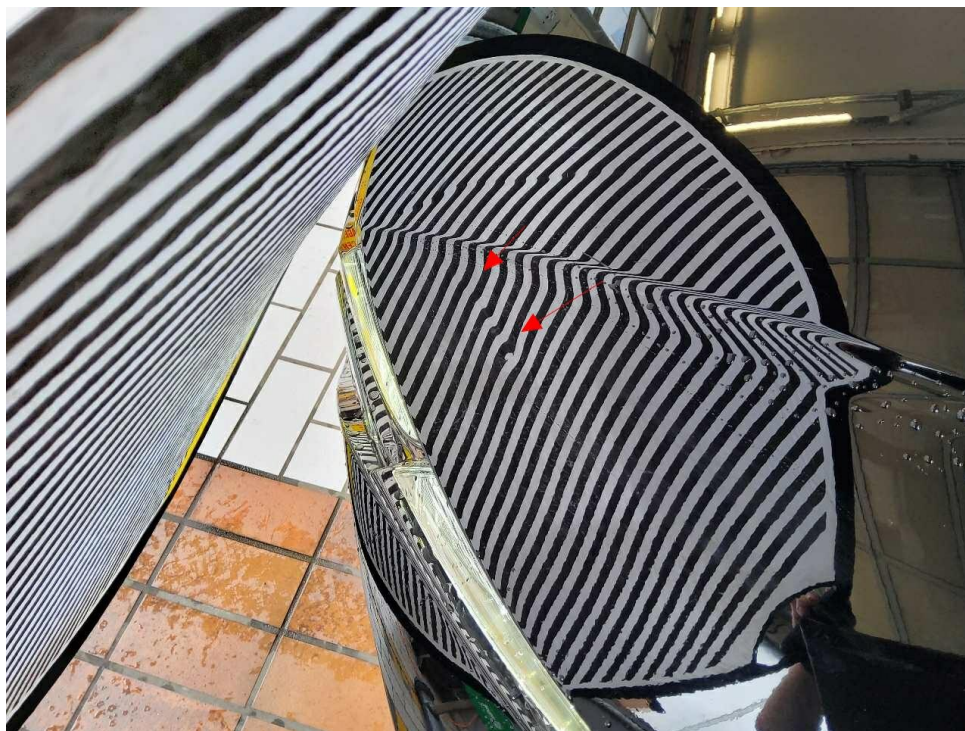
Bild 12 : Motorhaube eingedellt

| Bezeichnung des Schadens / Rep.-Weg | Rep.Kost<br>brutto | Anrechn. | Minderwert<br>brutto |
|---|---|---|---|
| 5. Motorhaube, eingedellt, smart repair | 187 | 100 | -187,00 |

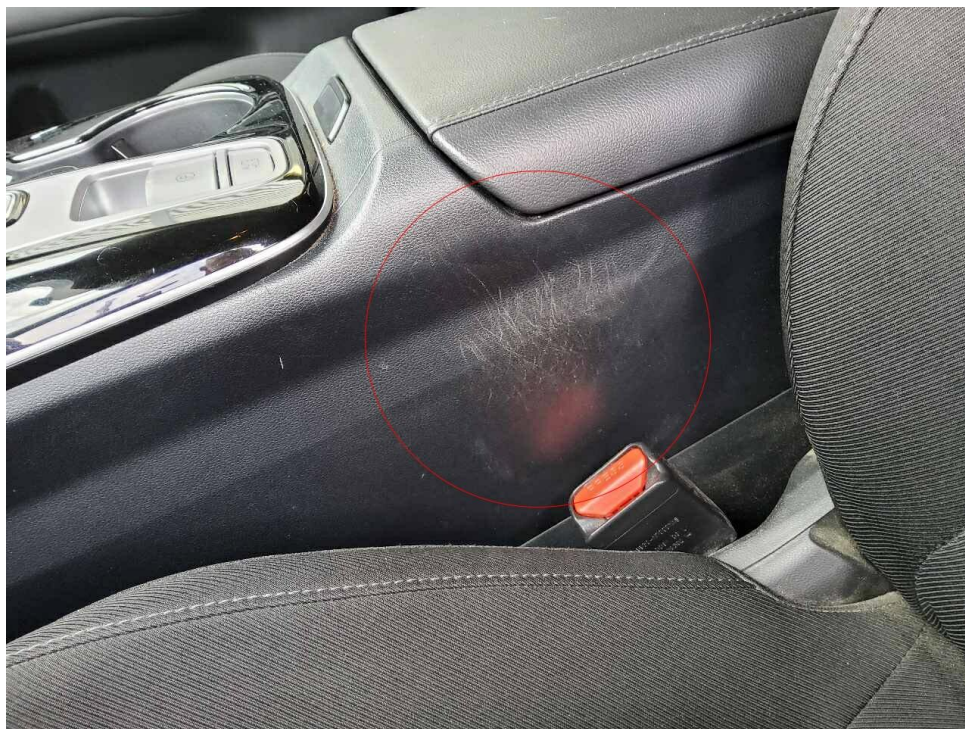
Folgende Schäden sind in Anbetracht des Alters, der Laufleistung und dem Einsatzzweck als Gebrauchsspur einzustufen.

Mittelkonsole verkratzt, (Bild 13)

Bild 13 : Mittelkonsole verkratzt
