# Zustandsbericht

Protokollnummer: 44278650  
Auftrags-Nr / Referenz: 52416718  
Besichtigungsdatum: 02.03.2026

| Hersteller / Modell | Volvo XC60 B4 B Plus Dark | | |

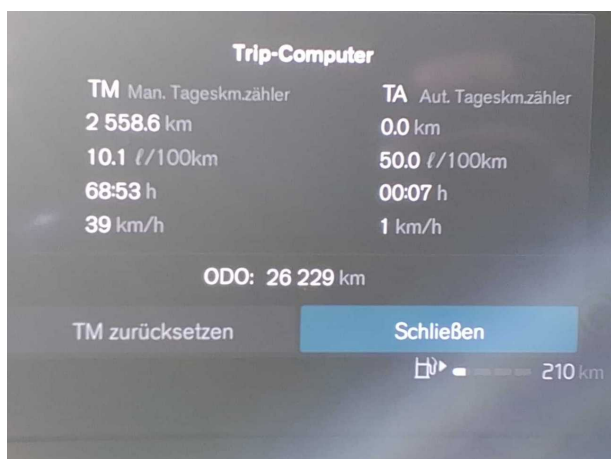
**Abbildung 9: Laufleistung**

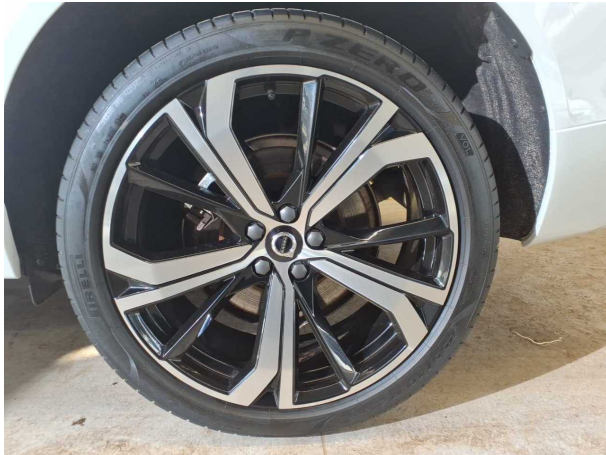
| Achse | Reifengröße | Reifentyp | Hersteller | Profiltiefe | Verkehrstauglichkeit |
|---|---|---|---|---|---|
| 1 | 255/40 R21 102V | Sommerreifen auf Leichtmetall | Pirelli | 5mm / 5mm | i.O. |
| 2 | 255/40 R21 102V | Sommerreifen auf Leichtmetall | Pirelli | 6mm / 6mm | i.O. |

**Abbildung 13:** Montierte Bereifung

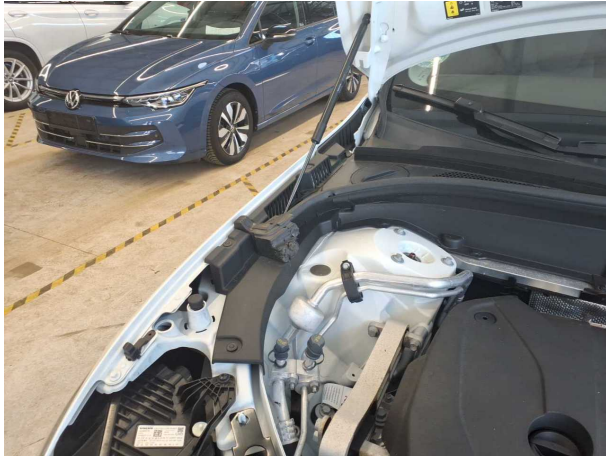
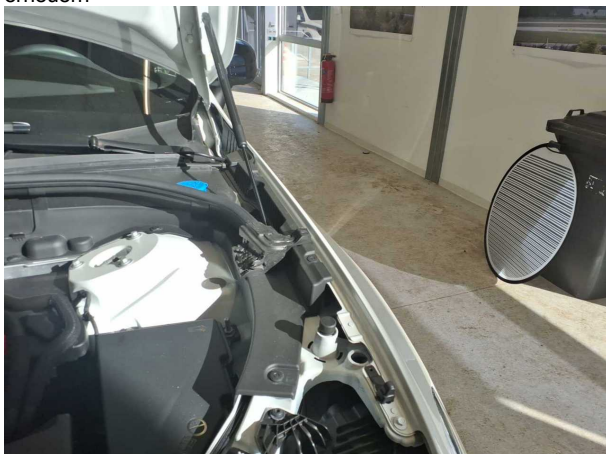
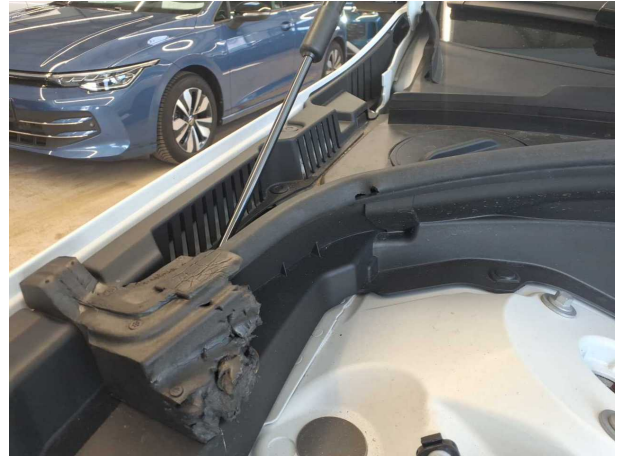
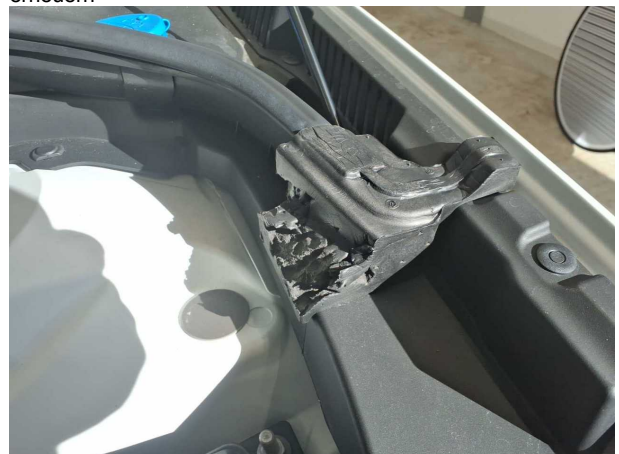
**Beschädigung #1:** Motor: Motorabdeckung - Marderschaden - erneuern

| Nr. | Bauteilgruppe | Beschreibung |
|---|---|---|
| 1 | Motor | Motorabdeckung - Marderschaden - erneuern |

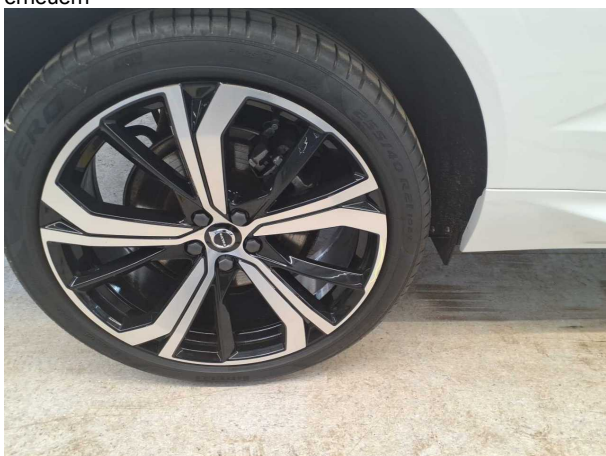
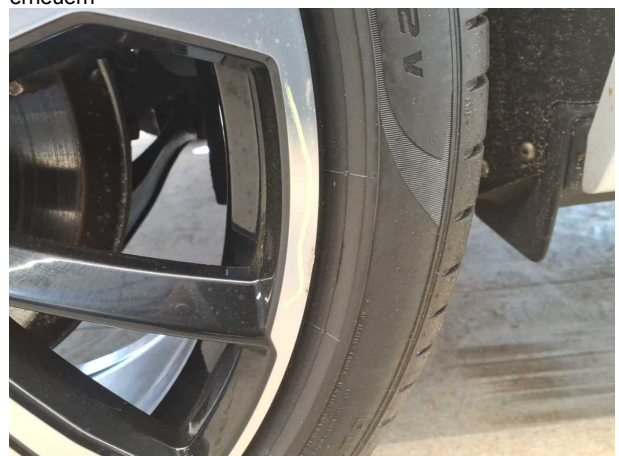
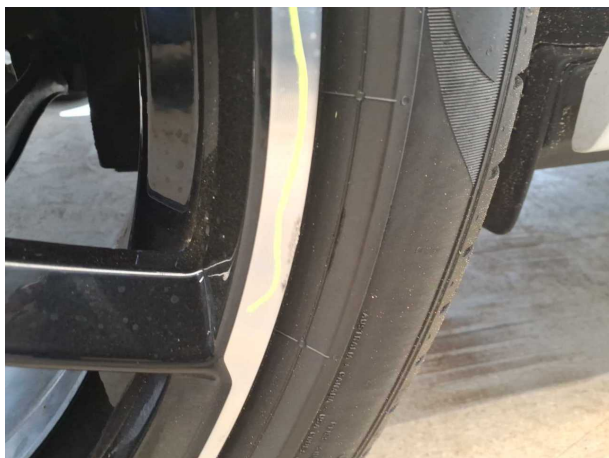
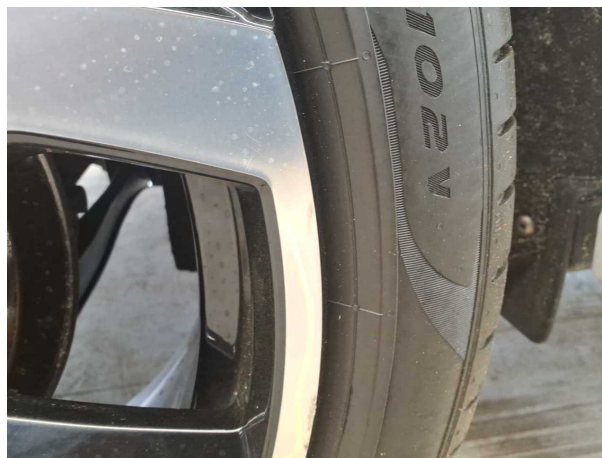
**Beschädigung #2:** Rad/Reifen: Leichtmetallfelge hinten rechts - Kratzer - Wertminderung

| Nr. | Bauteilgruppe | Beschreibung |
|---|---|---|
| 2 | Rad/Reifen | Leichtmetallfelge hinten rechts - Kratzer - Wertminderung |

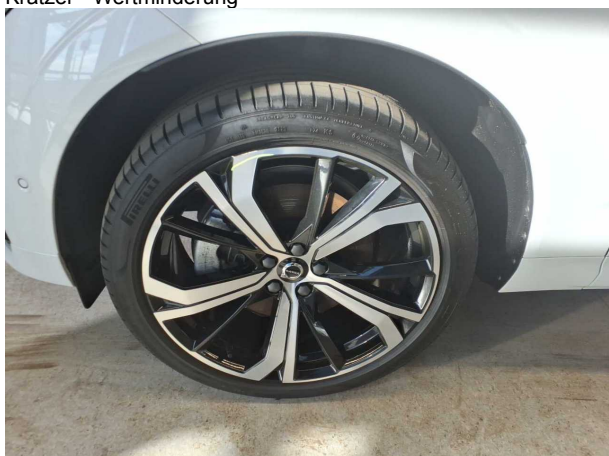
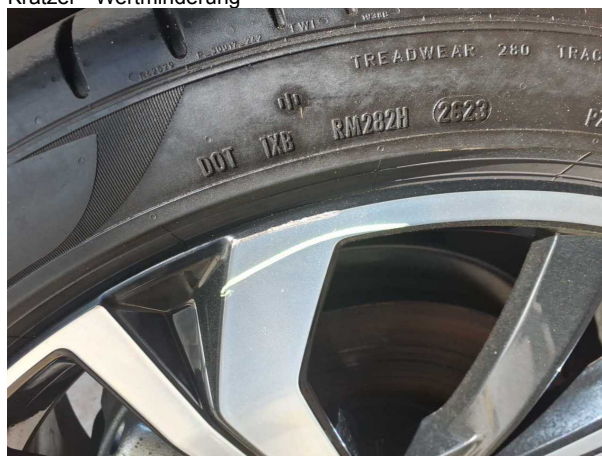
**Beschädigung #3:** Rad/Reifen: Leichtmetallfelge vorn links - Kratzer - Wertminderung

| Nr. | Bauteilgruppe | Beschreibung |
|---|---|---|
| 3 | Rad/Reifen | Leichtmetallfelge vorn links - Kratzer - Wertminderung |

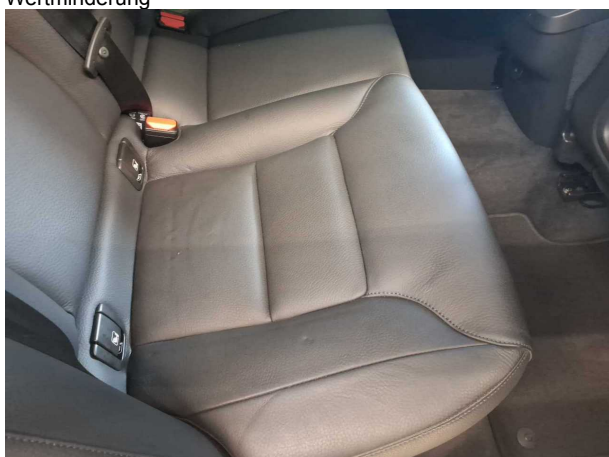
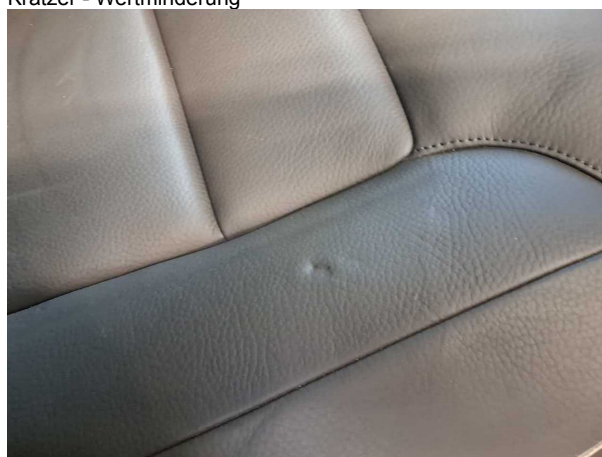
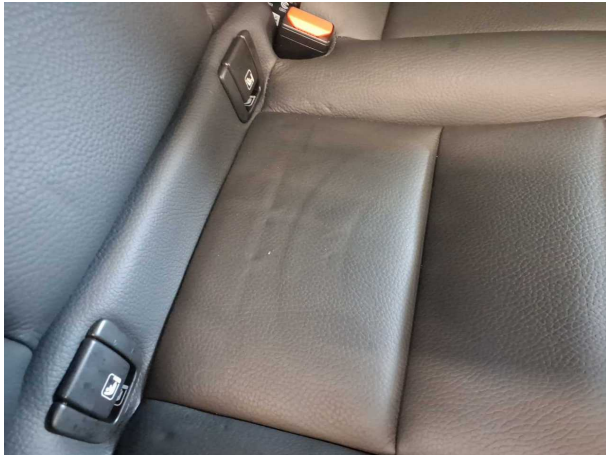
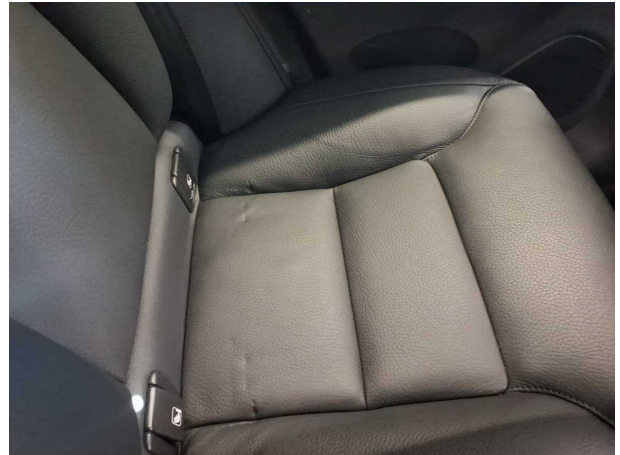
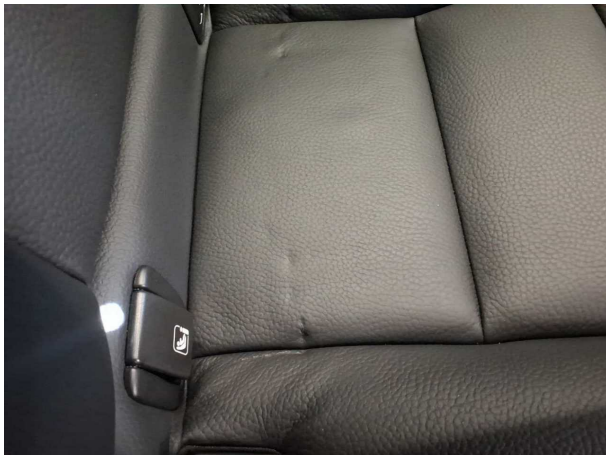
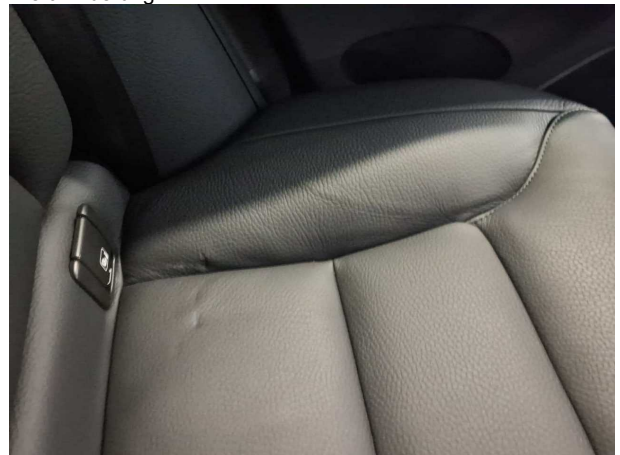
**Beschädigung #4:** Sitz hinten: Sitzbezug - verformt - Wertminderung

| Nr. | Bauteilgruppe | Beschreibung |
|---|---|---|
| 4 | Sitz hinten | Sitzbezug - verformt - Wertminderung |

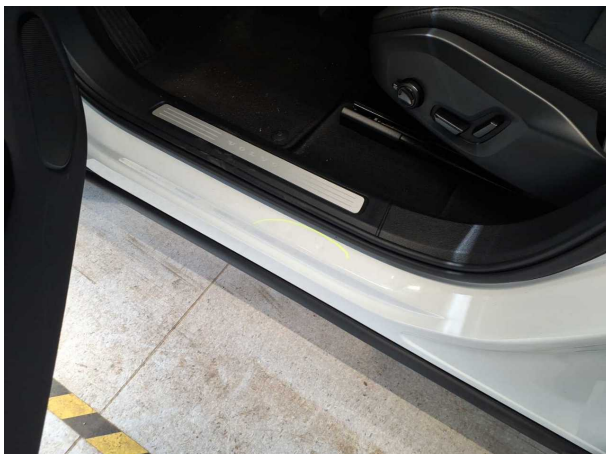
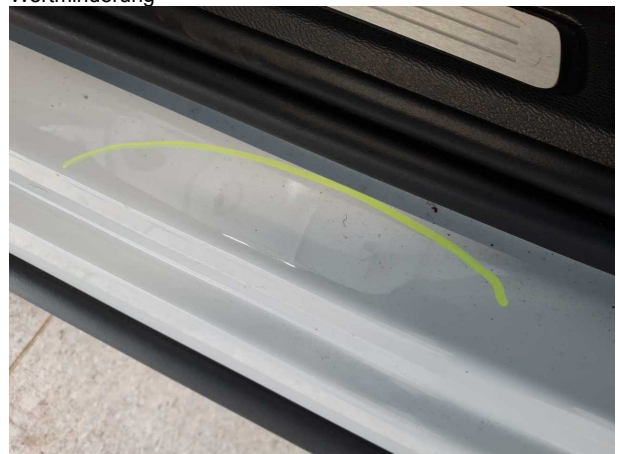
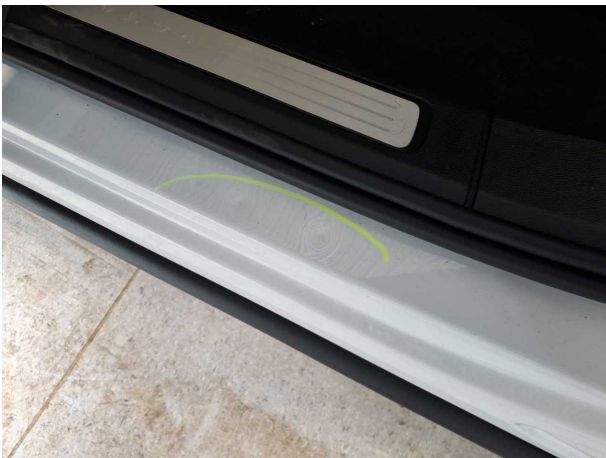
**Beschädigung #5:** Schweller links: Einstieg - Delle / Lackschaden - Smart Repair

**Beschädigung #5:** Schweller links: Einstieg - Delle / Lackschade... Smart Repair

| Nr. | Bauteilgruppe | Beschreibung |
|---|---|---|
| 5 | Schweller links | Einstieg - Delle / Lackschaden - Smart Repair |

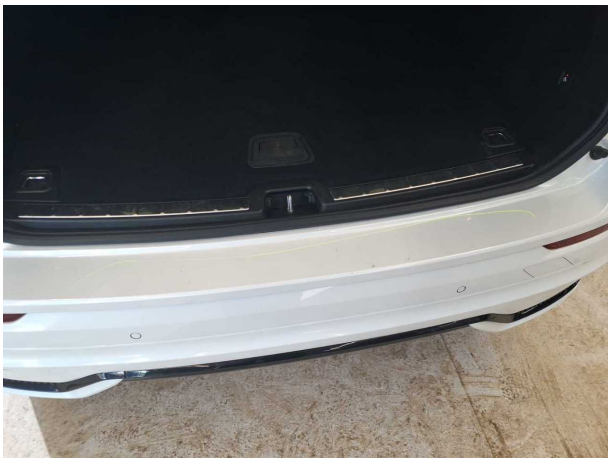
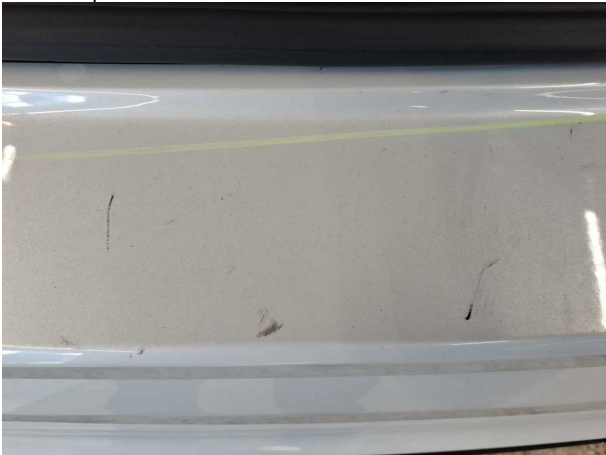
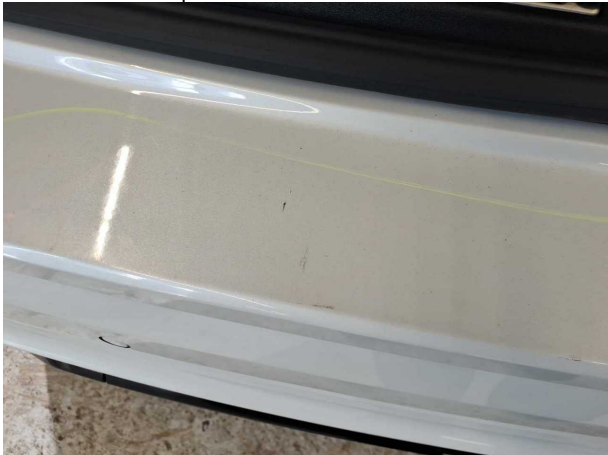
**Beschädigung #6:** Stossfänger hinten: Stossfänger hinten - Kratzer - Smart Repair

| Nr. | Bauteilgruppe | Beschreibung |
|---|---|---|
| 6 | Stoßfänger hinten | Stoßfänger hinten - Kratzer - Smart Repair |

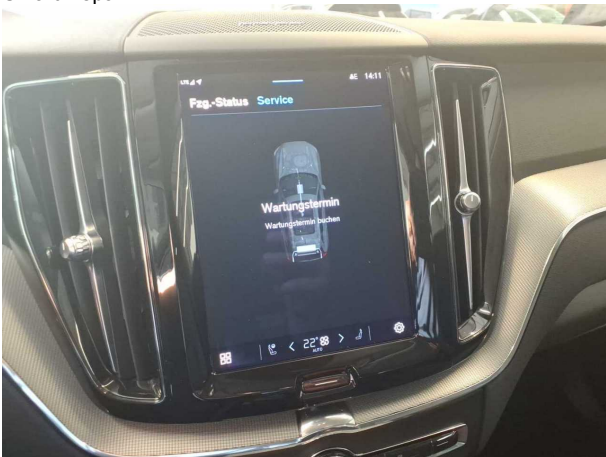
**Beschädigung #7:** Sonstiges: Inspektion/Wartung - fällig - durchführen

| Nr. | Bauteilgruppe | Beschreibung |
|---|---|---|
| 7 | Sonstiges | Inspektion/Wartung - fällig - durchführen |

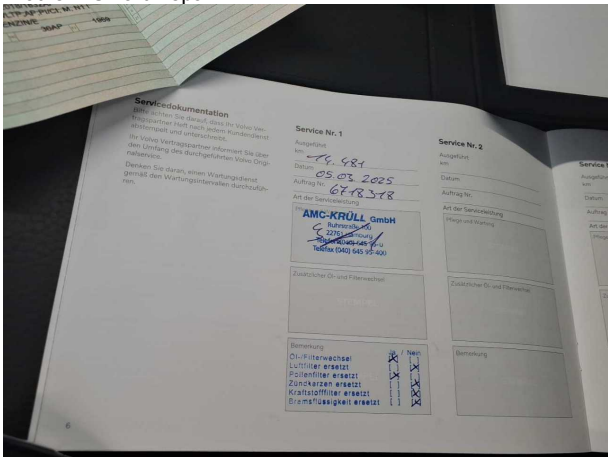
**Beschädigung #8:** Sonstiges: Inspektion/Wartung (Wartungsintervall nicht eingehalten 30000 km / 12 Mo.) - kein

| Nr. | Bauteilgruppe | Beschreibung |
|---|---|---|
| 8 | Sonstiges | Inspektion/Wartung (Wartungsintervall nicht eingehalten 30000 km / 12 Mo.) - kein Nachweis - Wertminderung |
