Zustandsbericht

Protokollnummer: 43461888
Auftrags-Nr / Referenz: 21804890
Besichtigungsdatum: 15.01.2026

Hersteller / Modell	Volvo XC90 B5 D AWD Plus Bright		
Kennzeichen	HH-MF 379	Fahrgestellnummer	YV1LFK2V2R1208480
Erstzulassung	11.01.2024	Laufleistung (abgelesen)	50.381 km
HSN/TSN	9101 / BPR 00103	Kraftstoffart / Zylinder	Hybr.Diesel/E / 4
Fahrzeugart	Geländewagen	Antriebsart	Allradantrieb
Schadstoffklasse	EURO6;WLTP;AP;PI/CI; M, N1 I	Getriebe / Anzahl Gänge	Automatik
Farbe	Blau Metallic	Besichtigungszustand	bedingt: Licht/Nässe/Schmutz
Leistung / Hubraum	173 kW / 1.969 ccm	Nächste HU	01/2027
Wartungsheft / Nachweis	vorhanden / unvollständig	Restlauf bis Service	352 Tag(e)
Letzte Wartung	01/2026 bei 50.289 km	Polsterart	Leder
Vorschaden	Keine Feststellbar	Polsterfarbe	Schwarz
Nachlackierung	Keine Feststellbar	zul. Gesamtgewicht	2.840 kg
Dokumente	ZB vorhanden	Anzahl Halter	unbekannt
Schlüssel soll/ist	2/2	Anzahl Sitze / Türen	7 / 5
Vertragsnummer	52416797	Re-Import	Nein

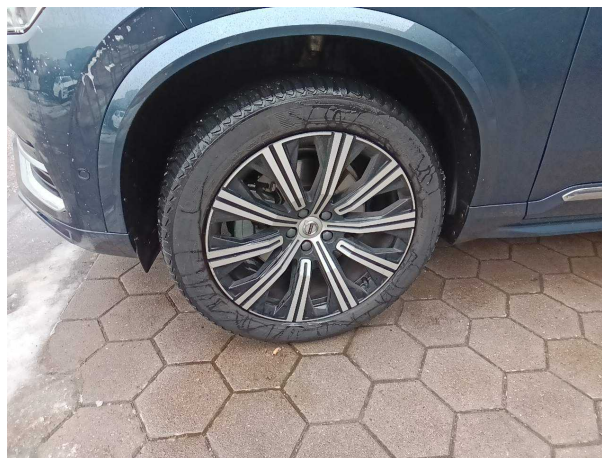
Achse	Reifengröße	Reifentyp	Hersteller	Profiltiefe	Verkehrstauglichkeit
1	275/45 R20 110H	Ganzjahresreifen auf Leichtmetall	Michelin	5mm / 5mm	i.O.
2	275/45 R20 110H	Ganzjahresreifen auf Leichtmetall	Michelin	6mm / 6mm	i.O.

Abbildung 14: Montierte Bereifung

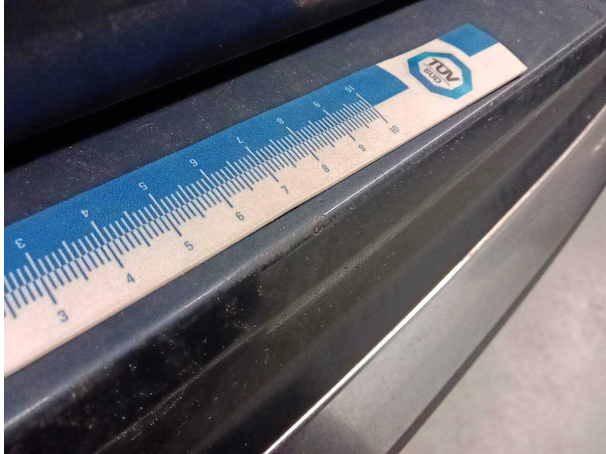
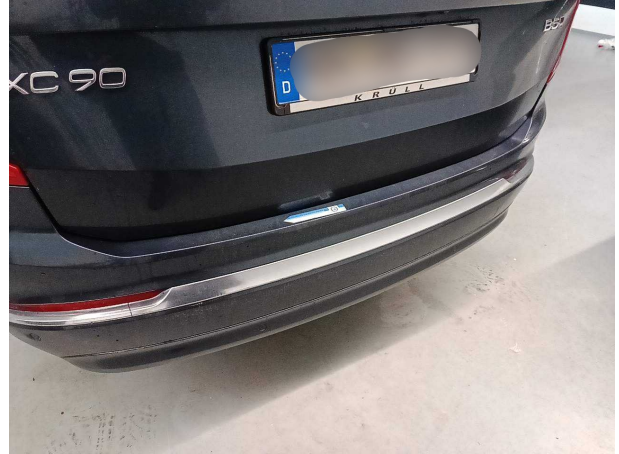
Beschädigung #1: Stossfänger hinten: Stossfänger hinten - Kratzer - Smart Repair

Nr.	Bauteilgruppe	Beschreibung
1	Stoßfänger hinten	Stoßfänger hinten - Kratzer - Smart Repair
2	Rad/Reifen	Leichtmetallfelge vorn rechts - verkratzt / verschürft - Wertminderung
3	Verkleidungen/Abdeckungen	Heckdeckel, Innenverkleidung - verkratzt / verschürft - erneuern
4	Sonstiges	Inspektion/Wartung (Angaben zum 1. Service unplausibel, überzogen > 1 Jahr) - entspricht nicht den Herstellervorgaben - Wertminderung
5	Stoßfänger vorn	Spoiler - beschädigt - erneuern

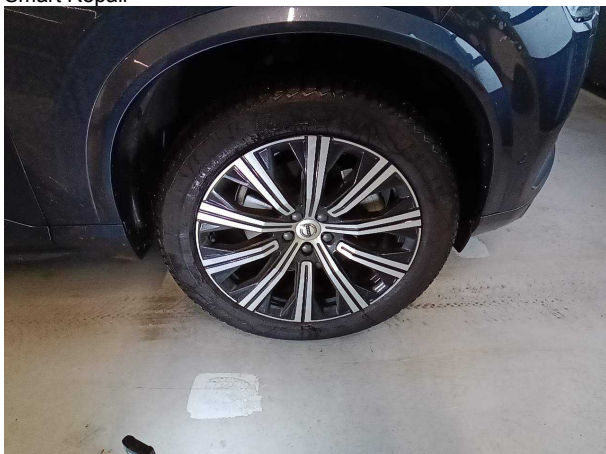
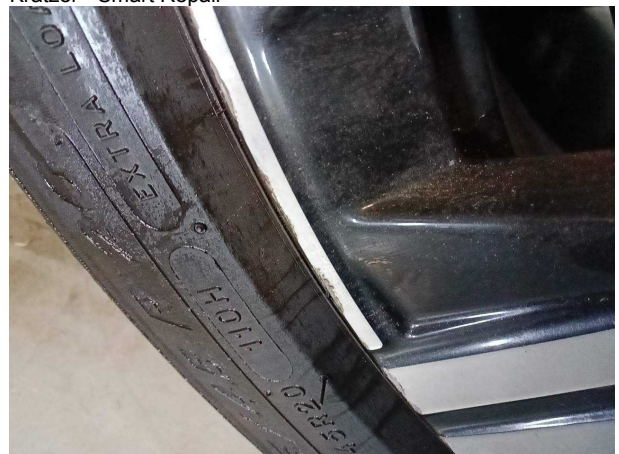
Beschädigung #2: Rad/Reifen: Leichtmetallfelge vorn rechts - verkratzt / verschürft - Wertminderung

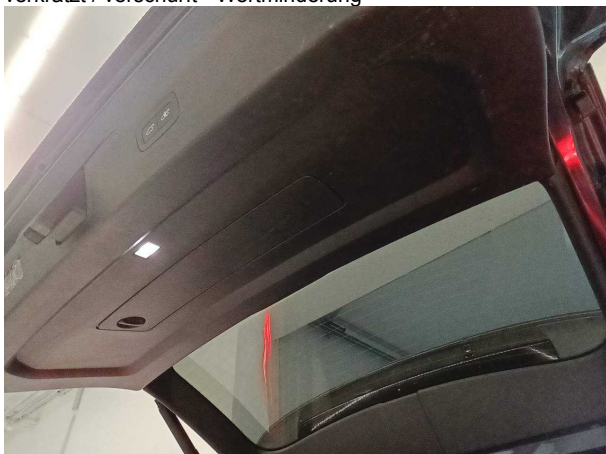
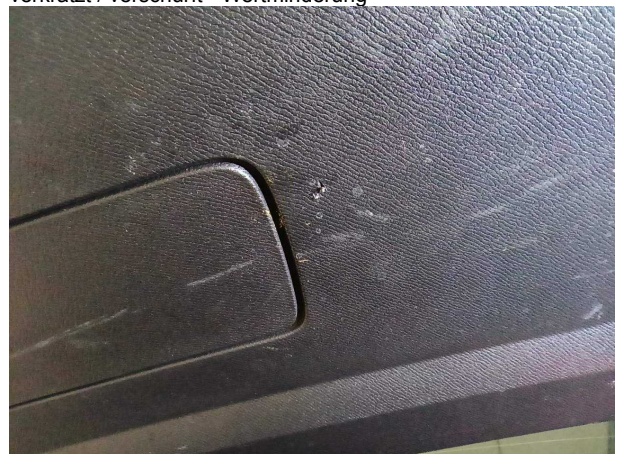
Beschädigung #3: Verkleidungen/Abdeckungen: Heckdeckel, Innenverkleidung - verkratzt / verschürft - erneuern

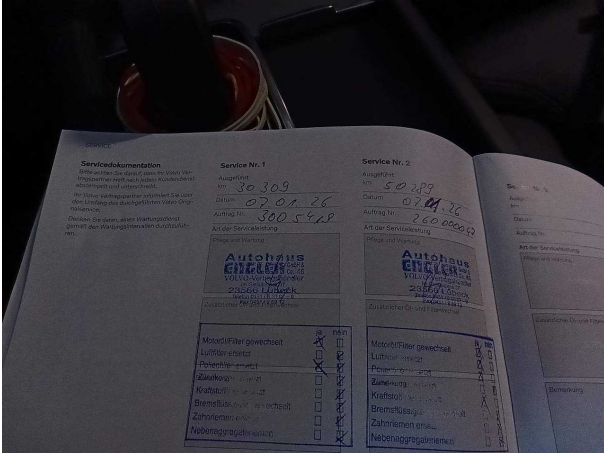
Beschädigung #4: Sonstiges: Inspektion/Wartung (Angaben zum 1. Service unplausibel, überzogen > 1 Jahr) - entspricht nicht den

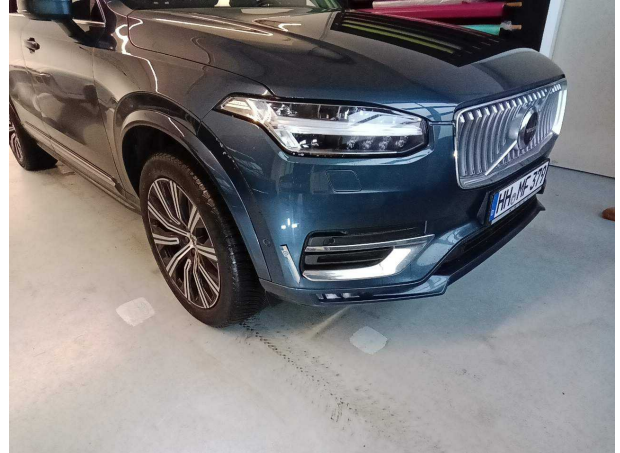
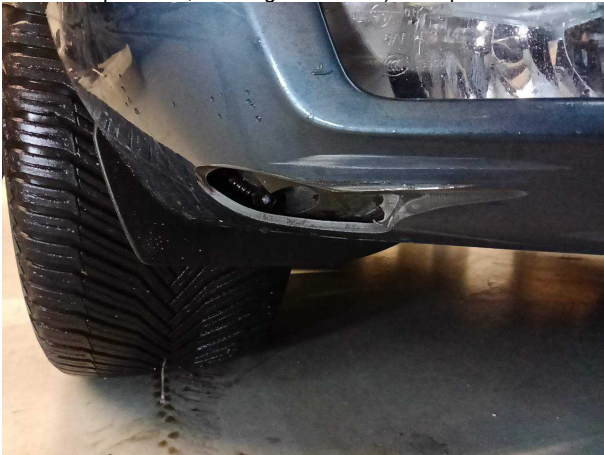
Beschädigung #5: Stossfänger vorn: Spoiler - beschädigt - erneuern
