# Ford

VIN: WF0YXTTGYPS13700

Geschatte reparatiekosten

4.204,78 EUR  
TOTAL

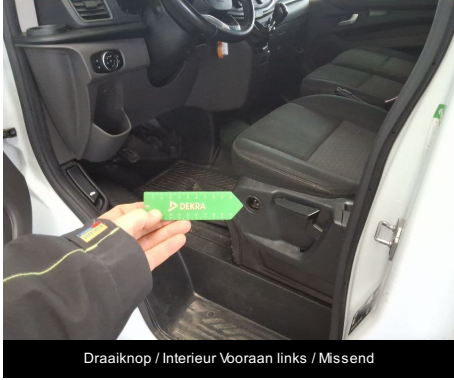
Draaiknop / Interieur Vooraan links / Missend

#	Element	Defect	Correctie	Netto kosten
001	Draaiknop / Interieur Vooraan links	Missend	Vervangen	39,49 EUR

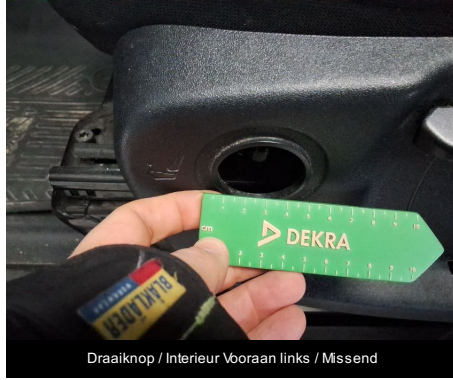
Draaiknop / Interieur Vooraan links / Missend

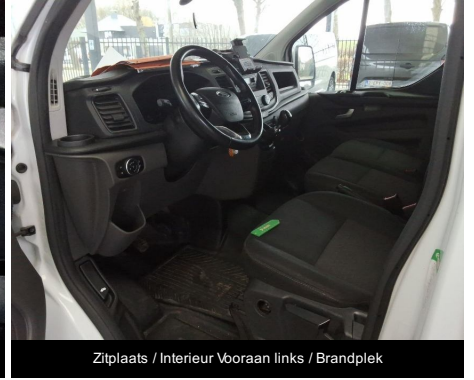
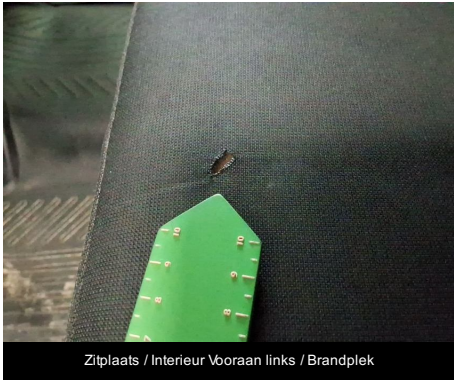
Zitplaats / Interieur Vooraan links / Brandplek

Plaatwerk tijd <b>0,20 h</b>	Spuit tijd -	Onderdeelprijs <b>27,49 EUR</b>	Lumpsum
	Plaatwerk kosten <b>12,00 EUR</b>	Spuitkosten -	Materiaalkosten -	
002	Zitplaats / Interieur Vooraan links	Brandplek	Vervangen	98,82 EUR

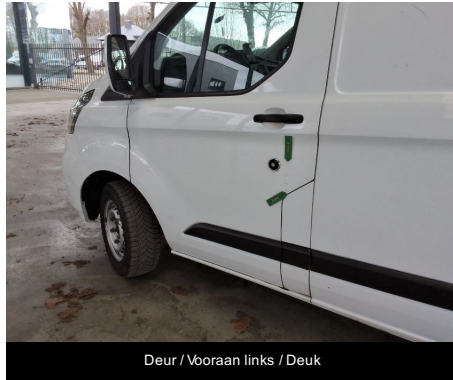
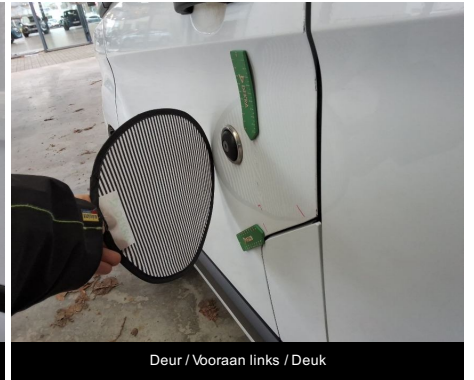
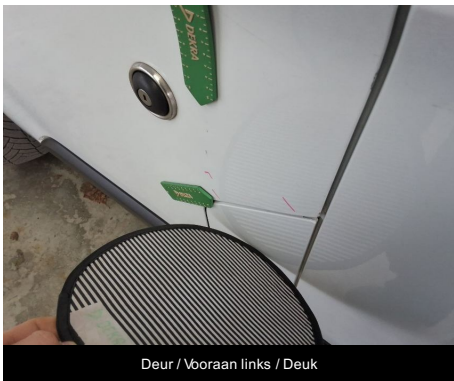
Deur / Vooraan links / Deuk

Plaatwerk tijd <b>1,00 h</b>	Spuit tijd -	Onderdeelprijs <b>38,82 EUR</b>	Lumpsum
	Plaatwerk kosten <b>60,00 EUR</b>	Spuitkosten -	Materiaalkosten -	
003	Deur / Vooraan links	Deuk	Reparatie	186,00 EUR

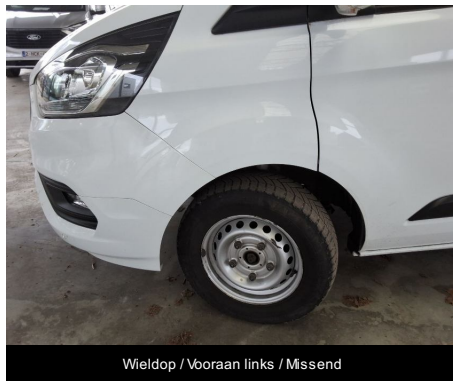
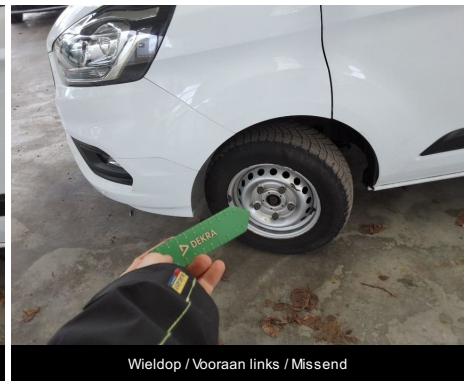
Wieldop / Vooraan links / Missend

Plaatwerk tijd -	Spuit tijd -	Onderdeelprijs -	Lumpsum
	Plaatwerk kosten -	Spuitkosten <b>186,00 EUR</b>	Materiaalkosten -	
004	Wieldop / Vooraan links Materiaal : Plastic / Velg-/banddiameter : 15 "	Missend	Vervangen	28,43 EUR

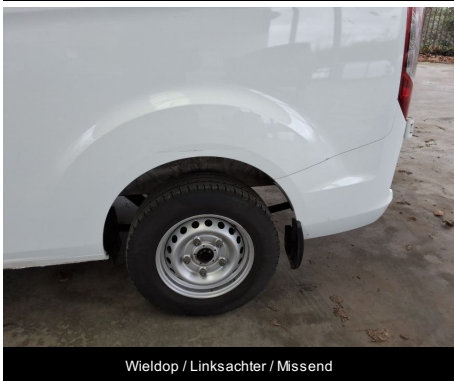
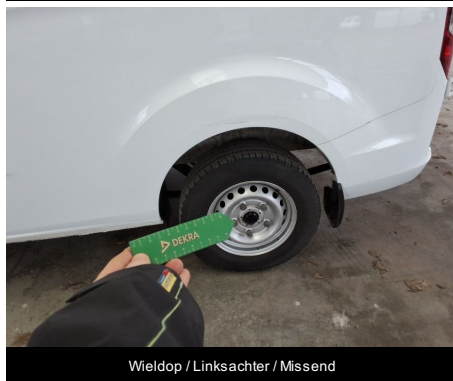
Wieldop / Linksachter / Missend

Plaatwerk tijd <b>0,10 h</b>	Spuit tijd -	Onderdeelprijs <b>22,43 EUR</b>	Lumpsum
	Plaatwerk kosten <b>6,00 EUR</b>	Spuitkosten -	Materiaalkosten -	
005	Wieldop / Linksachter Materiaal : Plastic / Velg-/banddiameter : 15 "	Missend	Vervangen	28,43 EUR

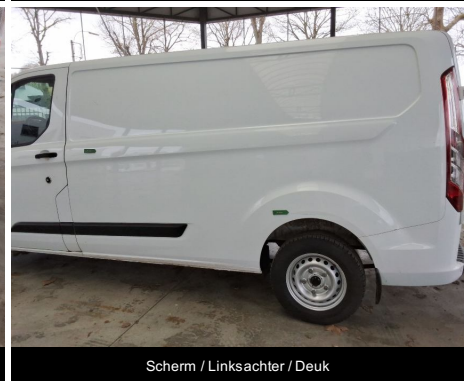
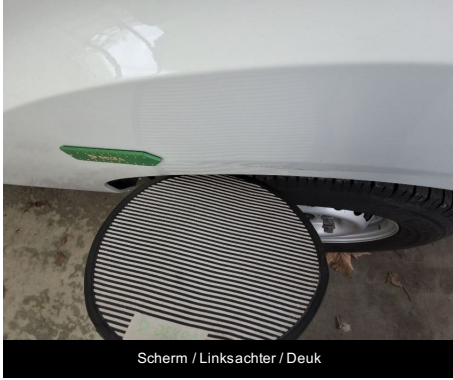
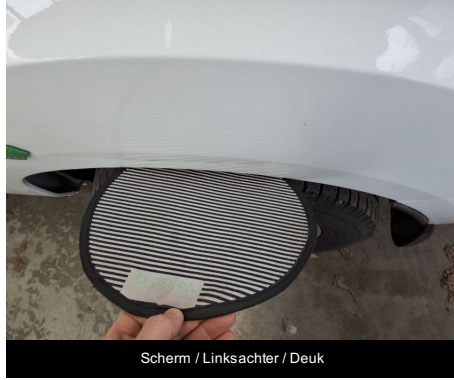
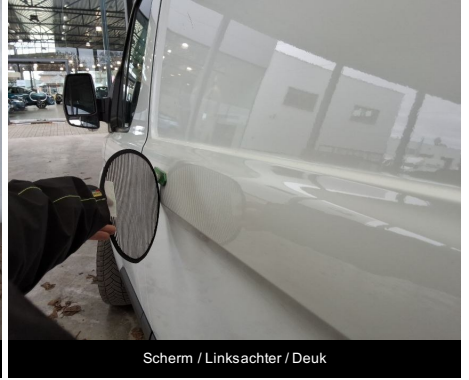
Scherm / Linksachter / Deuk

Scheren / Linksachter / Deuk

Plaatwerk tijd <b>0,10 h</b>	Spuit tijd -	Onderdeelprijs <b>22,43 EUR</b>	Lumpsum
	Plaatwerk kosten <b>6,00 EUR</b>	Spuitkosten -	Materiaalkosten -	
006	Scherm / Linksachter	Deuk	Reparatie	200,00 EUR

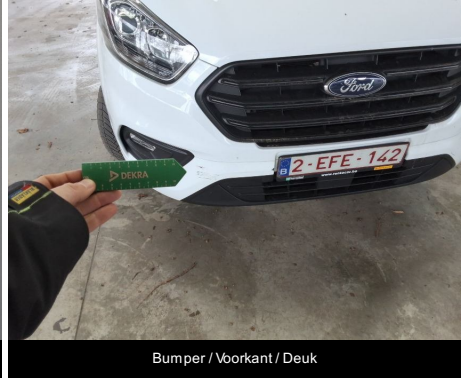
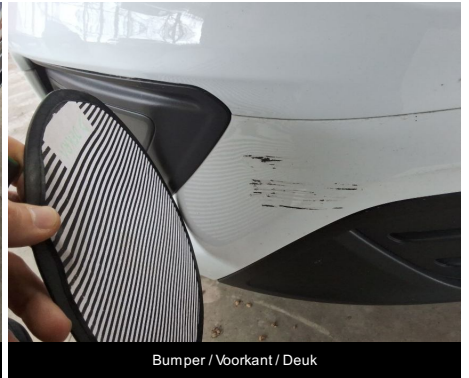
Bumper / Voorkant / Deuk

Plaatwerk tijd -	Spuit tijd -	Onderdeelprijs -	Lumpsum
	Plaatwerk kosten -	Spuitkosten <b>200,00 EUR</b>	Materiaalkosten -	
007	Bumper / Voorkant Geschilderd : Yes	Deuk	Reparatie	193,00 EUR

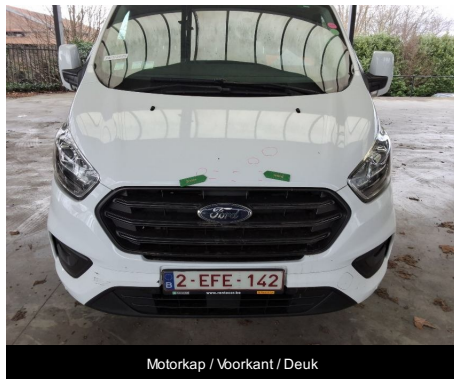
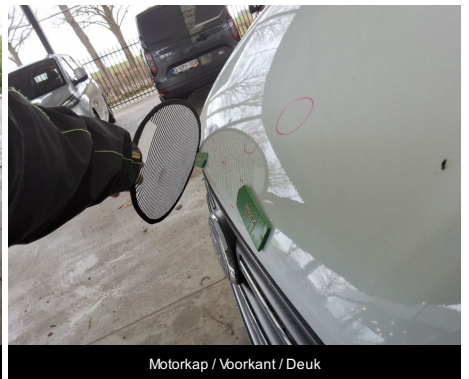
Motorkap / Voorkant / Deuk

Plaatwerk tijd	Spuit tijd	Onderdeelprijs	Lumpsum
	-	-	-	
	Plaatwerk kosten	Spuitkosten	Materiaalkosten	-
	-	<b>193,00 EUR</b>	-	
008	Motorkap / Voorkant <sup>1</sup>	Deuk	Smart repair	40,00 EUR

<sup>1</sup> x3

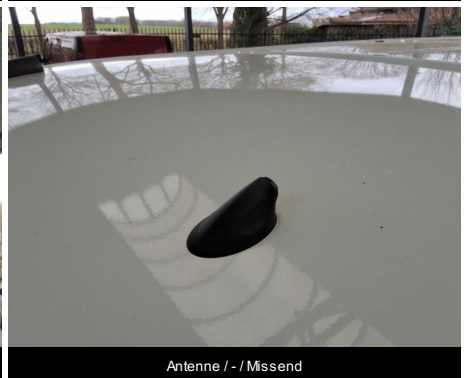
Antenne / - / Missend

-	-	-	
	Plaatwerk kosten	Spuitkosten	Materiaalkosten	<b>40,00 EUR</b>
	-	-	-	
009	Antenne / -	Missend	Vervangen	30,30 EUR

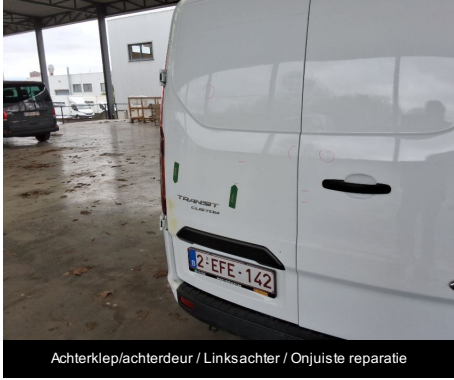
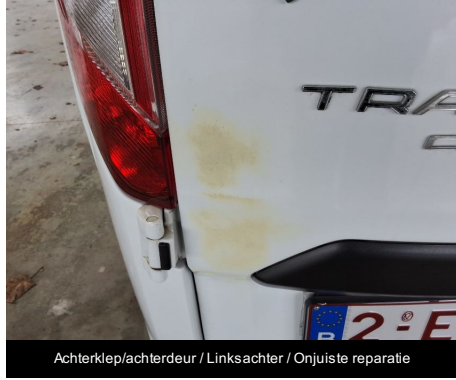
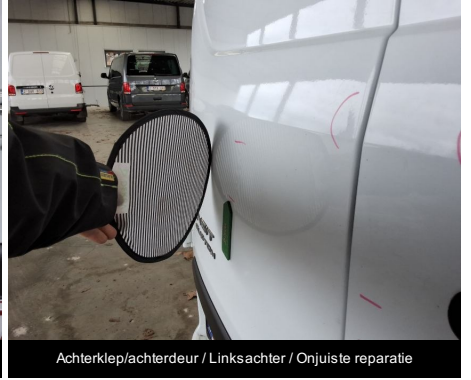
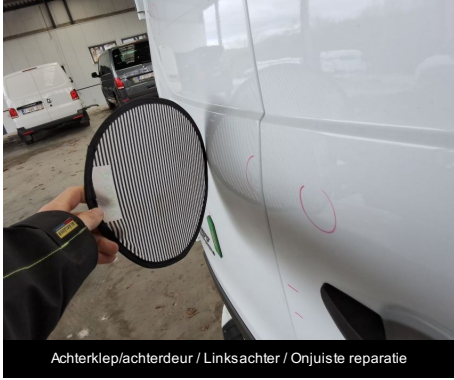
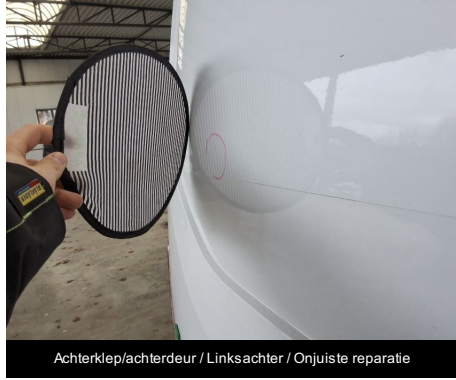
Achterklep/achterdeur / Linksachter / Onjuiste reparatie

Plaatwerk tijd	Spuit tijd	Onderdeelprijs	Lumpsum
	<b>0,20 h</b>	-	<b>18,30 EUR</b>	
	Plaatwerk kosten	Spuitkosten	Materiaalkosten	-
	<b>12,00 EUR</b>	-	-	
010	Achterklep/achterdeur / Linksachter	Onjuiste reparatie	Reparatie	396,00 EUR

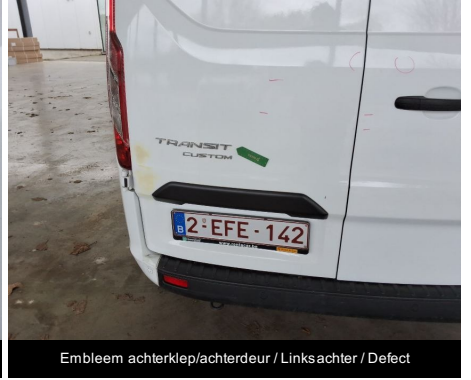
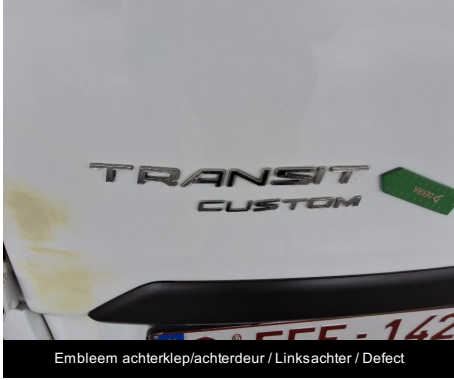
Embleem achterklep/achterdeur / Linksachter / Defect

Plaatwerk tijd	Spuit tijd	Onderdeelprijs	Lumpsum
	<b>3,50 h</b>	-	-	
	Plaatwerk kosten	Spuitkosten	Materiaalkosten	-
	<b>210,00 EUR</b>	<b>186,00 EUR</b>	-	
011	Embleem achterklep/achterdeur / Linksachter	Defect	Vervangen	39,88 EUR

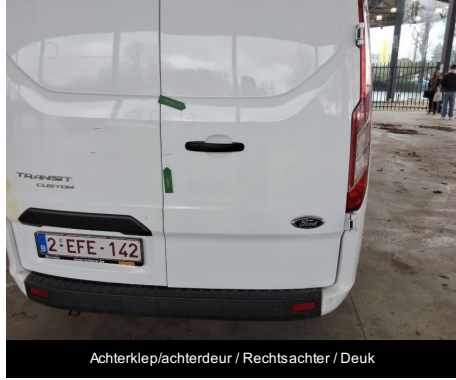
Achterklep/achterdeur / Rechtsachter / Deuk

Plaatwerk tijd	Spuit tijd	Onderdeelprijs	Lumpsum
	<b>0,20 h</b>	-	<b>27,88 EUR</b>	
	Plaatwerk kosten	Spuitkosten	Materiaalkosten	-
	<b>12,00 EUR</b>	-	-	
012	Achterklep/achterdeur / Rechtsachter	Deuk	Acceptable	-

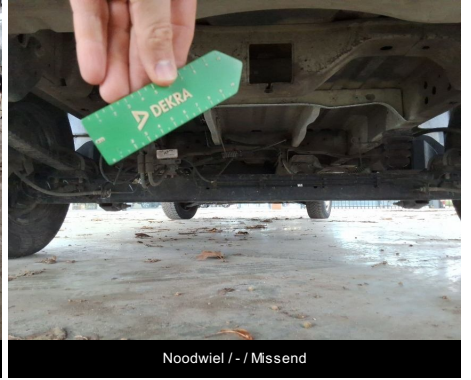
Noodwiel / - / Missend

-	-	-	
	Plaatwerk kosten	Spuitkosten	Materiaalkosten	-
	-	-	-	
013	Noodwiel / -	Missend	Vervangen	231,25 EUR

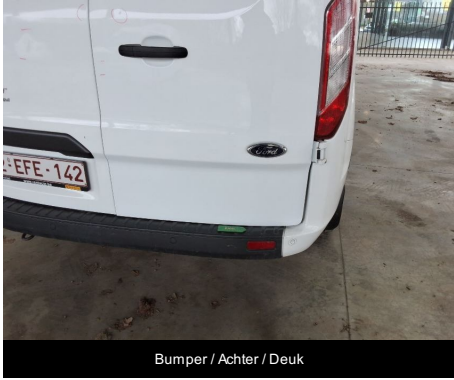
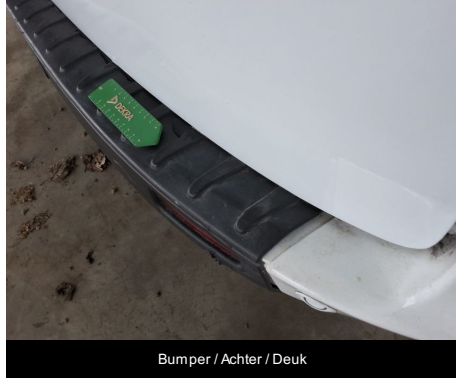
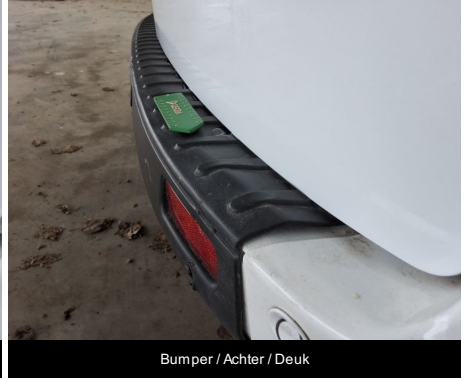
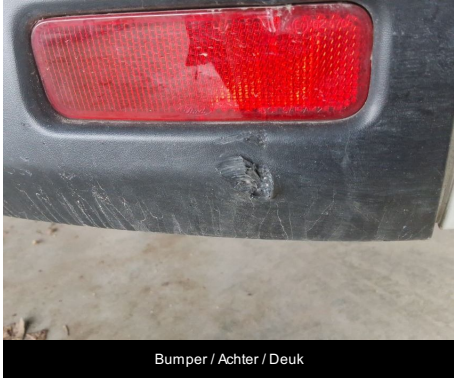
Bumper / Achter / Deuk

Plaatwerk tijd <b>0,50 h</b>	Smit tijd -	Onderdeelprijs <b>201,25 EUR</b>	Lumpsum -
	Plaatwerk kosten <b>30,00 EUR</b>	Smitkosten -	Materiaalkosten -	
014 Bumper / Achter Geschilderd : No		Deuk	Vervangen	102,12 EUR

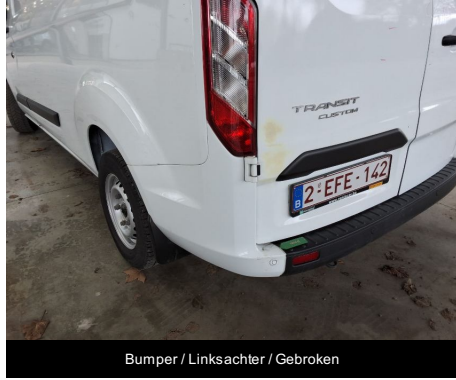
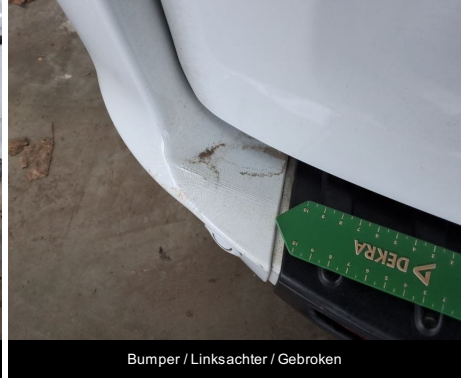
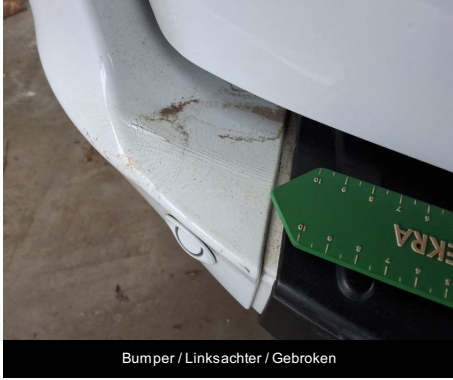
Bumper / Linksachter / Gebroken

Plaatwerk tijd <b>0,30 h</b>	Smit tijd -	Onderdeelprijs <b>84,12 EUR</b>	Lumpsum -
	Plaatwerk kosten <b>18,00 EUR</b>	Smitkosten -	Materiaalkosten -	
015 Bumper / Linksachter <sup>2</sup> Geschilderd : Yes		Gebroken	Reparatie	433,00 EUR

<sup>2</sup> Ovb, vervangen

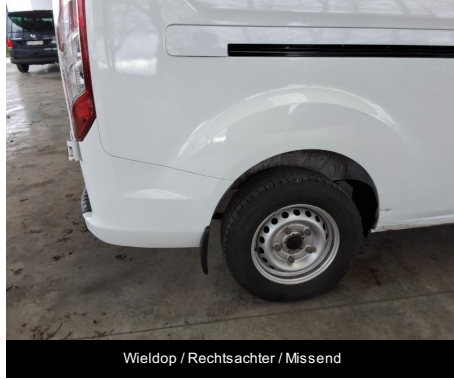
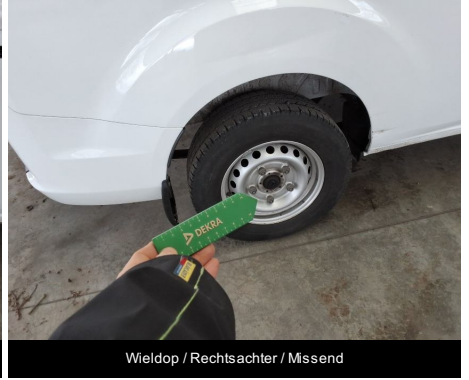
Wieldop / Rechtsachter / Missend

Plaatwerk tijd <b>4,00 h</b>	Smit tijd -	Onderdeelprijs -	Lumpsum -
	Plaatwerk kosten <b>240,00 EUR</b>	Smitkosten <b>193,00 EUR</b>	Materiaalkosten -	
016 Wieldop / Rechtsachter Materiaal : Plastic / Velg-/banddiameter : 15 "		Missend	Vervangen	28,43 EUR

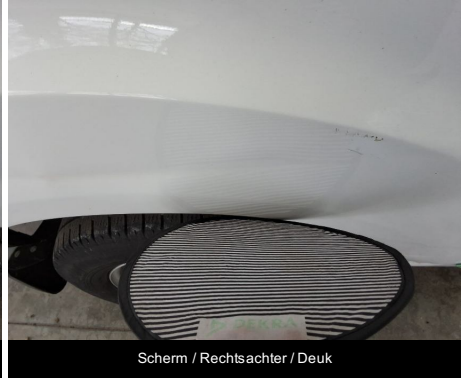
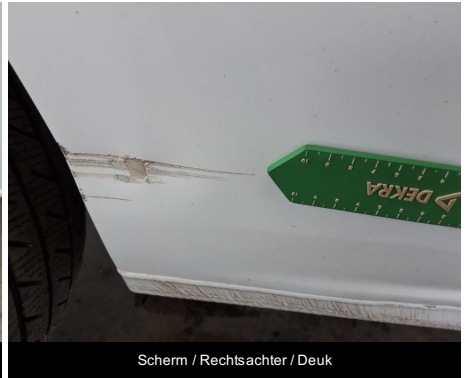
Scherm / Rechtsachter / Deuk

Plaatwerk tijd <b>0,10 h</b>	Smit tijd -	Onderdeelprijs <b>22,43 EUR</b>	Lumpsum -
	Plaatwerk kosten <b>6,00 EUR</b>	Smitkosten -	Materiaalkosten -	
017 Scherm / Rechtsachter <sup>3</sup>		Deuk	Reparatie	440,00 EUR

<sup>3</sup> Ovb

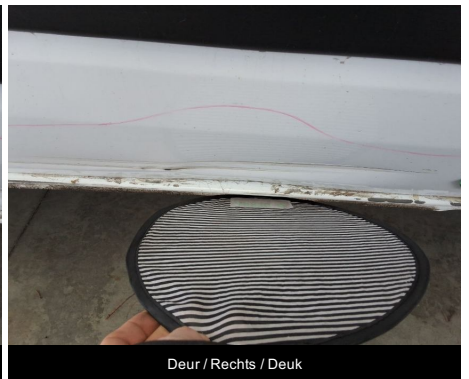
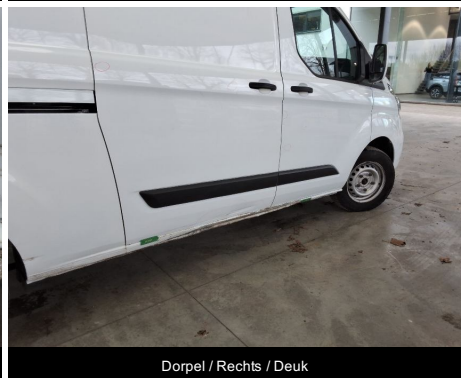
Deur / Rechts / Deuk

Dorpel / Rechts / Deuk

Plaatwerk tijd <b>4,00 h</b>	Smit tijd -	Onderdeelprijs -	Lumpsum -
	Plaatwerk kosten <b>240,00 EUR</b>	Smitkosten <b>200,00 EUR</b>	Materiaalkosten -	
018 Deur / Rechts		Deuk	Reparatie	426,00 EUR

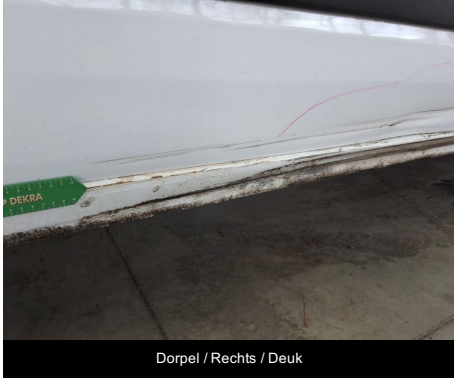
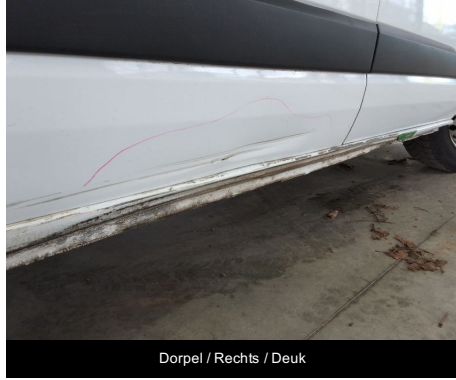
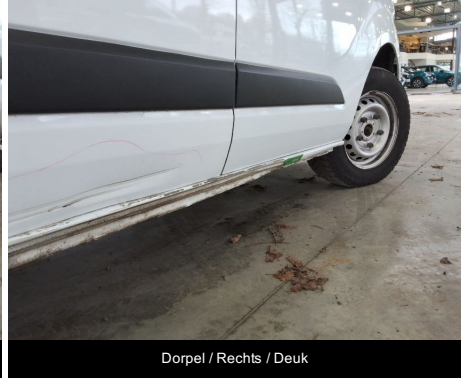
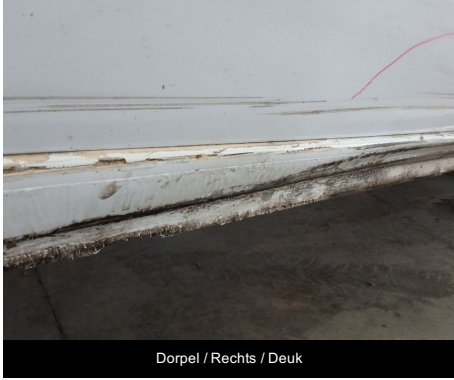
Dorpel / Rechts / Deuk

Plaatwerk tijd <b>4,00 h</b>	Smit tijd -	Onderdeelprijs -	Lumpsum -
	Plaatwerk kosten <b>240,00 EUR</b>	Smitkosten <b>186,00 EUR</b>	Materiaalkosten -	
019 Dorpel / Rechts <sup>4</sup>		Deuk	Reparatie	625,00 EUR

<sup>4</sup> Ovb,10u of vervangen

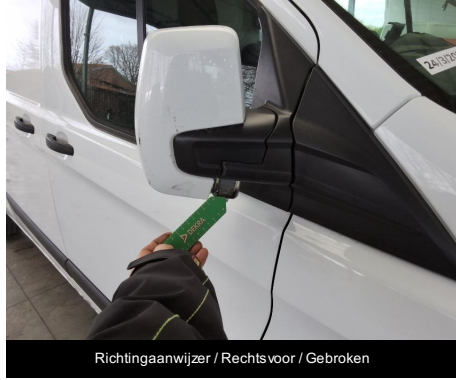
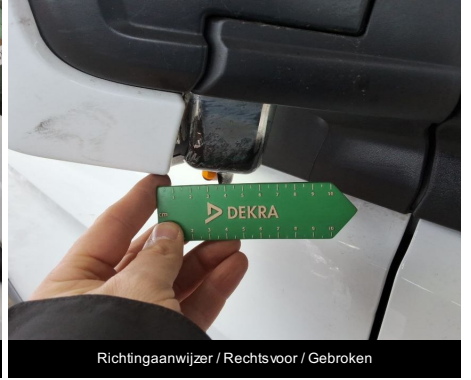
Richtingaanwijzer / Rechtsvoor / Gebroken

Plaatwerk tijd <b>8,00 h</b>	Spuit tijd -	Onderdeelprijs -	Lumpsum -
	Plaatwerk kosten <b>480,00 EUR</b>	Spuitkosten <b>145,00 EUR</b>	Materiaalkosten -	
020	Richtingaanwijzer / Rechtsvoor	Gebroken	Vervangen	39,60 EUR

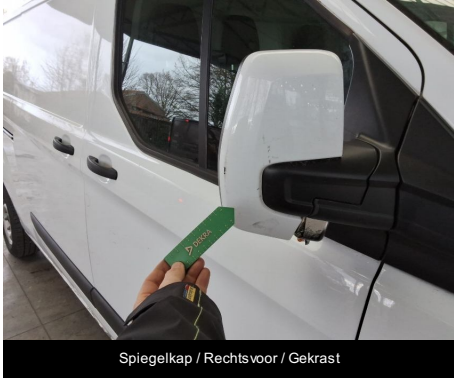
Spiegelkap / Rechtsvoor / Gekrast

Plaatwerk tijd <b>0,40 h</b>	Spuit tijd -	Onderdeelprijs <b>15,60 EUR</b>	Lumpsum -
	Plaatwerk kosten <b>24,00 EUR</b>	Spuitkosten -	Materiaalkosten -	
021	Spiegelkap / Rechtsvoor	Gekrast	Acceptable	-

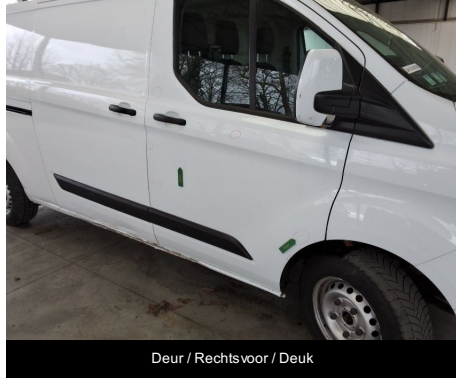
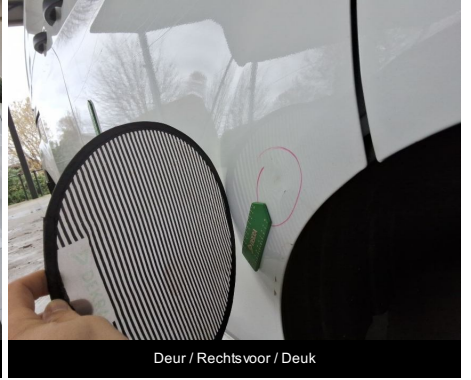
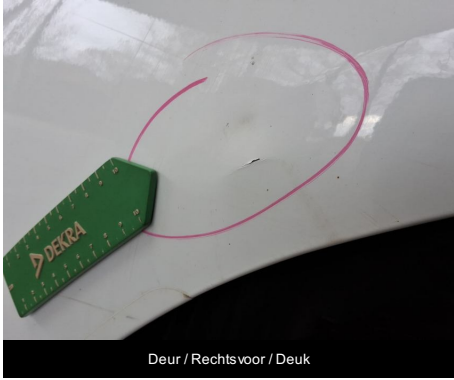
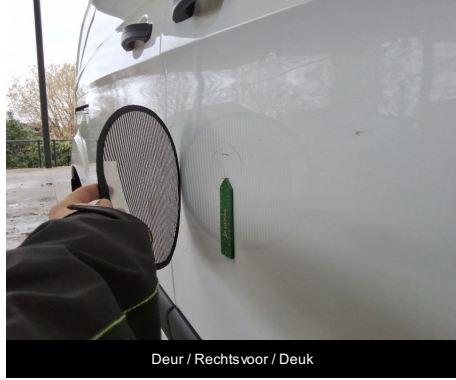
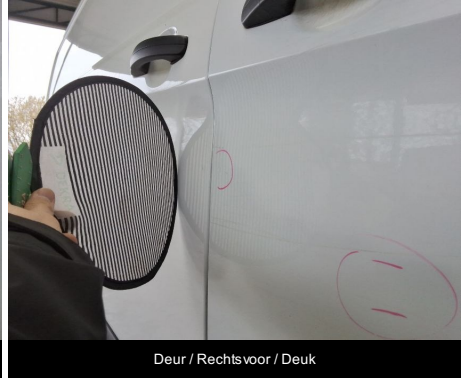
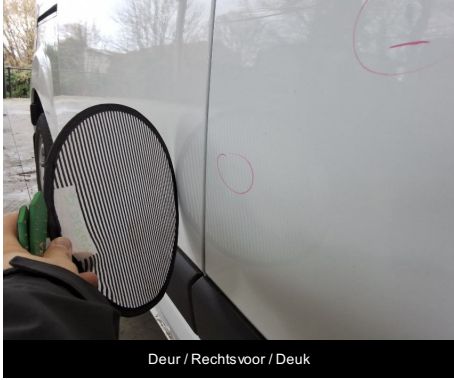
Deur / Rechtsvoor / Deuk

Plaatwerk tijd -	Spuit tijd -	Onderdeelprijs -	Lumpsum -
	Plaatwerk kosten -	Spuitkosten -	Materiaalkosten -	
022	Deur / Rechtsvoor	Deuk	Reparatie	186,00 EUR

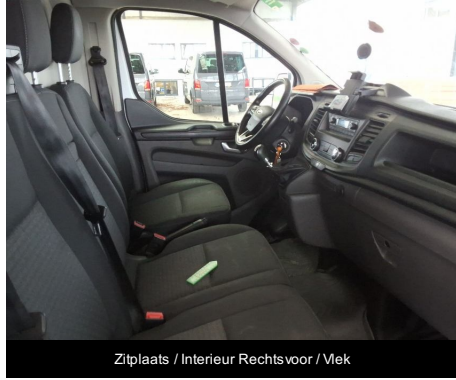
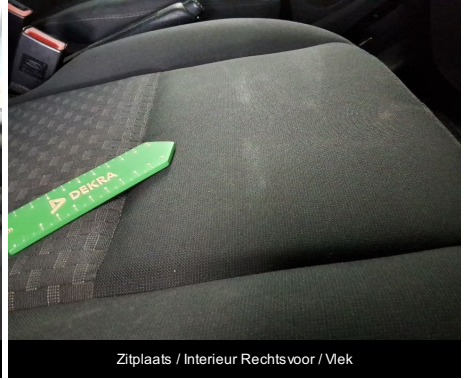
Ziplaats / Interieur Rechtsvoor / Vlek

Plaatwerk tijd -	Spuit tijd -	Onderdeelprijs -	Lumpsum -
	Plaatwerk kosten -	Spuitkosten <b>186,00 EUR</b>	Materiaalkosten -	
023	Zitplaats / Interieur Rechtsvoor	Vlek	Schoonmaken	0,00 EUR
