Fahrzeug: **RENAULT Mégane BLUE dCi 115 Business Edition Grandtour Kombi 5-türig 1461 ccm 115 PS / 85 KW Diesel 6-Gang Manuell**

Zustandsbericht

Fahrzeughalter	Allane SE
Ihr Auftrag vom	16.06.2026 durch Allane SE
Besichtigungsort	63179 Obertshausen, Birkenwaldstraße 38
Besichtigungsdatum	22.06.2026
Referenznummern	0031204836 - 0070471077

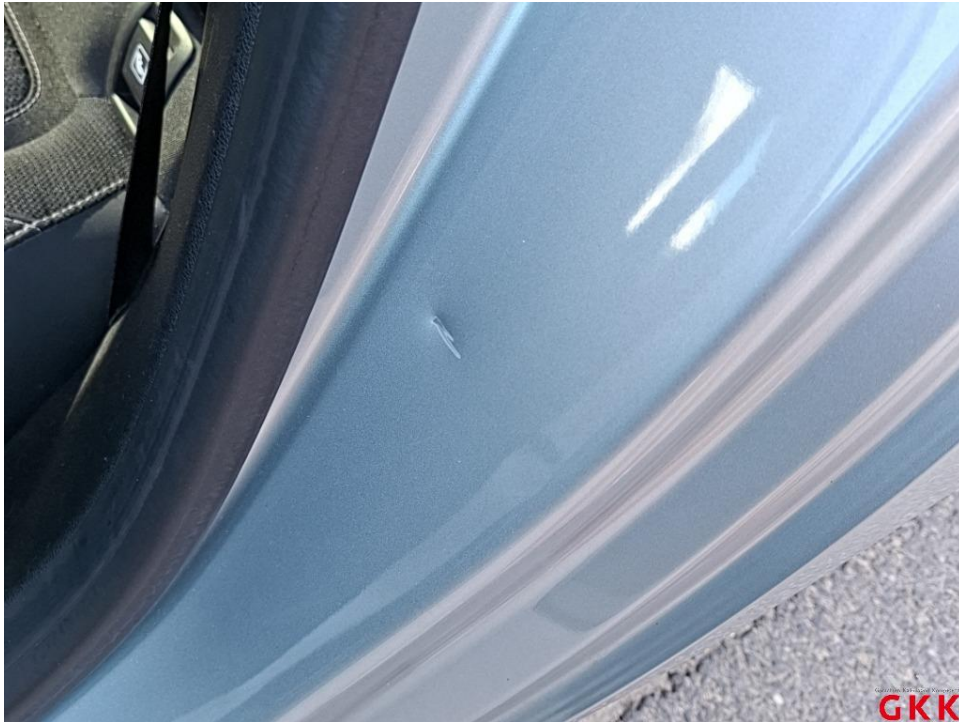
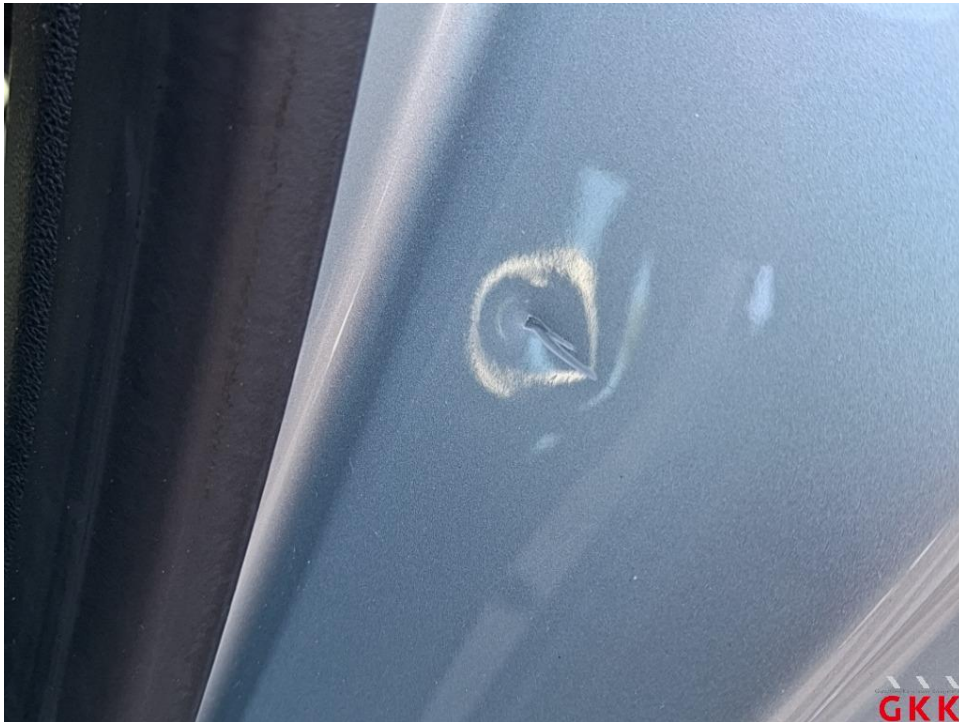
C- Säule links innen, beschädigt (Bild 13, Bild 14)

Bild 13. C- Säule links, innen, beschädigt, instand setzen - lackieren

Bild 14. C- Säule links, innen, beschädigt, instand setzen - lackieren

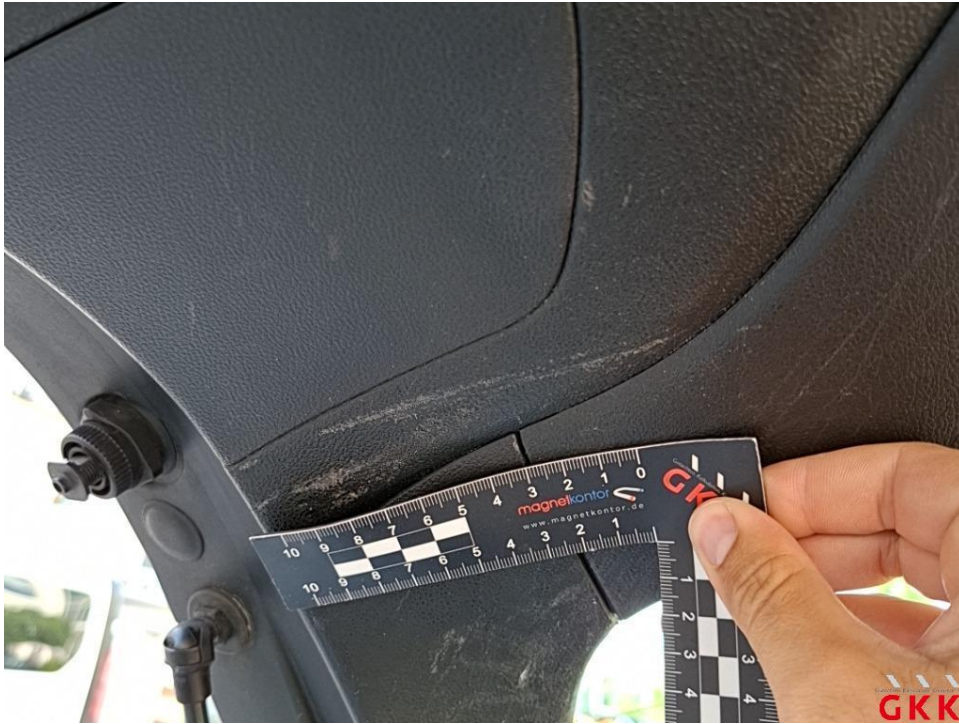
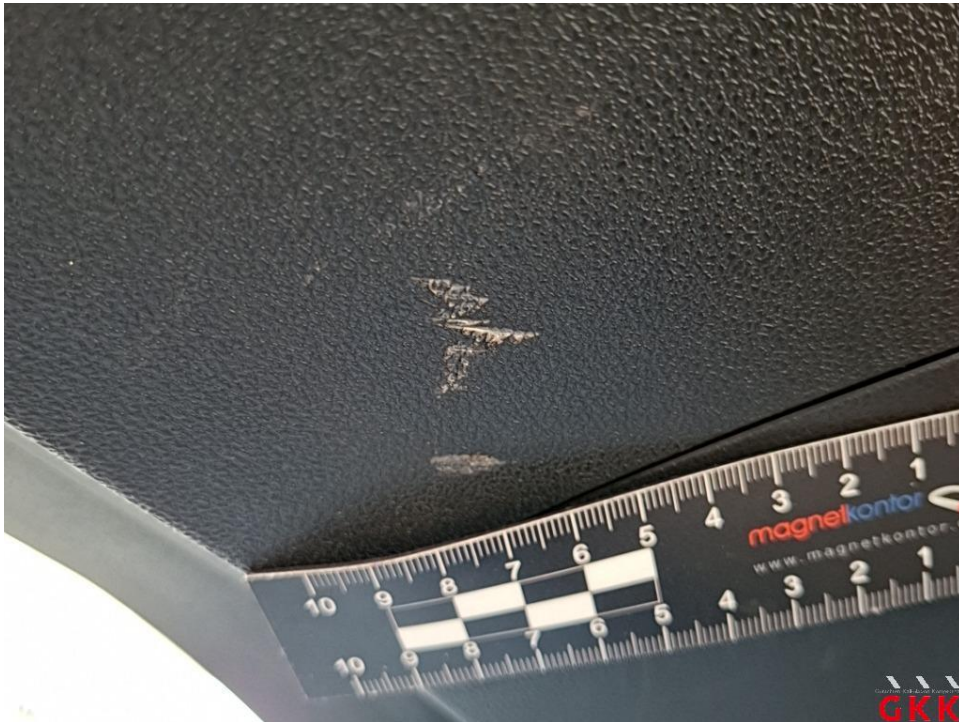
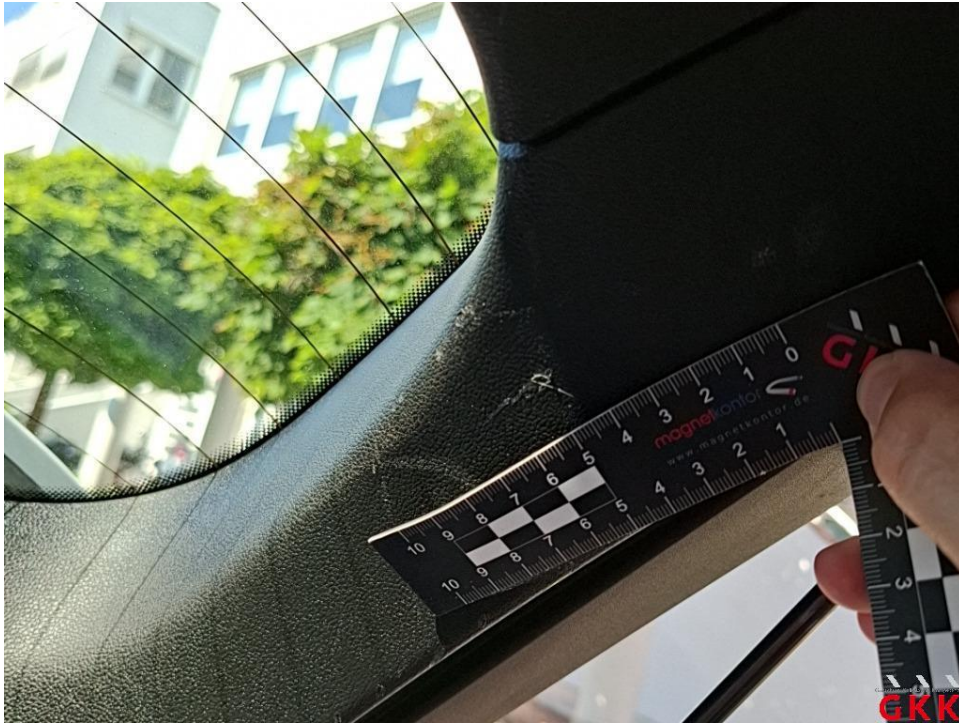
Heckklappe Innenverkleidung, beschädigt (Bild 15, Bild 16, Bild 17)

Bild 15. Heckklappe, Innenverkleidung, beschädigt, ersetzen

Bild 16. Heckklappe, Innenverkleidung, beschädigt, ersetzen

Bild 17. Heckklappe, Innenverkleidung, beschädigt, ersetzen

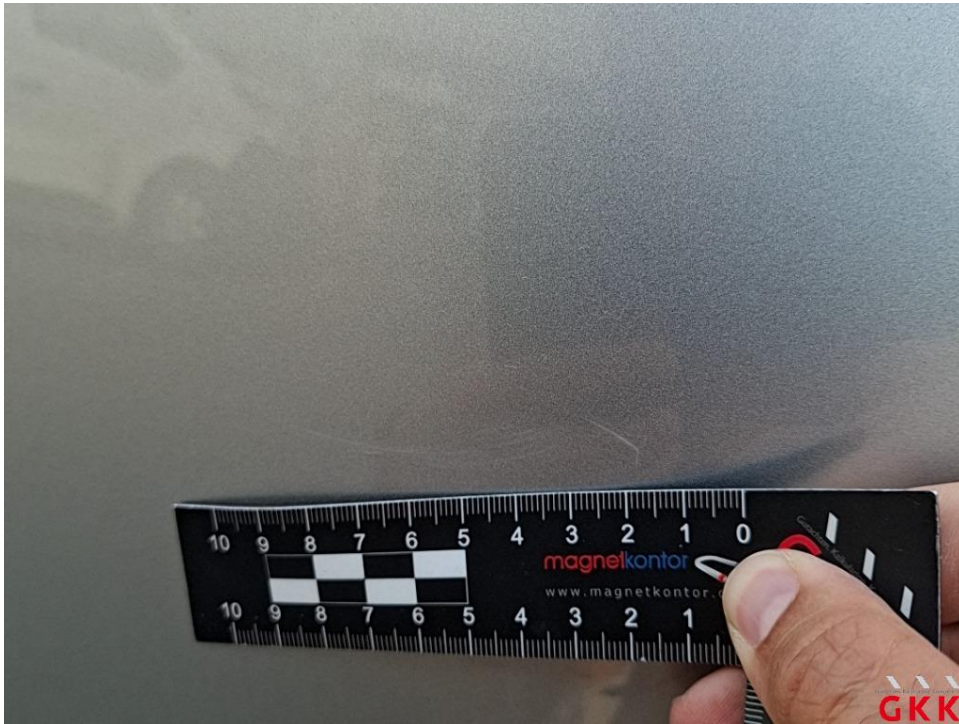
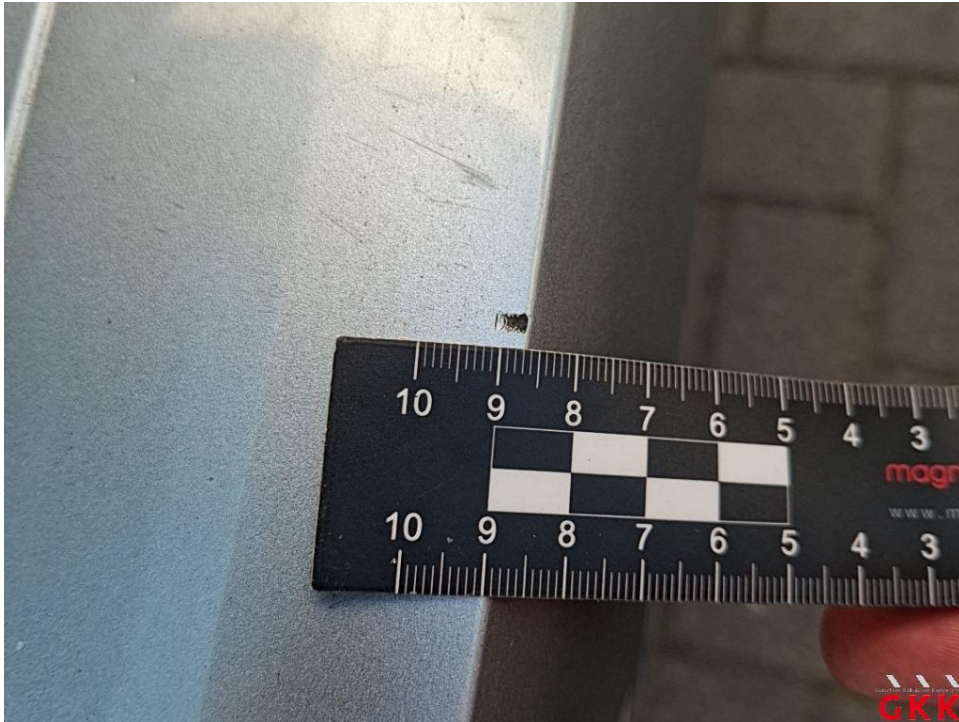
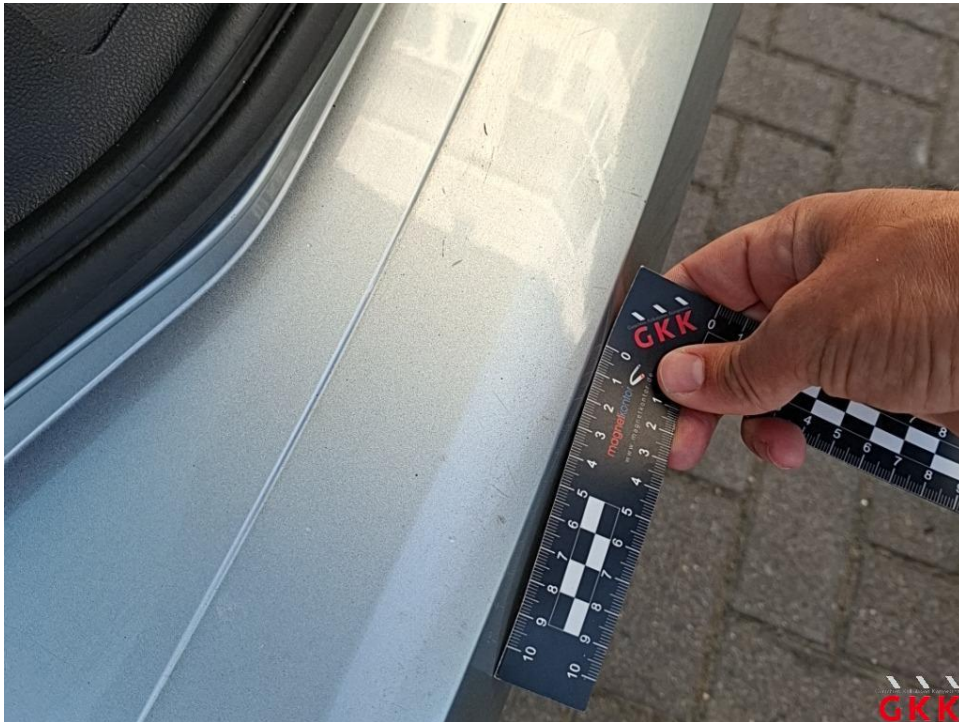
Stoßfänger hinten Verkleidung -lackiert-, verkratzt (Bild 18, Bild 19, Bild 20)

Bild 18. Stoßfänger hinten, Verkleidung -lackiert-, verkratzt, lackieren

Bild 19. Stoßfänger hinten, Verkleidung -lackiert-, verkratzt, lackieren

Bild 20. Stoßfänger hinten, Verkleidung -lackiert-, verkratzt, lackieren

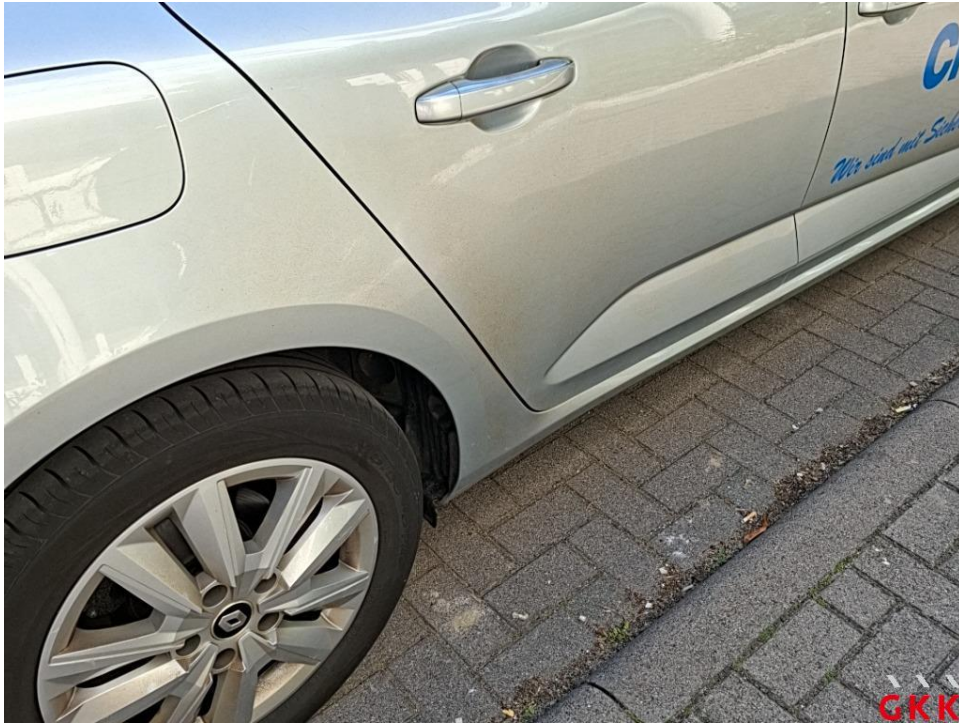
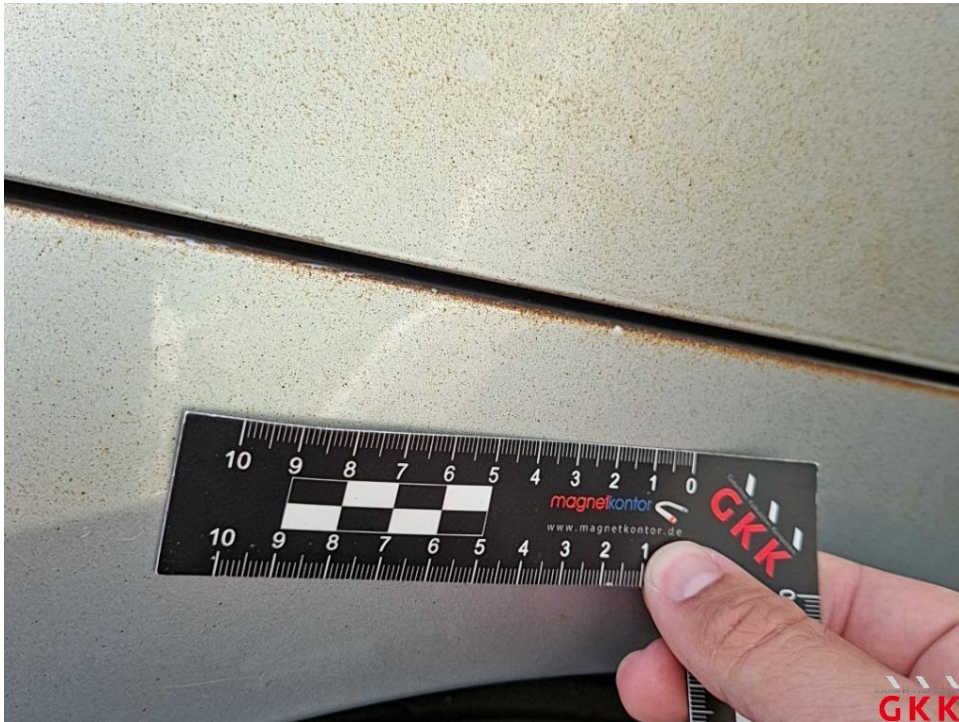
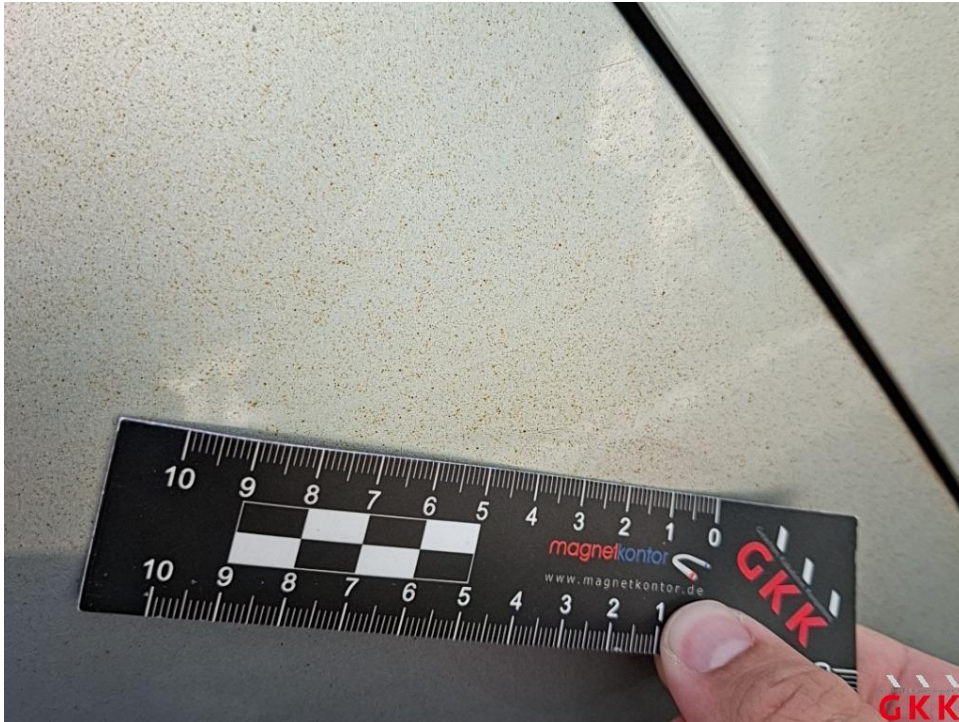
Seitenwand rechts, Lackierung verwittert / matt (Bild 21, Bild 22, Bild 23)

Bild 21. Seitenwand rechts, Lackierung verwittert / matt, polieren

Bild 22. Seitenwand rechts, Lackierung verwittert / matt, polieren

Bild 23. Seitenwand rechts, Lackierung verwittert / matt, polieren

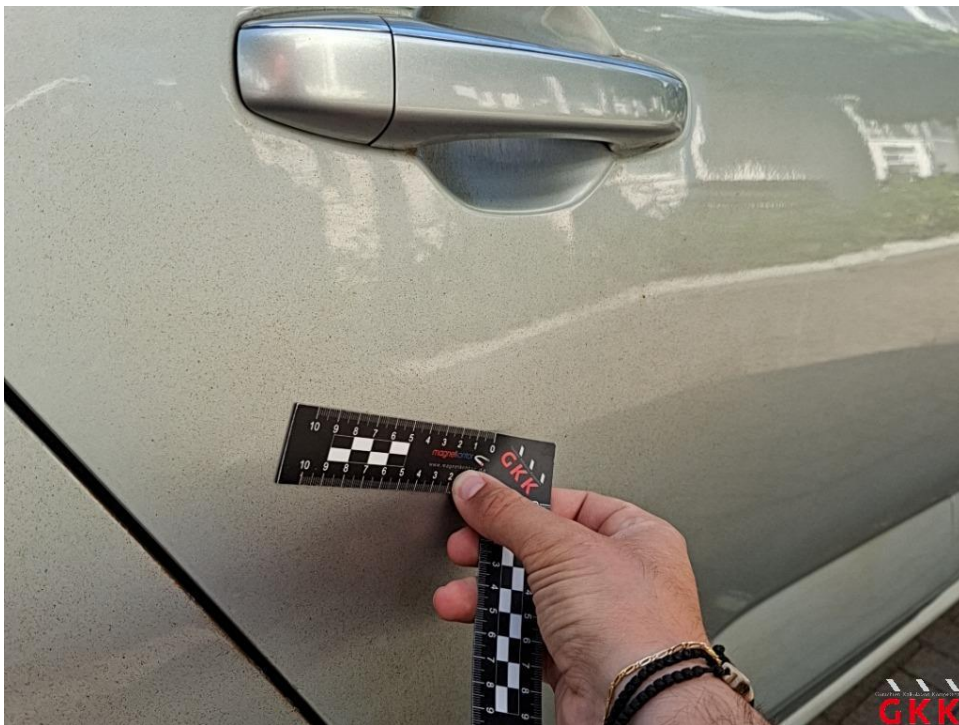
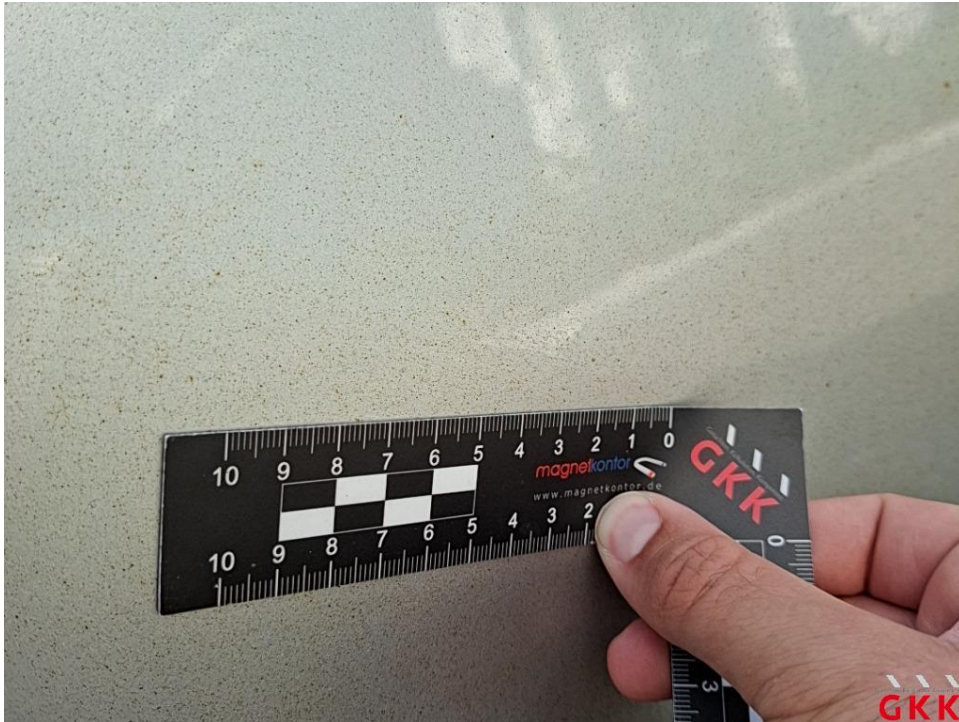
Tür hinten rechts, Lackierung verwittert / matt (Bild 24, Bild 25)

Bild 24. Tür hinten rechts, Lackierung verwittert / matt, polieren

Bild 25. Tür hinten rechts, Lackierung verwittert / matt, polieren

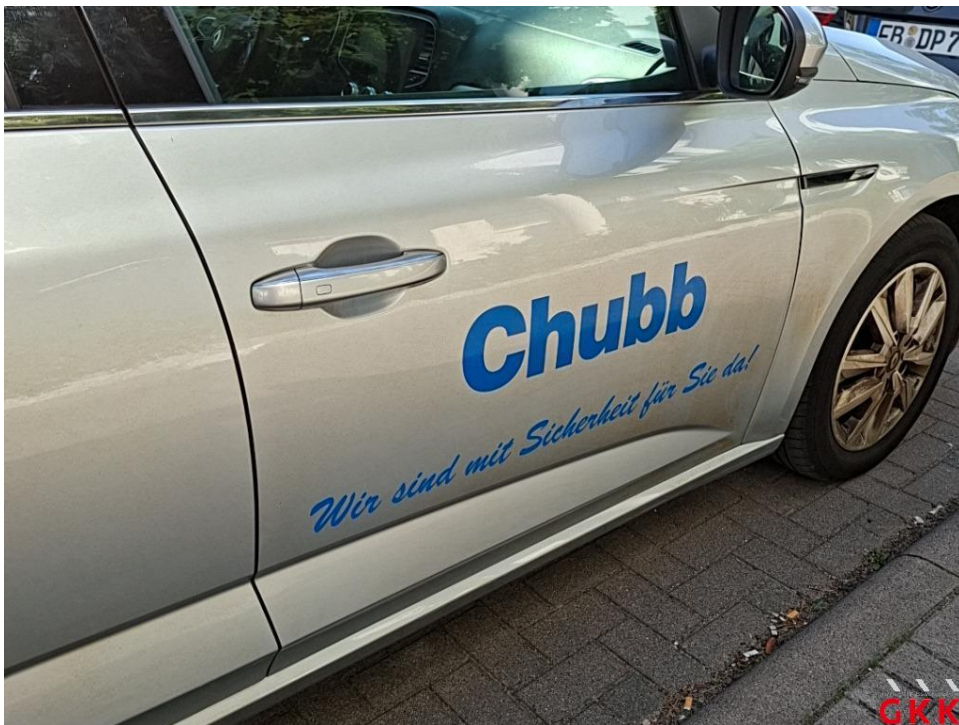
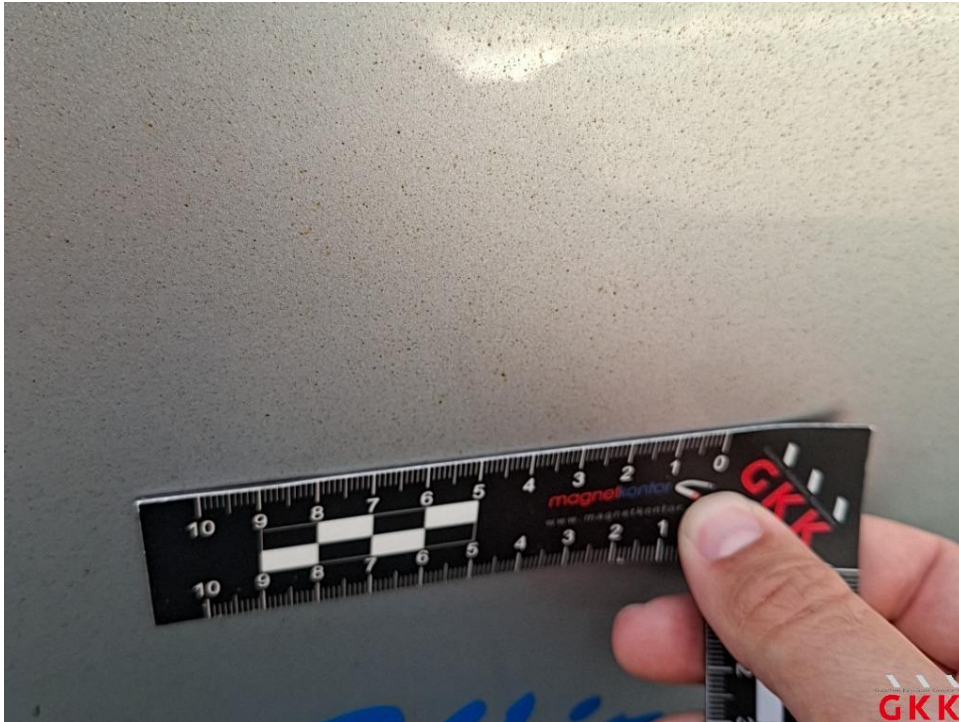
Tür vorne rechts, Lackierung verwittert / matt (Bild 26, Bild 27)

Bild 26. Tür vorne rechts, Lackierung verwittert / matt, polieren

Bild 27. Tür vorne rechts, Lackierung verwittert / matt, polieren

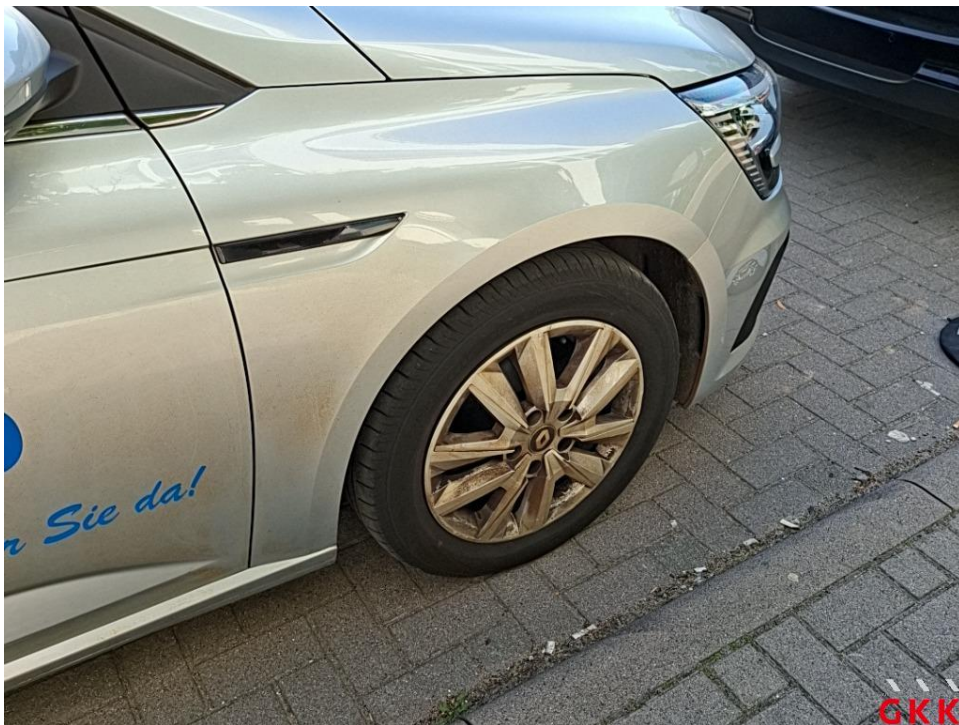
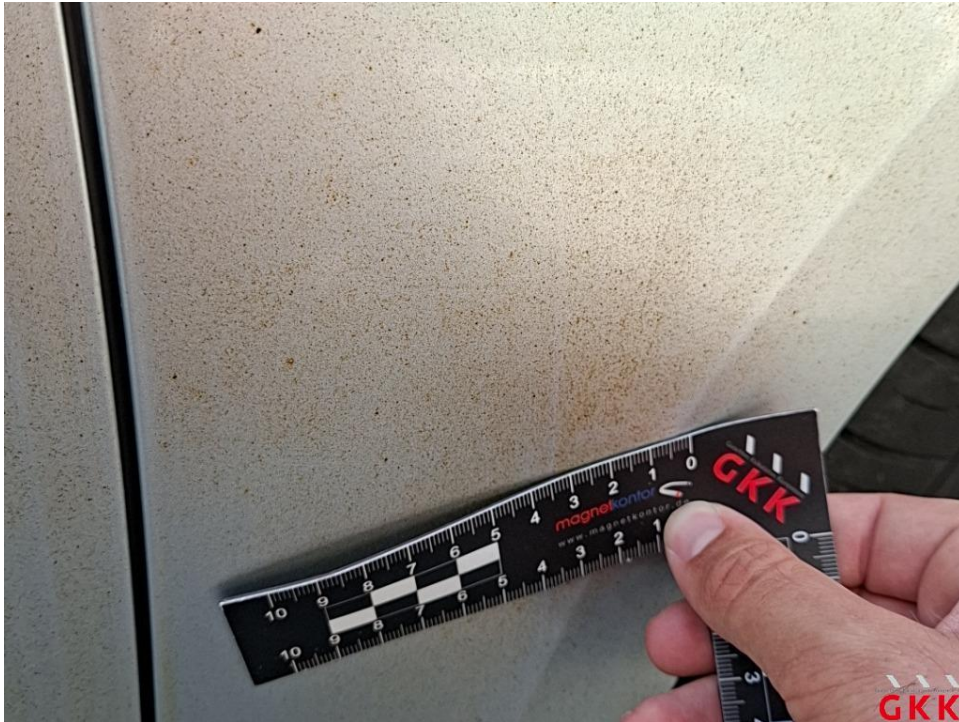
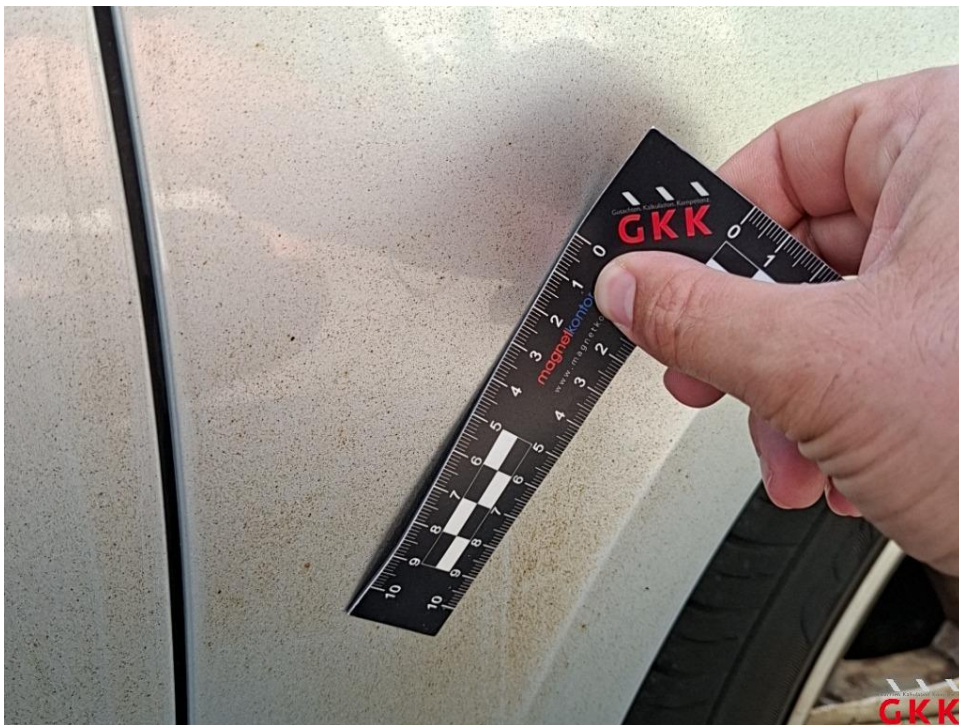
Kotflügel vorne rechts, Lackierung verwittert / matt (Bild 28, Bild 29, Bild 30)

Bild 28. Kotflügel vorne rechts, Lackierung verwittert / matt, polieren

Bild 29. Kotflügel vorne rechts, Lackierung verwittert / matt, polieren

Bild 30. Kotflügel vorne rechts, Lackierung verwittert / matt, polieren

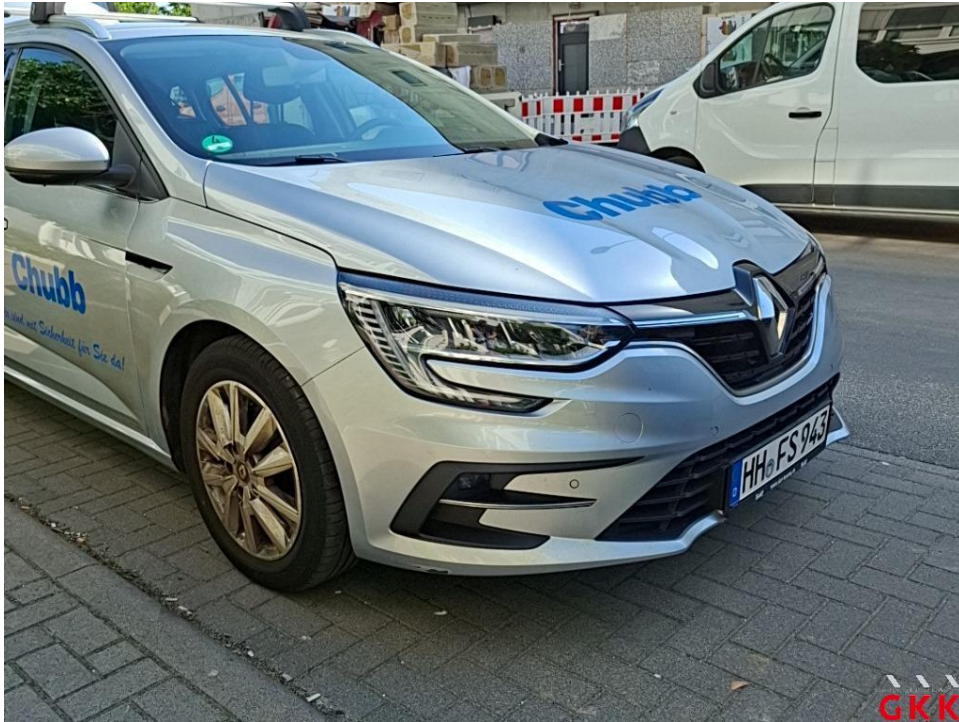
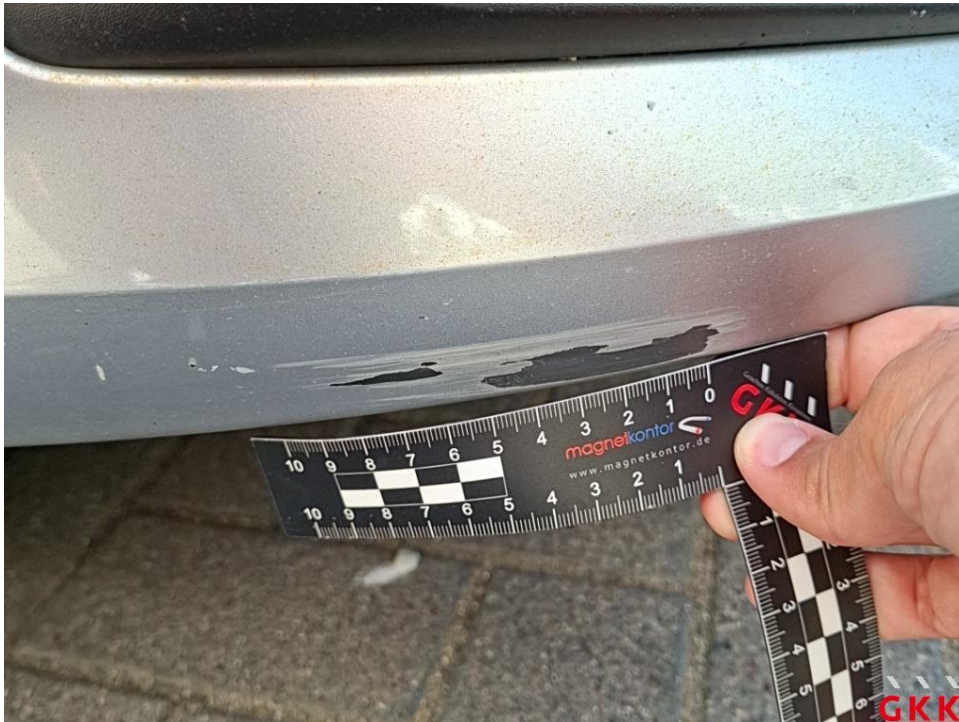
Stoßfänger vorne Verkleidung -lackiert-, verkratzt (Bild 31, Bild 32)

Bild 31. Stoßfänger vorne, Verkleidung -lackiert-, verkratzt, lackieren

Bild 32. Stoßfänger vorne, Verkleidung -lackiert-, verkratzt, lackieren

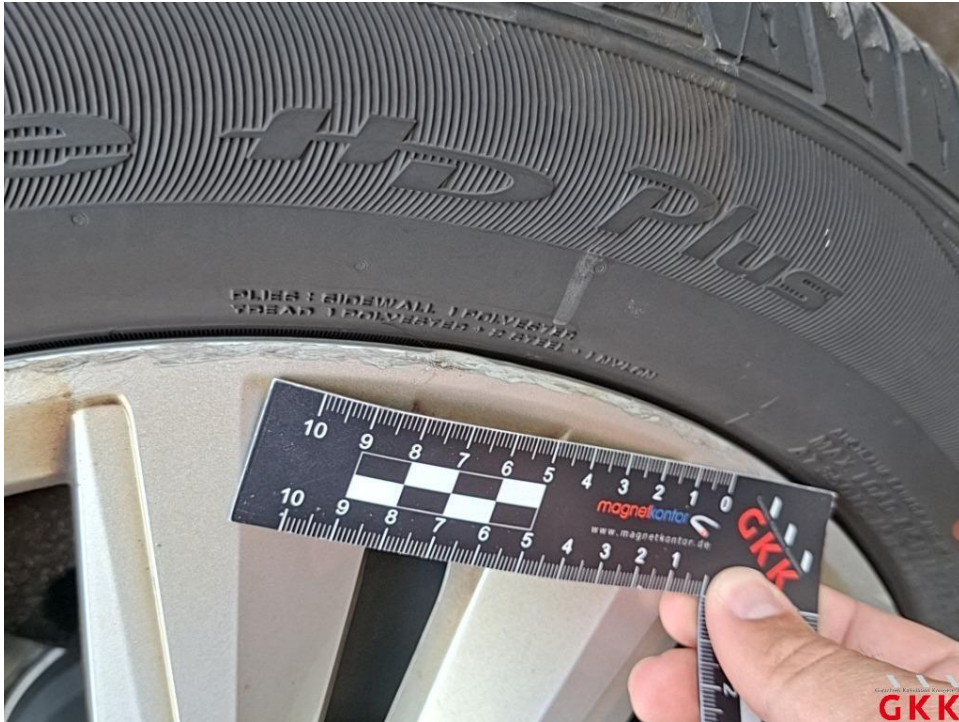
Radkappe(n) Satz, verkratzt (Bild 33)

Bild 33. Radkappe(n), Satz, verkratzt, ersetzen

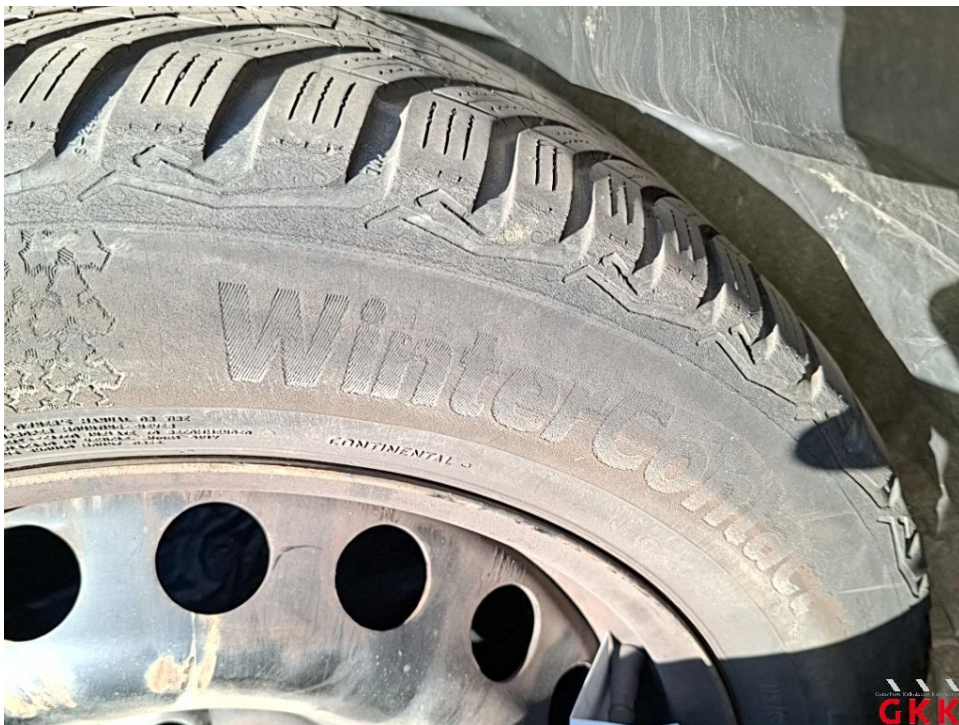
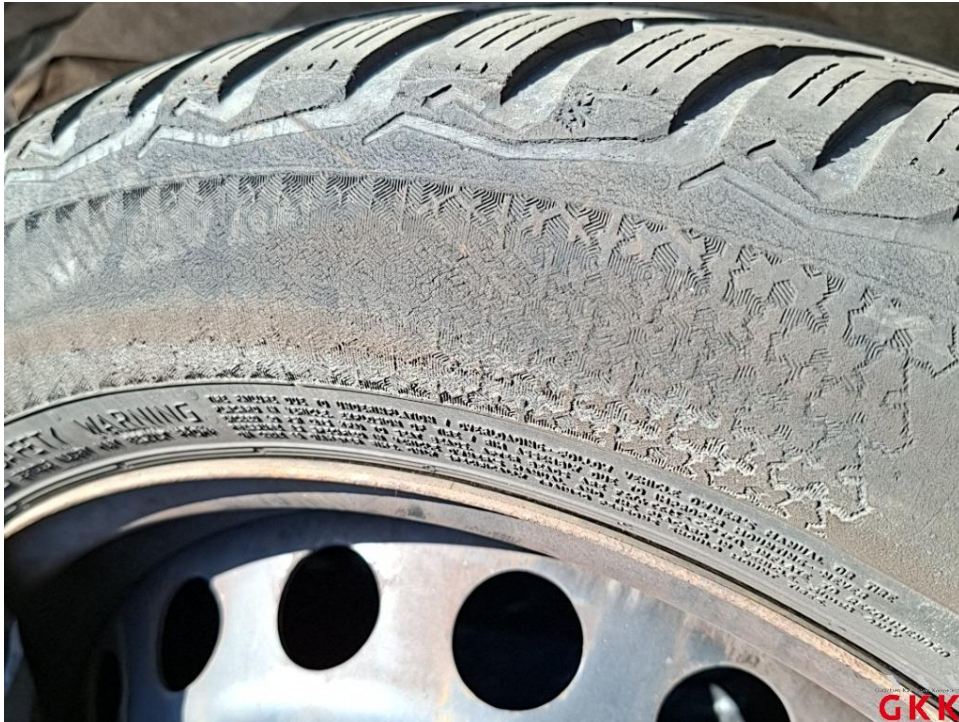
Reifen 2 x beiliegend, beschädigt und überaltert (Bild 34, Bild 35)

Bild 34. Reifen, 2 x beiliegend, beschädigt und überaltert, ersetzen

Bild 35. Reifen, 2 x beiliegend, beschädigt und überaltert, ersetzen
