# Zustandsbericht / Minderwertgutachten

| Typ / Verkaufsbez. | Fabia (PJ3)(06.2021->) /<br>Fabia 1.0 TSI Tour OPF<br>(EURO 6e) | Aufbauart | Limousine |
| Fahrzeug-Ident.-Nr. | TMBER6PJ1S4066842 | HSN / TSN | 8004 / AYC |

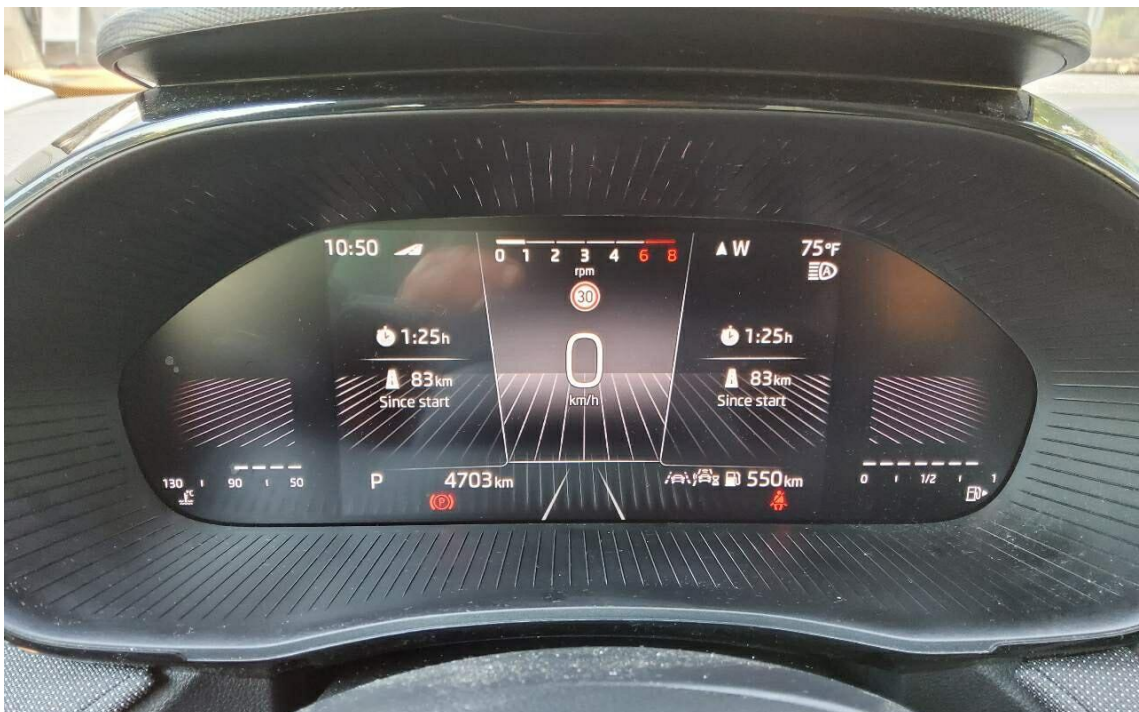
Bild 6 : Kombiinstrument (betriebsbereit) mit Km-Stand

| Km-Stand abgelesen | 4703 | Nächste HU §29 StVZO | 05 / 2028 |

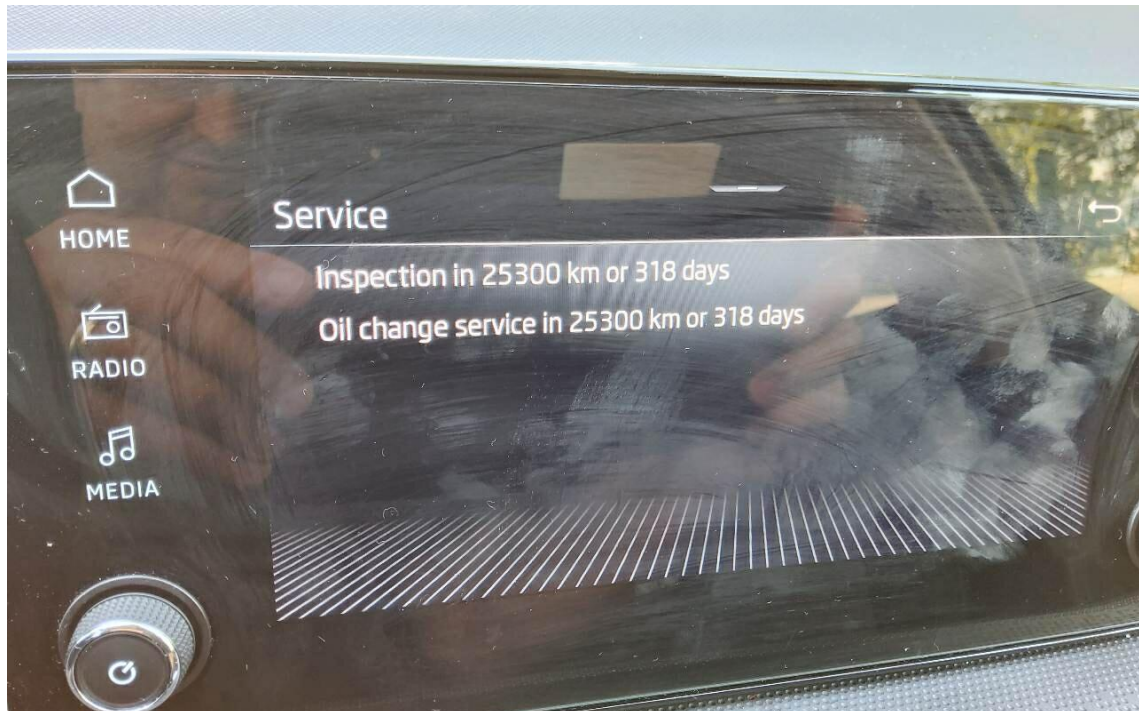
Bild 7 : Serviceintervallanzeige

Wartungsnachweis: digital  
bis Wartung verbleiben: 25.300 km oder 318 Tage (zum Besichtigungszeitpunkt)

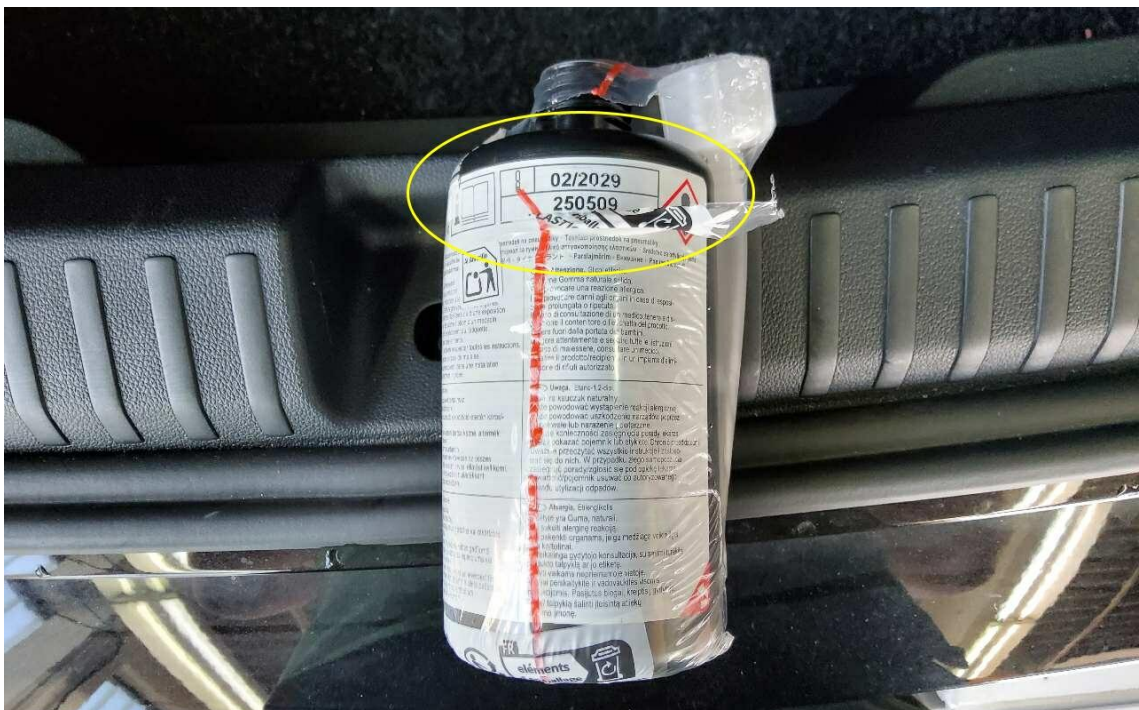
Bild 16 : Reifenfülldichtmittel

| Achse | Reifenbezeichnung | Hersteller/Typ | Art | Profiltiefe |
|---|---|---|---|---|
| Pannenset | Füllflasche haltbar bis 02 / 2029 | | | |

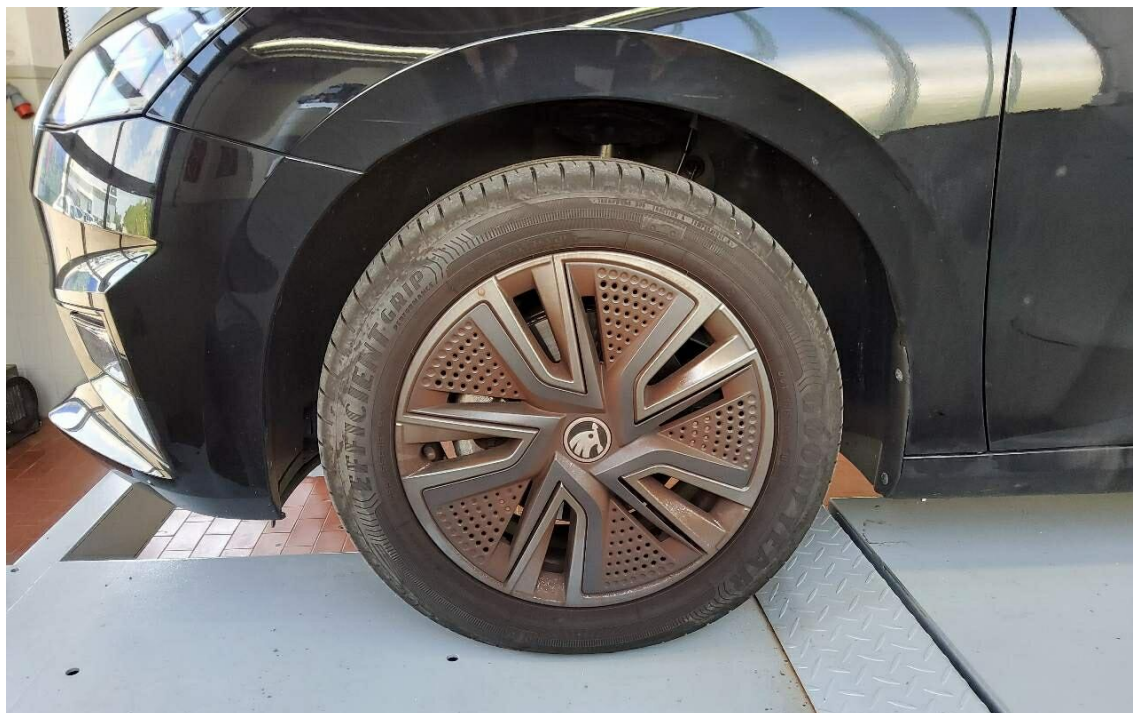
Bild 17 : Fahrbereifung

| Achse | Reifenbezeichnung | Hersteller/Typ | Art | Profiltiefe |
|---|---|---|---|---|
| 1 links | 195 / 55 R 16 91 V | Goodyear / EfficientGrip Performance | S / O | 7 mm |

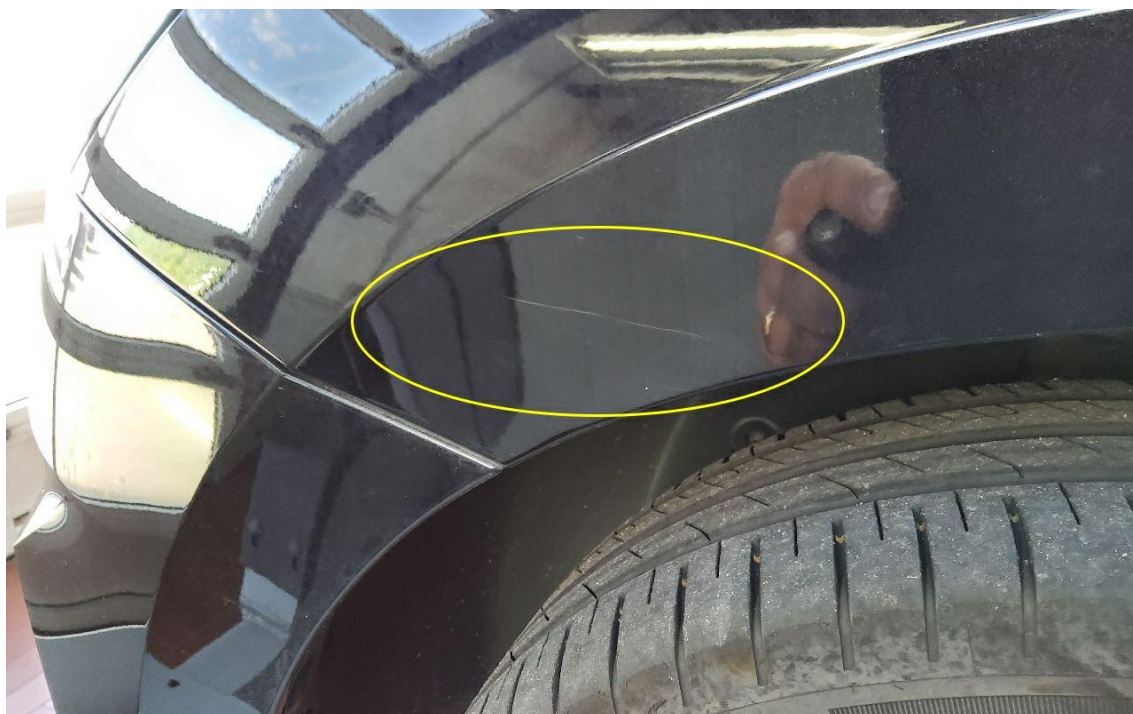
Bild 18 : Fahrzeugaufbereitung polieren

Fahrzeugaufbereitung, polieren

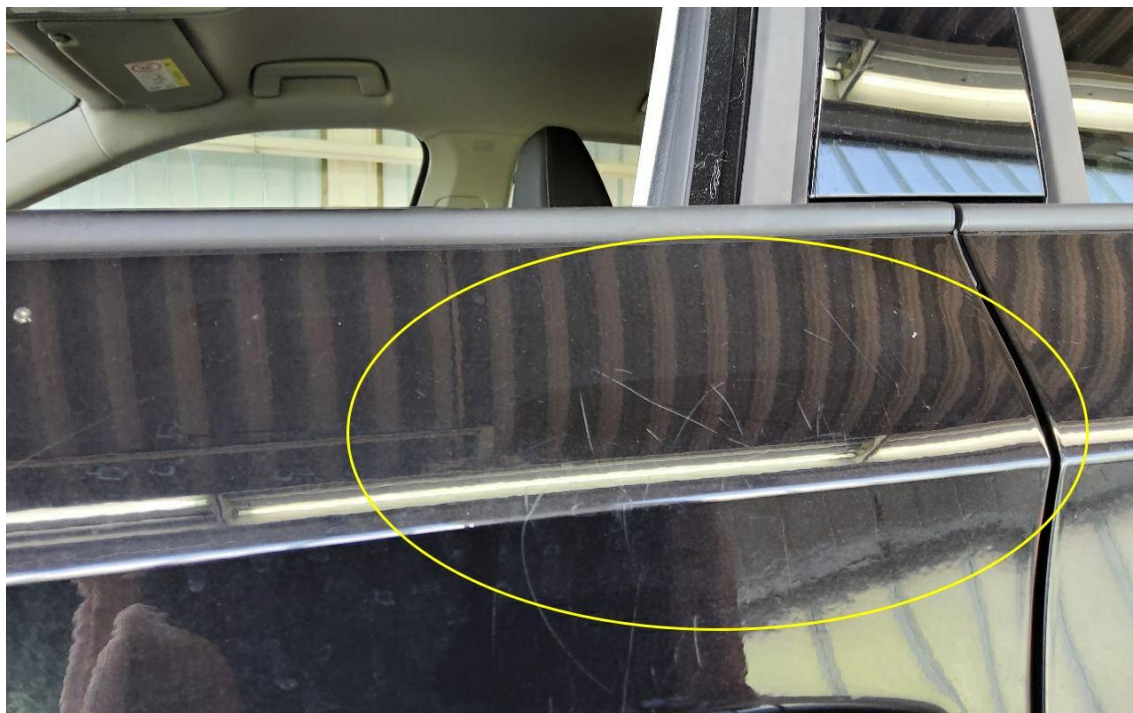
Bild 19 : Fahrzeugaufbereitung polieren

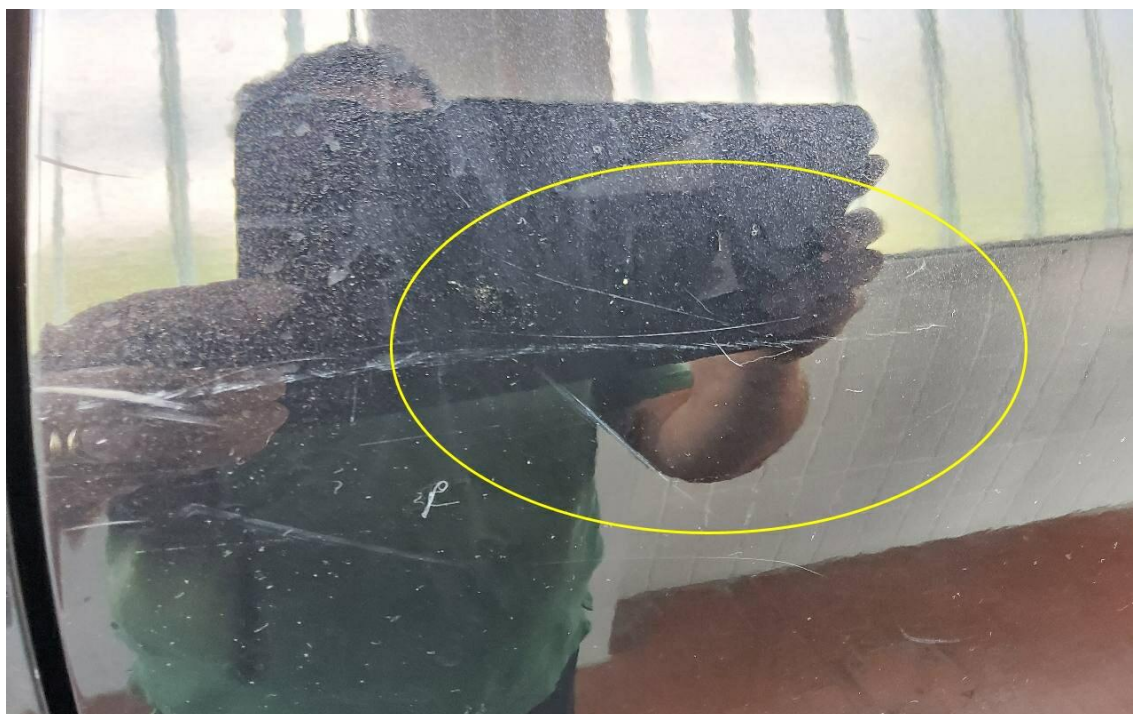
Bild 20 : Fahrzeugaufbereitung polieren

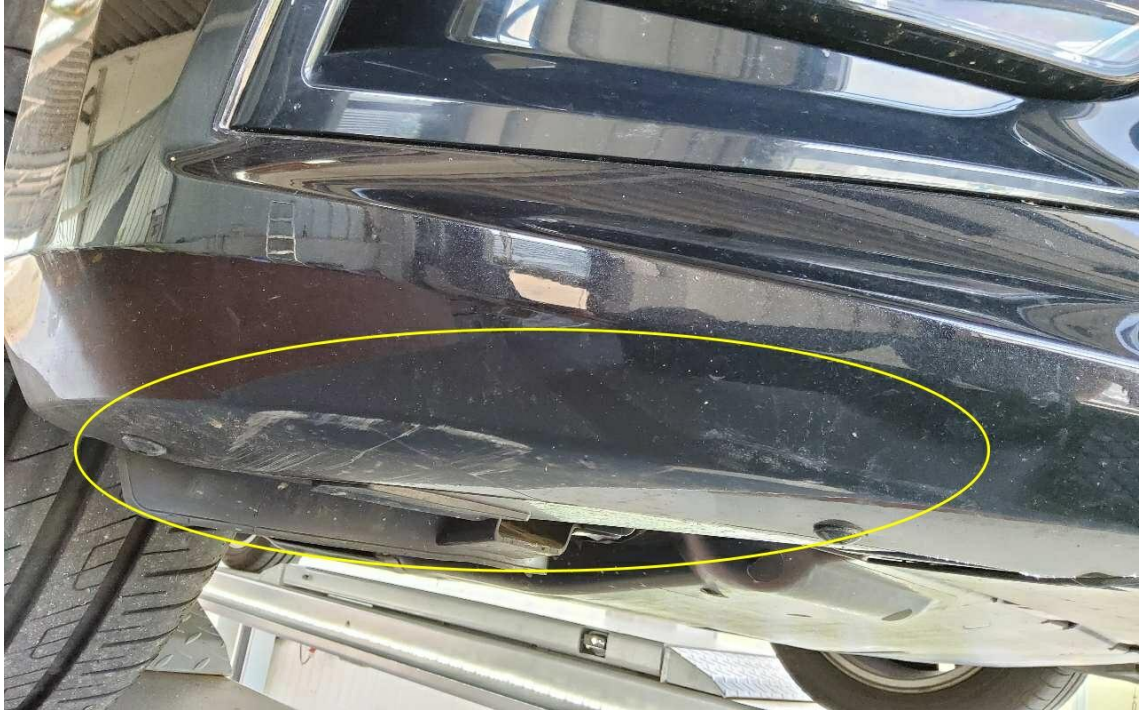
Bild 21 : Stoßfänger vorne Lackierung, verschrammt, smart repair

1. Stoßfänger vorne Lackierung,  
verschrammt, smart repair (Bild 21)
