Fahrzeugbeschreibung

Fahrzeug: BMW 5er-Reihe 530e xDrive Touring A Kombi5-türig 1998 ccm 292 PS / 215 KW
Elektrisch 8-Gang Automatik

Zustandsbericht

TÜV SÜD Auto Service GmbH **Besichtigungsort**
Römeräcker 1 SAP Walldorf
76351 Linkenheim - Hochstetten 69190 Walldorf

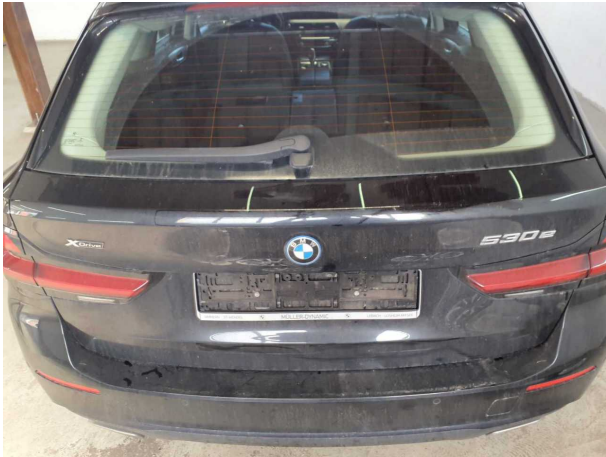
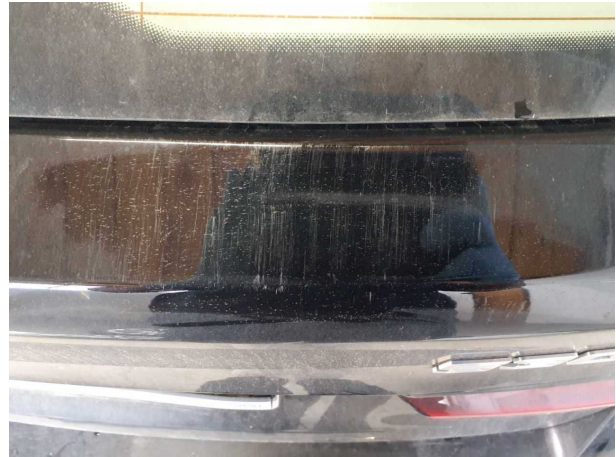
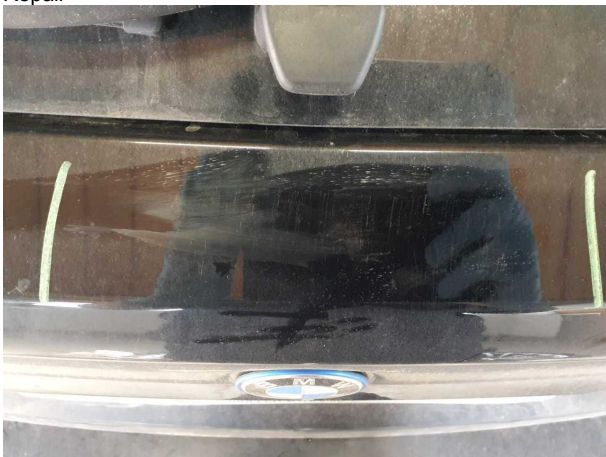
Nr.	Bauteilgruppe	Beschreibung
1	Unterlagen	HU Bescheinigung (Fehlt) - erneuern
2	Sonstiges	Hauptuntersuchung (Fehlt) - erneuern
3	Heckklappe/-tür	Heckklappe - Kratzer - Smart Repair
4	Stoßfänger vorn	Stoßfänger vorn - beschädigt - erneuern

Beschädigung #3: Heckklappe/-tür: Heckklappe - Kratzer - Smart Repair

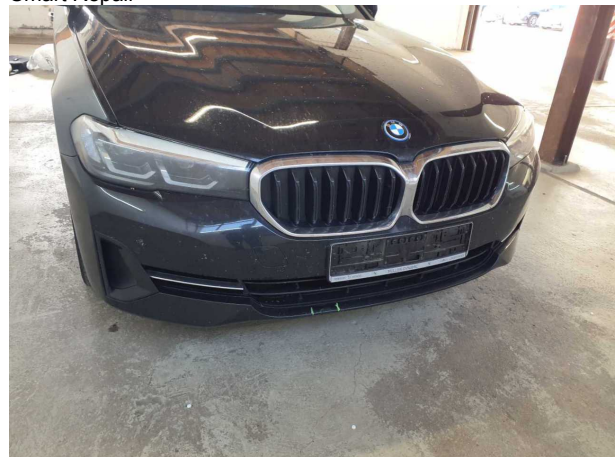
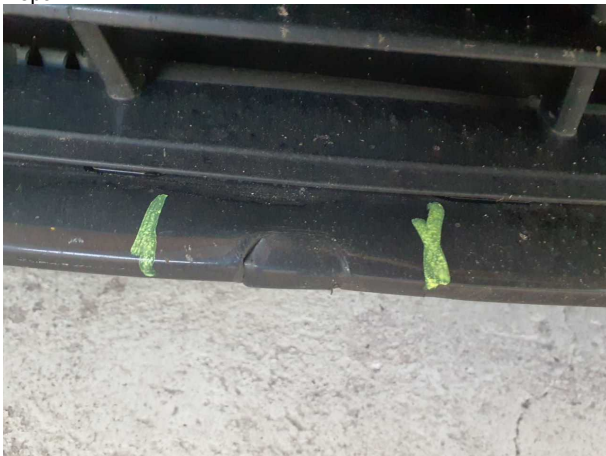
Beschädigung #4: Stossfänger vorn: Stossfänger vorn - beschädigt - erneuern

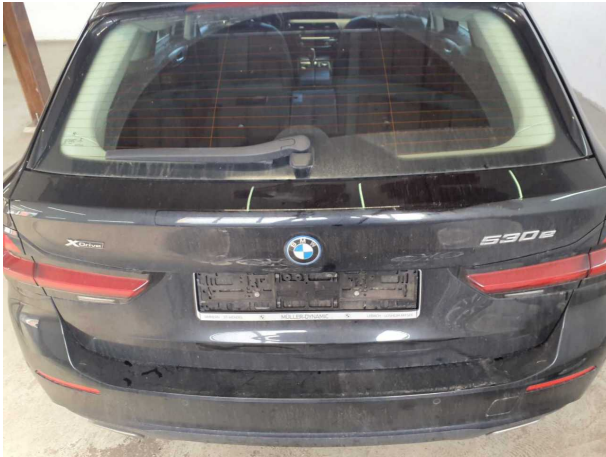
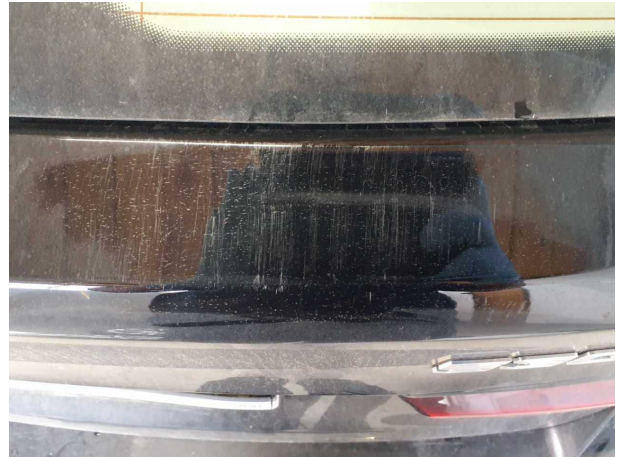
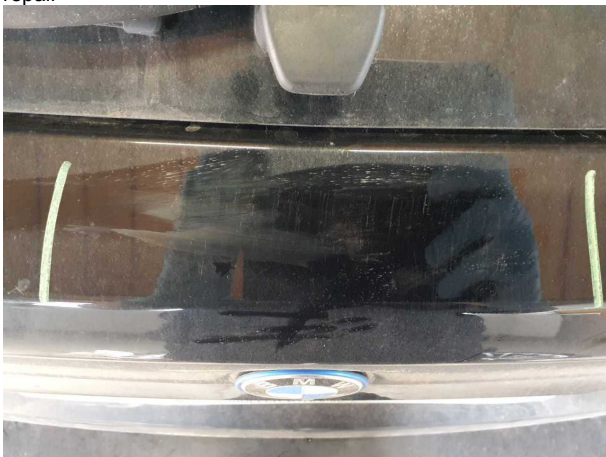
No.	Component group	Description
1	Documents	Main inspection certificate (Fehlt) - Replace
2	Misc.	Main inspection (Fehlt) - Replace
3	Boot lid / rear door	Boot lid - Scratch(es) - Smart repair
4	Front bumper	Front bumper - Damaged - Replace

Damage #3: Boot lid / rear door: Boot lid - Scratch(es) - Smart repair

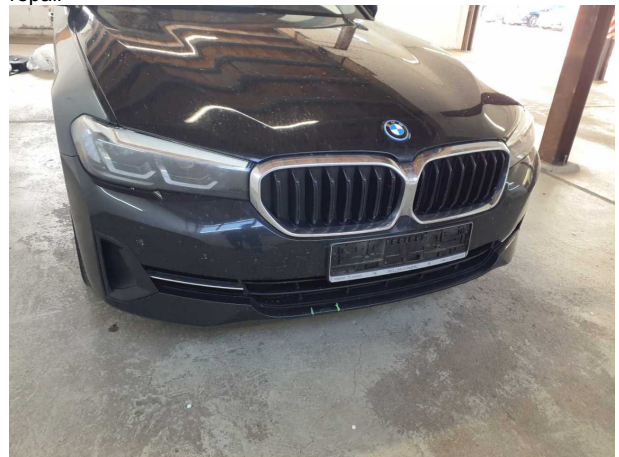
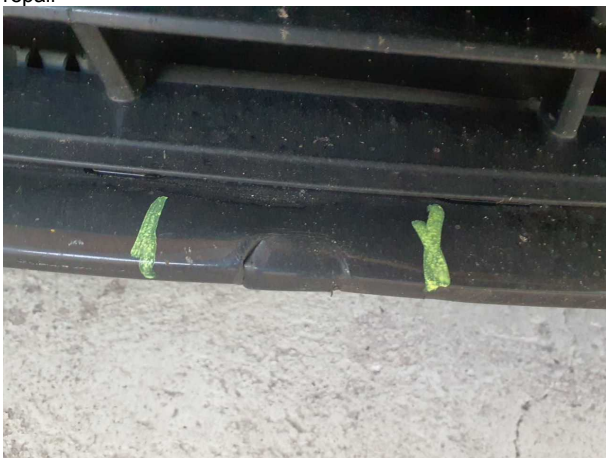
Damage #4: Front bumper: Front bumper - Damaged - Replace
