## Zustandsbericht / Minderwertgutachten

**Kennzeichen** RV RB4405**Fahrgestellnummer** WVZZZA1ZMV100416

| Hersteller | Volkswagen | Typ / Handelsbez. bzw. Modell | T-Roc 2.0 TSI R 4Motion (EURO 6d) |

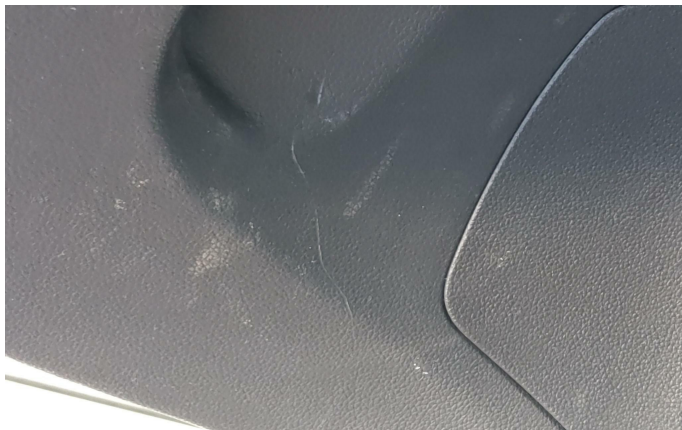
Bild 1:  
Innen, Verkleidung Heckklappe, zerkratzt, Gebrauchsspur

| | Rep. Kosten<br>in EUR | | Anrechnung | Minderwert Kunde<br>in EUR | |
|---|---|---|---|---|---|
| 1. Verkleidung Heckklappe zerkratzt, Gebrauchsspur (Bild 1, 2, 3) | 0 | | voll | - 0 | - 0,00 |

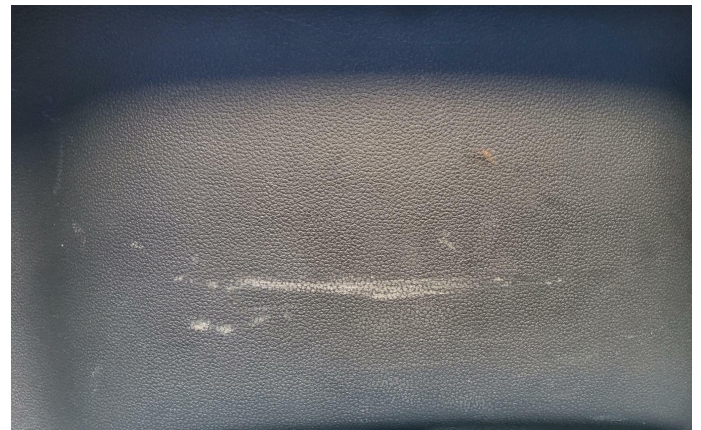
Bild 2:  
Innen, Verkleidung Heckklappe, zerkratzt, Gebrauchsspur

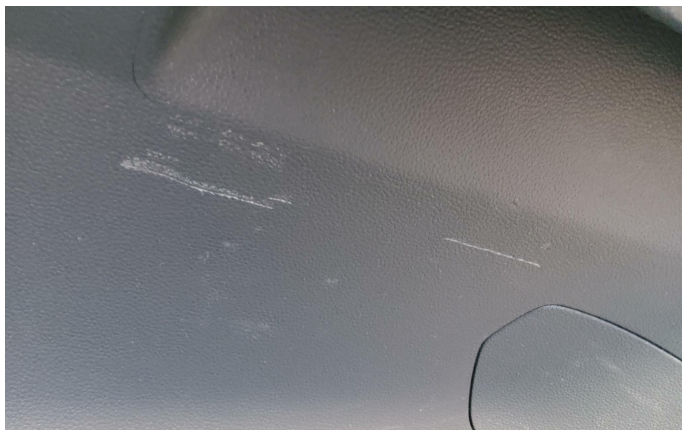
Bild 3:  
Innen, Verkleidung Heckklappe, zerkratzt, Gebrauchsspur

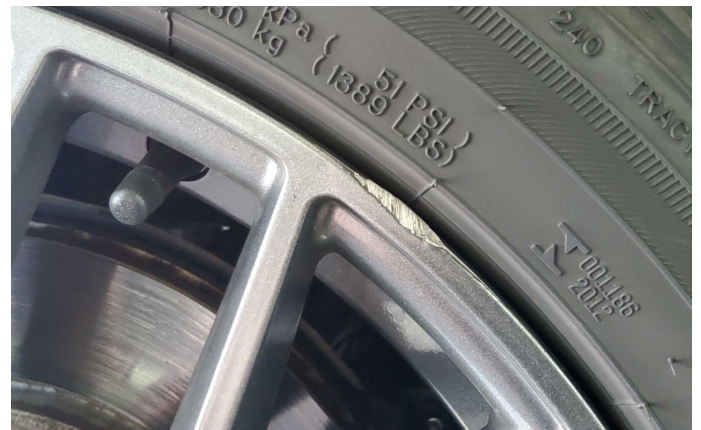
Bild 4:  
Außen, Felge hinten rechts, verschrammt, lackieren

| | Rep. Kosten<br>in EUR | | Anrechnung | Minderwert Kunde<br>in EUR | |
|---|---|---|---|---|---|
| 2. Felge hinten rechts verschrammt, lackieren (Bild 4) | 250 | | voll | - 250 | - 210,08 |

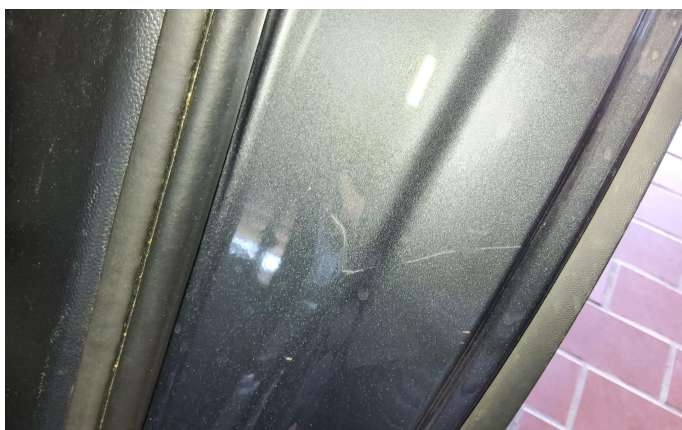
Bild 5:  
Außen, Tür hinten links - Einstieg Lackierung, zerkratzt, smart repair

| | Rep. Kosten<br>in EUR | | Anrechnung | Minderwert Kunde<br>in EUR | |
|---|---|---|---|---|---|
| 3. Tür hinten links - Einstieg Lackierung zerkratzt, smart repair (Bild 5) | 263 | | voll | - 263 | - 221,01 |

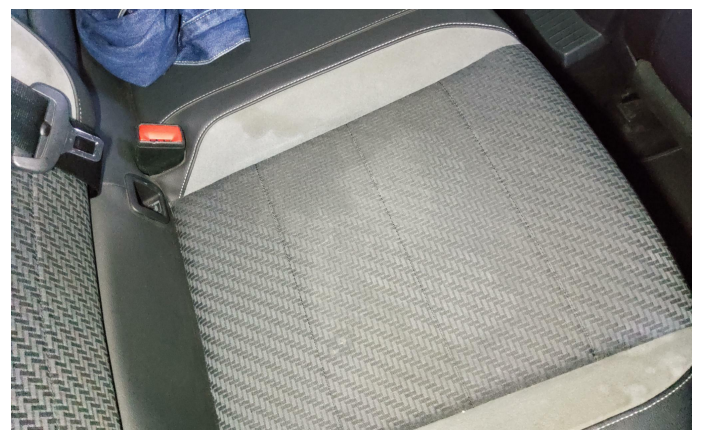
Bild 6:  
Innen, Sitz 1. Reihe rechts - Sitzbezug, fleckig, reinigen

| | Rep. Kosten<br>in EUR | | Anrechnung | Minderwert Kunde<br>in EUR | |
|---|---|---|---|---|---|
| 2. Sitz 1. Reihe rechts - Sitzbezug fleckig, reinigen (Bild 6) | 131 | | voll | - 131 | - 110,08 |

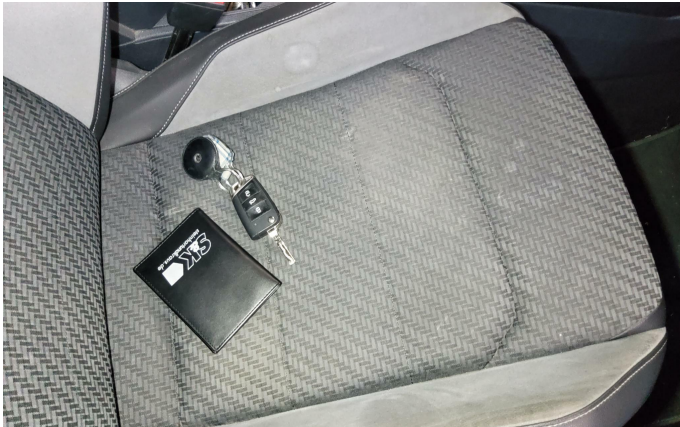
Bild 7:  
Innen, Sitz vorne rechts - Sitzbezug, fleckig, reinigen

| | Rep. Kosten<br>in EUR | | Anrechnung | Minderwert Kunde<br>in EUR | |
|---|---|---|---|---|---|
| 3. Sitz vorne rechts - Sitzbezug fleckig, reinigen (Bild 7) | 131 | | voll | - 131 | - 110,08 |

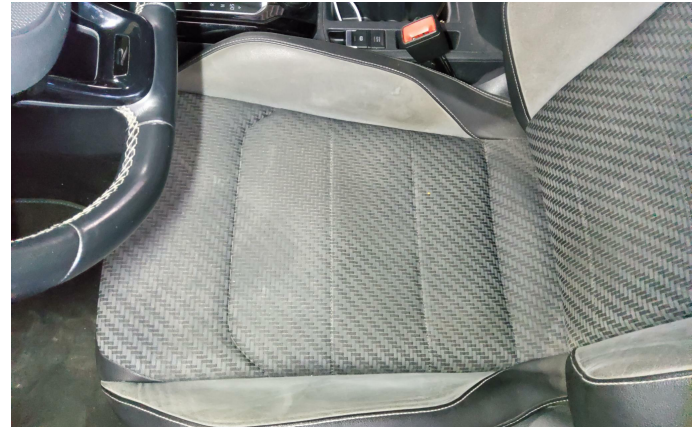
Bild 8:  
Innen, Sitz vorne links - Sitzbezug, fleckig, reinigen

| | Rep. Kosten<br>in EUR | | Anrechnung | Minderwert Kunde<br>in EUR | |
|---|---|---|---|---|---|
| 4. Sitz vorne links - Sitzbezug fleckig, reinigen (Bild 8, 9) | 131 | | voll | - 131 | - 110,08 |

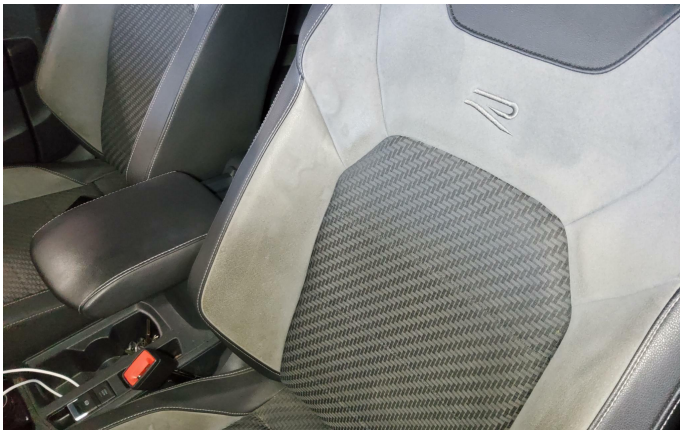
Bild 9:  
Innen, Sitz vorne links - Sitzbezug, fleckig, reinigen
