## Zustandsbericht

<b>Kunde :</b>	<b>Allane SE HCBE</b>	<b>Amtl. Kennzeichen :</b>	<b>GE-IB1001</b>
<b>Berichtsnummer :</b>	<b>0000000918544-DE968</b>		
<b>Referenznummer:</b>	<b>31179054</b>

#### Kia Ceed Sportswagon (CD)(2018->) GT Line

Fahrzeug-Ident.-Nr.:	<b>U5YH7819GPL160339</b>	Laufleistung abgelesen:	<b>112287 km</b>
Erstzulassung / Baujahr:	<b>12.05.2023 / 2023</b>	Besichtigungsdatum/-ort:	<b>11.05.2026 45891 Gelsenkirchen</b>
Fahrzeugart:	<b>PKW</b>	Aufbauart:	<b>Kombilimousine</b>
Kraftstoff:	<b>Diesel</b>	Getriebe Art:	<b>automatic</b>
Navi.-Datenträger:	<b>Festplattenlaufwerk</b>	Hubraum / Leistung:	<b>1598 ccm / 100 kW (136 PS)</b>
Antriebsart:	<b>Frontantrieb</b>	Lackfarbe:	<b>Weiß</b>
Lackart:	<b>Uni</b>	Türen / Sitzplätze:	<b>5 / 5</b>
Anzahl Schlüssel:	<b>2</b>	Nächste HU / AU:	<b>05.2026 / 05.2026</b>
Polster Art:	<b>Stoff</b>	Serviceheft verfügbar:	<b>Ja</b>
Farbe Innenausstattung:	<b>Grau</b>	Serviceheft gepflegt:	<b>Ja</b>
Raucherfahrzeug:	<b>Nein</b>	Letzter Service km / am:	<b>108823 / 30.03.2026</b>
Fahrzeug fahrbereit:	<b>Ja</b>	Vorgelegte Fahrzeug-Unterlagen:	<b>ZB I (Fzg.Schein)</b>
Zustand aussen:	<b>2 - Gut</b>	Zustand innen:	<b>2 - Gut</b>

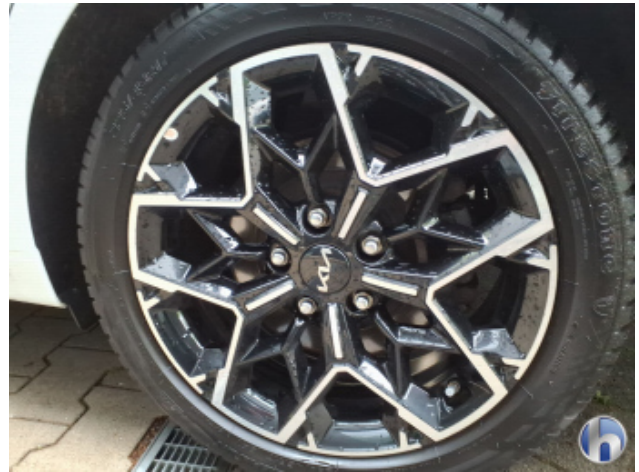
Felgen

Reifenart / Felgentyp:	Allwetterreifen	Aluminium original
1. Achse - links / Zust.	<b>Firestone</b>	<b>225/45/R17/-- 1,5 mm</b>
1. Achse - rechts / Zust.	<b>Firestone</b>	<b>225/45/R17/-- 1,5 mm</b>
2. Achse - links / Zust.	<b>Firestone</b>	<b>225/45/R17/-- 1,5 mm</b>
2. Achse - rechts / Zust.	<b>Firestone</b>	<b>225/45/R17/-- 1,5 mm</b>
Verkehrssicherheit:	<b>Nicht verkehrssicher</b>

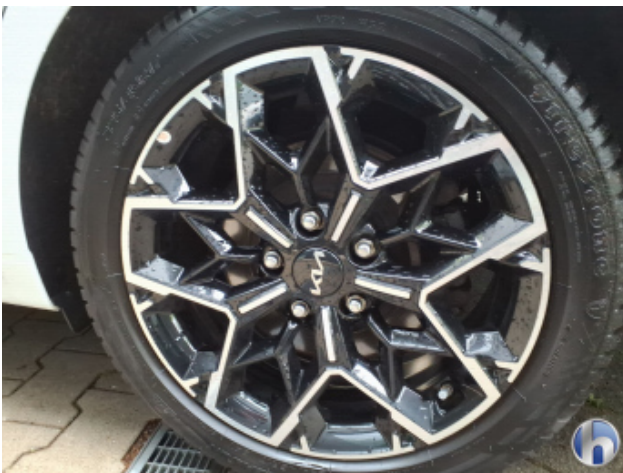
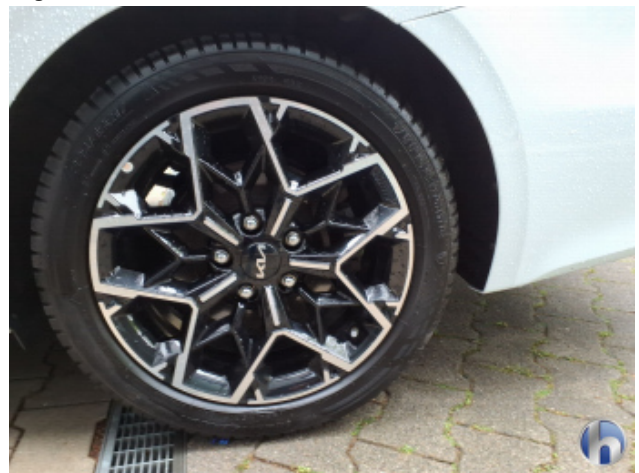
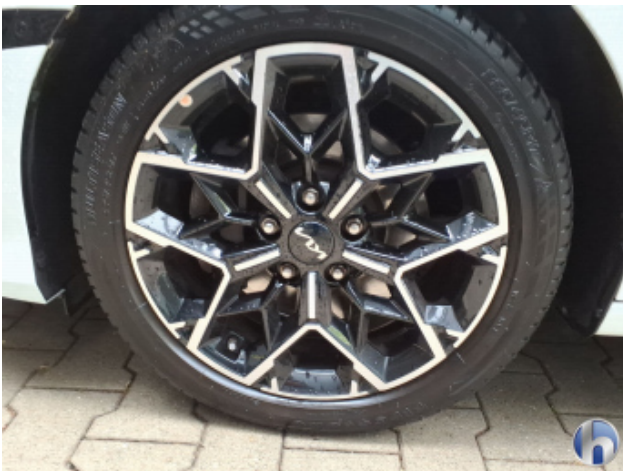
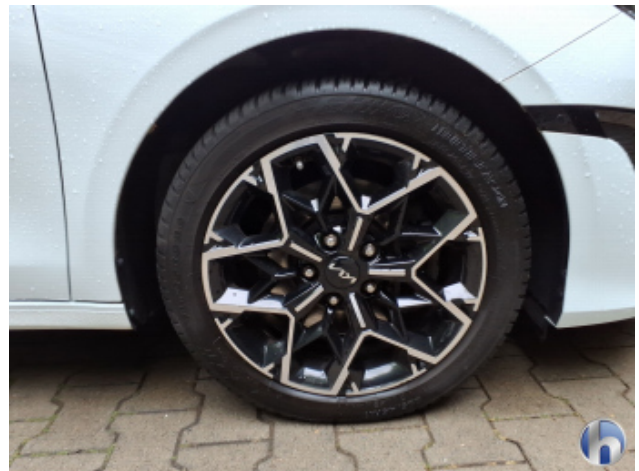
Bereifung

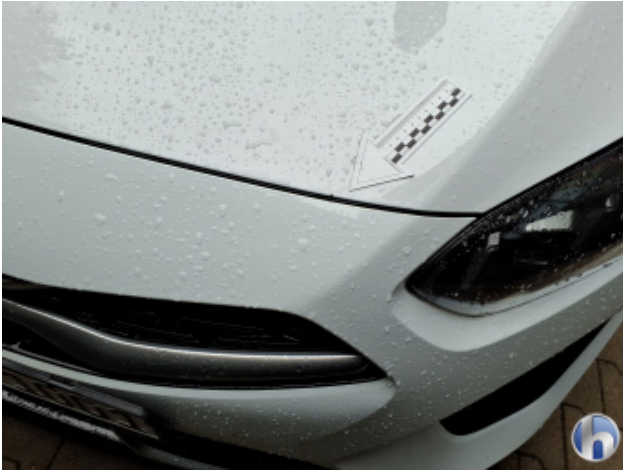
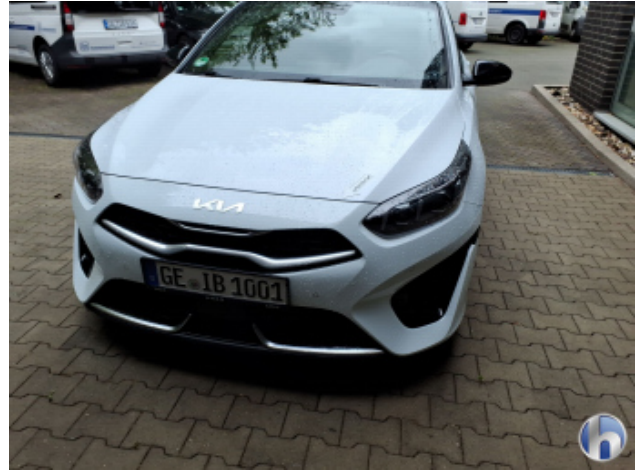
1. Motorhaube  
Kratzer - Smart Repair

<b>Karosserie außen</b>		
	<b>Bauteil</b>	<b>Schaden</b>	<b>Rep.-Art</b>
1.	Motorhaube	Kratzer	Smart Repair
2.	Stoßfänger Vorne	Kratzer	Smart Repair

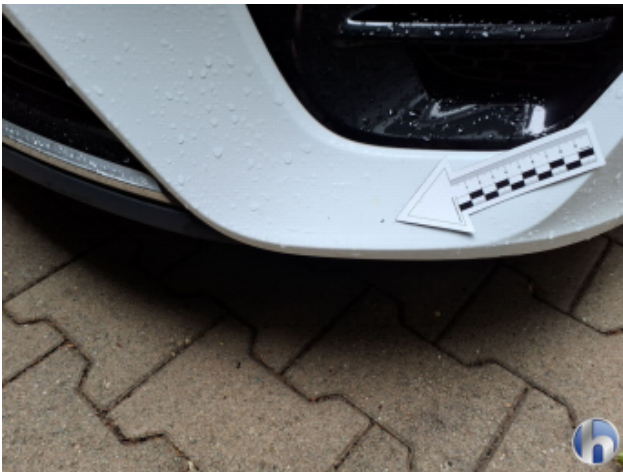
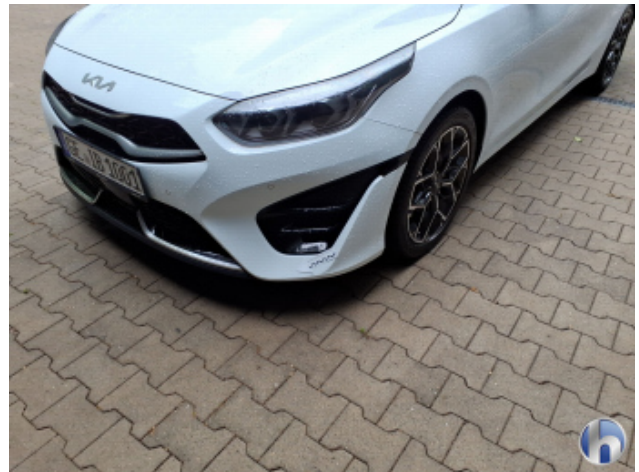
2. Stoßfänger Vorne  
Kratzer - Smart Repair
