**» Übersicht**

**Auftrags-Nr:** 1002525381  
**Besichtigt am:** 24.06.2026 13:35  
**Berichts-Nr:** 10870430  
**FIN:** WVVZZZCJ2RD022481

| <b>Modell:</b> | Passat |

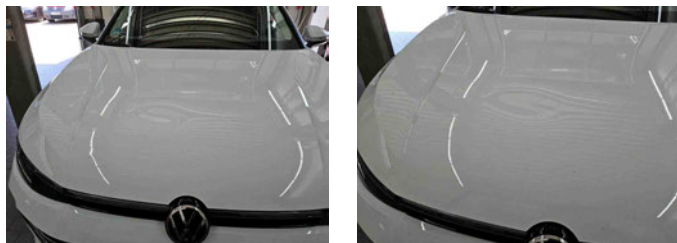
| Nr | Bauteil | Schadensbeschreibung | Reparaturempfehlung |
|---|---|---|---|
| 1 | Motorhaube | Delle(n) | Instandsetzen + lackieren |

1 - Motorhaube - Delle(n) - Instandsetzen + lackieren
