**» Übersicht**

**Auftrags-Nr:** 1002452725  
**Besichtigt am:** 15.05.2026 11:31  
**Berichts-Nr:** 10610624  
**FIN:** WVVZZZCD0RW050634

| <b>Modell:</b> | Golf |

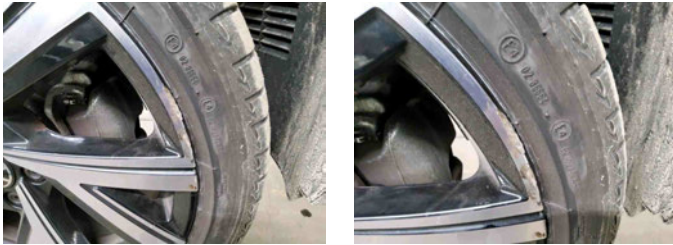
| Nr | Bauteil | Schadensbeschreibung | Reparaturempfehlung |
|---|---|---|---|
| 1 | Alufelge glanzgedreht vorne rechts | Kratzer | Optische Wertminderung |

1 - Alufelge glanzgedreht vorne rechts - Kratzer - Optische Wertminderung

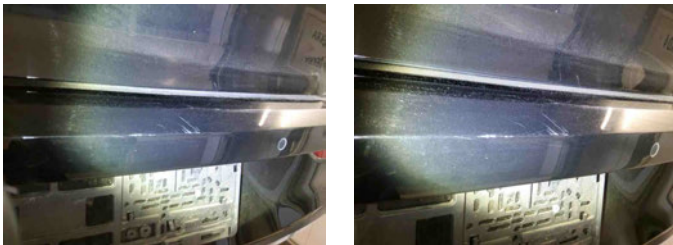
| Nr | Bauteil | Schadensbeschreibung | Reparaturempfehlung |
|---|---|---|---|
| 2 | Stoßfänger hinten | Kratzer | Smart Repair |

2 - Stoßfänger hinten - Kratzer - Smart Repair

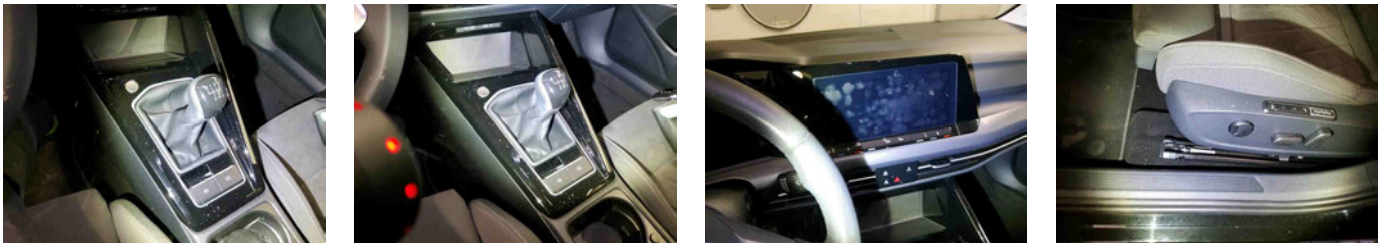
| Nr | Bauteil | Schadensbeschreibung | Reparaturempfehlung |
|---|---|---|---|
| 3 | Innenraum | Verschmutzt | Reinigen |

3 - Innenraum - Verschmutzt - Reinigen

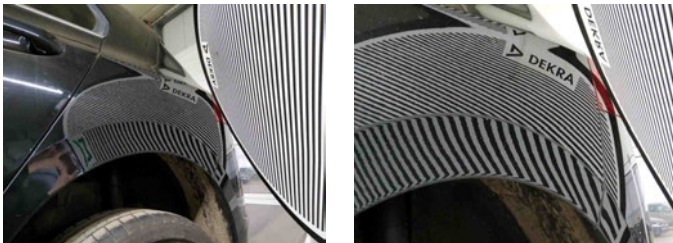
| Nr | Bauteil | Schadensbeschreibung | Reparaturempfehlung |
|---|---|---|---|
| 1 | Seitenwand hinten links | Delle(n) | Akzeptabel (Gebrauchsspur) |

1 - Seitenwand hinten links - Delle(n) - Akzeptabel (Gebrauchsspur)
