**» Übersicht**

| <b>Berichts-Nr:</b> | 10061917 |
| <b>FIN:</b> | WVGZZZ5N2RW503394 |

| <b>Modell:</b> | Tiguan |

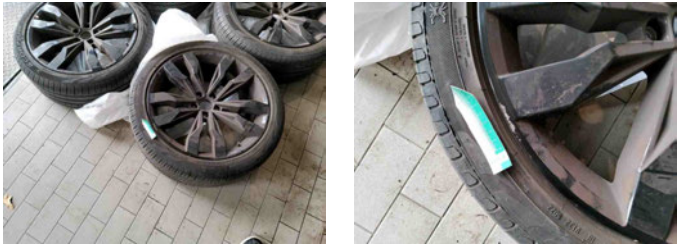
| Nr | Bauteil | Schadensbeschreibung | Reparaturempfehlung |
|---|---|---|---|
| 8 | Zusätzliche Felge(n) | Kratzer | Pauschalbetrag |

7 - Zusätzliche Felge(n) - Kratzer - Pauschalbetrag

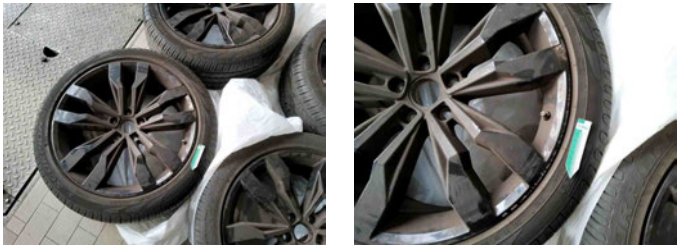
8 - Zusätzliche Felge(n) - Kratzer - Pauschalbetrag

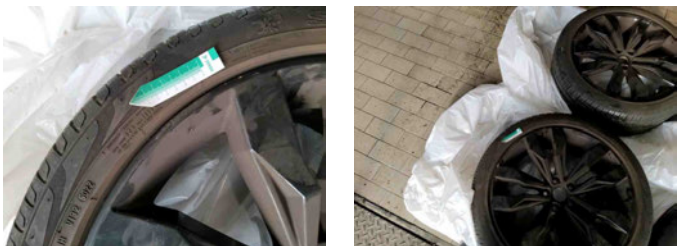
| Nr | Bauteil | Schadensbeschreibung | Reparaturempfehlung |
|---|---|---|---|
| 9 | Zusätzliche Felge(n) | Kratzer | Pauschalbetrag |

9 - Zusätzliche Felge(n) - Kratzer - Pauschalbetrag

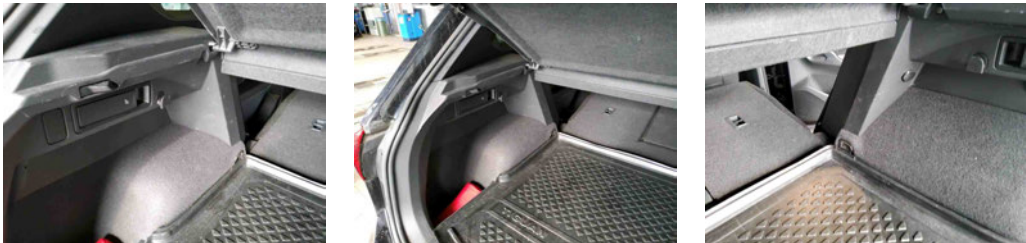
| Nr | Bauteil | Schadensbeschreibung | Reparaturempfehlung |
|---|---|---|---|
| 1 | Kofferraumverkleidung links | Kratzer | Akzeptabel (Gebrauchsspur) |

1 - Kofferraumverkleidung links - Kratzer - Akzeptabel (Gebrauchsspur)

Kofferraumverkleidungen leicht zerkratzt
