## Fahrzeugbeschreibung

**Fahrzeug:** VOLVO XC60 T6 AWD Recharge Essential Auto Sports Utility Vehicle 5-türig 1969 ccm  
350 PS / 257 KW Elektrisch 8-Gang Automatik

## Zustandsbericht

Besichtigungsdatum: 12.06.2026  
**Protokollnummer: 45906840**  
Anlieferungsdatum: 12.06.2026

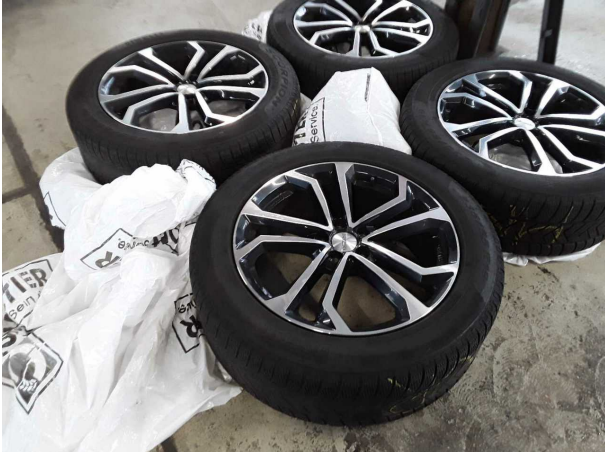
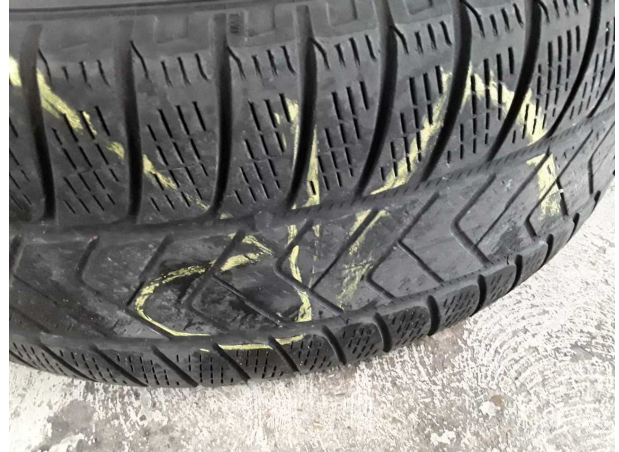
Nr.	Bauteilgruppe	Beschreibung
1	Rad/Reifen	Reifen vorn - verschlissen - kein Abzug
2	Unterlagen	Serviceheft (Fehlt) - erneuern
3	Verglasung	Frontscheibe (Rissbildung) - erneuern

**Beschädigung #1:** Rad/Reifen: Reifen vorn - verschlissen - kein Abzug

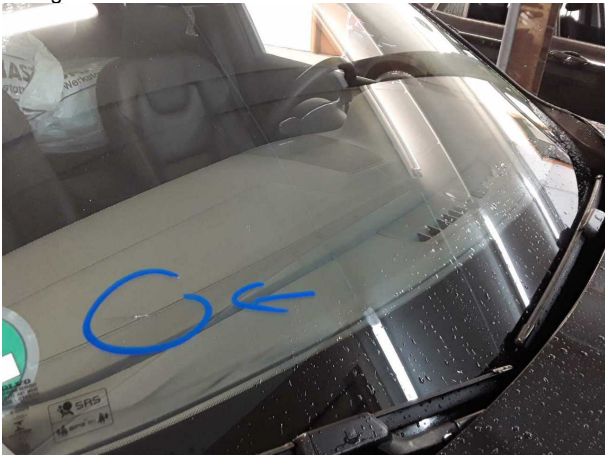
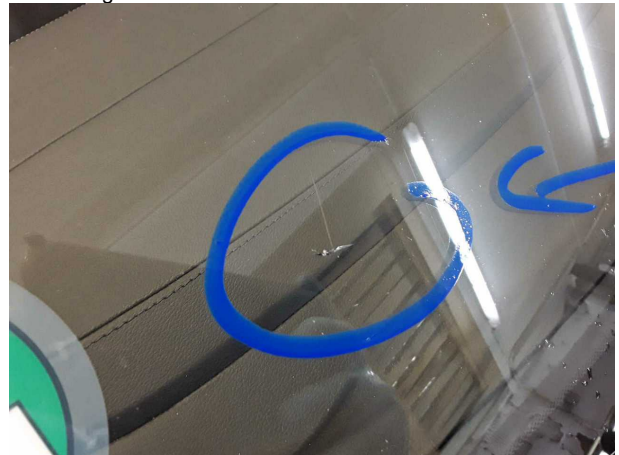
**Beschädigung #3:** Verglasung: Frontscheibe (Rissbildung) - erneuern

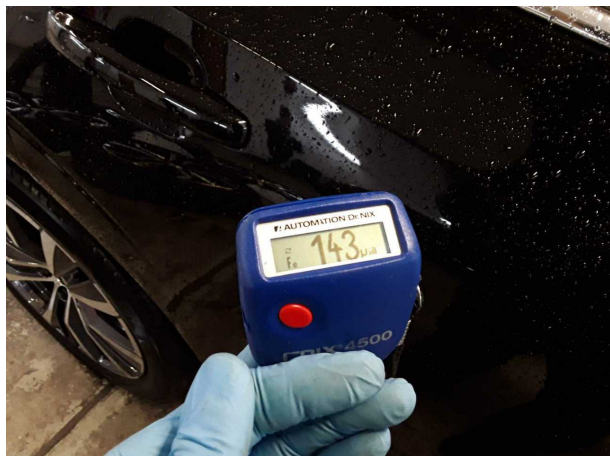
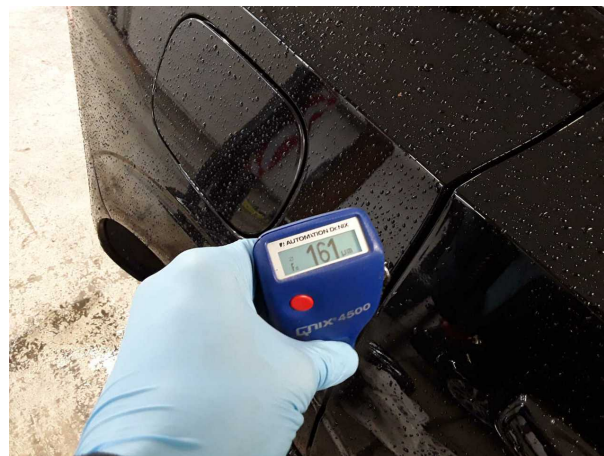
Nr.	Ort
1	Seitenwand rechts, Tür hinten rechts, fachgerecht ausgeführt

**Nachlackierung 1:** Seitenwand rechts, Tür hinten rechts

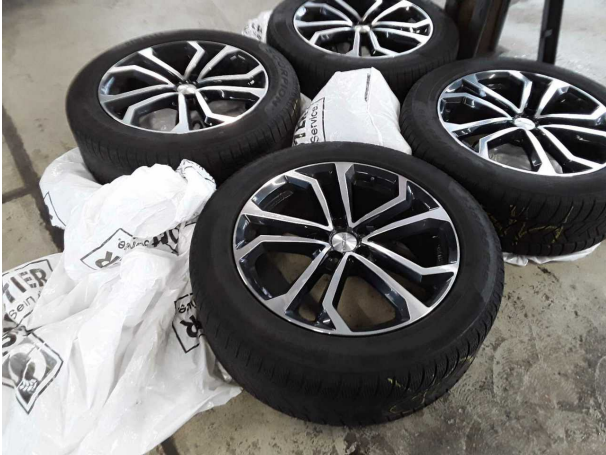
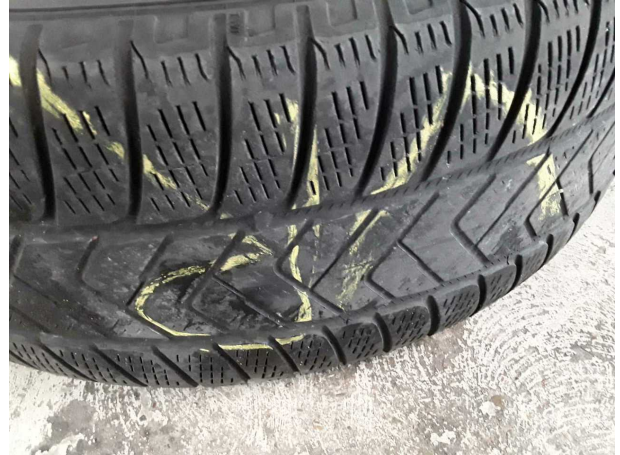
No.	Component group	Description
1	Wheel / tyres	Tyre - front - Worn - No deduction
2	Documents	Service book (Fehlt) - Replace
3	Vehicle glazing	Windscreen (Rissbildung) - Replace

Damage #1: Wheel / tyres: Tyre - front - Worn - No deduction

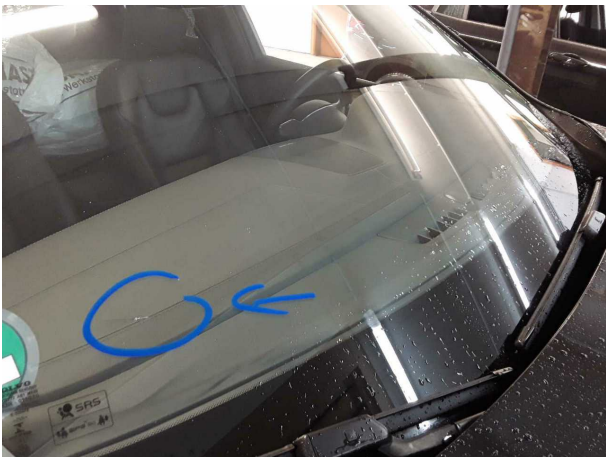
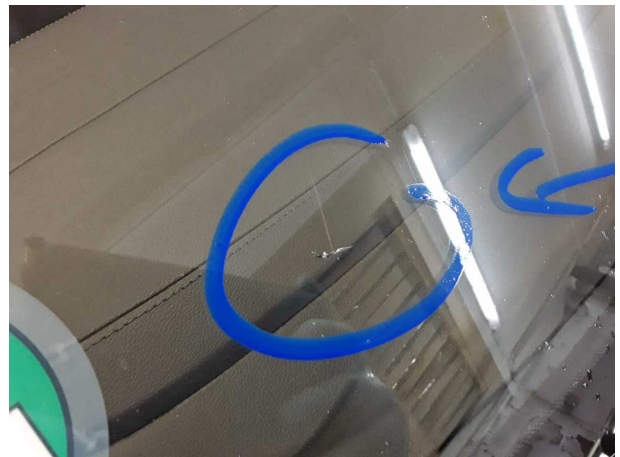
Damage #3: Vehicle glazing: Windscreen (Rissbildung) - Replace

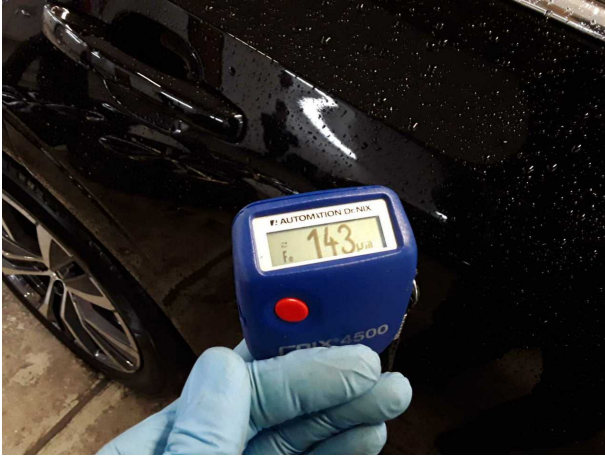
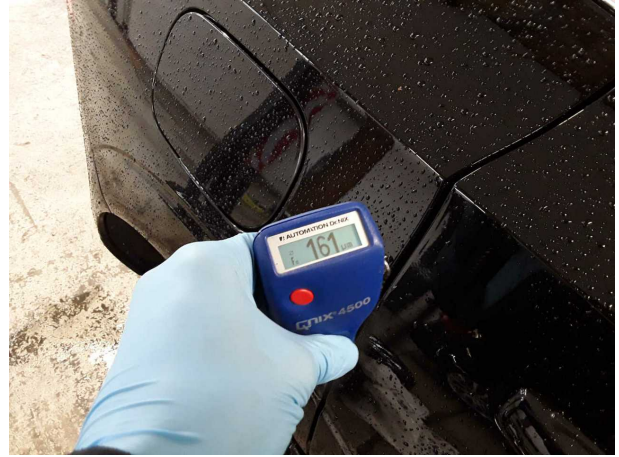
No.	Location
1	Side panel - rear right side, Door - rear right side, Professionally carried out

Repainting 1: Side panel - rear right side, Door - rear right side
