LVV Nr 5381199  
Hersteller Volvo  
Model XC40  
Variante Ultimate Dark B4 MHEV  
Listenpreis 46.151,27  
VIN YV1XZK8V5P2073101  
Erstzulassungsdatum 1.4.2023  
Kennzeichen M HC2282

# Zustandsbericht/Minderwertgutachten-Leasing

Erstzulassung	04.04.2023	Letzte Zulassung	04.04.2023
Hersteller	VOLVO	Typ / Verkaufsbez.	XC40 B4 B AWD DKG Ultimate Dark
Aufbauart	Geländewagen	Türen	5
Sitzplätze	5	Fahrzeug-Ident.-Nr.	YV1XZK8V5P2073101
HSN / TSN	9101 / BRP	Schlüssel-Nr.	40516897
Km-Stand abgelesen	82189	Nächste HU §29 StVZO	03 / 2028
Energiequelle / Kraftstoff	Hybr.Benzin/E	Zylinderanzahl	4 / Reihenmotor
Leistung (kW)	145	Hubraum (ccm)	1969
Schadstoffklasse:	EURO6;WLTP;AP;PI/CI; M, Antriebsart		Allrad
	N1 I		
Getriebe / Gänge	Automatik / 7	Felgen	Leichtmetall
Farbe	Schwarz / Metallic	Polster / Farbe	Stoff / Schwarz
	Es wird unterstellt, dass die Gesamtlauflistung dem abgelesenen Km-Stand entspricht.

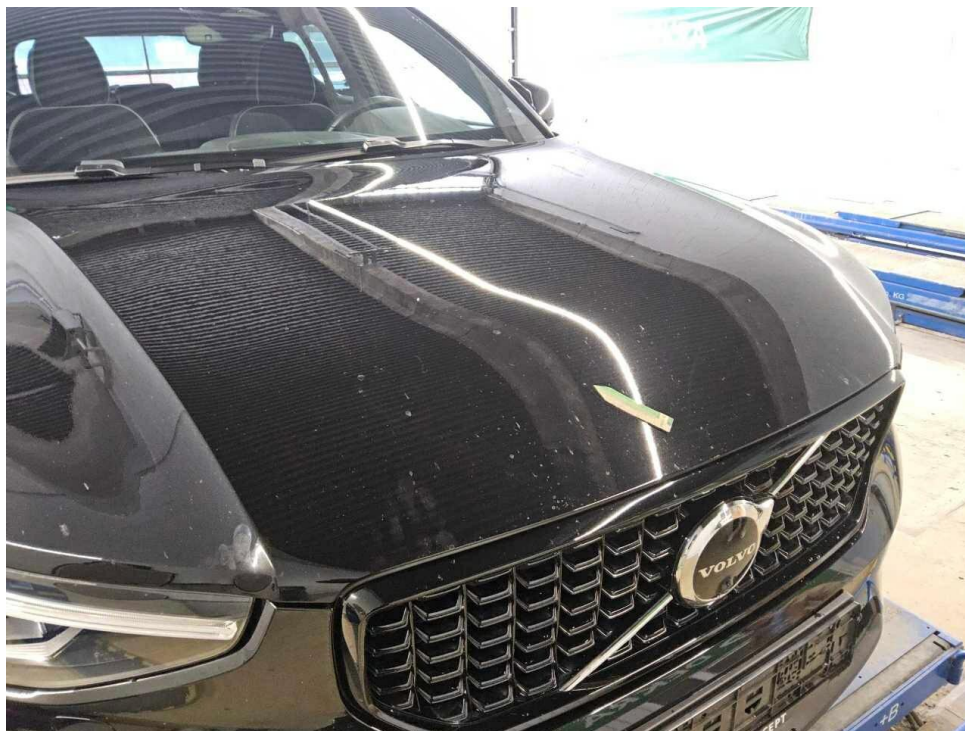
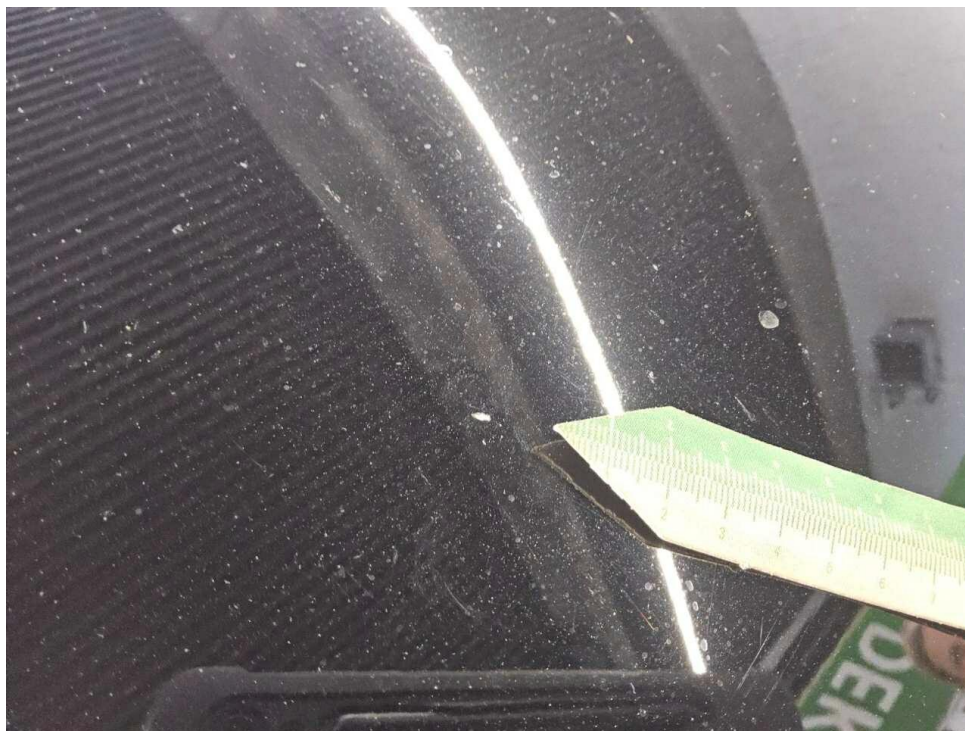
Bild 16 : Motorhaube Lackierung, Steinschlag, Gebrauchsspur

Bild 17 : Motorhaube Lackierung, Steinschlag, Gebrauchsspur

Folgende Schäden sind in Anbetracht des Alters, der Laufleistung und dem Einsatzzweck als Gebrauchsspur einzustufen.

Kotflügel vorne links Lackierung, Steinschlag,  
Gebrauchsspur (Bild 22, 23)  
Frontscheibe, Steinschlag, Gebrauchsspur  
(Bild 18, 19)  
Motorhaube Lackierung, Steinschlag,  
Gebrauchsspur (Bild 16, 17)

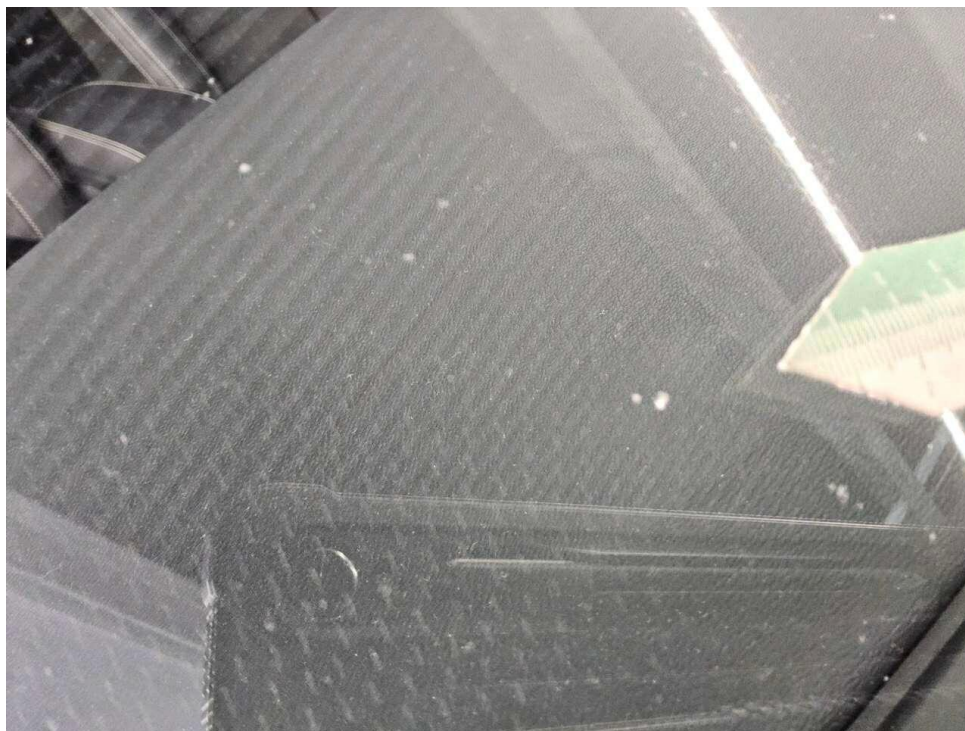
Bild 18 : Frontscheibe, Steinschlag, Gebrauchsspur

Bild 19 : Frontscheibe, Steinschlag, Gebrauchsspur

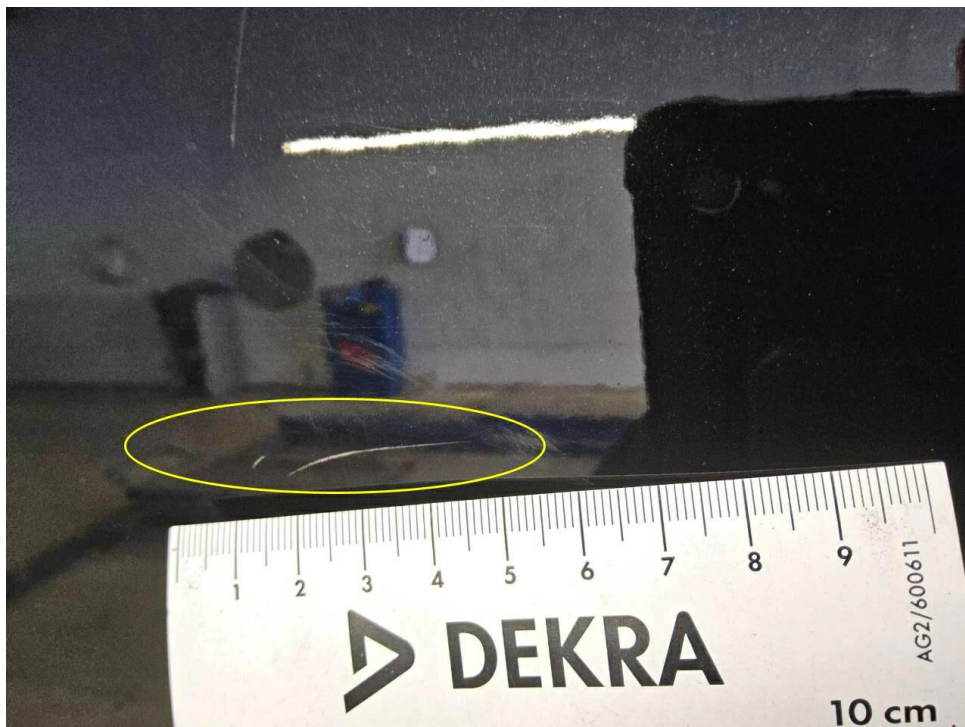
Bild 20 : Tür hinten links Lackierung, zerkratzt, lackieren mit Lackaufbau

Bild 21 : Tür hinten links Lackierung, zerkratzt, lackieren mit Lackaufbau

Es wurde eine optische Überprüfung auf Vorschäden und eine Lackschichtdickenmessung vorgenommen. Dabei wurden Nachlackierungen an folgenden Karosserieteilen festgestellt: Seitenwand hinten links, Türe hinten links. Keine genaue Angabe zur Schadenshöhe und Umfang.

1. Stoßfänger hinten Unterteil  
verschrammt, erneuern (Bild 26, 27)
2. Stoßfänger vorne Lackierung,  
verschrammt, smart repair (Bild 24,  
25)
3. Tür hinten links Lackierung, zerkratzt,  
lackieren mit Lackaufbau (Bild 20, 21)

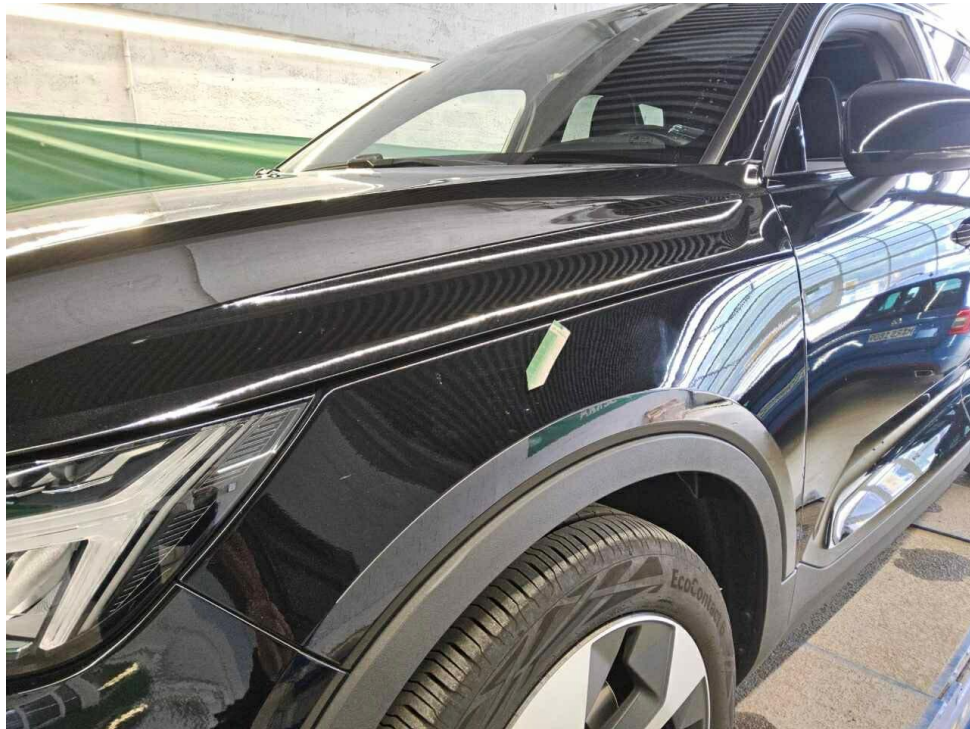
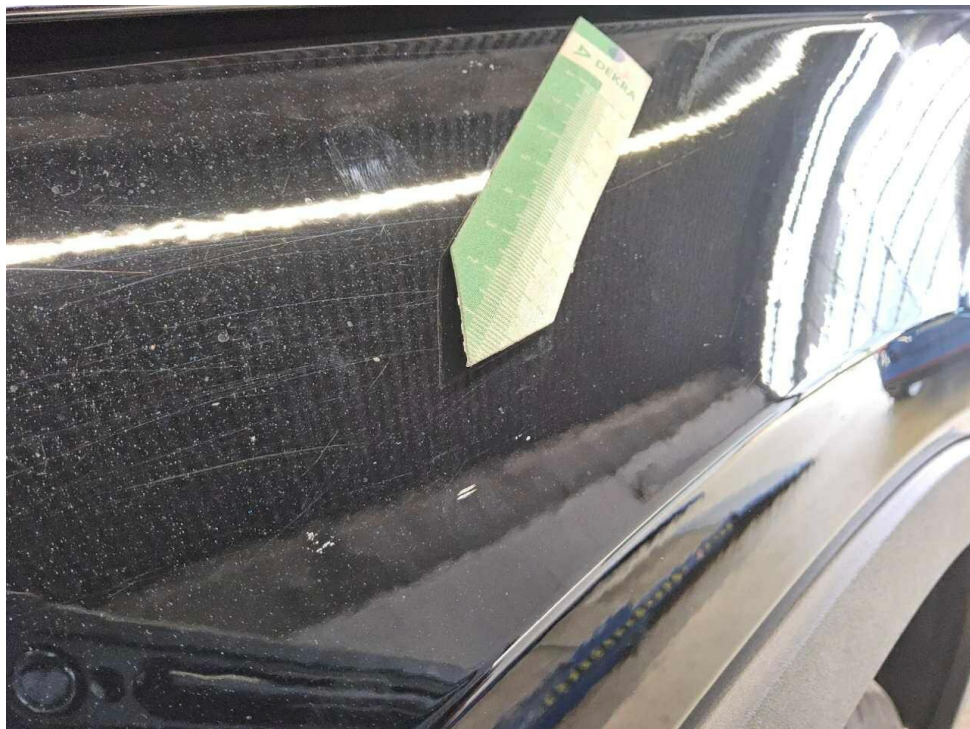
Bild 22 : Kotflügel vorne links Lackierung, Steinschlag, Gebrauchsspur

Bild 23 : Kotflügel vorne links Lackierung, Steinschlag, Gebrauchsspur

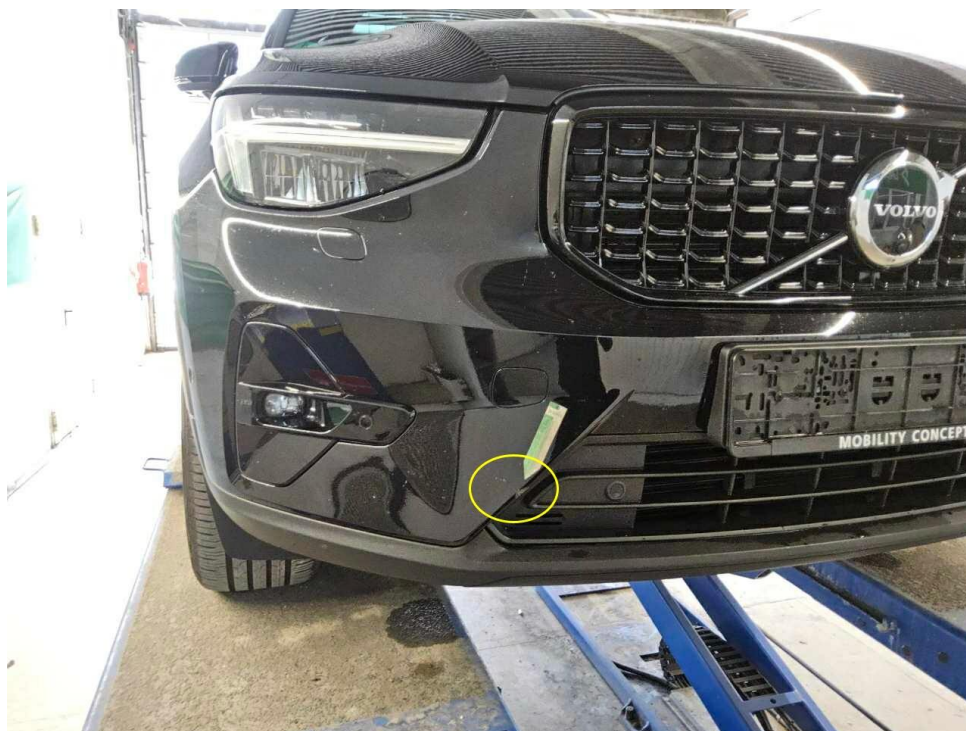
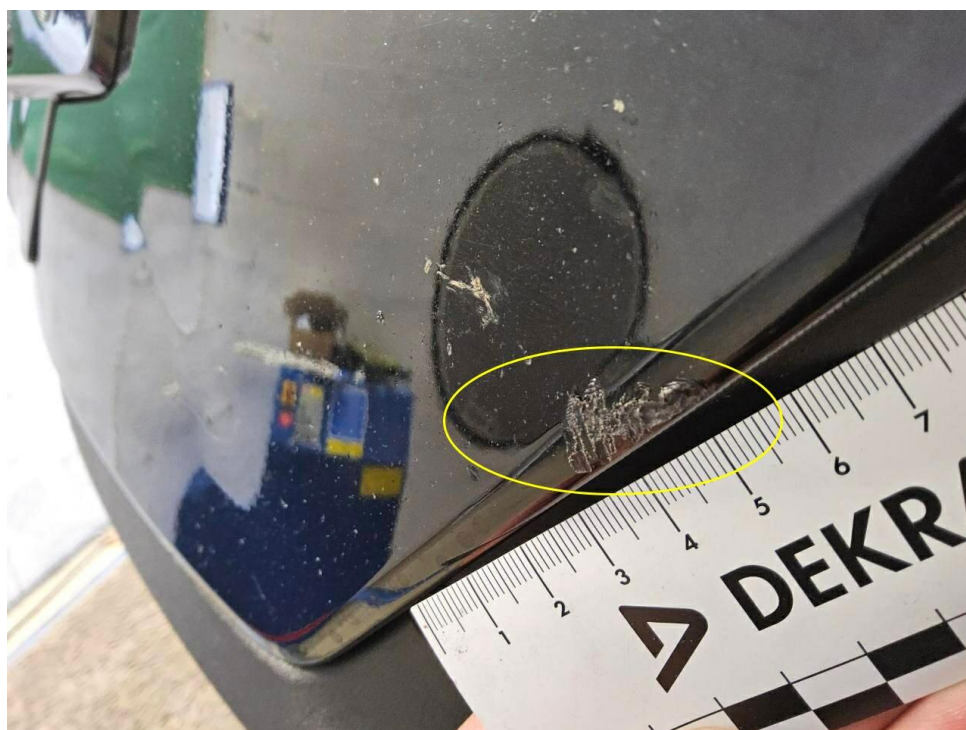
Bild 24 : Stoßfänger vorne Lackierung, verschrammt, smart repair

Bild 25 : Stoßfänger vorne Lackierung, verschrammt, smart repair
