Zustandsbericht

Protokollnummer: 43736082
Auftrags-Nr / Referenz: 22235070
Besichtigungsdatum: 02.02.2026

Hersteller / Modell	Volvo XC90 B5 D AWD Plus Bright		
Kennzeichen	HH-LD 759	Fahrgestellnummer	YV1LFK2V3R1208388
Erstzulassung	21.03.2024	Laufleistung (abgelesen)	60.668 km
HSN/TSN	9101 / BPR 00103	Kraftstoffart / Zylinder	Hybr.Diesel/E / 4
Fahrzeugart	Geländewagen	Antriebsart	Allradantrieb
Schadstoffklasse	EURO6;WLTP;AP;PI/CI; M, N1 I	Getriebe / Anzahl Gänge	Automatik
Farbe	Weiß Perleffekt	Besichtigungszustand	bedingt: Licht/Nässe/Schmutz
Leistung / Hubraum	173 kW / 1.969 ccm	Nächste HU	03/2027
Wartungsheft / Nachweis	vorhanden / vollständig	Restlauf bis Service	256 Tag(e)
Letzte Wartung	10/2025 bei 56.675 km	Polsterart	Leder
Vorschaden	Keine Feststellbar	Polsterfarbe	Schwarz
Nachlackierung	Keine Feststellbar	zul. Gesamtgewicht	2.840 kg
Dokumente	ZB vorhanden	Anzahl Halter	unbekannt
Schlüssel soll/ist	2/2	Anzahl Sitze / Türen	7 / 5
Vertragsnummer	52417515	Re-Import	Nein

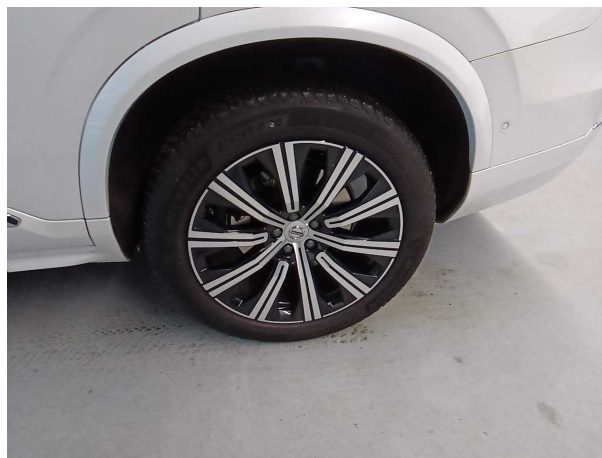
Abbildung 14: Montierte Bereifung

Achse	Reifengröße	Reifentyp	Hersteller	Profiltiefe	Verkehrstauglichkeit
1	275/45 R20 110H	Ganzjahresreifen auf Leichtmetall	Michelin	3mm / 3mm	i.O.
2	275/45 R20 110H	Ganzjahresreifen auf Leichtmetall	Michelin	4mm / 4mm	i.O.

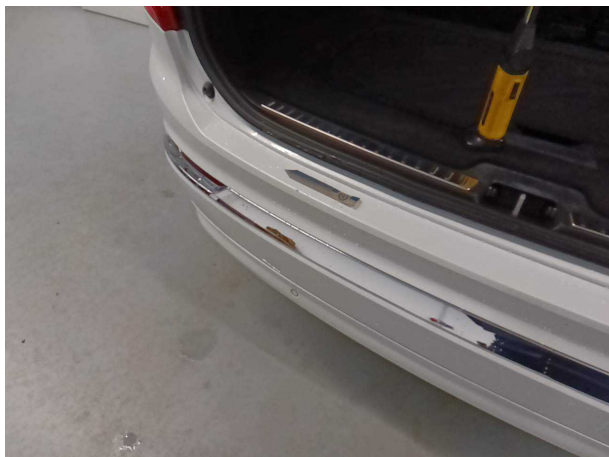
Beschädigung #1: Stossfänger hinten: Stossfänger hinten - Kratzer - lackieren

Nr.	Bauteilgruppe	Beschreibung
1	Stoßfänger hinten	Stoßfänger hinten - Kratzer - lackieren
2	Verglasung	Frontscheibe mit Spurhalteassistent - verkratzt / verschürft - erneuern

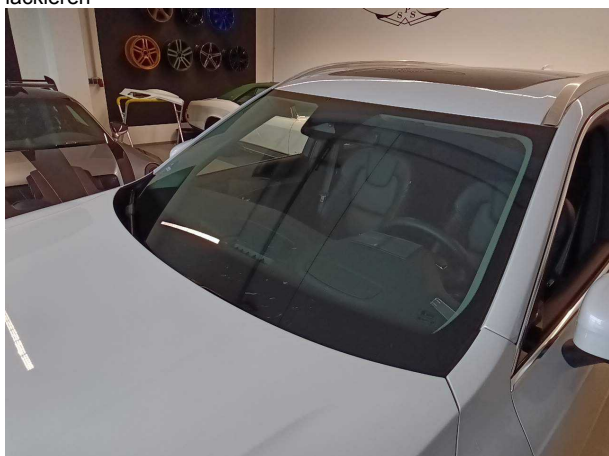
Beschädigung #2: Verglasung: Frontscheibe mit Spurhalteassistent - verkratzt / verschürft - erneuern
