**Fahrzeug:** **AUDI Q4 45 e-tron quattro Sports Utility Vehicle 5-türig 0 ccm 265 PS / 195 KW**  
**Elektrisch Automatik**

## Zustandsbericht

**TÜV SÜD Auto Service GmbH**    **Besichtigungsort**  
Römeräcker 1                    SAP Walldorf  
76351 Linkenheim - Hochstetten                    69190 Walldorf

Besichtigungsdatum: 12.06.2026  
**Protokollnummer: 45933776**  
Anlieferungsdatum: 12.06.2026

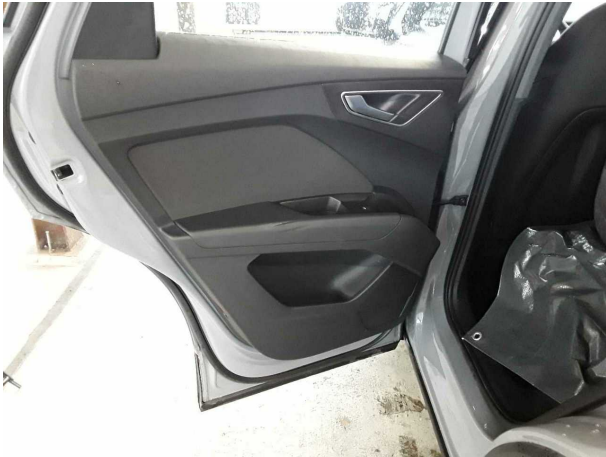
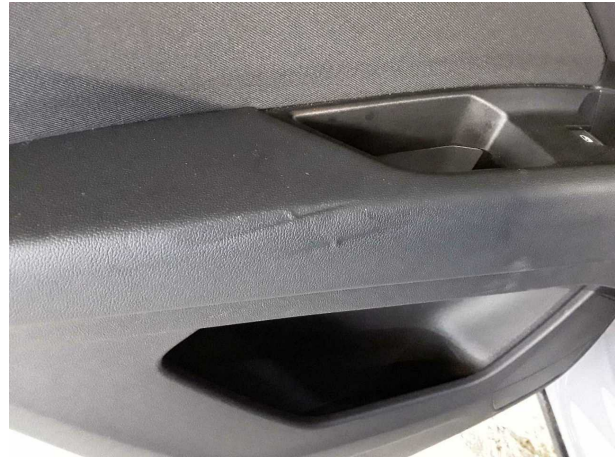
Nr.	Bauteilgruppe	Beschreibung
1	Verkleidungen/Abdeckungen	Türverkleidung hinten links (Druckstellen) - kein Abzug

**Beschädigung #1:** Verkleidungen/Abdeckungen: Türverkleidung hinten links (Druckstellen) - kein Abzug

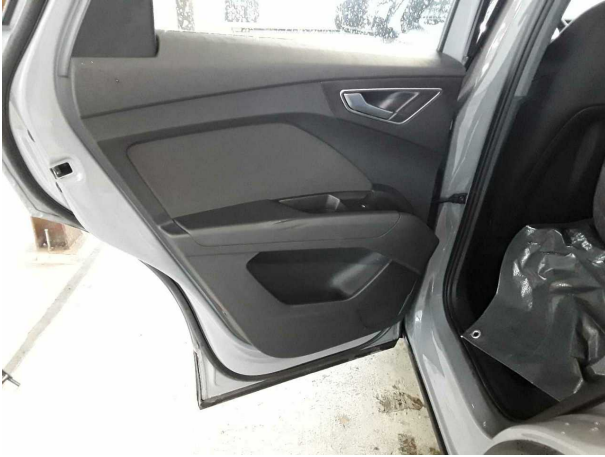
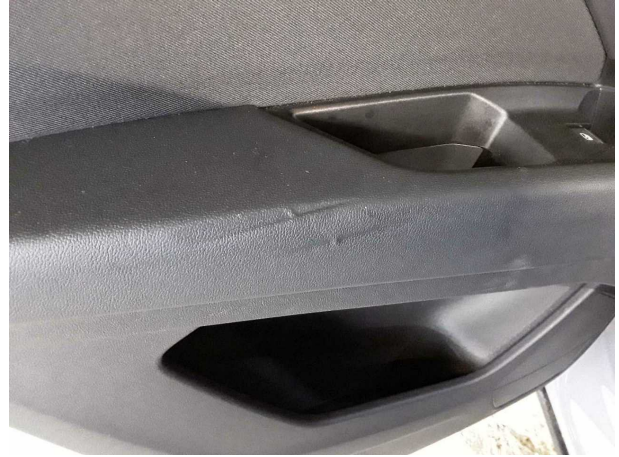
No.	Component group	Description
1	Trim / covers	Door trim - rear left side (Druckstellen) - No deduction

**Damage #1:** Trim / covers: Door trim - rear left side (Druckstellen) - No deduction
