## Zustandsbericht

| Berichtsnummer : | 0000000925183-DE926 | | |

#### Kia Niro (SG2)(2022->) e-Niro Edition 7

| Erstzulassung / Baujahr: | 14.12.2022 / 2022 | Besichtigungsdatum/-ort: | 15.06.2026 Dieselstraße 3,<br>85386 Eching |

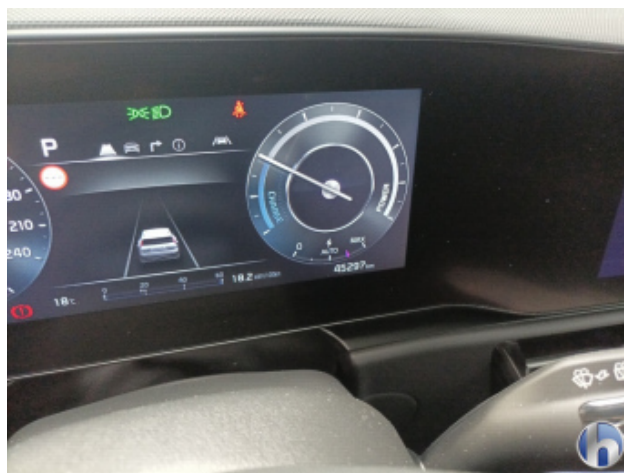
Kilometerstand

| <b>Laufleistung plausibel:</b> | <b>Ja</b><br>Ja |

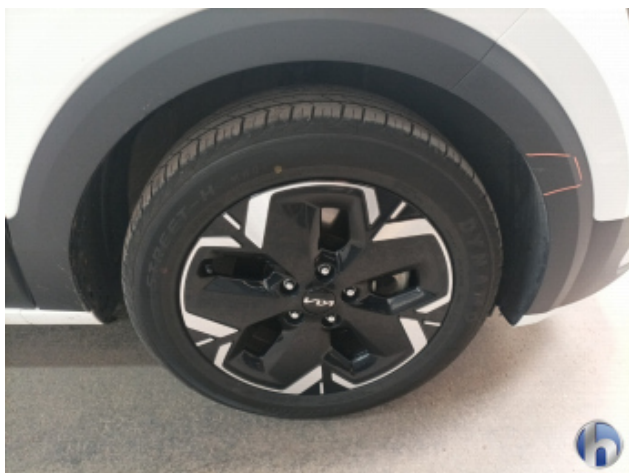
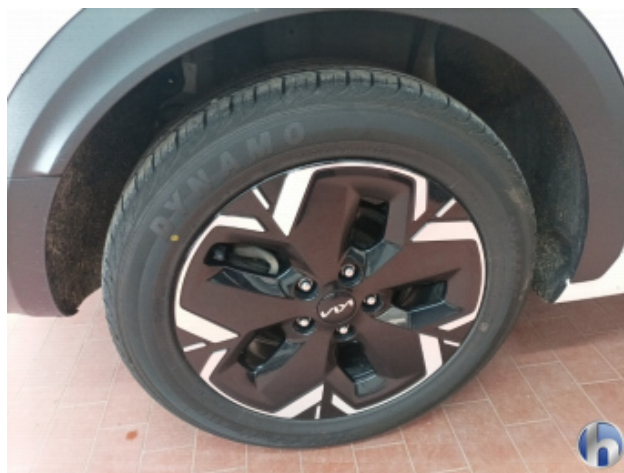
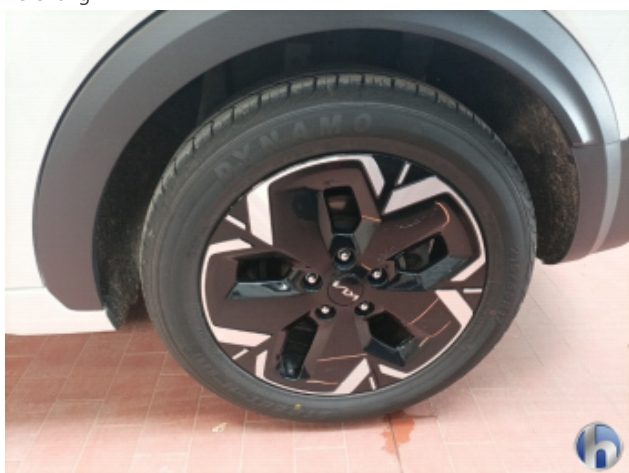
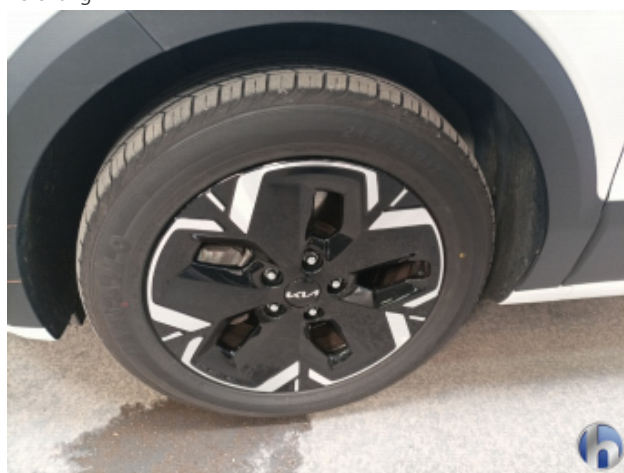
Bereifung

| Reifenart / Felgentyp: | Sommerreifen | Aluminium |
|---|---|---|
| 1. Achse - links / Zust. | - | 215/55/R17/94V 7 mm |
| 1. Achse - rechts / Zust. | - | 215/55/R17/94V 7 mm |
| 2. Achse - links / Zust. | - | 215/55/R17/94V 7 mm |
| 2. Achse - rechts / Zust. | - | 215/55/R17/94V 7 mm |

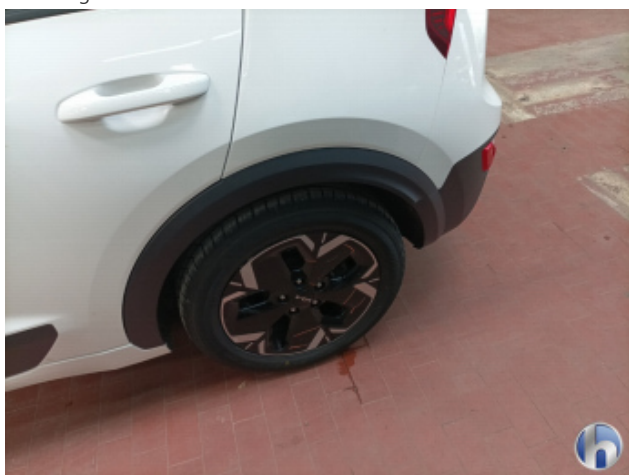
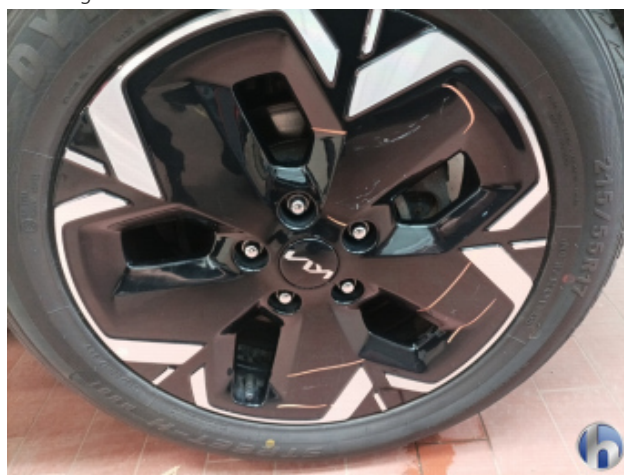
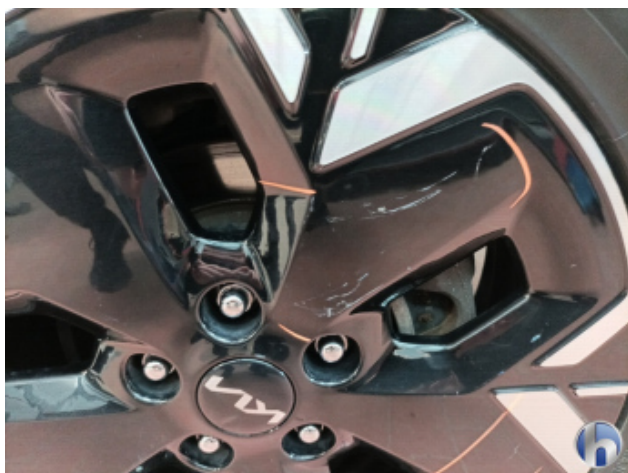
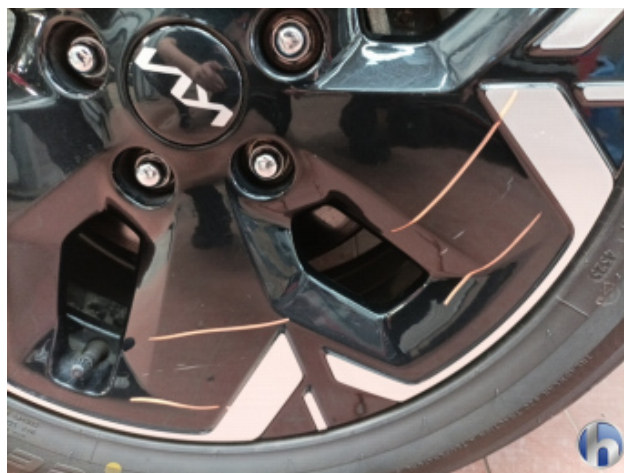
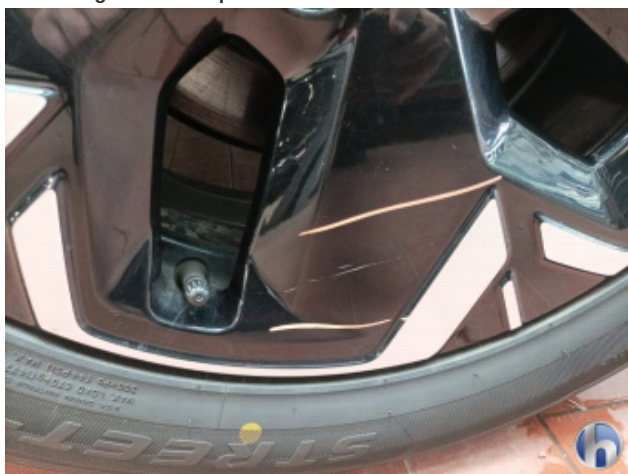
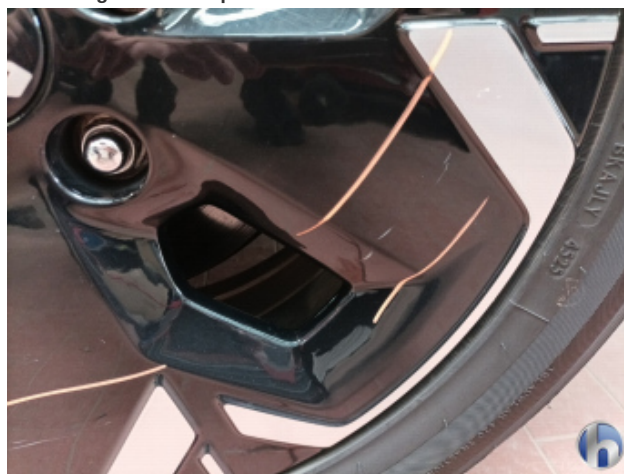
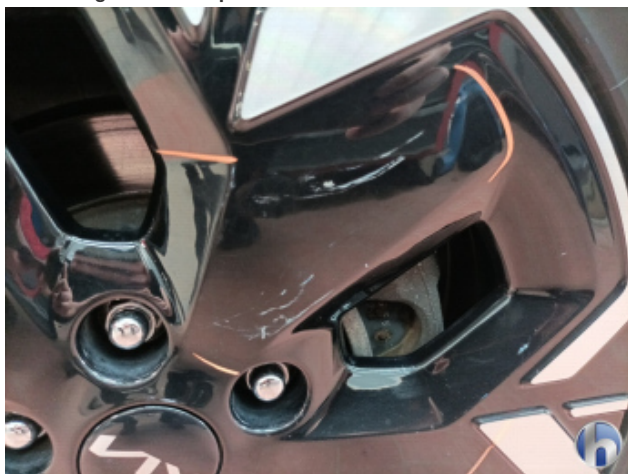
| <b>Karosserie außen</b> | | | |
|---|---|---|---|
| 1. | Felge Hinten - Links | Beschädigt | Smart Repair |

1. Felge Hinten - Links  
Beschädigt - Smart Repair

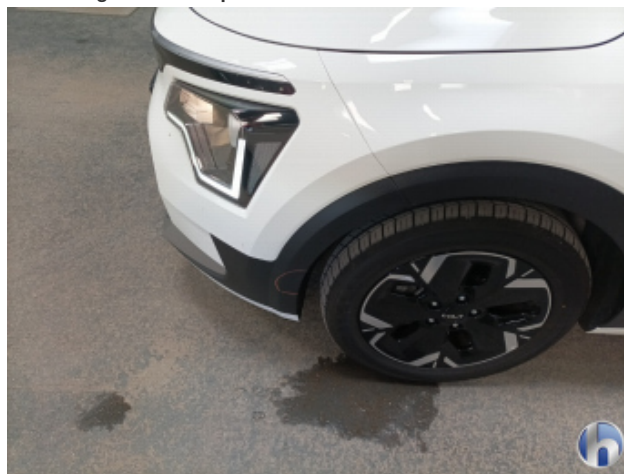
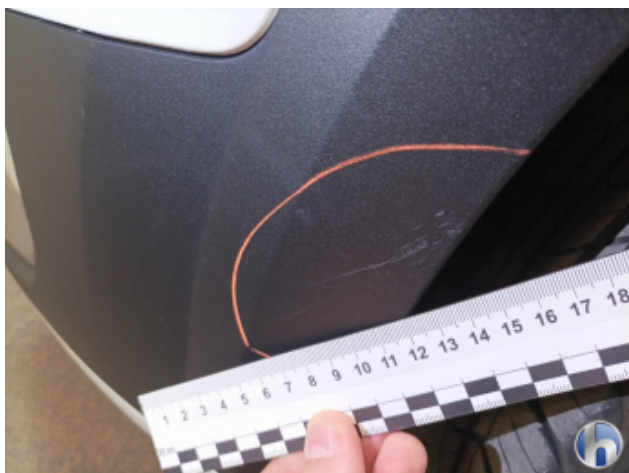
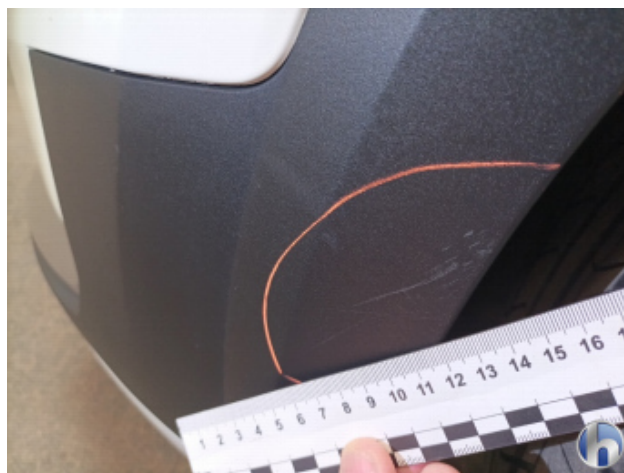
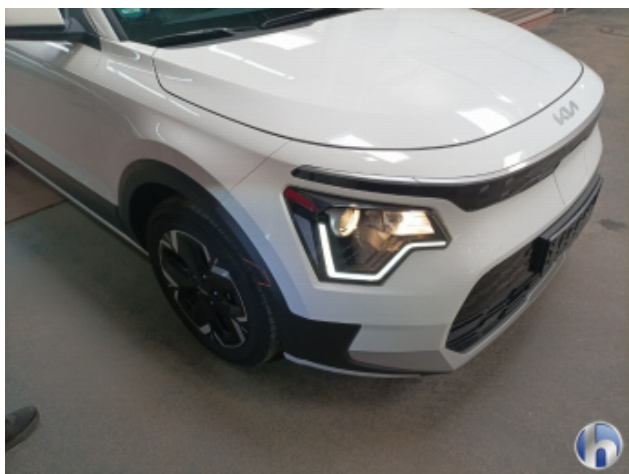
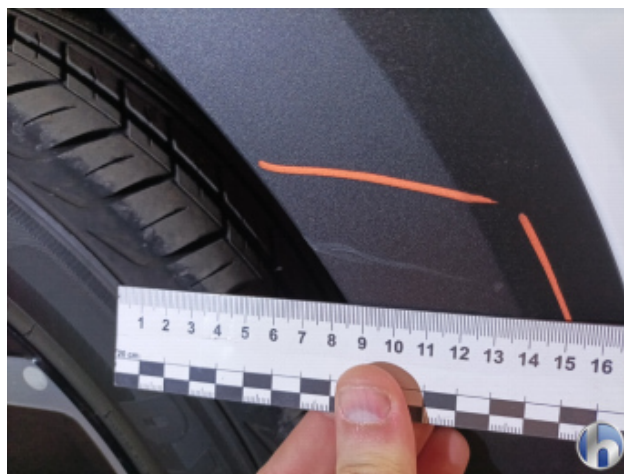
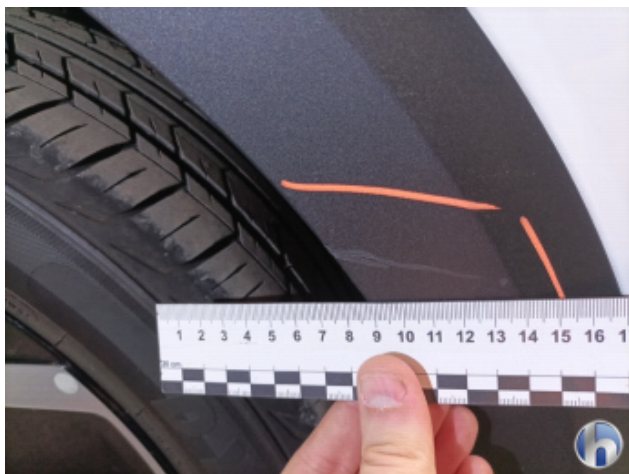
| <b>Karosserie außen</b> | | | |
|---|---|---|---|
| 2. | Stoßfänger Vorne | Kratzer | Lackieren |

2. Stoßfänger Vorne  
**Kratzer - Lackieren**

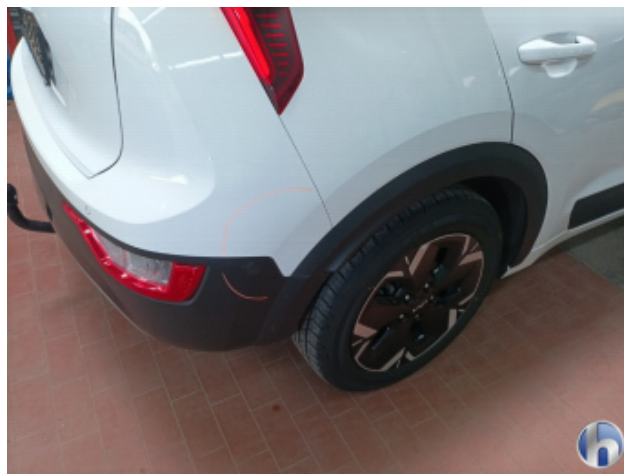
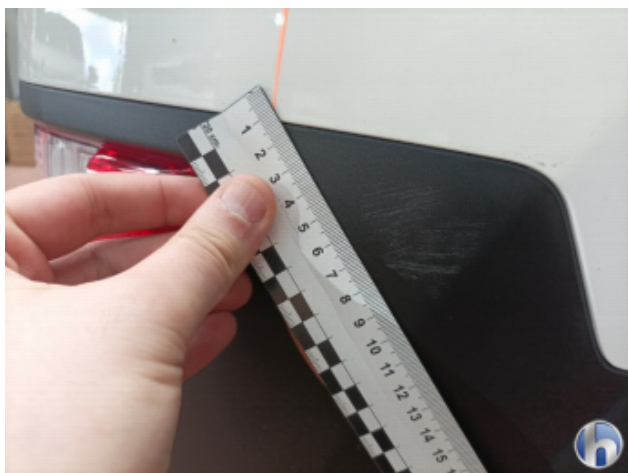
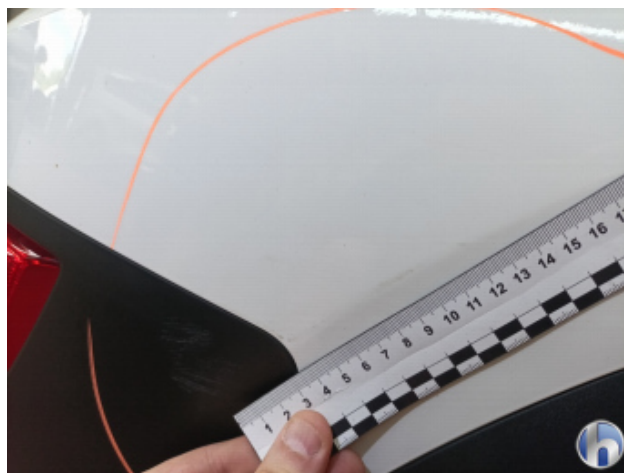
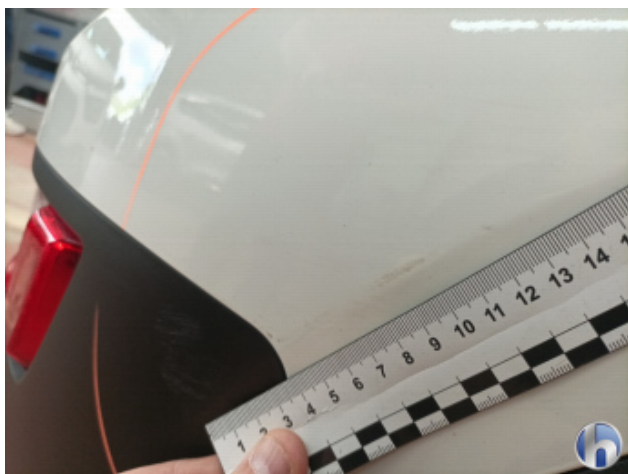
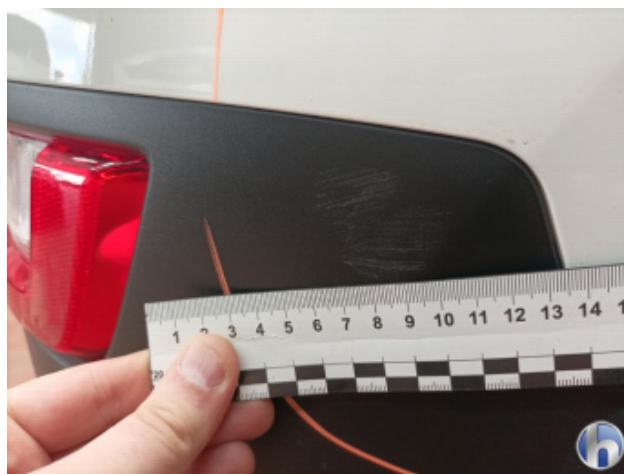
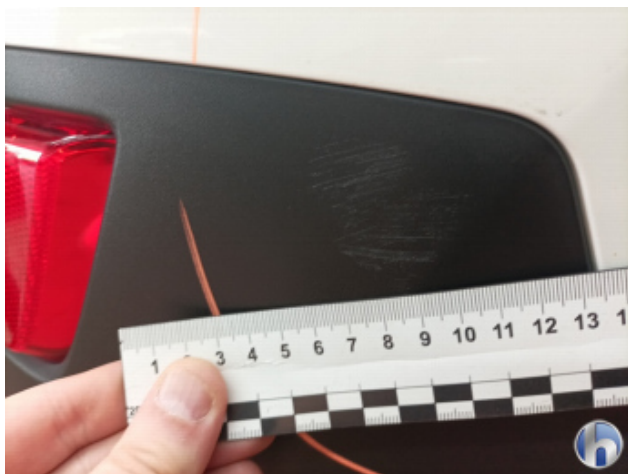
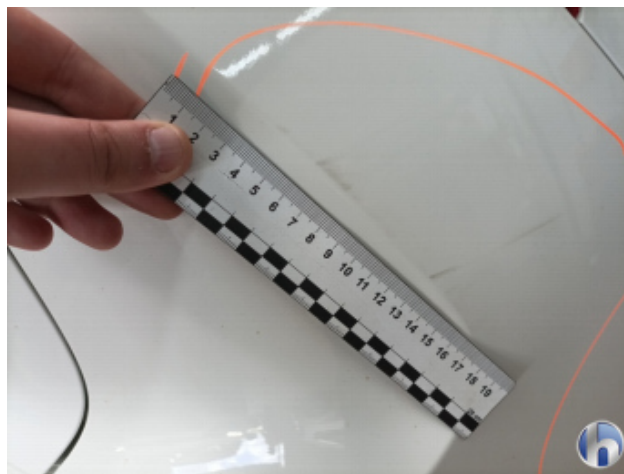
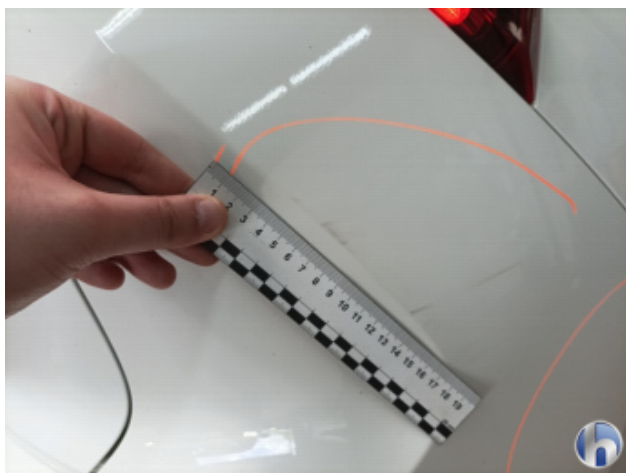
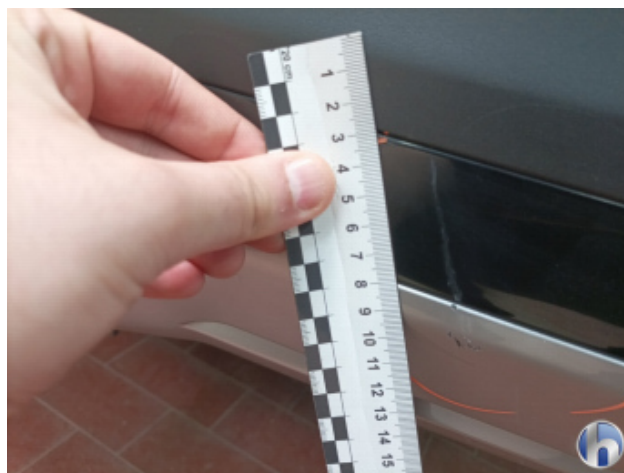
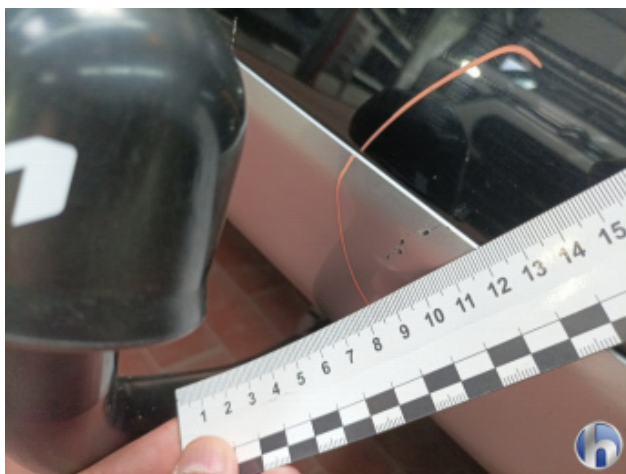
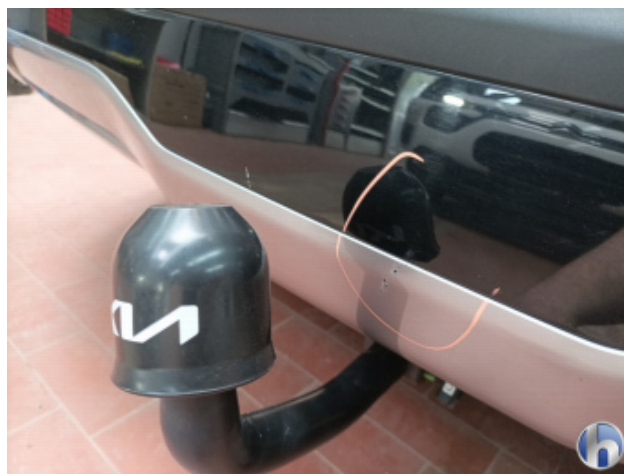
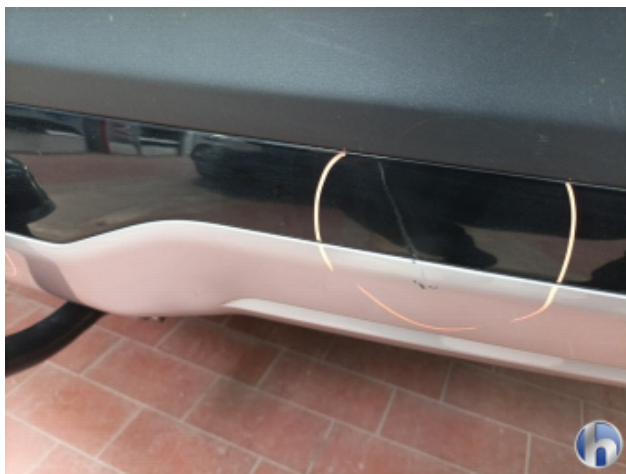
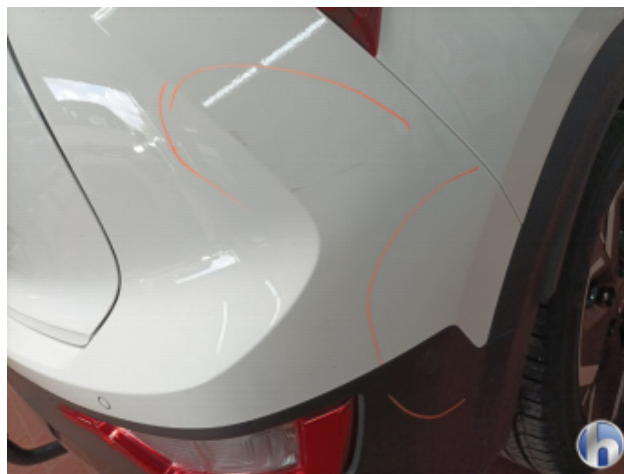
| <b>Karosserie außen</b> | | | |
|---|---|---|---|
| 3. | Stoßfänger Hinten | Kratzer | Lackieren |

3. Stoßfänger Hinten  
Kratzer - Lackieren

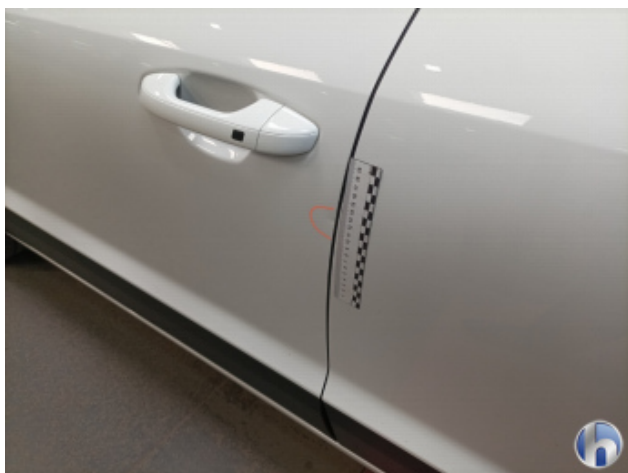
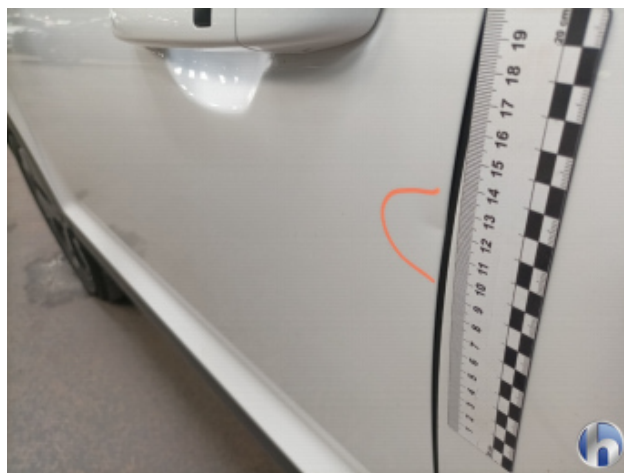
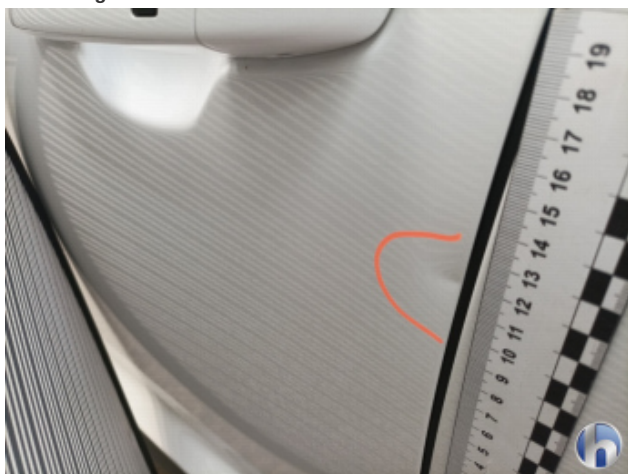
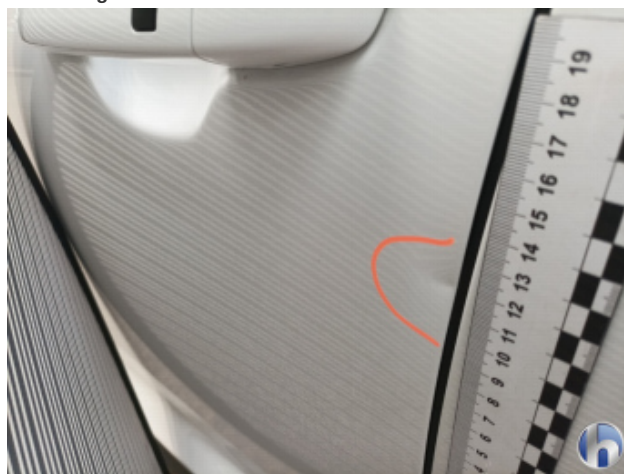
4. Tür Vorne - Links

| <b>Karosserie außen</b> | | | |
|---|---|---|---|
| 4. | Tür Vorne - Links | Beschädigt | Instandsetzen und Lackieren |

**Beschädigt - Instandsetzen und Lackieren**
